Análise microestrutural do aço HP modificado ao Nb em diferentes condições de envelhecimento

Projeto de Graduação apresentado ao
Curso de Engenharia Metalúrgica da
Escola Politécnica, Universidade
Federal do Rio de Janeiro, como parte
dos requisitos necessários a obtenção
do título de Engenheiro Metalúrgico.

Uma das grandes aplicações dos aços inoxidáveis da classe HP é a fabricação de tubos para fornos de reforma na produção de hidrogênio para o refino de petróleo. A reação para tal produção é endotérmica e controla a temperatura da parede dos tubos. Através de uma falha de operação dos fornos de reforma, a alimentação pode ser interrompida, e sem o fluxo contínuo, ocorre um surto de temperatura no forno. Não se dispõem de muitos estudos para a avaliação de danos após esse tipo de evento, e nem uma avaliação se os tubos que não romperam podem retornar ao uso. Neste trabalho serão apresentados os resultados da caracterização microestrutural através da observação em microscopia ótica, eletrônica de varredura e espectroscopia de energia dispersa de raios-X (EDS). Os resultados mostraram que tais tubos apresentaram mudanças microestruturais significantes porém estas não parecem se c

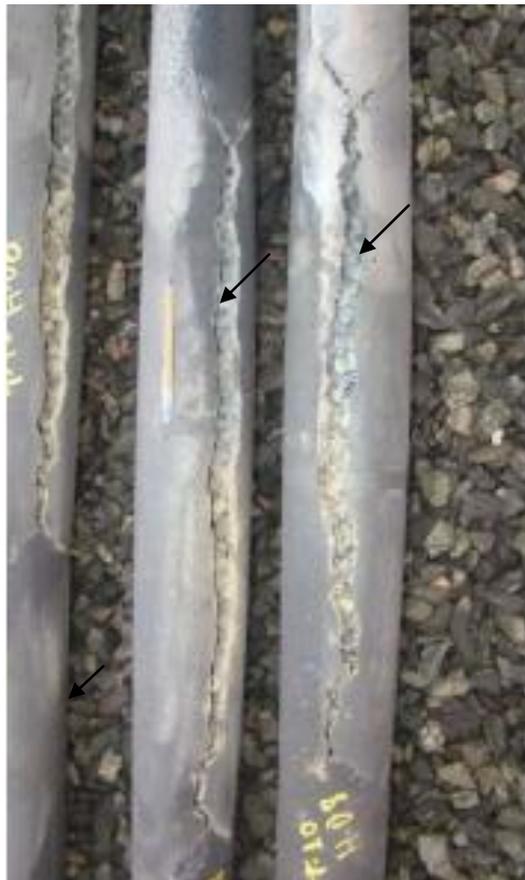
As trincas que se propagaram nos tubos estavam dispostas longitudinalmente com a presença de ramificações nas extremidades, tendo seu centro a aproximadamente 2 metros do teto do forno. Além das trincas presentes após o surto de temperatura, houve também a constatação de desprendimentos de paredes de alguns tubos [9]. Algumas falhas podem ser observadas através da Figura 3.1 obtida por QUEIROZ [9], onde as setas presentes indicam as ramificações das trincas.

Figura 3.2 - Tubos do forno de reforma após falha de operação por surto de temperatura com a presença de trincas e ramificações das mesmas [9].

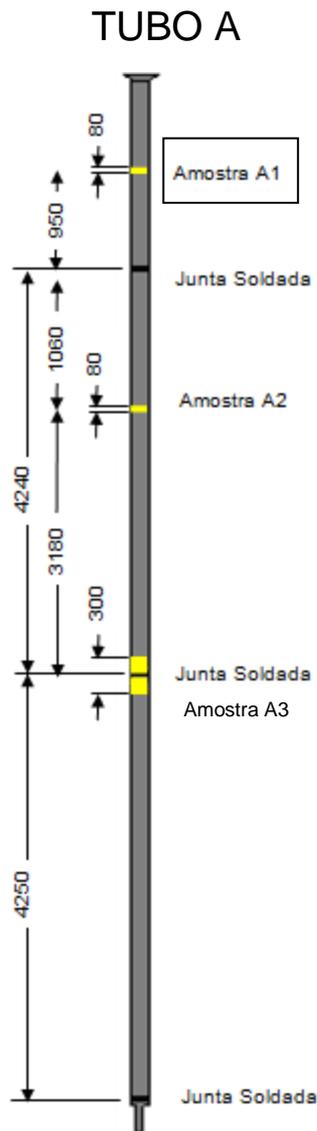
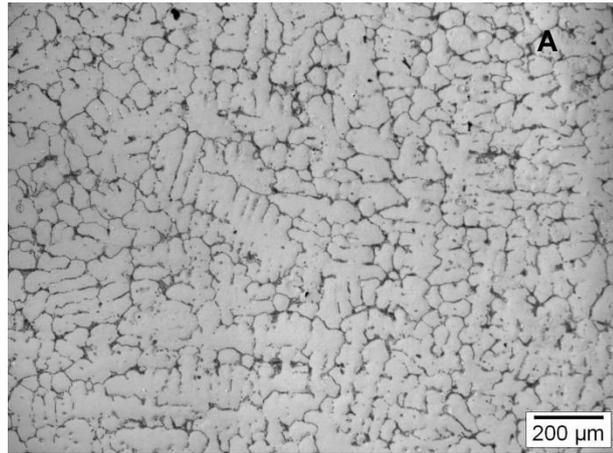
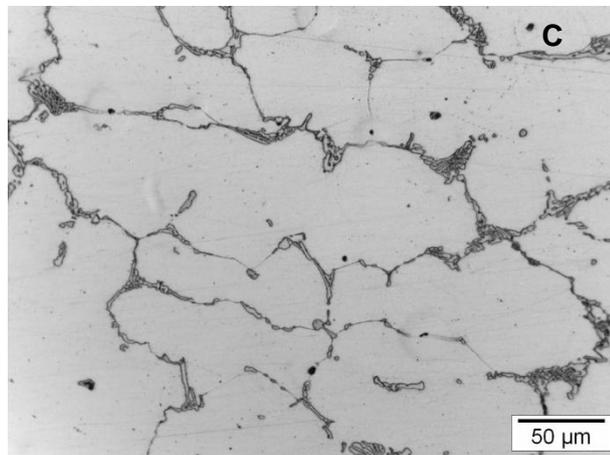
Figura 4.2 – As micrografias A, B e C referem-se à amostra A1 proveniente do tubo A (parede interna), retirada após 70.000 horas de serviço e ausente à falha de operação por surto de temperatura. A microestrutura da amostra A1 apresenta a matriz austenítica livre de precipitação secundária e apresenta os contornos dendríticos constituídos de carbeto primários de cromo dispostos na forma de lamelas e carbeto de nióbio. Seção transversal ao tubo. Polimento mecânico. Ataque por submersão com gliceregia.

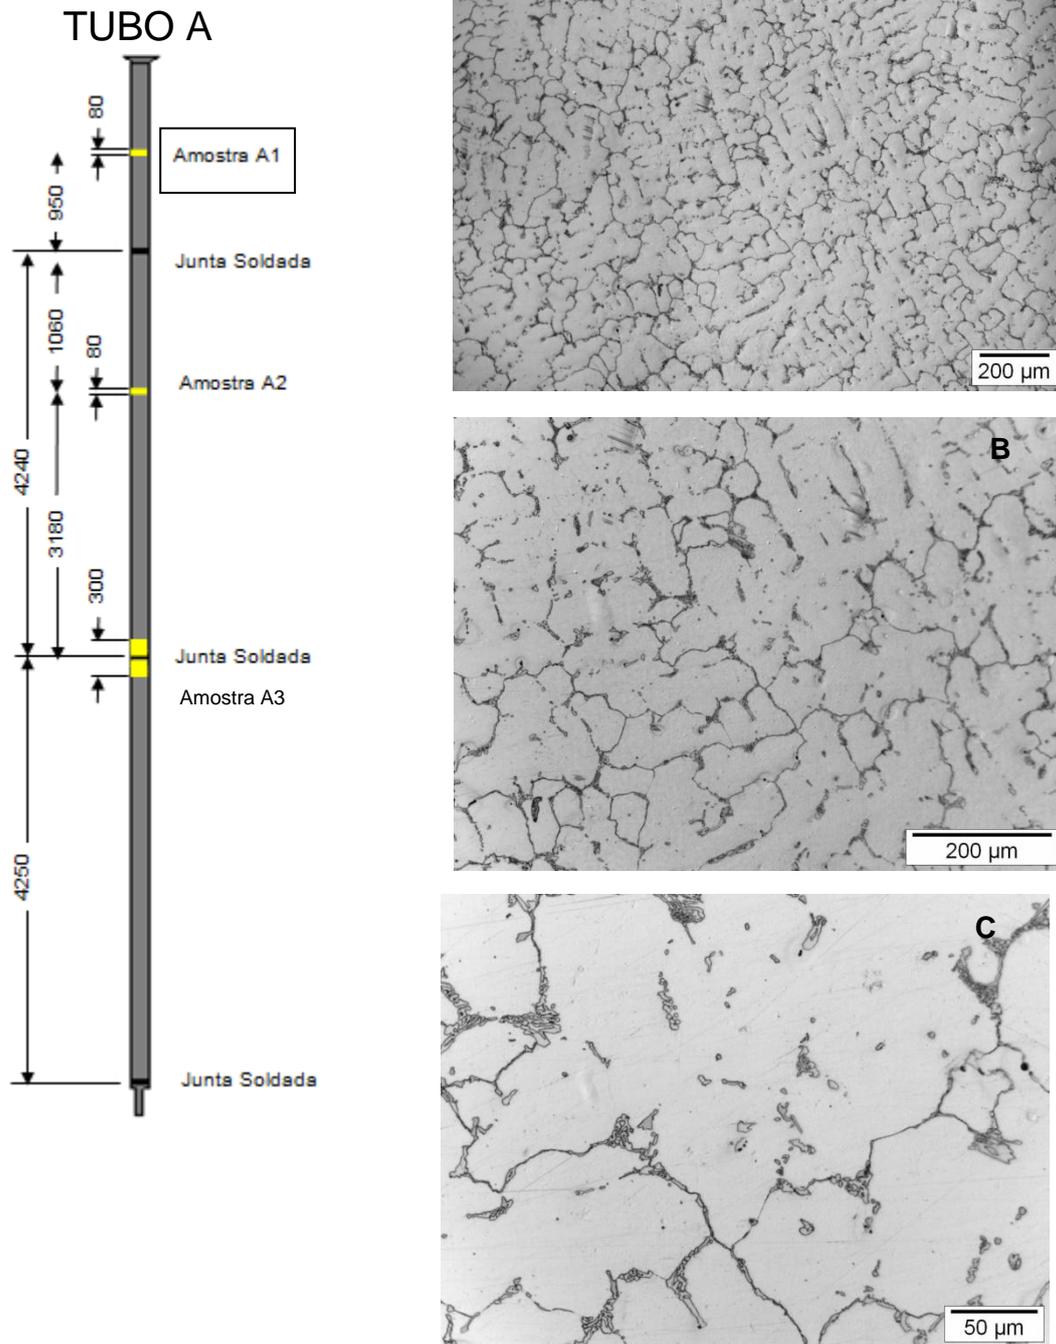
Figura 4.3 - As micrografias A, B e C referem-se à amostra A1 proveniente do tubo A (central), retirada após 70.000 horas de serviço e ausente à falha de operação por surto de temperatura. A microestrutura da amostra A1 apresenta a matriz austenítica livre de precipitação secundária e apresenta os contornos dendríticos constituídos de carbeto primários de cromo dispostos na forma de lamelas e carbeto de nióbio. Seção transversal ao tubo. Polimento mecânico. Ataque por submersão com gliceregia.

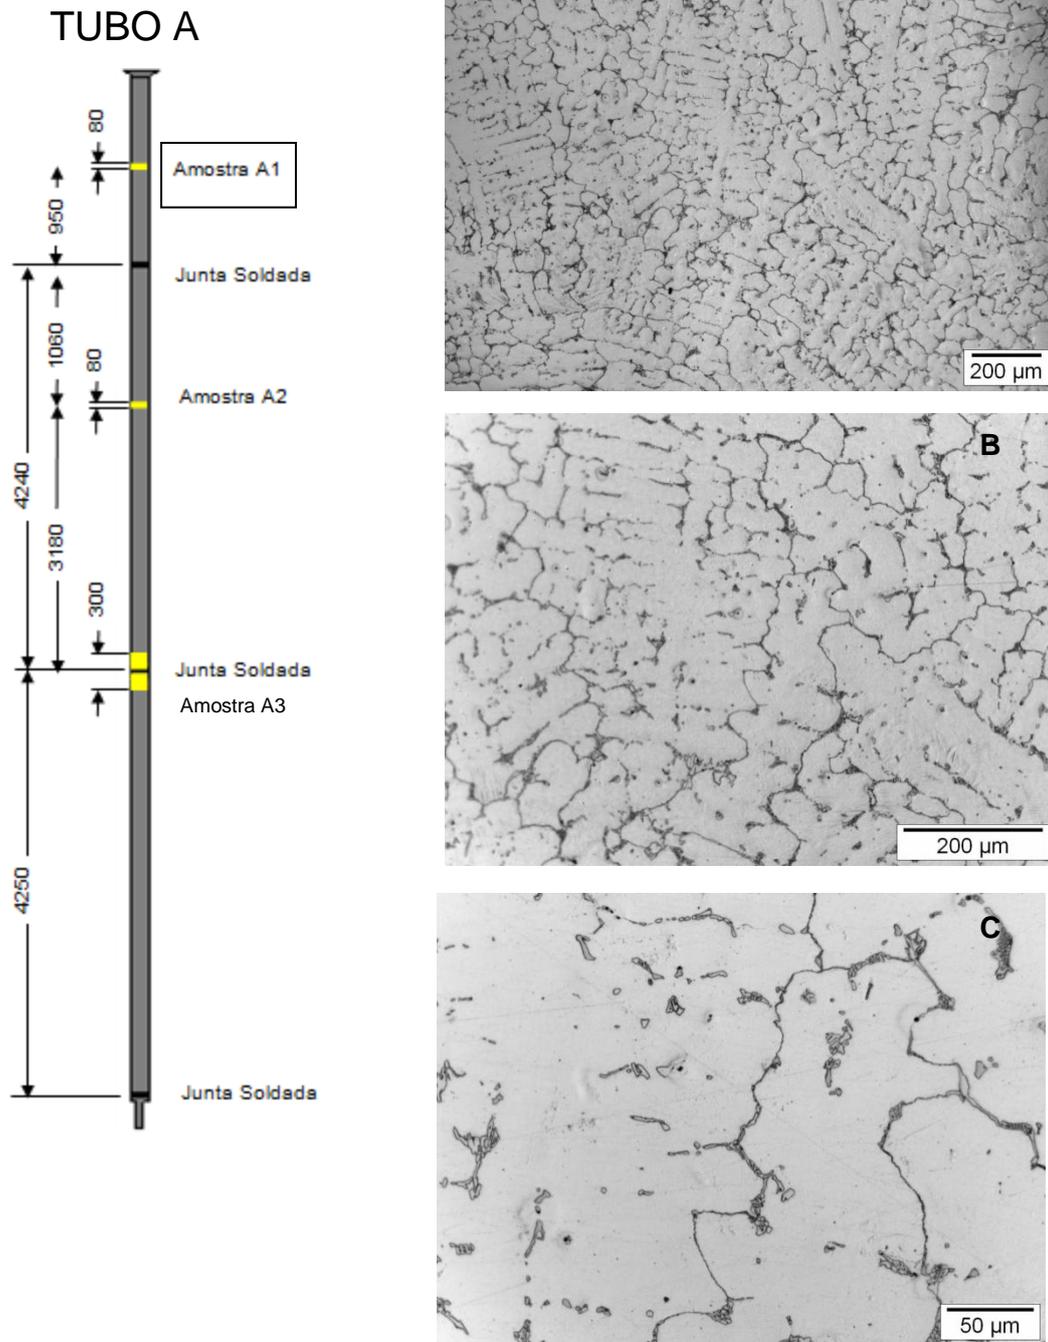
Figura 4.4 – As micrografias A, B e C referem-se à amostra A1 proveniente do tubo A (parede externa), retirada após 70.000 horas de serviço e ausente à falha de operação por surto de temperatura. A microestrutura da amostra A1 apresenta a matriz austenítica livre de precipitação secundária e apresenta os contornos dendríticos constituídos de carbeto primários de cromo dispostos na forma de lamelas e carbeto de nióbio. Seção transversal ao tubo. Polimento mecânico. Ataque por submersão com gliceregia.

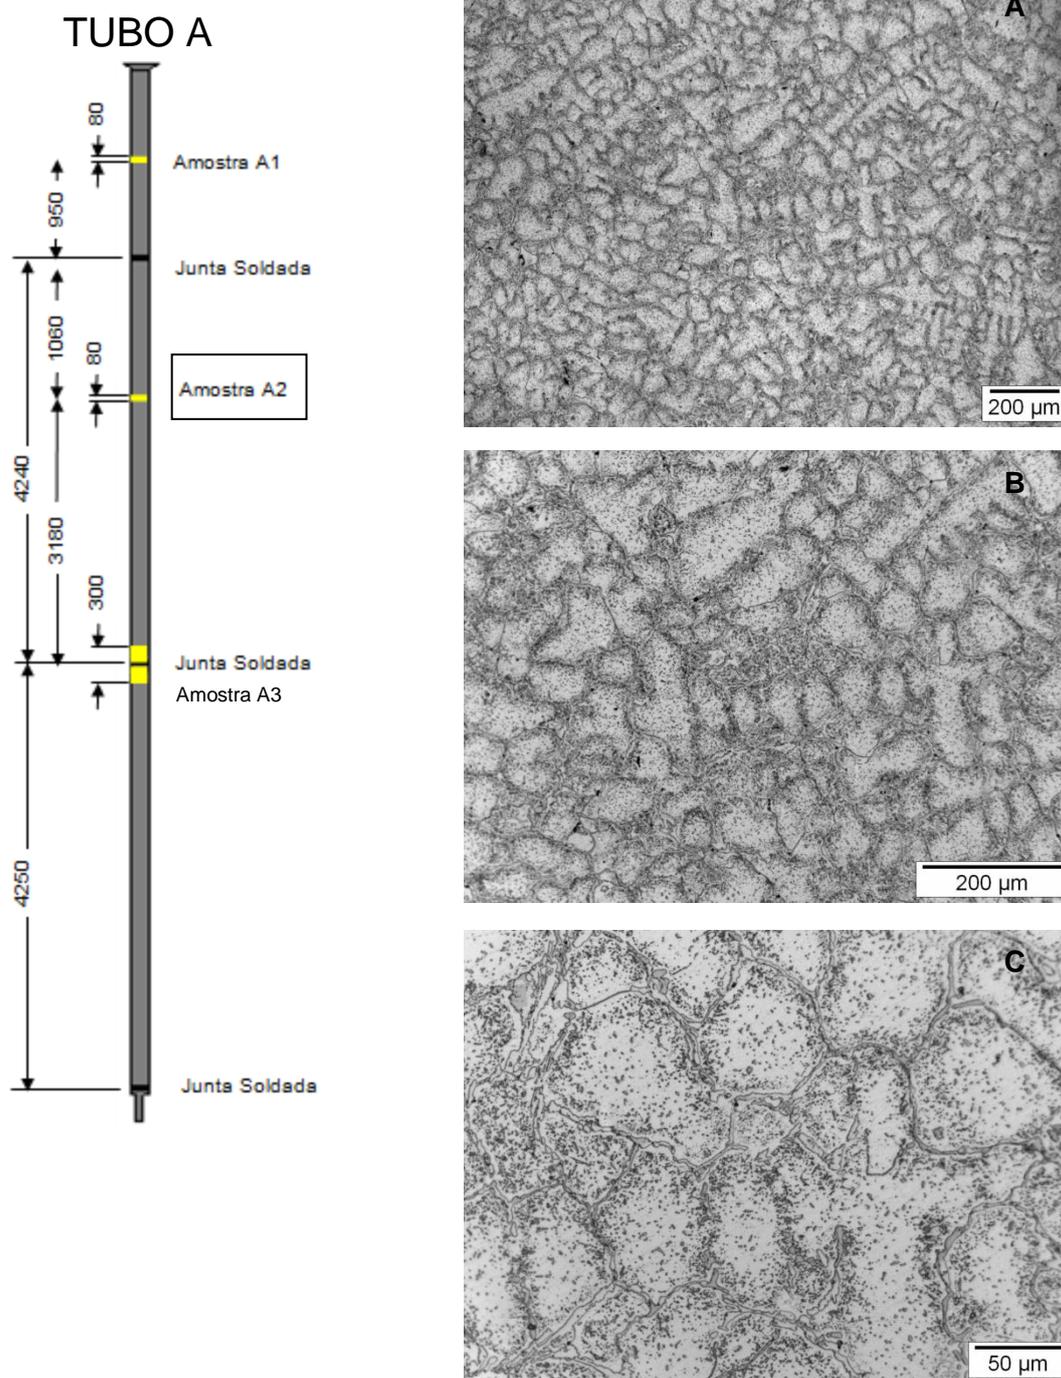
Figura 4.5 – As micrografias A, B e C referem-se à amostra A2 proveniente do tubo A (parede interna), retirada após 70.000 horas de serviço e ausente à falha de operação por surto de temperatura. A microestrutura da amostra A2 apresenta a matriz austenítica com uma massiva presença de precipitação secundária. Esta precipitação é praticamente nula numa vizinhança imediata ao contorno dendrítico, depois se apresenta de forma massiva e no centro da matriz austenítica de forma mais branda. Os contornos constituídos de carbeto primários não mais se apresentam na forma de lamelas, mas numa forma mais contínua. Seção transversal ao tubo. Polimento mecânico. Ataque por submersão com gliceregia.

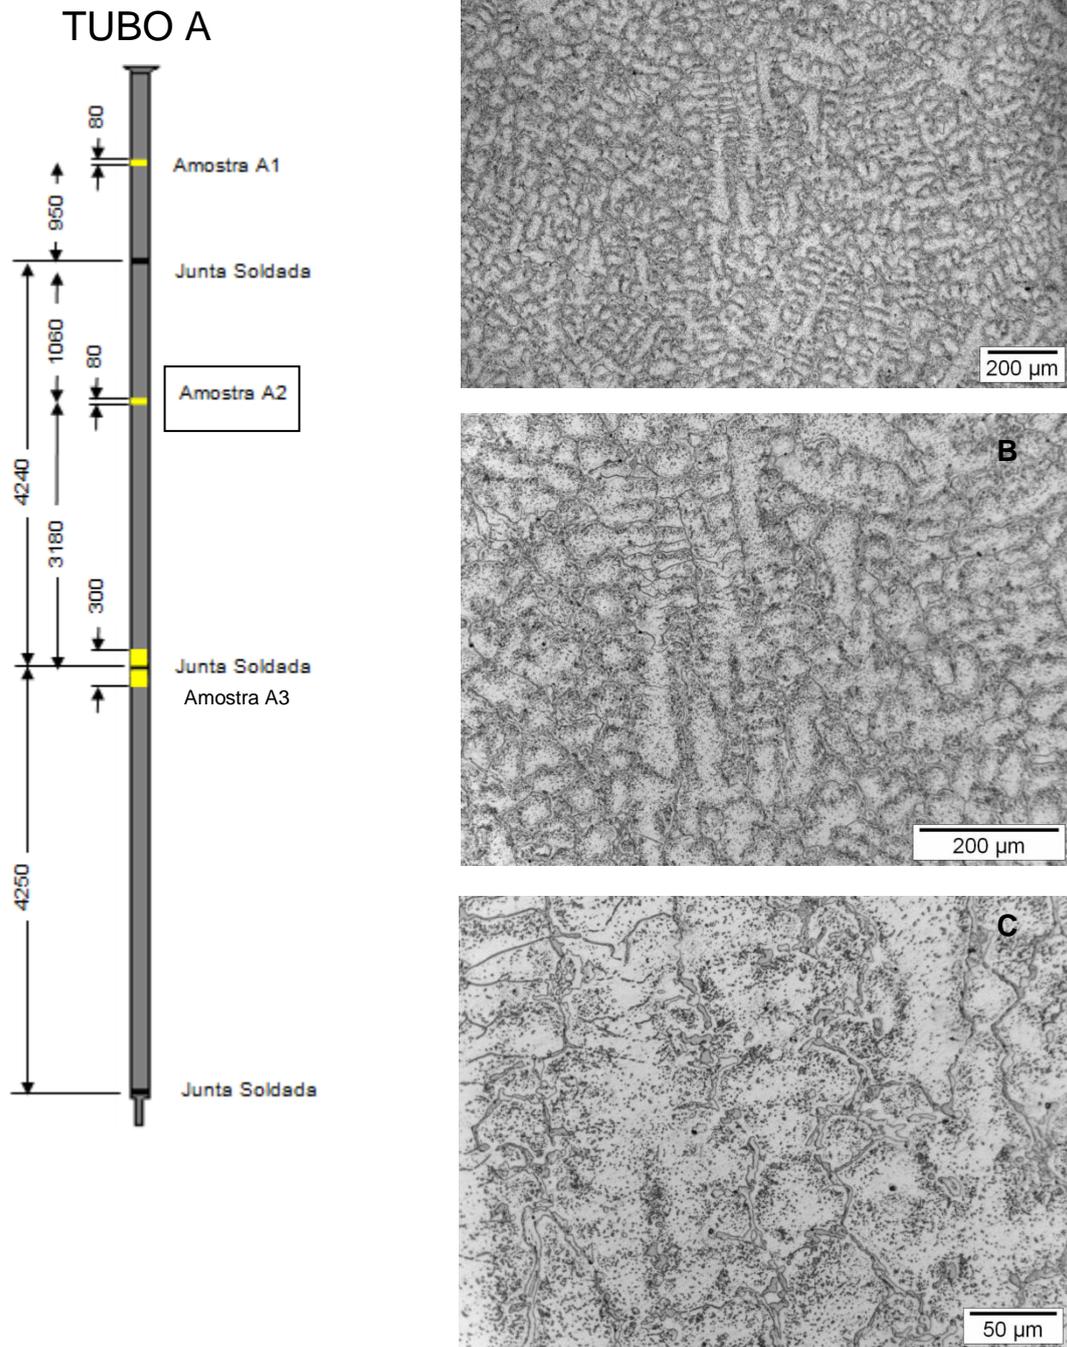
Figura 4.6 – As micrografias A, B e C referem-se a amostra A2 proveniente do tubo A (central), retirada após 70.000 horas de serviço e ausente à falha de operação por surto de temperatura. A microestrutura da amostra A2 apresenta a matriz austenítica com uma massiva presença de precipitação secundária. Esta precipitação é praticamente nula numa vizinhança imediata ao contorno dendrítico, depois se apresenta de forma massiva e no centro da matriz austenítica de forma mais branda. Os contornos constituídos de carbeto primários não mais se apresentam na forma de lamelas, mas numa forma mais contínua. Seção transversal ao tubo. Polimento mecânico. Ataque por submersão com gliceregia.

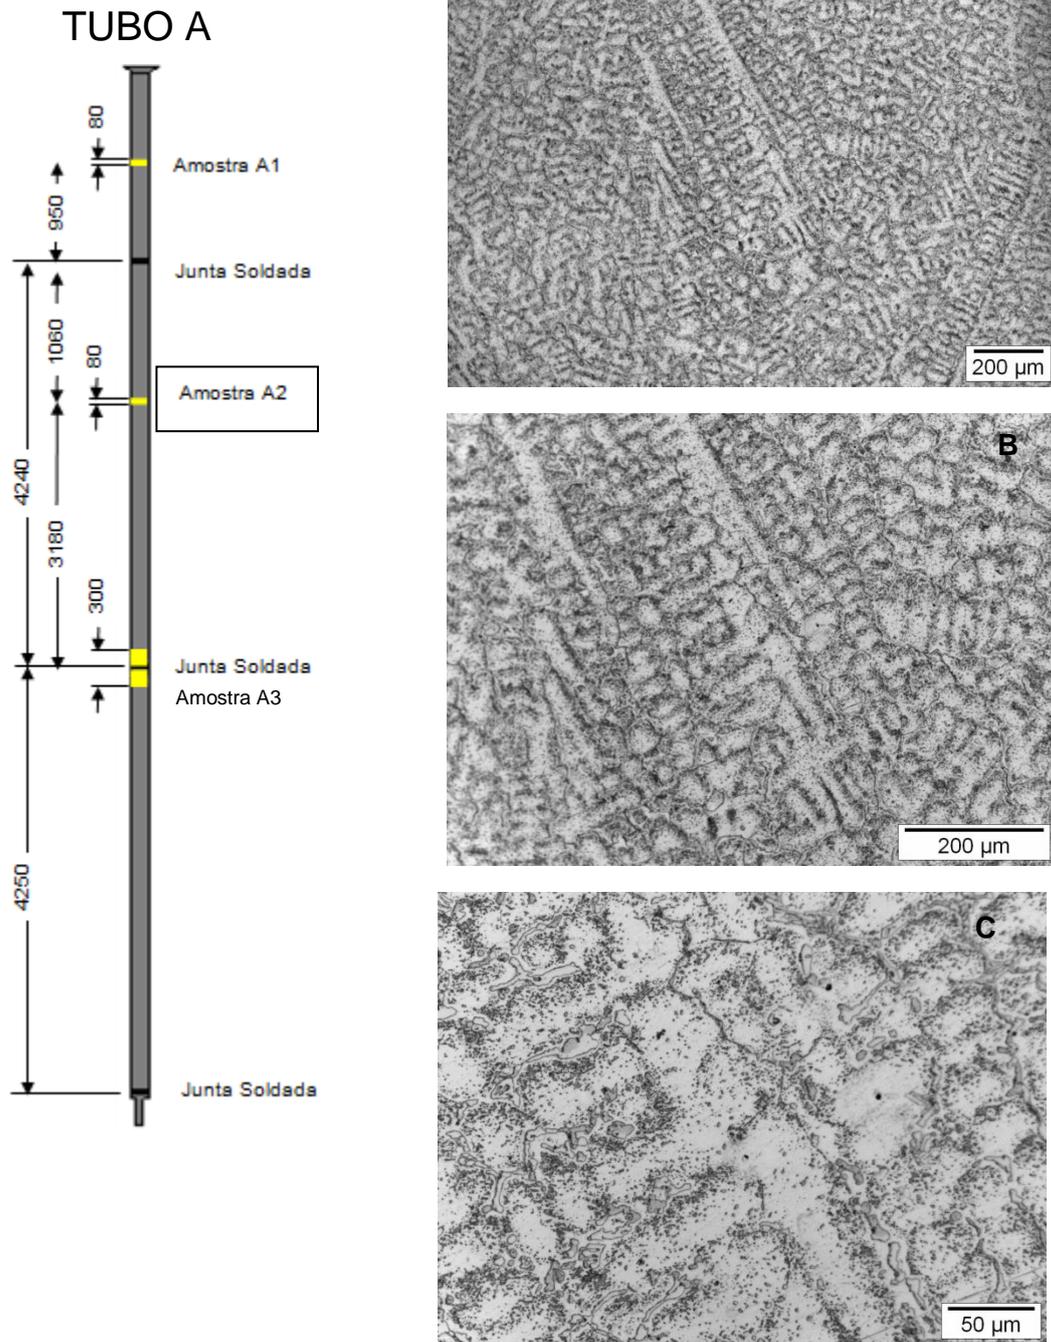
Figura 4.7 - As micrografias A, B e C referem-se a amostra A2 proveniente do tubo A (parede externa), retirada após 70.000 horas de serviço e ausente à falha de operação por surto de temperatura. A microestrutura da amostra A2 apresenta a matriz austenítica com uma massiva presença de precipitação secundária. Esta precipitação é praticamente nula numa vizinhança imediata ao contorno dendrítico, depois se apresenta de forma massiva e no centro da matriz austenítica de forma mais branda. Os contornos constituídos de carbetos primários não mais se apresentam na forma de lamelas, mas numa forma mais contínua. Seção transversal ao tubo. Polimento mecânico. Ataque por submersão com gliceregia.

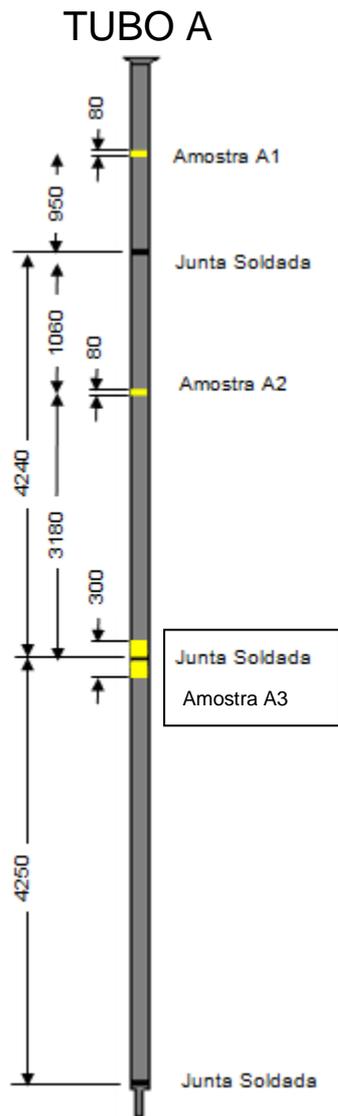
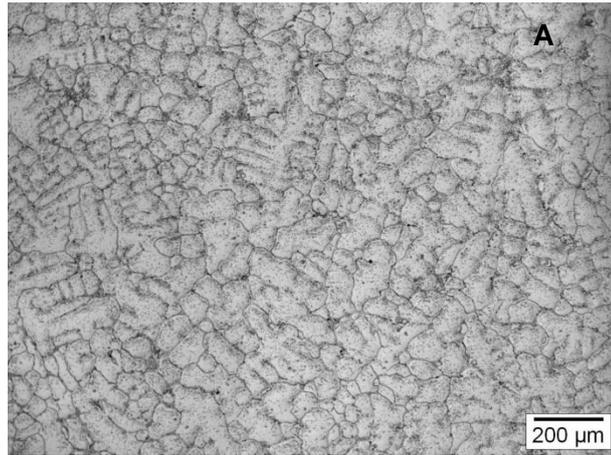
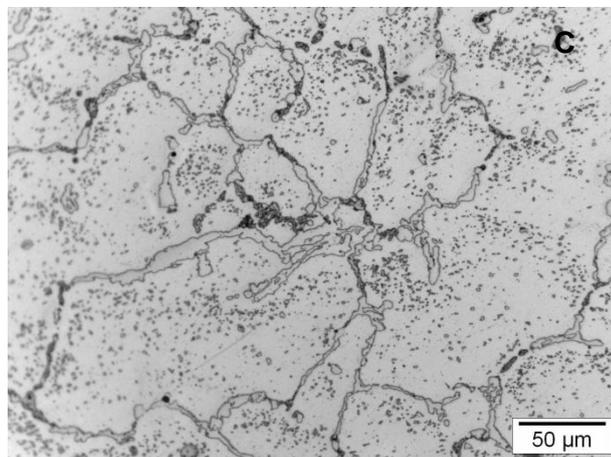
Figura 4.8 – As micrografias A, B e C referem-se a amostra A3 proveniente do tubo A (parede interna), retirada após 70.000 horas de serviço e ausente à falha de operação por surto de temperatura. A microestrutura da amostra A3 apresenta a matriz austenítica com presença de precipitação secundária. Esta precipitação apresenta-se coalescida e é praticamente nula numa vizinhança imediata ao contorno dendrítico, depois se apresenta dispersa pela matriz austenítica. Os contornos constituídos de carbetos primários não mais se apresentam na forma de lamelas, mas numa forma mais contínua e estão coalescidos. Seção transversal ao tubo. Polimento mecânico. Ataque por submersão com gliceregia.

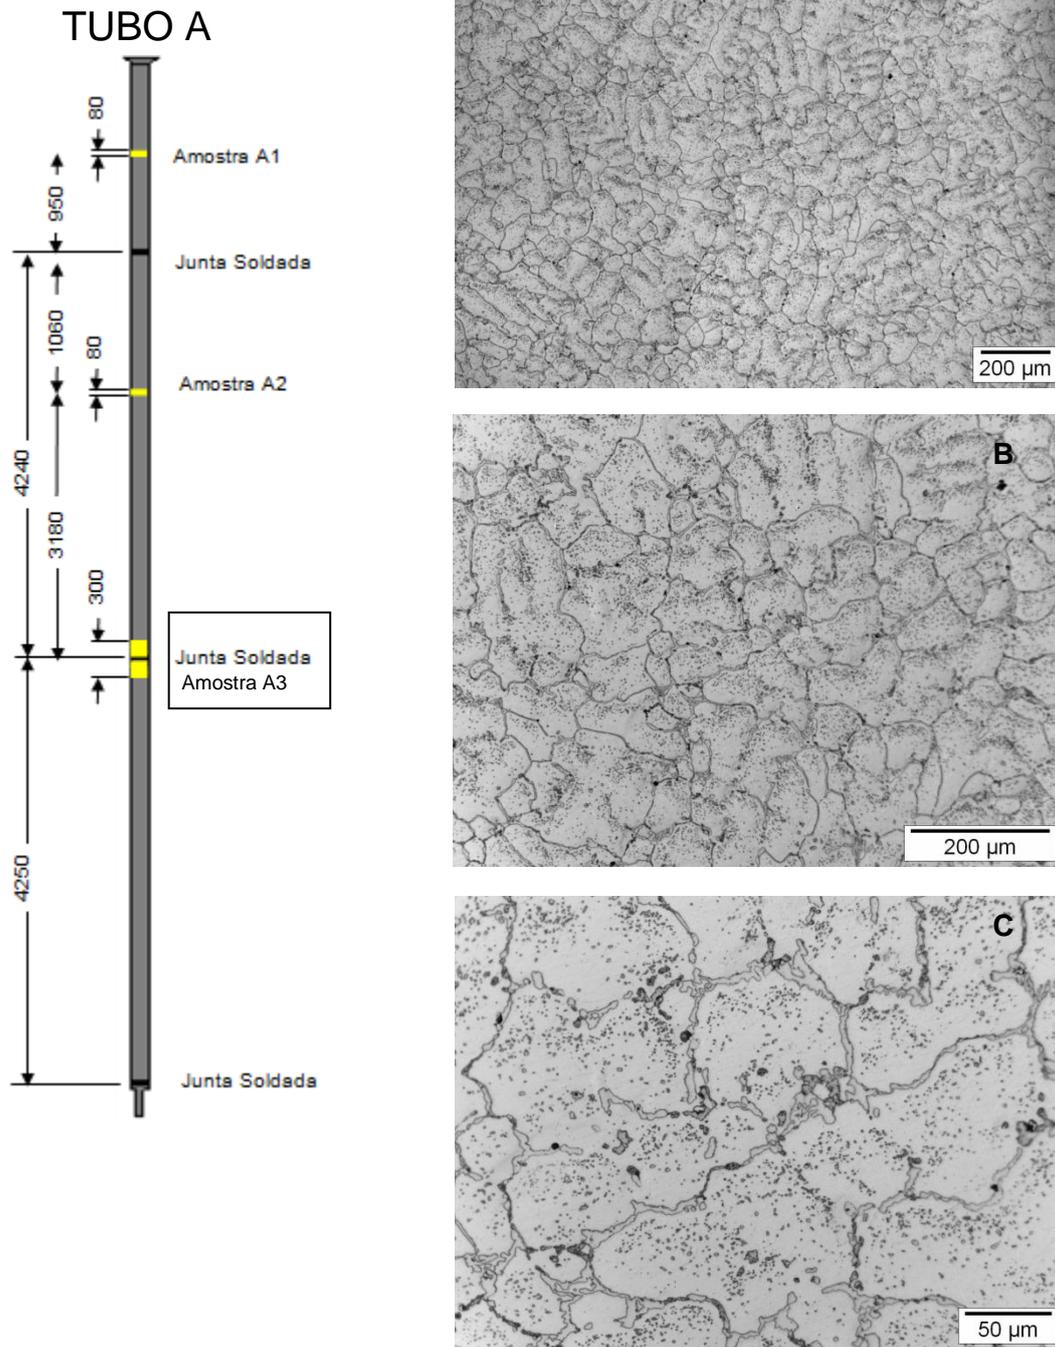
Figura 4.9 – As micrografias A, B e C referem-se a amostra A3 proveniente do tubo A (central), retirada após 70.000 horas de serviço e ausente à falha de operação por surto de temperatura. A microestrutura da amostra A3 apresenta a matriz austenítica com presença de precipitação secundária. Esta precipitação apresenta-se coalescida e é praticamente nula numa vizinhança imediata ao contorno dendrítico, depois se apresenta dispersa pela matriz austenítica. Os contornos constituídos de carbetos primários não mais se apresentam na forma lamelas, mas de forma mais contínua e estão coalescidos. Seção transversal ao tubo. Polimento mecânico. Ataque por submersão com gliceregia.

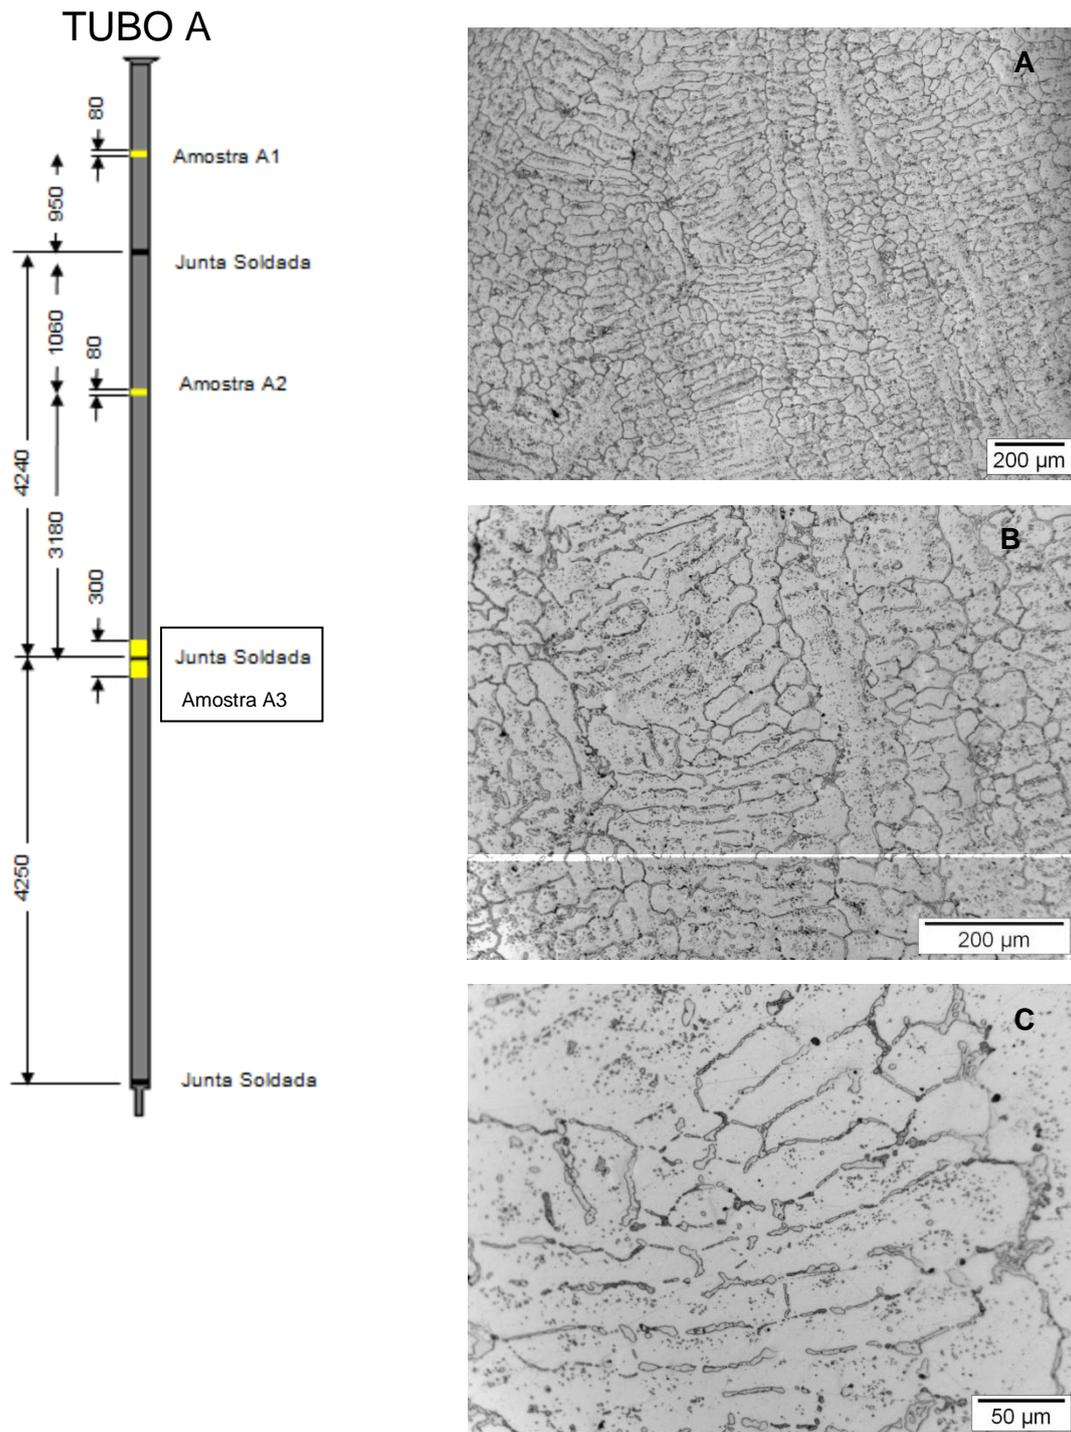
Figura 4.10 – As micrografias A, B referem-se a amostra A3 proveniente do tubo A (parede externa), retirada após 70.000 horas de serviço e ausente à falha de operação por surto de temperatura. A microestrutura da amostra A3 apresenta uma matriz austenítica com presença de precipitação secundária. Esta precipitação apresenta-se coalescida assim como os contornos constituídos de carbonetos primários que não mais se apresentam na forma de lamelas, mas numa forma mais contínua. Seção transversal ao tubo. Polimento mecânico. Ataque por submersão com gliceregia.

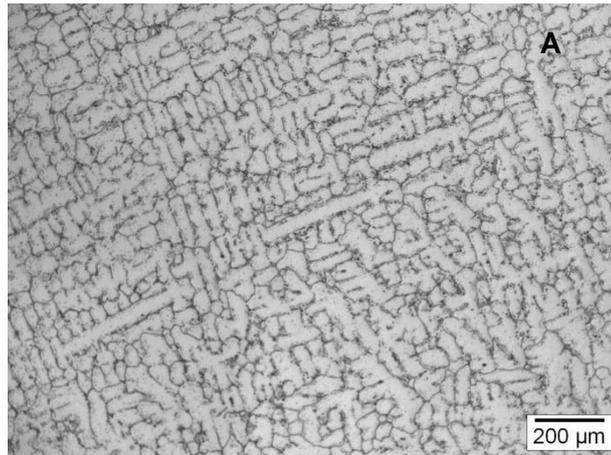
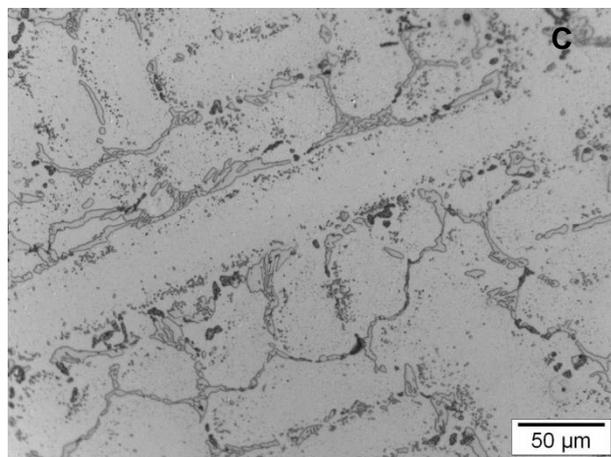
TUBO B

Figura 4.11 – As micrografias A, B e C referem-se a amostra B1 proveniente do tubo B (parede interna), retirada após a falha de operação por surto de temperatura. A microestrutura da amostra B1 apresenta uma matriz austenítica com a presença de precipitação secundária. Esta precipitação é praticamente inexistente numa vizinhança imediata ao contorno dendrítico, depois se apresenta de forma massiva e no centro da matriz austenítica de forma mais branda. Os contornos constituídos de carbeto primários estão presentes numa forma semi-contínua. Seção transversal ao tubo. Polimento mecânico. Ataque por submersão com gliceregia.

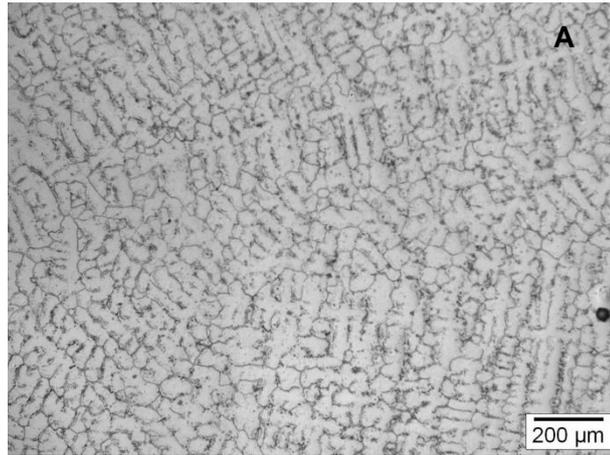
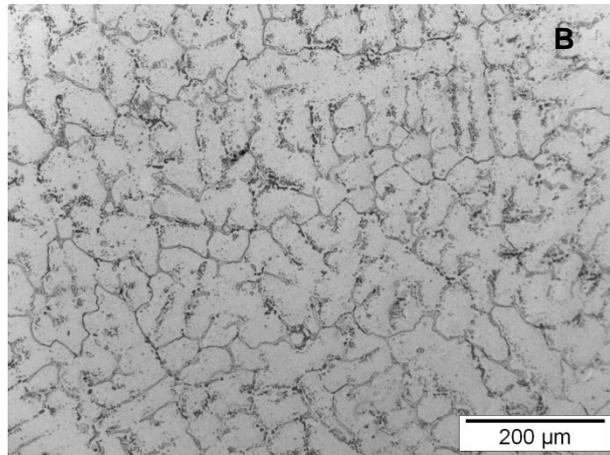
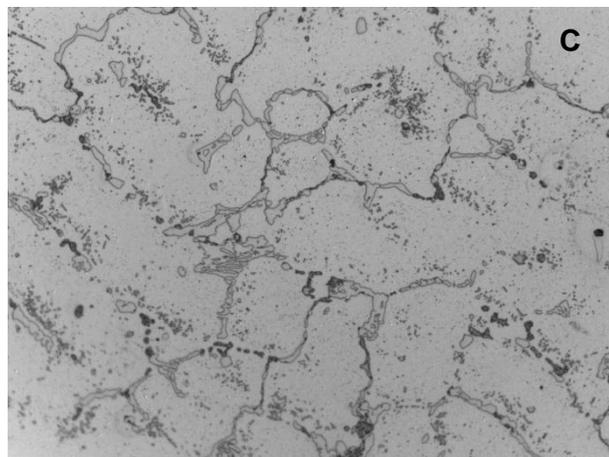
TUBO B

Figura 4.12 - As micrografias A, B e C referem-se a amostra B1 proveniente do tubo B (central), retirada após a falha de operação por surto de temperatura. A microestrutura da amostra B1 apresenta uma matriz austenítica com a presença de precipitação secundária. Esta precipitação é praticamente inexistente numa vizinhança imediata ao contorno dendrítico, depois se apresenta de forma massiva e no centro da matriz austenítica de forma mais branda. Os contornos constituídos de carbeto primários estão presentes numa forma semi-contínua. Seção transversal ao tubo. Polimento mecânico. Ataque por submersão com gliceregia.

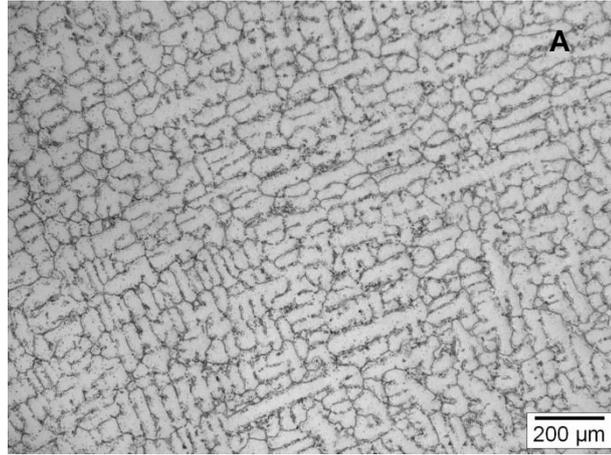
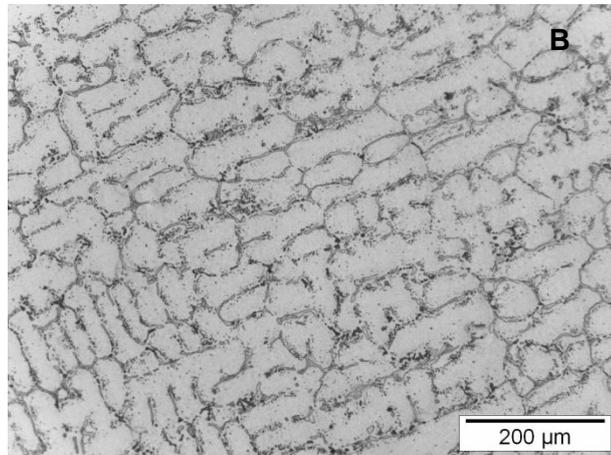
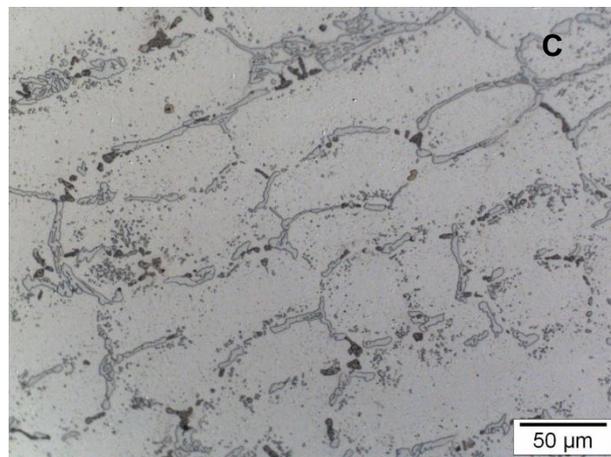
TUBO B

Figura 4.13 – As micrografias A, B e C referem-se a amostra B1 proveniente do tubo B (parede externa), retirada após a falha de operação por surto de temperatura. A microestrutura da amostra B1 apresenta uma matriz austenítica com a presença de precipitação secundária. Esta precipitação é praticamente inexistente numa vizinhança imediata ao contorno dendrítico, depois se apresenta de forma massiva e no centro da matriz austenítica de forma mais branda. Os contornos constituídos de carbeto primários estão presentes numa forma semi-contínua. Seção transversal ao tubo. Polimento mecânico. Ataque por submersão com gliceregia.

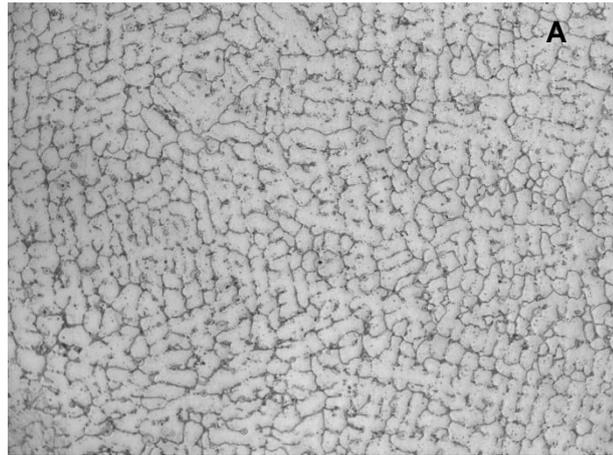
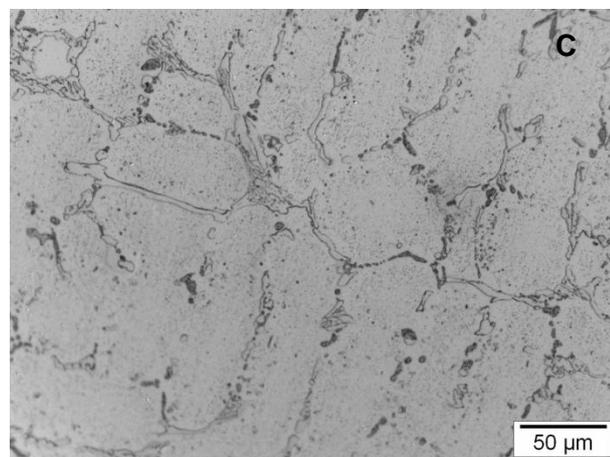
TUBO B

Figura 4.14 – As micrografias A, B e C referem-se a amostra B2 proveniente do tubo B (parede interna), retirada após a falha de operação por surto de temperatura. A microestrutura da amostra B2 apresenta uma matriz austenítica com uma precipitação secundária muito fina dispersa. Os contornos constituídos de carbeto primários estão presentes numa forma semi-contínua. Seção transversal ao tubo. Polimento mecânico. Ataque por submersão com gliceregia.

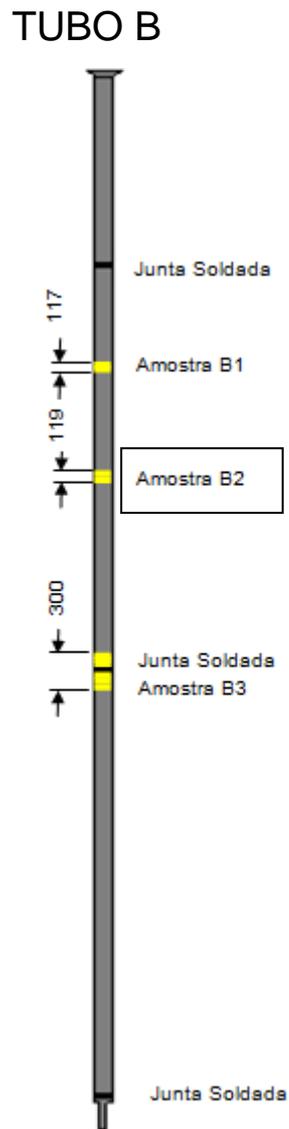
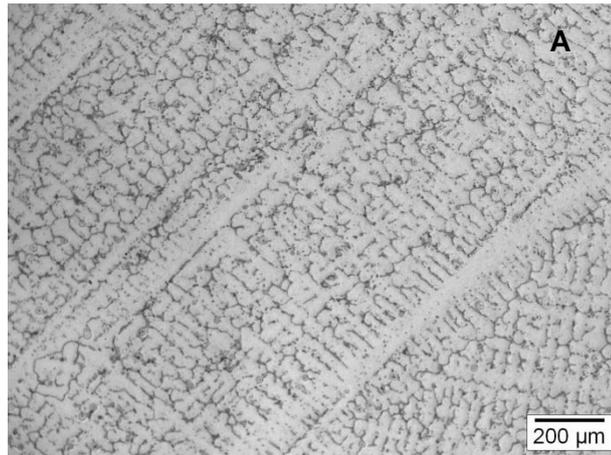
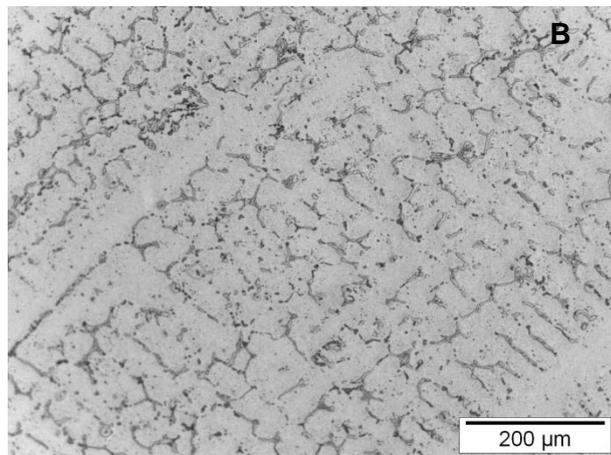
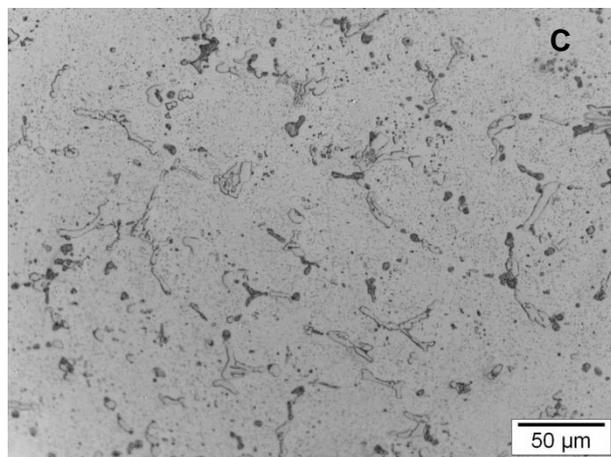
Figura 4.15 – As micrografias A, B e C referem-se a amostra B2 proveniente do tubo B (central), retirada após a falha de operação por surto de temperatura. A microestrutura da amostra B2 apresenta uma matriz austenítica com precipitação secundária muito fina. Os contornos constituídos de carbeto primários estão presentes numa forma semi-contínua. Seção transversal ao tubo. Polimento mecânico. Ataque por submersão com Gliceregia.

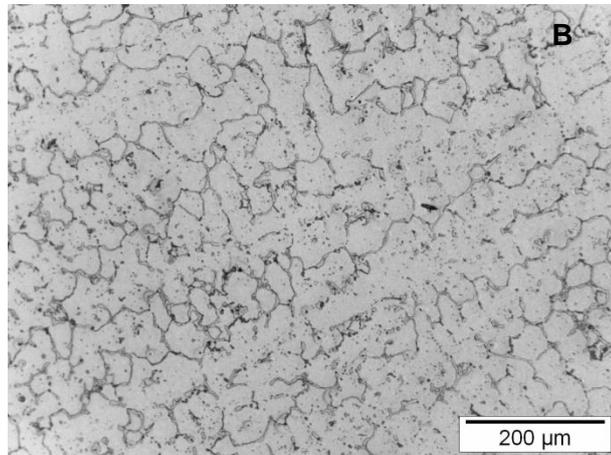
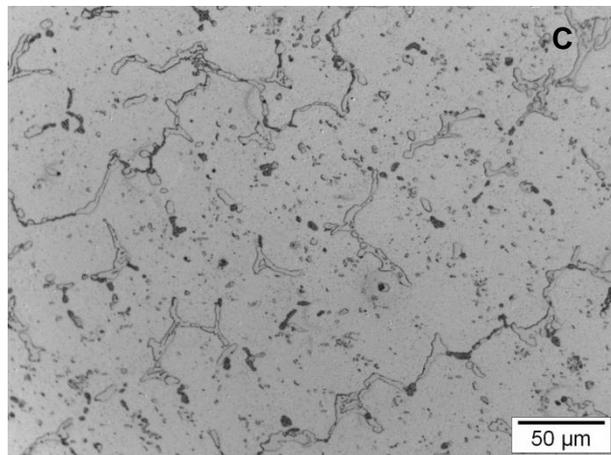
TUBO B

Figura 4.17 – As micrografias A, B e C referem-se a amostra B3 proveniente do tubo B (parede interna), retirada após a falha de operação por surto de temperatura. A microestrutura da amostra B3 apresenta uma matriz austenítica com precipitação primária e secundária coalescidas. Os contornos constituídos de carbeto primários estão presentes numa forma semi-contínua. Seção transversal ao tubo. Polimento mecânico. Ataque por submersão com gliceregia.

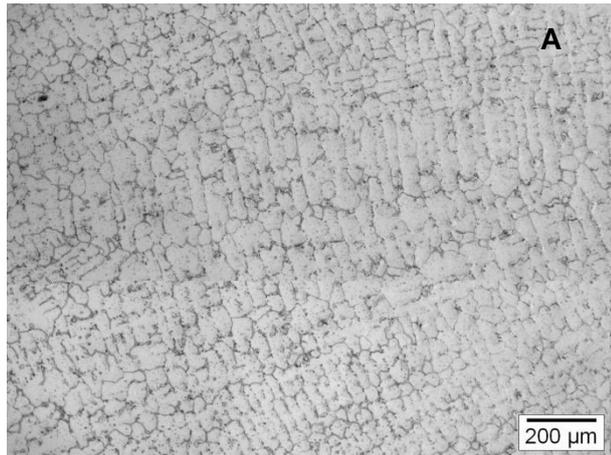
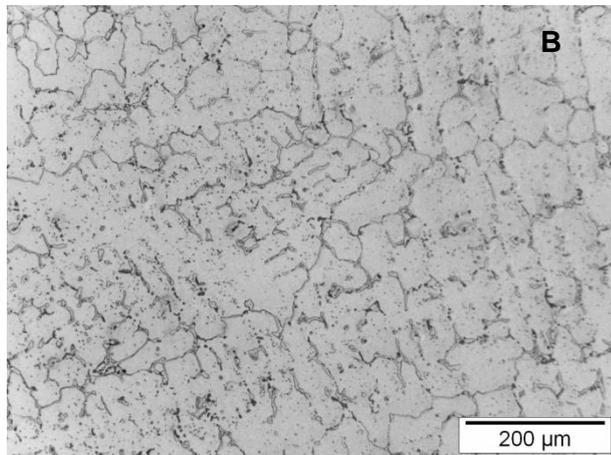
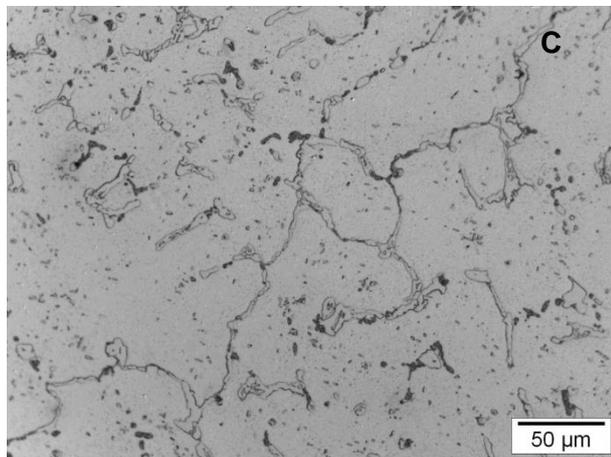
TUBO B

Figura 4.19 - As micrografias A, B e C referem-se a amostra B3 proveniente do tubo B (parede externa), retirada após a falha de operação por surto de temperatura. A microestrutura da amostra B3 apresenta uma matriz austenítica com precipitação secundária coalescida. Os contornos constituídos de carbeto primários estão presentes numa forma semi-contínua. Seção transversal ao tubo. Polimento mecânico. Ataque por submersão com gliceregia.

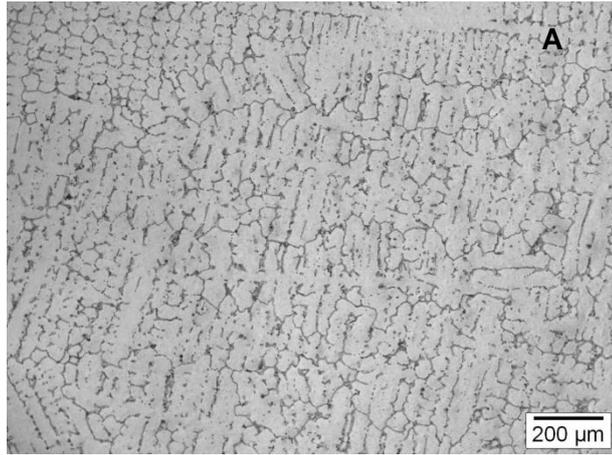
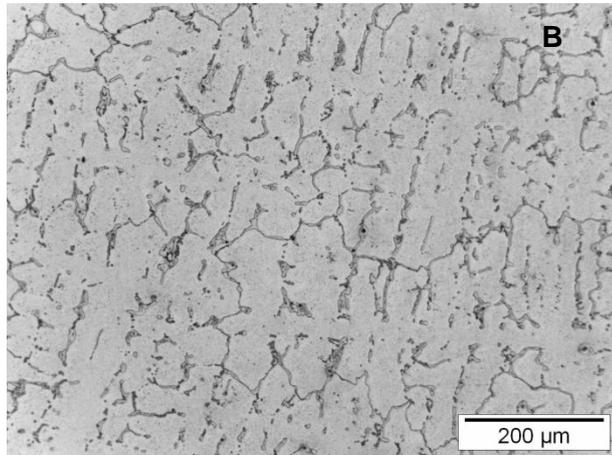
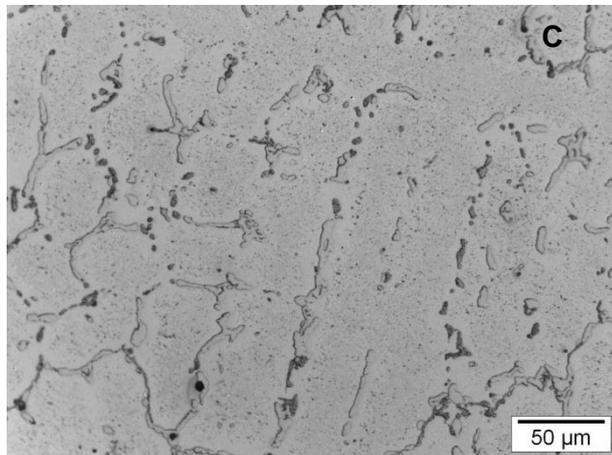
TUBO C

Figura 4.20 - As micrografias A, B e C referem-se a amostra C1 proveniente do tubo C (parede interna), retirada após a falha de operação por surto de temperatura. A microestrutura da amostra C1 apresenta uma matriz austenítica com fina precipitação secundária. Os contornos constituídos de carbeto primários estão coalescidos e apresentam-se numa forma semi-contínua. Seção transversal ao tubo. Polimento mecânico. Ataque por submersão com gliceregia.

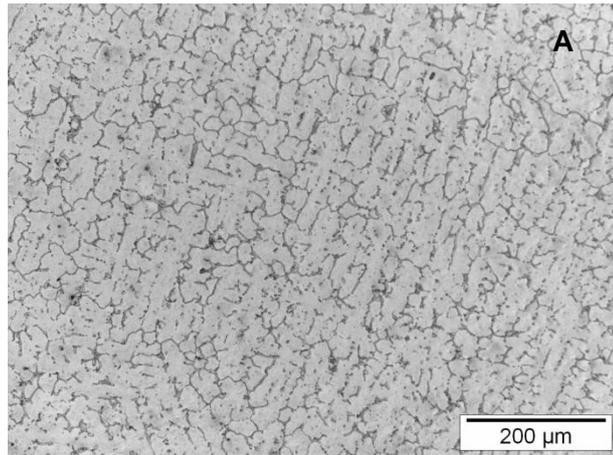
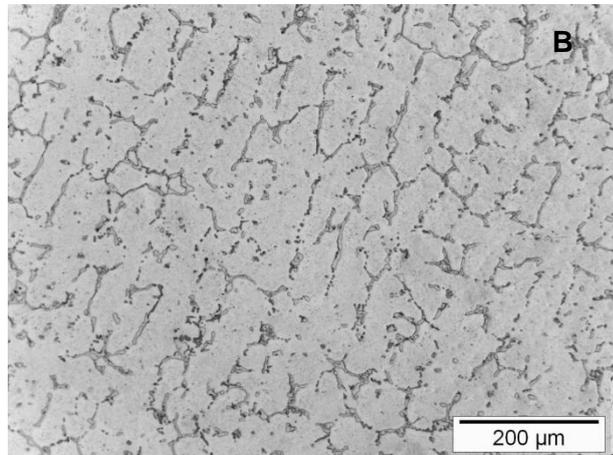
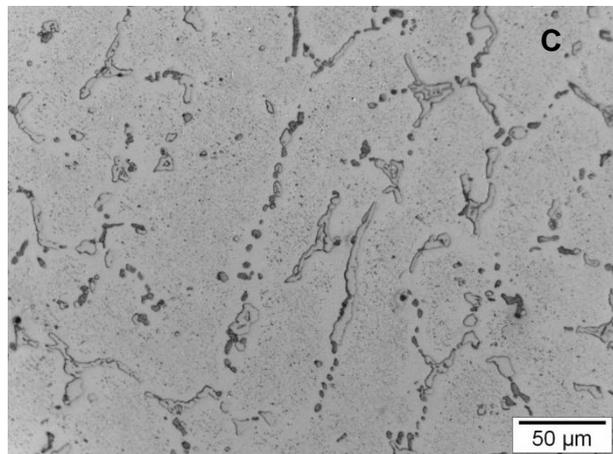
TUBO C

Figura 4.22 – As micrografias A, B referem-se a amostra C1 proveniente do tubo C (parede externa), retirada após a falha de operação por surto de temperatura. A microestrutura da amostra C1 apresenta uma matriz austenítica com fina precipitação secundária. Os contornos constituídos de carbeto primários estão coalescidos e apresentam-se numa forma semi-contínua. Seção transversal ao tubo. Polimento mecânico. Ataque por submersão com gliceregia.
