Análise microestrutural do aço HP modificado ao Nb em diferentes condições de envelhecimento

Projeto de Graduação apresentado ao
Curso de Engenharia Metalúrgica da
Escola Politécnica, Universidade
Federal do Rio de Janeiro, como parte
dos requisitos necessários a obtenção
do título de Engenheiro Metalúrgico.

Uma das grandes aplicações dos aços inoxidáveis da classe HP é a fabricação de tubos para fornos de reforma na produção de hidrogênio para o refino de petróleo. A reação para tal produção é endotérmica e controla a temperatura da parede dos tubos. Através de uma falha de operação dos fornos de reforma, a alimentação pode ser interrompida, e sem o fluxo contínuo, ocorre um surto de temperatura no forno. Não se dispõem de muitos estudos para a avaliação de danos após esse tipo de evento, e nem uma avaliação se os tubos que não romperam podem retornar ao uso. Neste trabalho serão apresentados os resultados da caracterização microestrutural através da observação em microscopia ótica, eletrônica de varredura e espectroscopia de energia dispersa de raios-X (EDS). Os resultados mostraram que tais tubos apresentaram mudanças microestruturais significantes porém estas não parecem se c

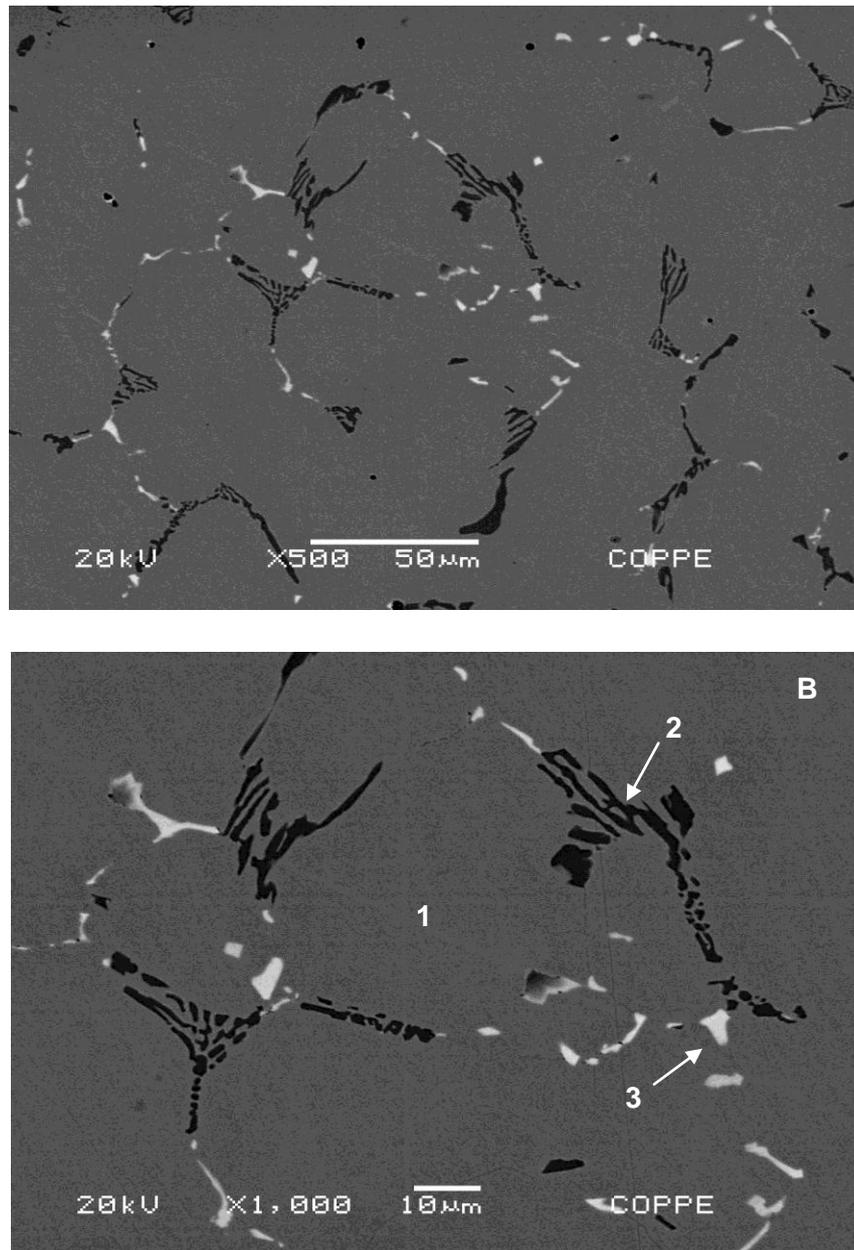
Figura 4.23 – As micrografias A e B referem-se a amostra A1 proveniente do tubo A, retirada após 70.000 horas de serviço e ausente à falha de operação por surto de temperatura. A microestrutura da amostra A1 apresenta uma matriz austenítica livre de precipitados secundários com precipitados primários de cromo dispostos em lamelas e carbonetos de nióbio. Matriz (1), carboneto primário de cromo (2), carboneto primário de nióbio (3). Seção transversal ao tubo. Polimento mecânico. Sem ataque químico.

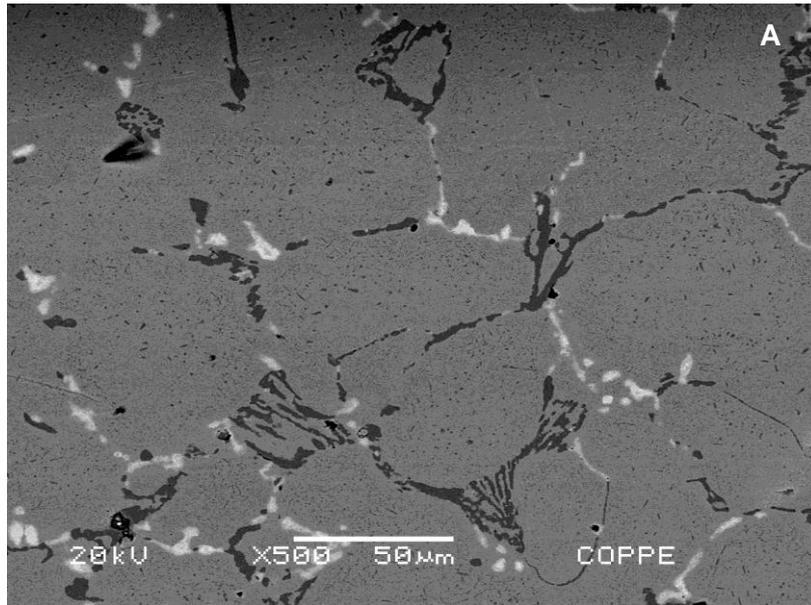
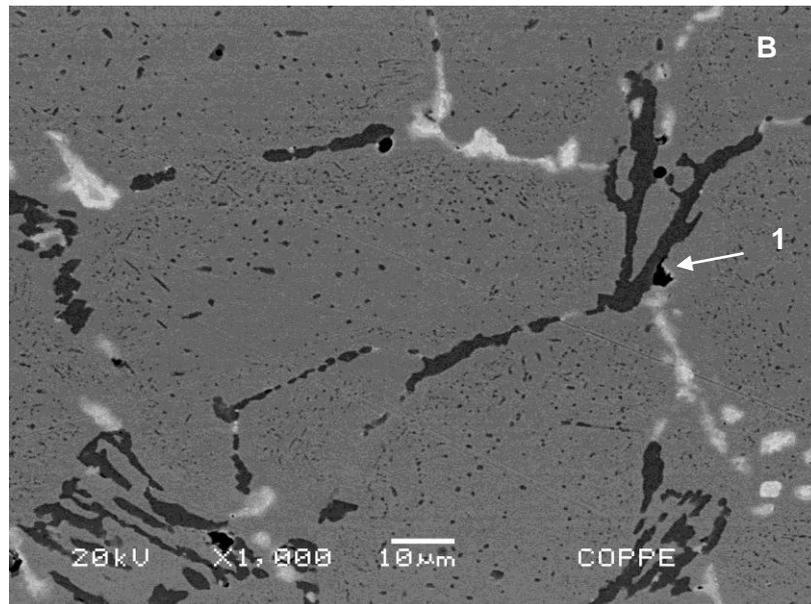
Figura 4.25 – As micrografias A e B referem-se da amostra A2 proveniente do tubo A, retirada após 70.000 horas de serviço e ausente à falha de operação por surto de temperatura. A microestrutura da amostra A2 apresenta uma matriz autenítica com a presença de precipitados secundários. Vazios de fluência (1). Seção transversal ao tubo. Polimento mecânico. Sem ataque químico.

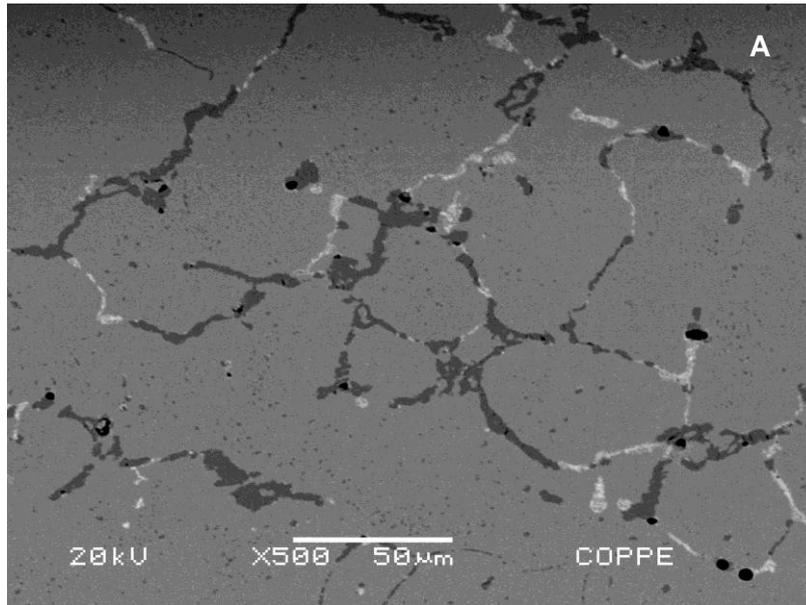
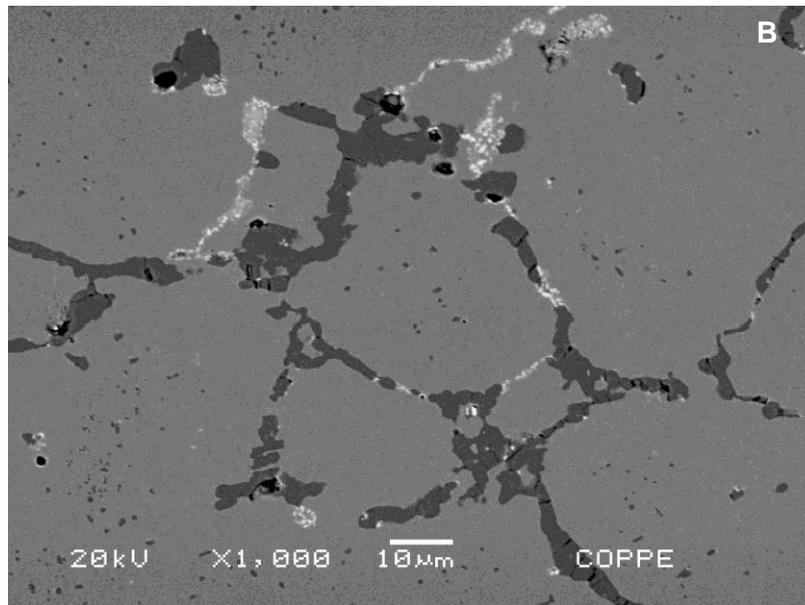
Figura 4.26 – As micrografias A refere-se a amostra A3 proveniente do tubo A, retirada após 70.000 horas de serviço e ausente à falha de operação por surto de temperatura. A microestrutura da amostra A3 apresenta uma matriz com precipitação secundária e os carbeto primários coalescidos. Seção transversal ao tubo. Polimento mecânico. Sem ataque químico.

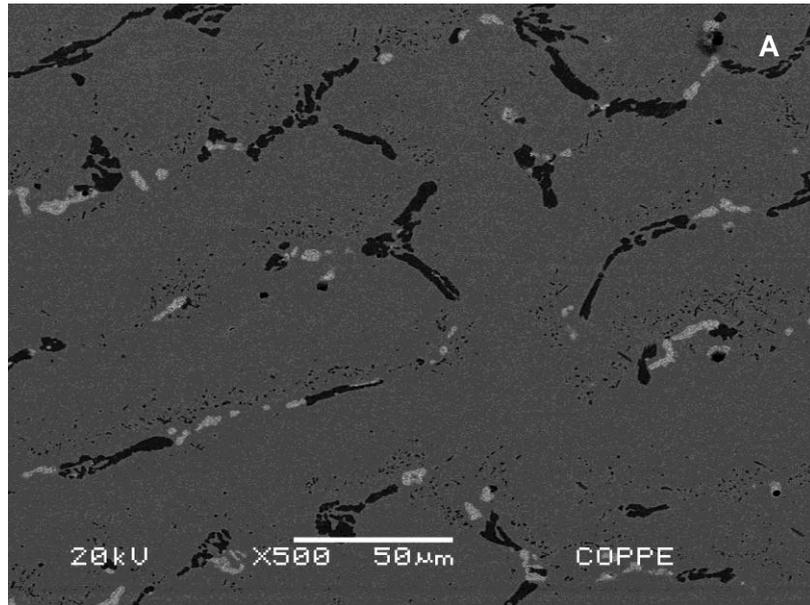
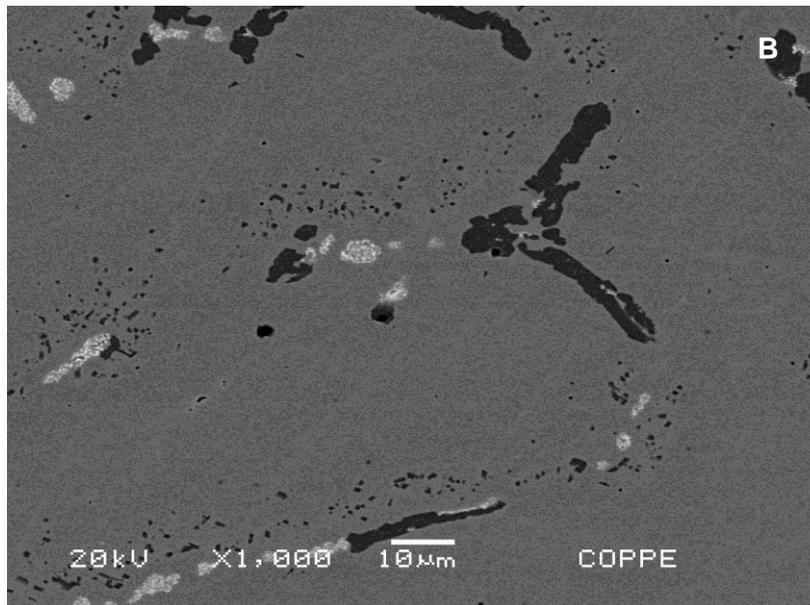
Figura 4.27 – As micrografias A e B referem-se da amostra B1 proveniente do tubo B, retirada após a falha de operação por surto de temperatura. A microestrutura da amostra B1 apresenta uma matriz austenítica com a presença de precipitação secundária. Esta precipitação é praticamente inexistente numa vizinhança imediata do carbeto primário. Seção transversal ao tubo. Polimento mecânico. Sem ataque químico.

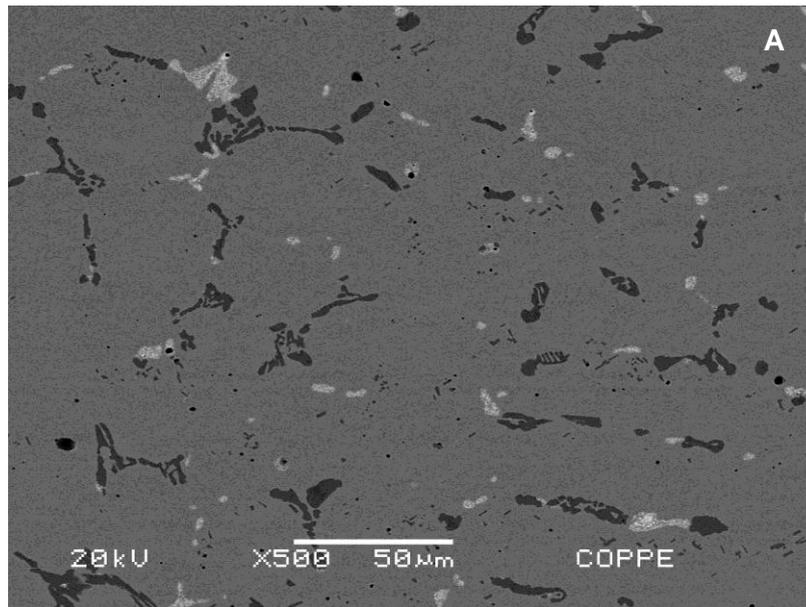
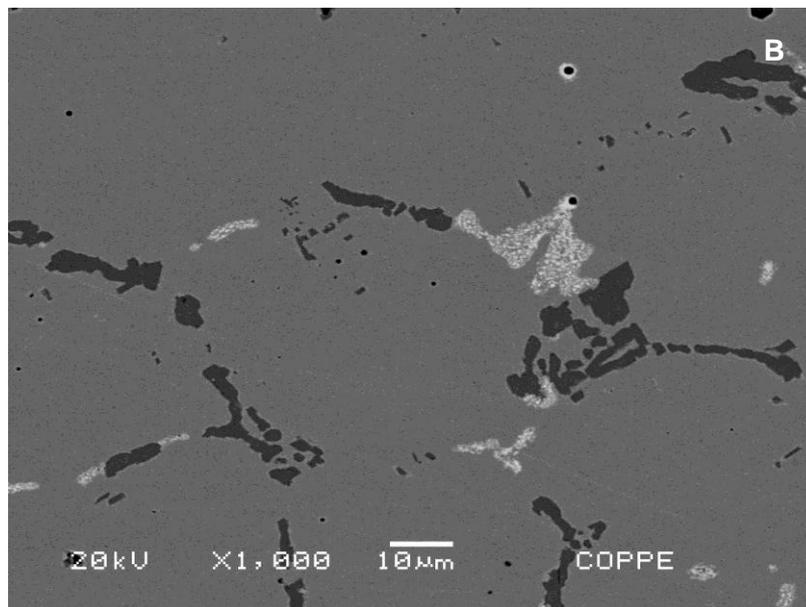
Figura 4.28 – As micrografias A e B referem-se da amostra B2 proveniente do tubo B, retirada após falha de operação por surto de temperatura. A microestrutura da amostra B2 apresenta a matriz austenítica com pouca precipitação secundária. Seção transversal ao tubo. Polimento mecânico. Sem ataque químico.

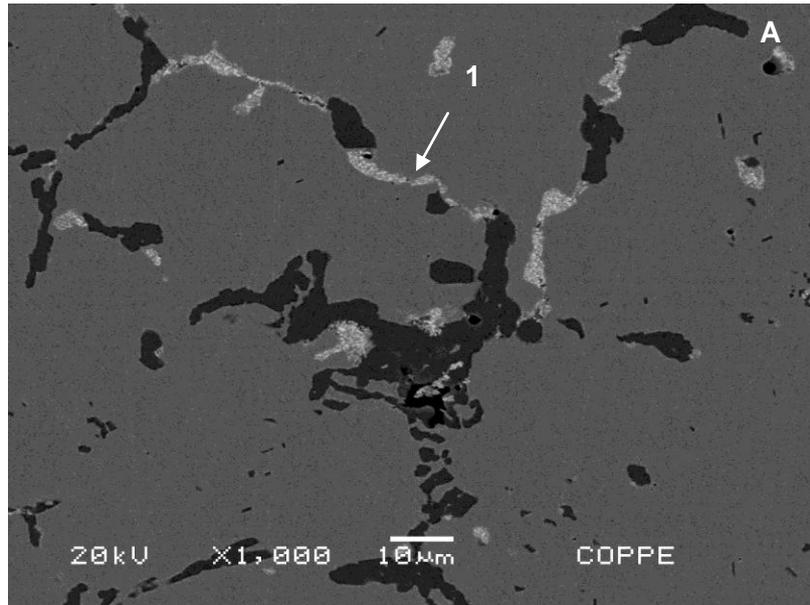
Figura 4.29 – As micrografias A refere-se a amostra B3 proveniente do tubo B retirada após a falha de operação por surto de temperatura. A microestrutura B3 apresenta uma matriz austenítica com a presença de poucos carbetos secundários. Seção transversal ao tubo. Polimento mecânico. Sem ataque químico.

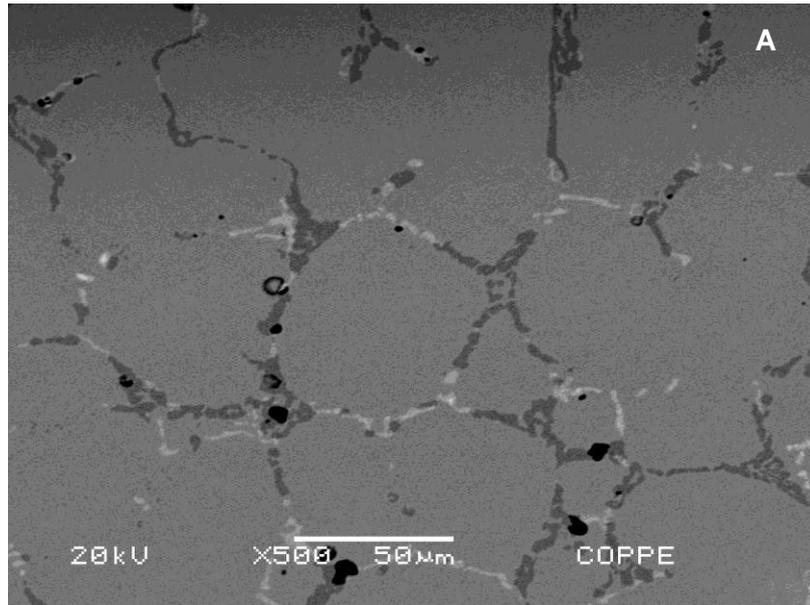
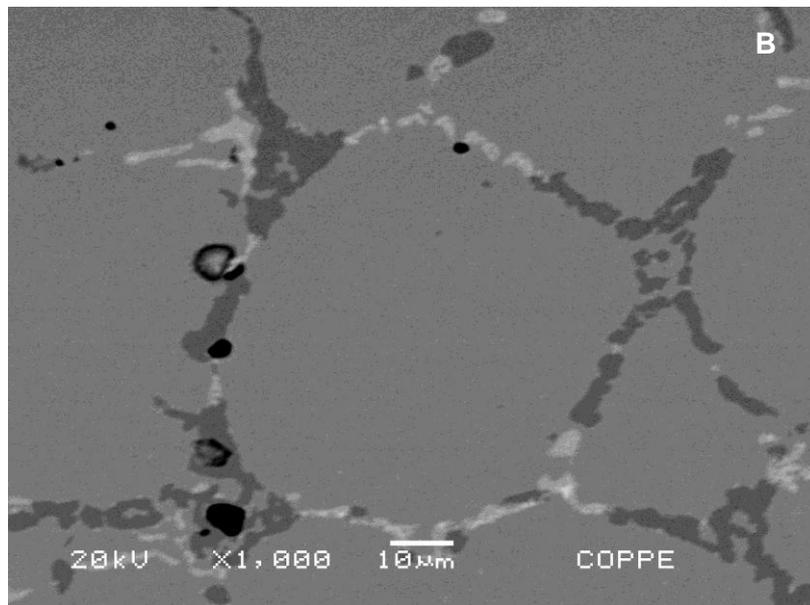
Figura 4.31 – As micrografias A e B referem-se da amostra C1 proveniente do tubo C retirada após a falha de operação por surto de temperatura. Na microestrutura da amostra C1 não é possível observar a presença de precipitados secundários dispersos pela matriz austenítica e os precipitados primários estão coalescidos. Seção transversal ao tubo. Polimento mecânico. Sem ataque químico.

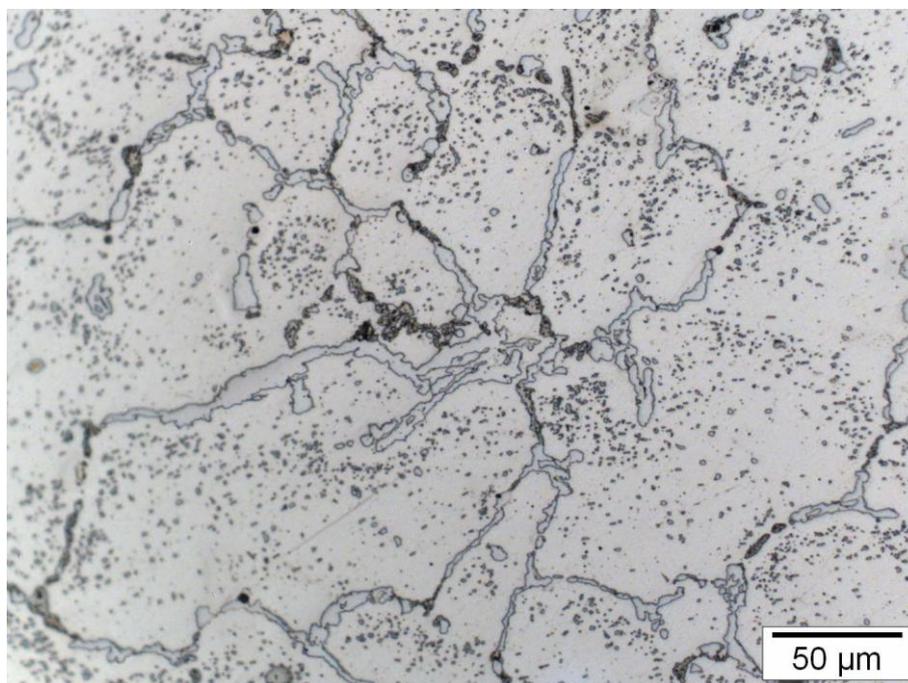
Figura 5.1 - Micrografia ótica da amostra A3, exposta a 70.000 horas de serviço e ausente a falha de operação por surto de temperatura.
