INFLUÊNCIA DE SURTO DE TEMPERATURA SOBRE O
COMPORTAMENTO DOS TUBOS DE FORNOS DE REFORMA
FUNDIDOS POR CENTRIFUGAÇÃO EM LIGA HP40 MODIFICADA
AO NIÓBIO

Projeto de Graduação apresentado ao
Curso de Engenharia Metalúrgica da
Escola Politécnica, Universidade
Federal do Rio de Janeiro, como
parte dos requisitos necessários à
obtenção do título de Engenheiro.

Rio de Janeiro
Novembro de 2012

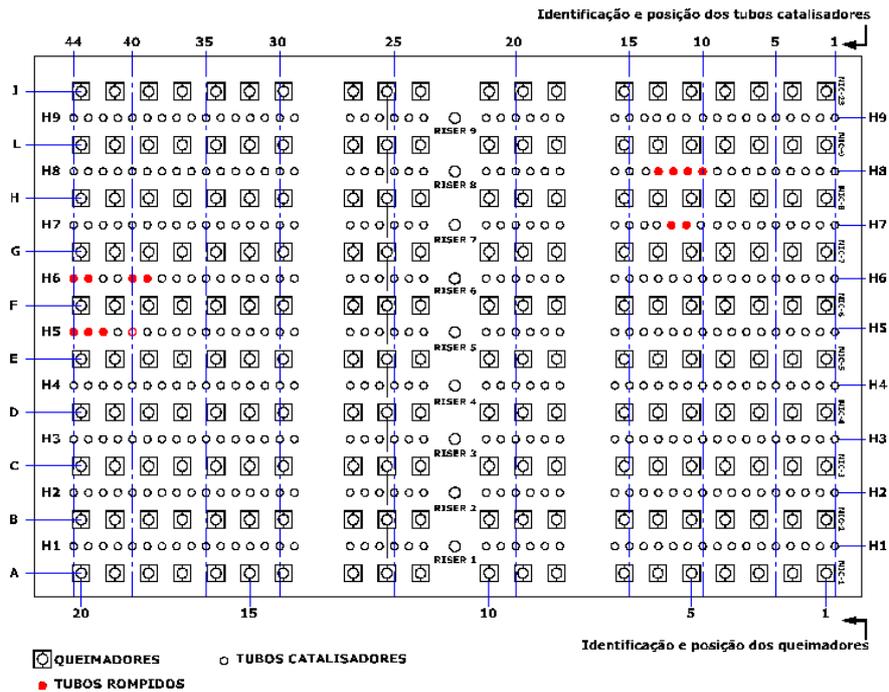
Figura 3.3 - Esquema que representa os tubos que romperam como resultado do surto de temperatura

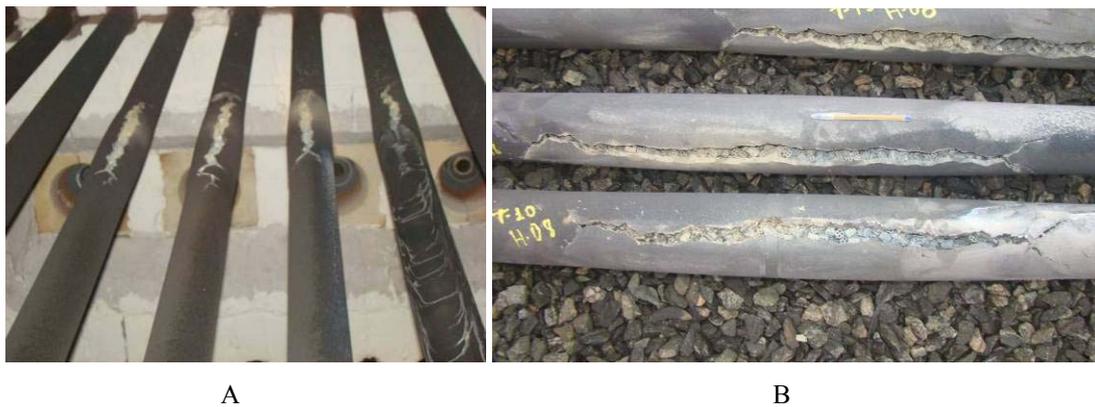
Os tubos rompidos apresentaram trincas longitudinais de grande abertura e com alguma ramificação, além de em alguns casos ocorrer desprendimento de segmentos de parede, Figura 3.4. A parte central das trincas dista aproximadamente 2 metros do teto do forno. Até o momento do surto de temperatura, os tubos acumulavam 77.000h de serviço.

Figura 3.4 - Aspecto de alguns dos tubos de reforma rompidos como resultado do surto de temperatura. A: tubos tal como se encontravam no interior do forno. B: Detalhes da fratura.

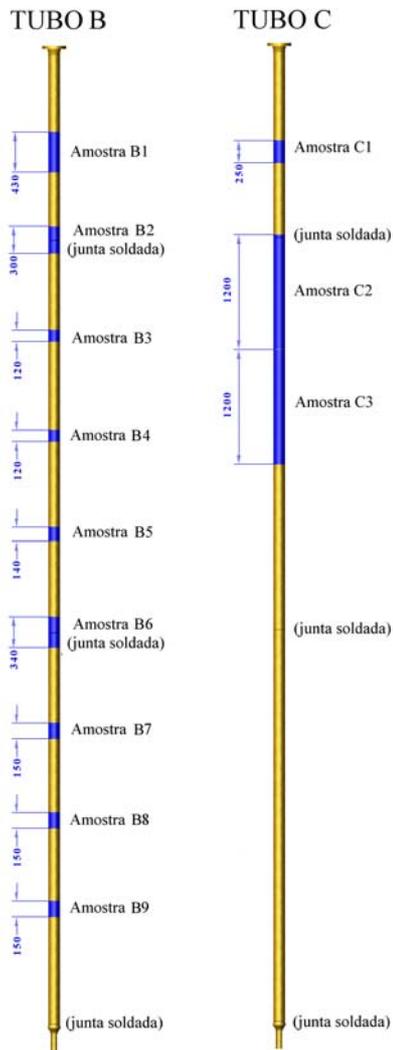
Figura 3.9 Segmentos de tubo removidos dos tubos B e C expostos ao surto de temperatura. (a) tubo B, não rompido (b) tubo C, rompido

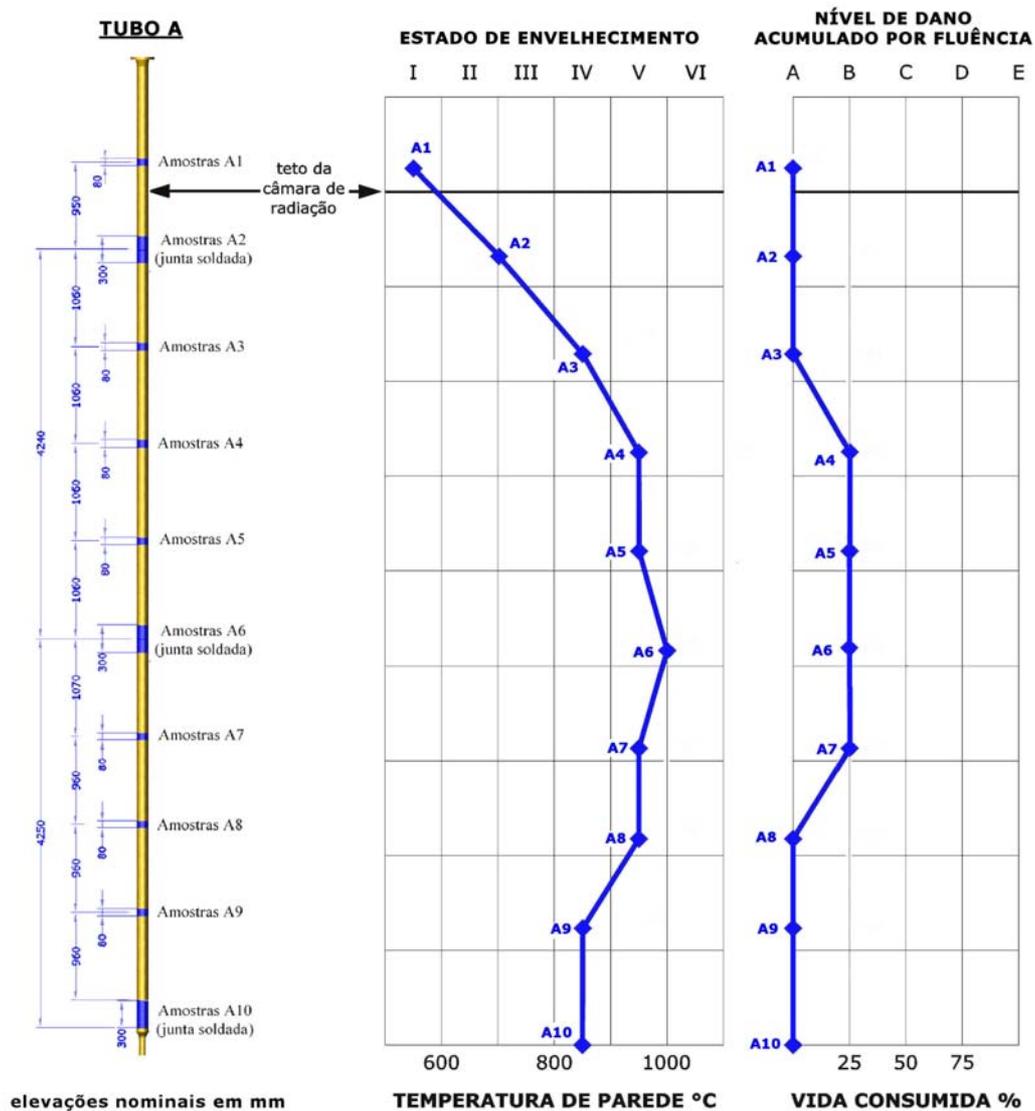
FIGURA 4.1 - Curva característica do tubo A.

Na curva característica do tubo A se percebe que a parte central do tubo, na elevação do anel A6, foi a que ficou exposta a maior temperatura de serviço, estimada em aproximadamente 1000°C. Na porção central do tubo também ocorre um maior dano por fluência, que se caracteriza pela presença e disposição dos vazios. Esse dano encontrado pode ser classificado em no máximo Nível B de dano por fluência, que correspondente a 25% da vida consumida, conforme critério de construção de curva característica do item 3.2.2.

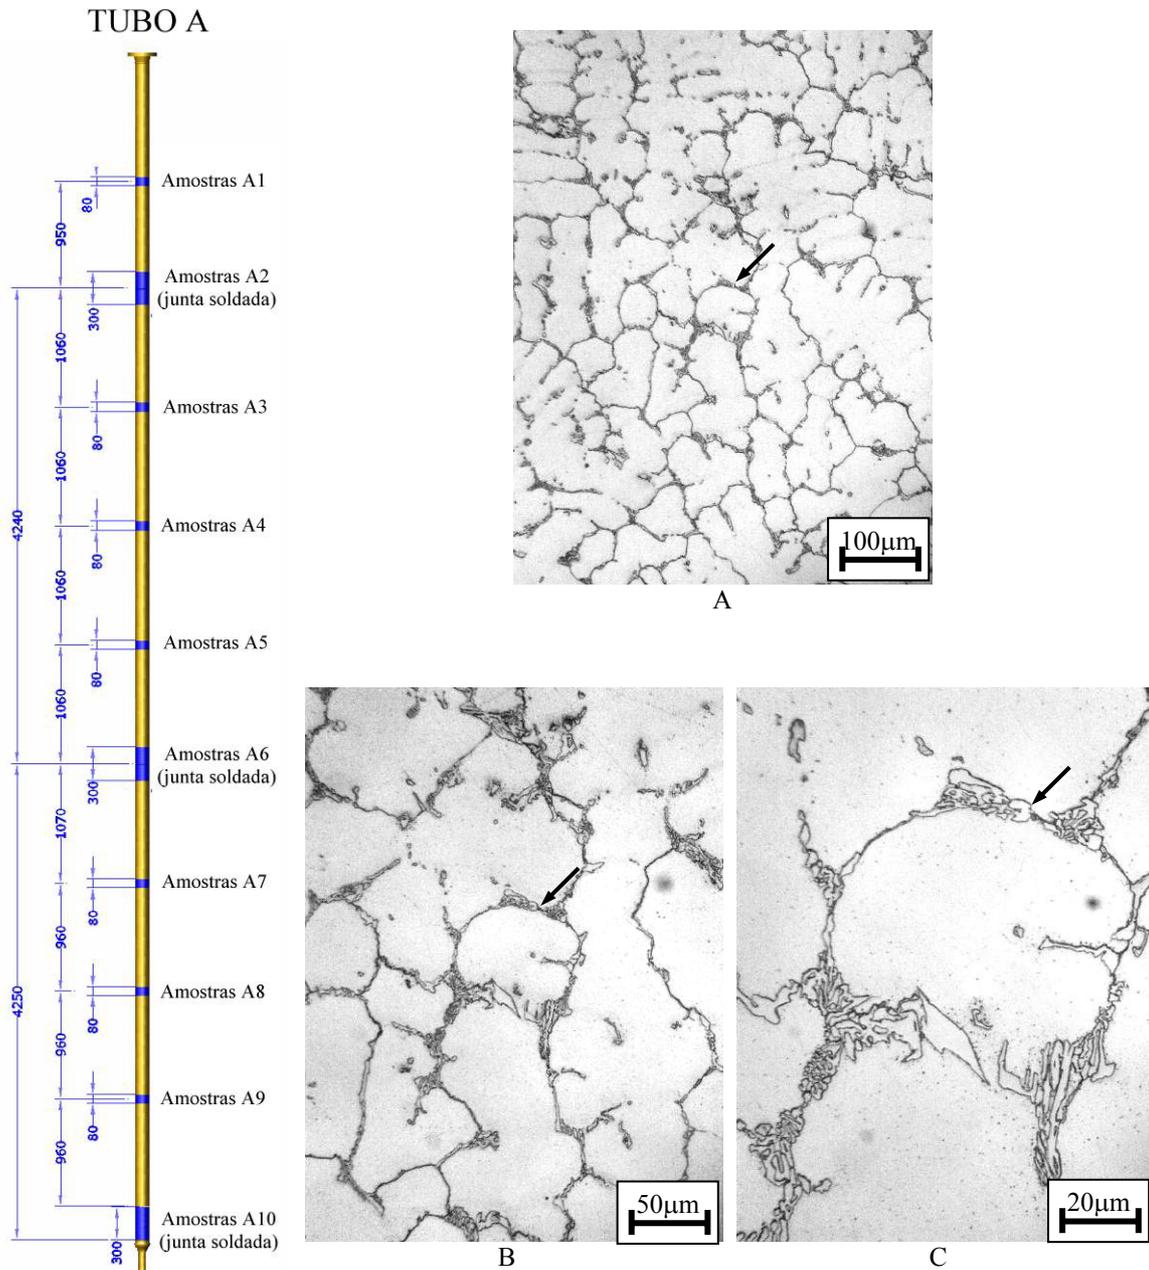
FIGURA A.1 - Amostra A1A. A matriz austenítica apresenta-se livre de precipitação. Os contornos dendríticos contêm carbonetos primários arranjados em lamelas. Tais propriedades são típicas de um aço inoxidável [25Cr; 35Ni; 0,4C; Nb] fundido por centrifugação no estado bruto de solidificação, não exposto a envelhecimento em serviço. Nessa região, a temperatura de parede relativamente baixa a que foi submetido o tubo não provocou alteração significativa na microestrutura original. Caracteriza-se o Estado de Envelhecimento I, para temperatura de parede inferior a 600°C. Dano Acumulado por Fluência Nível A, com 0% de vida útil consumida. Seção transversal ao tubo. Polimento mecânico. Ataque por Água Régia saturada com CuCl_2 .

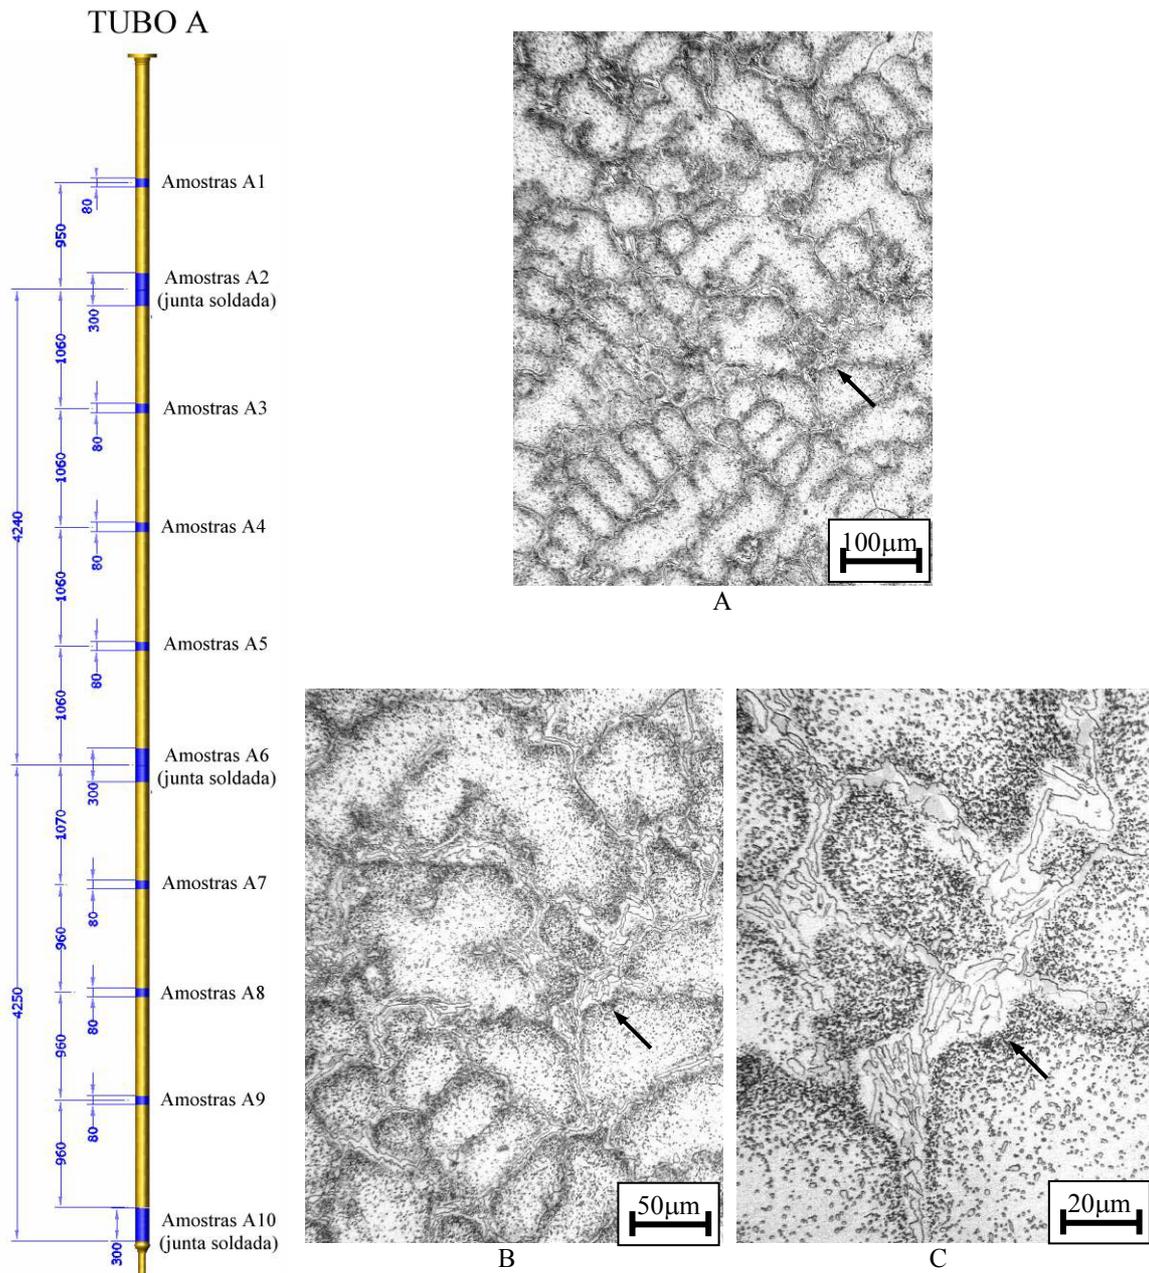
FIGURA A.2 - Amostra A2A. Intensa precipitação de carbonetos secundários na matriz austenítica. A densidade dos precipitados é elevada nas vizinhanças dos contornos dendríticos, sendo, entretanto, possível distinguir partículas individuais no interior das dendritas. Os carbonetos primários ainda conservam, em parte, o arranjo em lamelas característico da condição de solidificação. Tem-se uma condição intermediária entre os Estados de Envelhecimento II e III, para temperatura nominal de parede de 700°C. Dano Acumulado por Fluência Nível A, com 0% de vida útil consumida. Seção longitudinal ao tubo. Polimento mecânico. Ataque por Água Régia saturada com CuCl_2 .

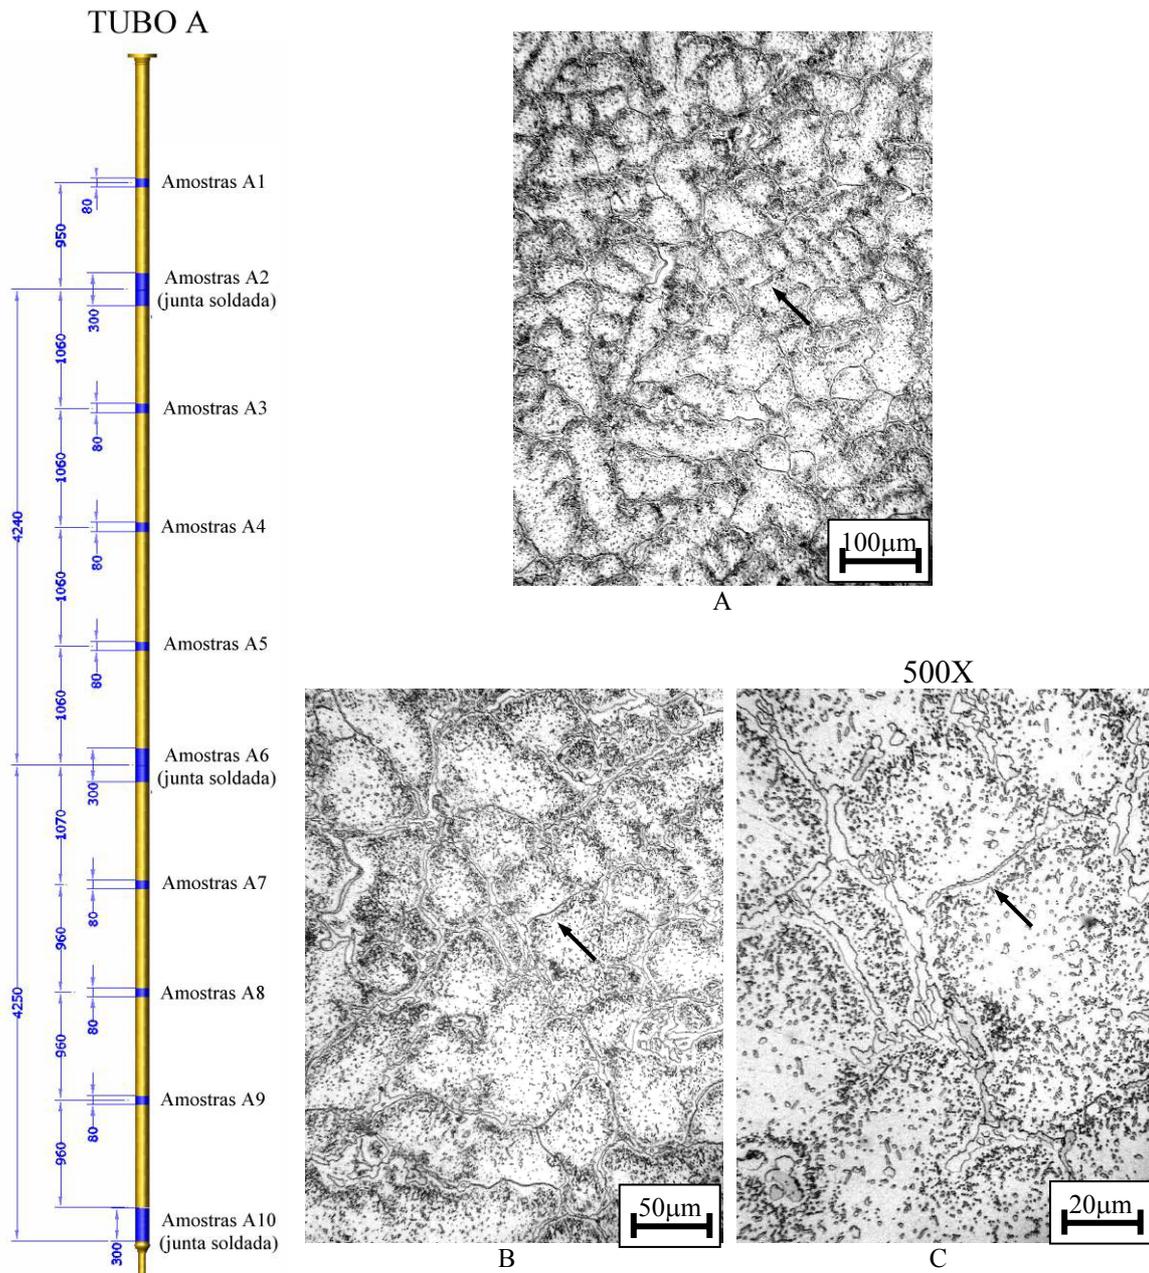
FIGURA A.3 - Amostra A3A. A matriz austenítica contém uma nuvem de precipitados finos, individualmente resolvidos. Embora a densidade desses precipitados seja maior nas proximidades dos contornos das dendritas, nota-se a formação de região denudada na imediata vizinhança desses contornos. Os carbonetos primários apresentam-se coalescidos. Tem-se o Estado de Envelhecimento IV, para temperatura nominal de parede entre 800°C e 900°C. Inexiste evidência de vazios lenticulares de fluência. Dano Acumulado por Fluência Nível A, com 0% de vida útil consumida. Seção transversal ao tubo. Polimento mecânico. Ataque por Água Régia saturada com CuCl_2 .

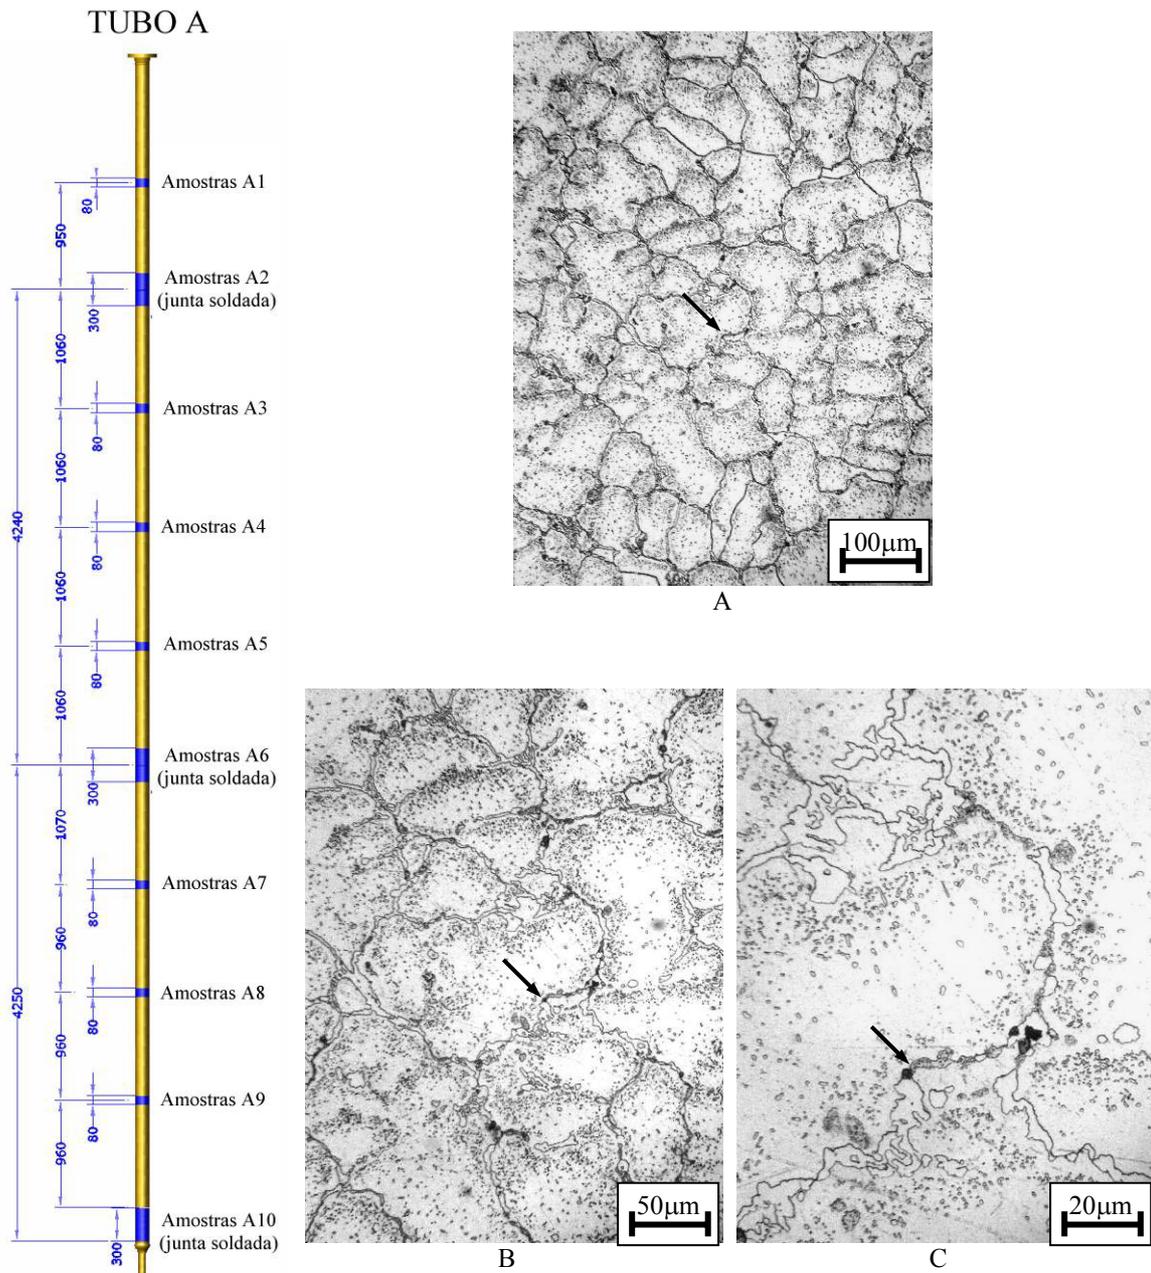
FIGURA A.4 - Amostra A4A. A quantidade de precipitados secundários contidos na matriz austenítica é substancialmente menor do que aquela observada na Figura A.3, mas o tamanho da maioria desses precipitados permanece semelhante. Os carbonetos primários encontram-se coalescidos. Classifica-se essa morfologia de precipitação no Estado de Envelhecimento V, para temperatura nominal de parede entre 900°C e 1000°C. Alguns pontos negros sobre os contornos das dendritas em arranjo aleatório de baixa densidade são interpretados como vazios lenticulares de fluência, embora também possam resultar de simples arrancamento de material durante o polimento metalográfico. Em sentido conservador, caracteriza-se o Dano Acumulado por Fluência Nível B, com 25% de vida útil consumida. Seção transversal ao tubo. Polimento mecânico. Ataque por Água Régia saturada com CuCl_2 .

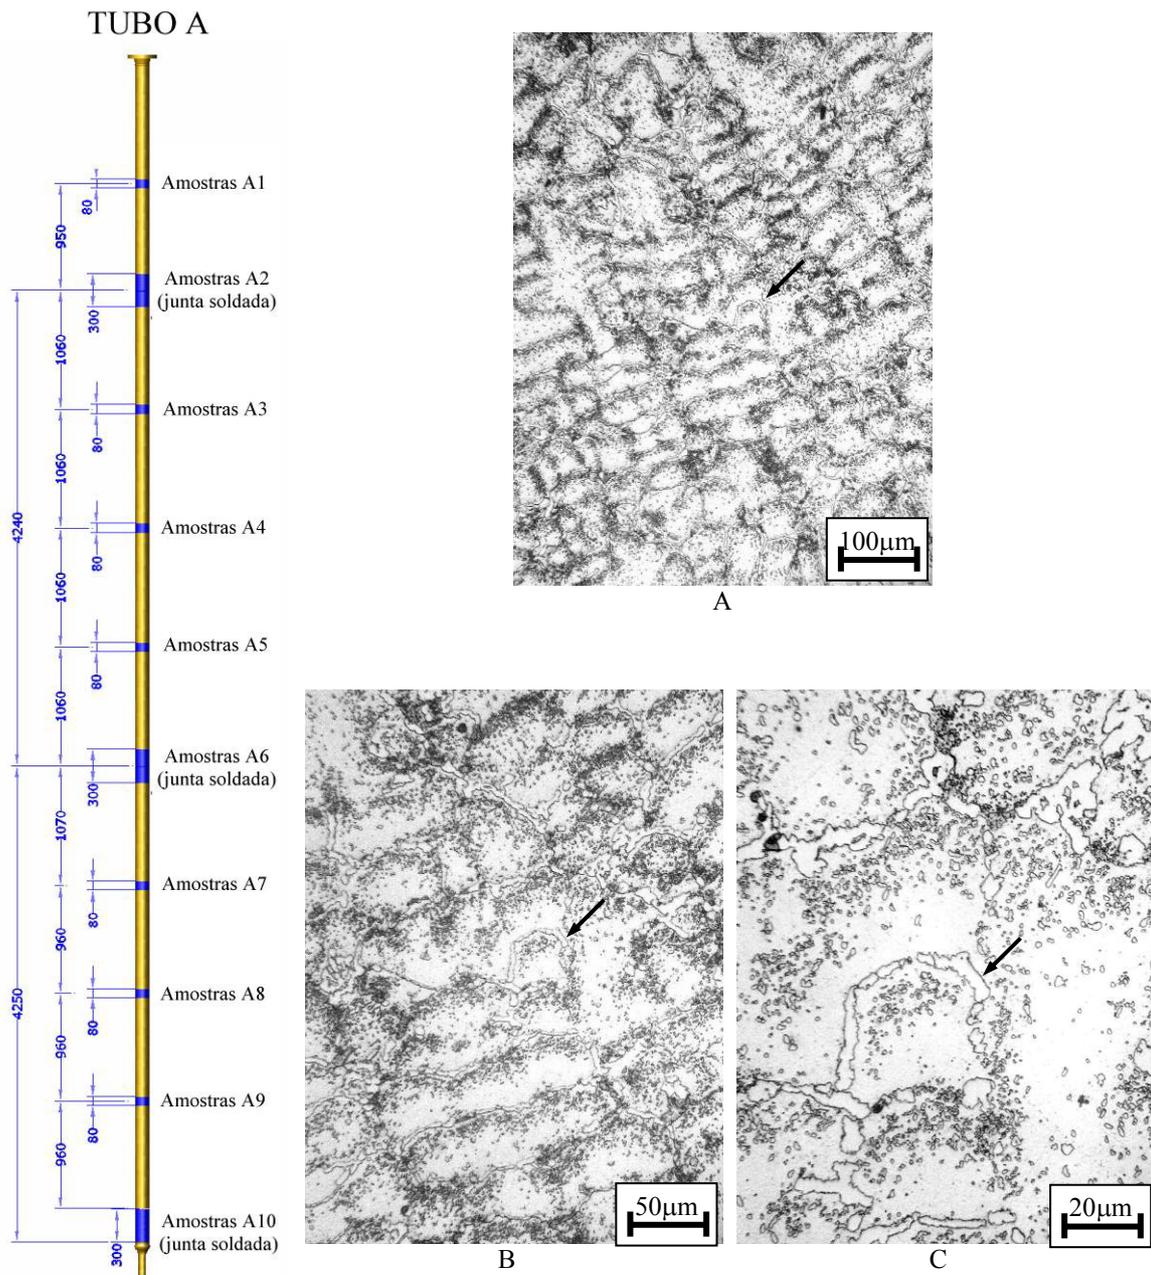
FIGURA A.5 - Amostra A5A. O tamanho médio dos precipitados secundários presentes na matriz austenítica aumenta em relação ao observado na Figura A.4. O coalescimento dos carbonetos primários se acentua. Essas características de precipitação ainda justificam a classificação no Estado de Envelhecimento V, para temperatura nominal de parede entre 900°C e 1000°C. Pontos negros sobre os contornos das dendritas são entendidos como vazios lenticulares de fluência, ainda que também possam ser interpretados como arrancamento de material. Permanece a atribuição de Dano Acumulado por Fluência Nível B, com 25% de vida útil consumida. Seção transversal ao tubo. Polimento mecânico. Ataque por Água Régia saturada com CuCl_2 .

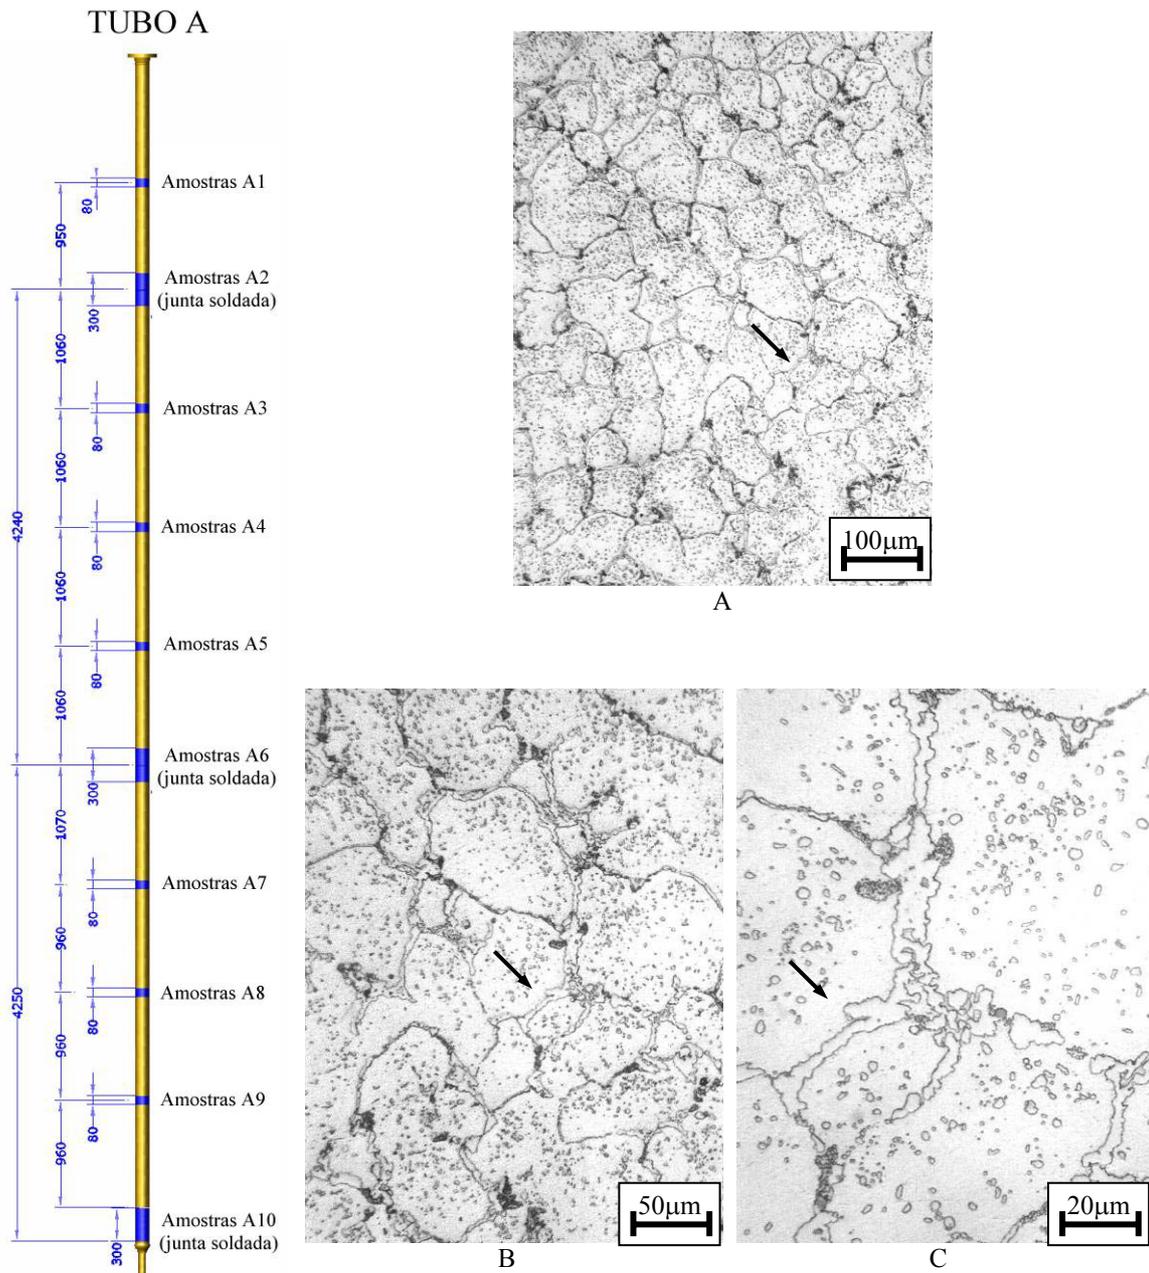
FIGURA A.6 - Amostra A6A. Em comparação com a Figura A.5, a quantidade de precipitados secundários no interior da matriz diminui e o tamanho médio dos precipitados aumenta substancialmente. Novas fases são formadas sobre os carbonetos primários, sendo essa uma característica atípica, porém possível, para o envelhecimento dos aços da família [25Cr; 35Ni; 0,4C; Nb]. Tem-se uma condição intermediária entre os Estados de Envelhecimento V e VI, para temperatura nominal de parede de 1.000°C. Tal como comentado na Figura A.4, é mantida a interpretação conservadora para as eventuais indicações como sendo vazios de fluência, correspondendo ao Dano Acumulado por Fluência Nível B, com 25% de vida útil consumida. Seção longitudinal ao tubo. Polimento mecânico. Ataque por Água Régia saturada com CuCl_2 .

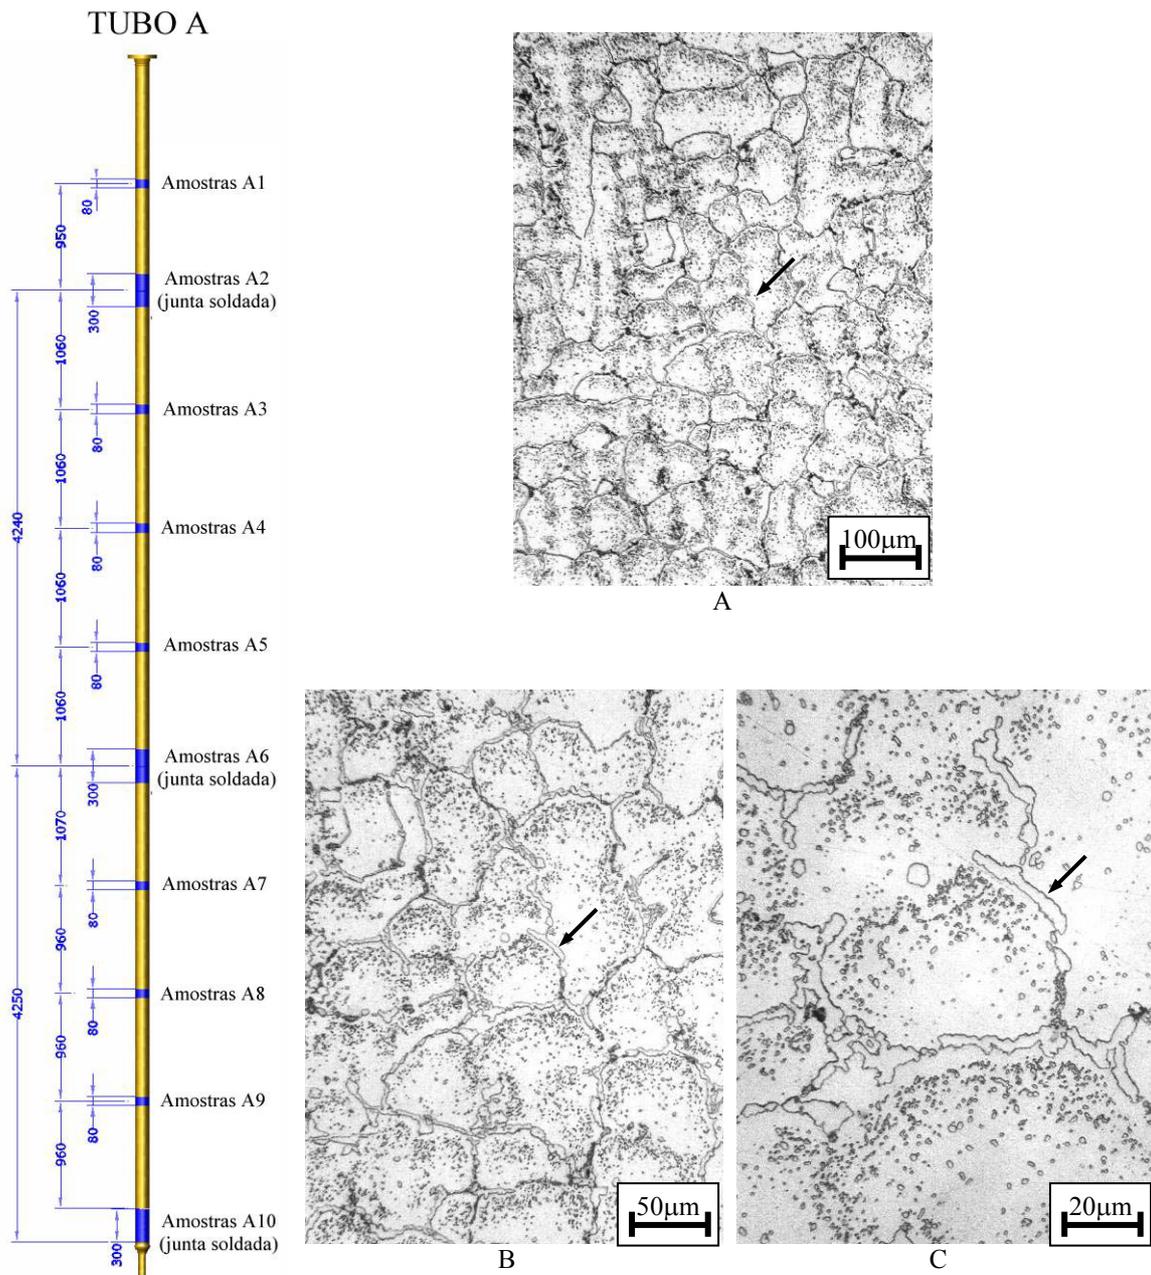
FIGURA A.7 - Amostra A7A. O tamanho e a distribuição dos precipitados secundários presentes na matriz austenítica são semelhantes ao comentado na Figura A.5. Classifica-se a microestrutura no Estado de Envelhecimento V, para temperatura nominal de parede entre 900°C e 1000°C. Permanece a atribuição de Dano Acumulado por Fluência Nível B, com 25% de vida útil consumida. Seção transversal ao tubo. Polimento mecânico. Ataque por Água Régia saturada com CuCl_2 .

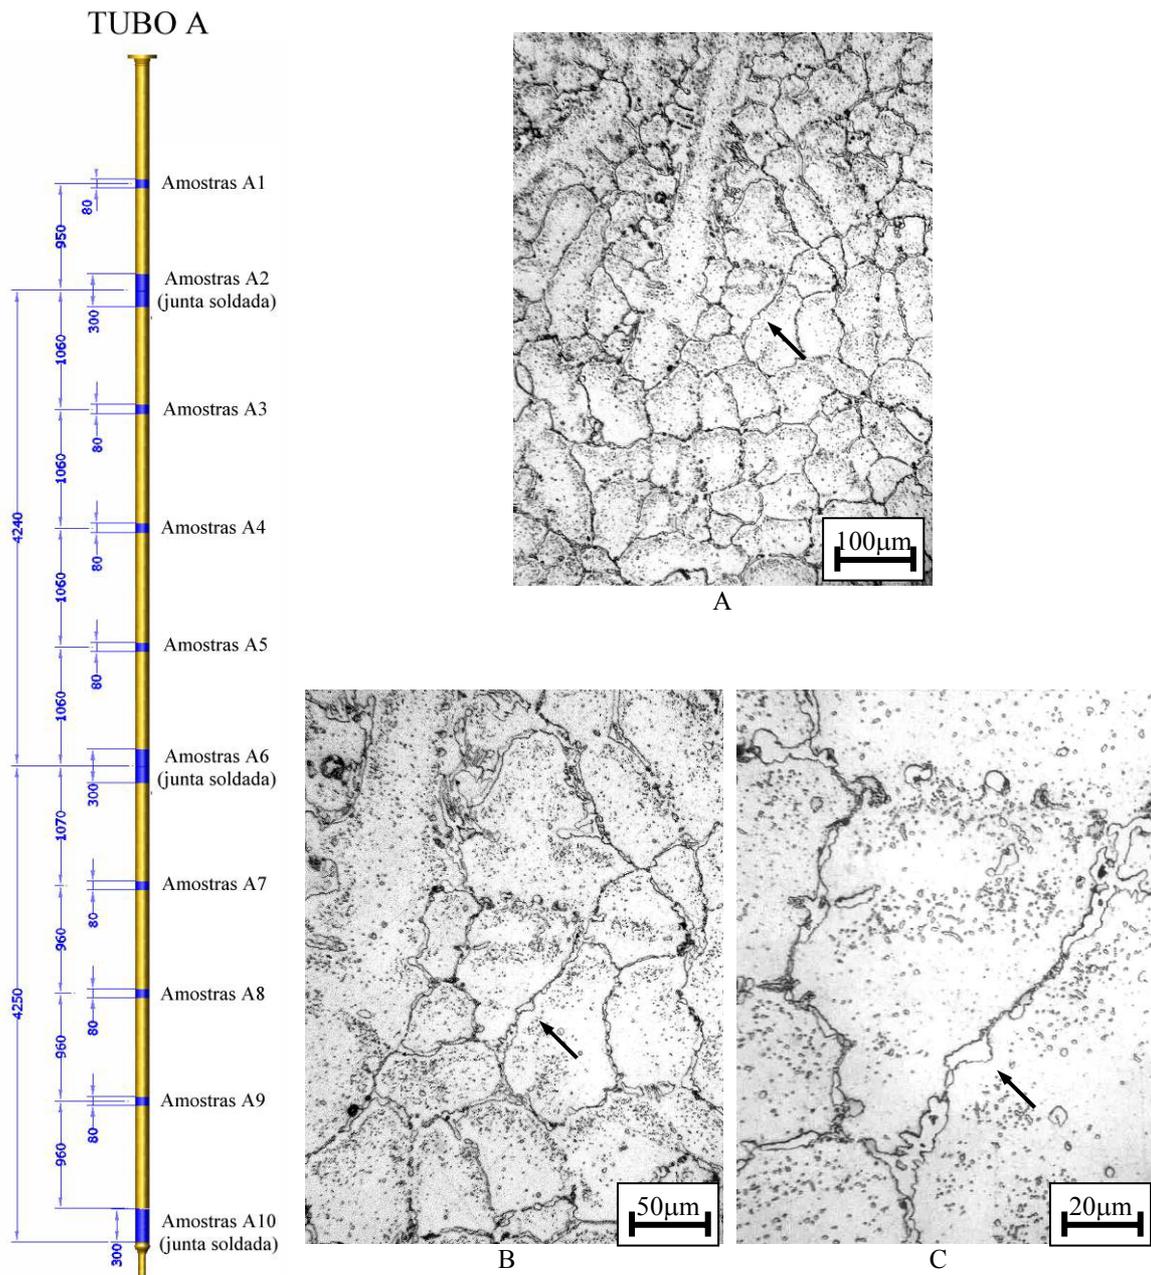
FIGURA A.8 - Amostra A8A. Os precipitados secundários mantêm as características registradas na Figura A.7. Classifica-se a microestrutura no Estado de Envelhecimento V, para temperatura nominal de parede entre 900°C e 1000°C. Não é observada indicação que possa ser interpretada como vazio lenticular de fluência, do que resulta a atribuição de Dano Acumulado por Fluência Nível A, com 0% de vida útil consumida. Seção transversal ao tubo. Polimento mecânico. Ataque por Água Régia saturada com CuCl_2 .

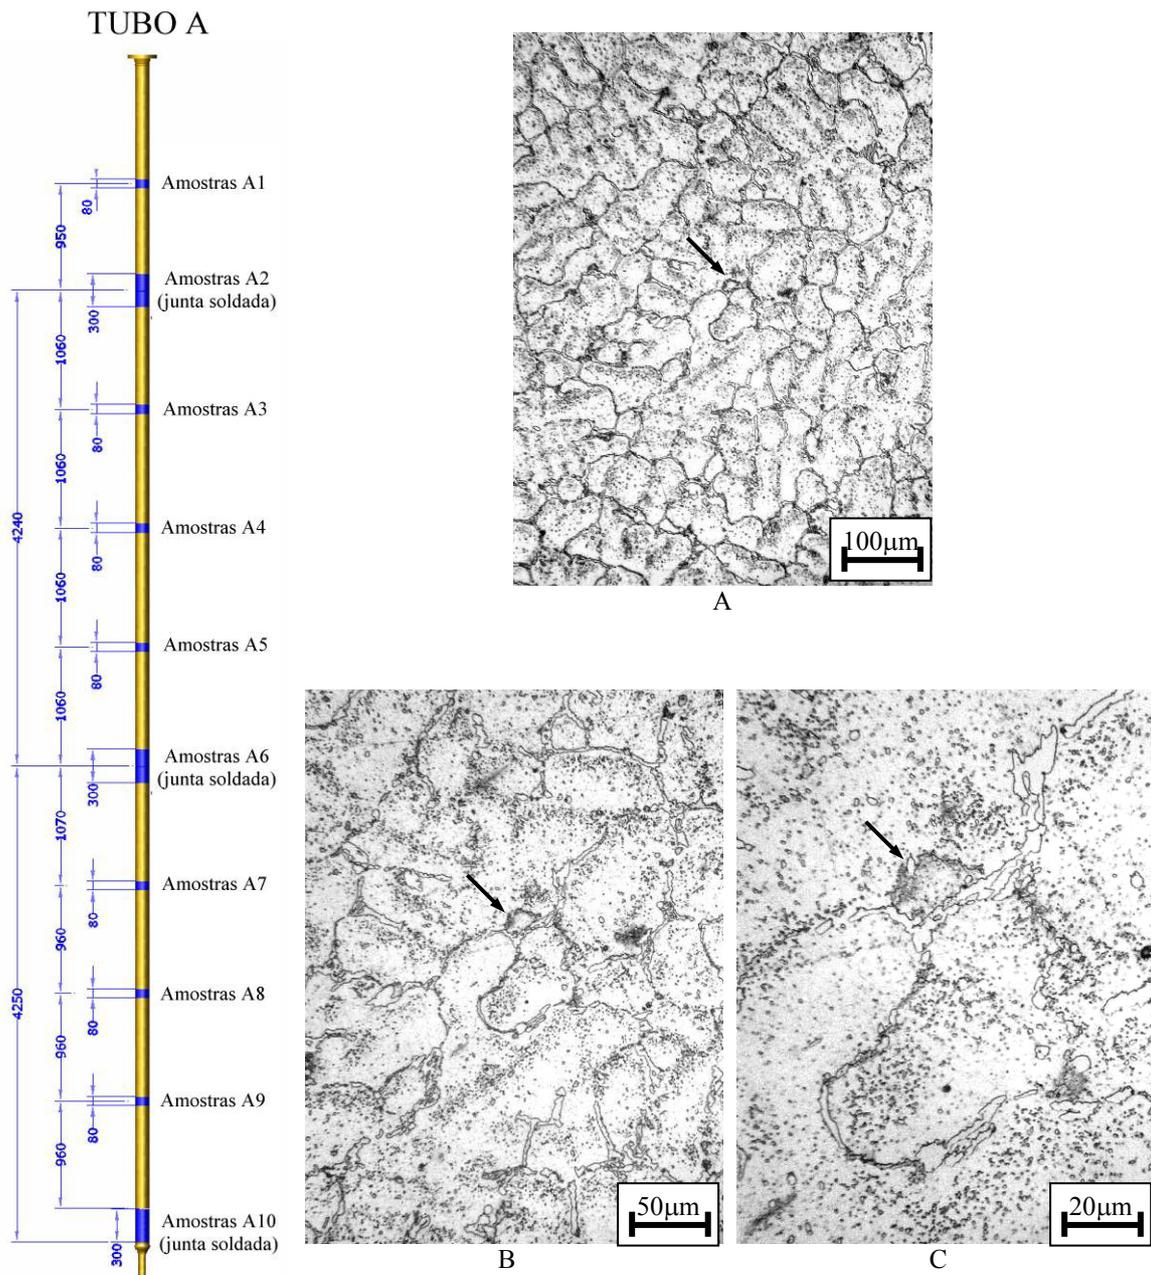
FIGURA A.9 - Amostra A9A. A densidade, o tamanho médio e a distribuição dos carbonetos secundários são semelhantes ao observado na Figura A.3. Tem-se o Estado de Envelhecimento IV, para temperatura nominal de parede entre 800°C e 900°C. Não é identificada evidência de vazios lenticulares de fluência. Dano Acumulado por Fluência Nível A, com 0% de vida útil consumida. Seção transversal ao tubo. Polimento mecânico. Ataque por Água Régia saturada com CuCl_2 .

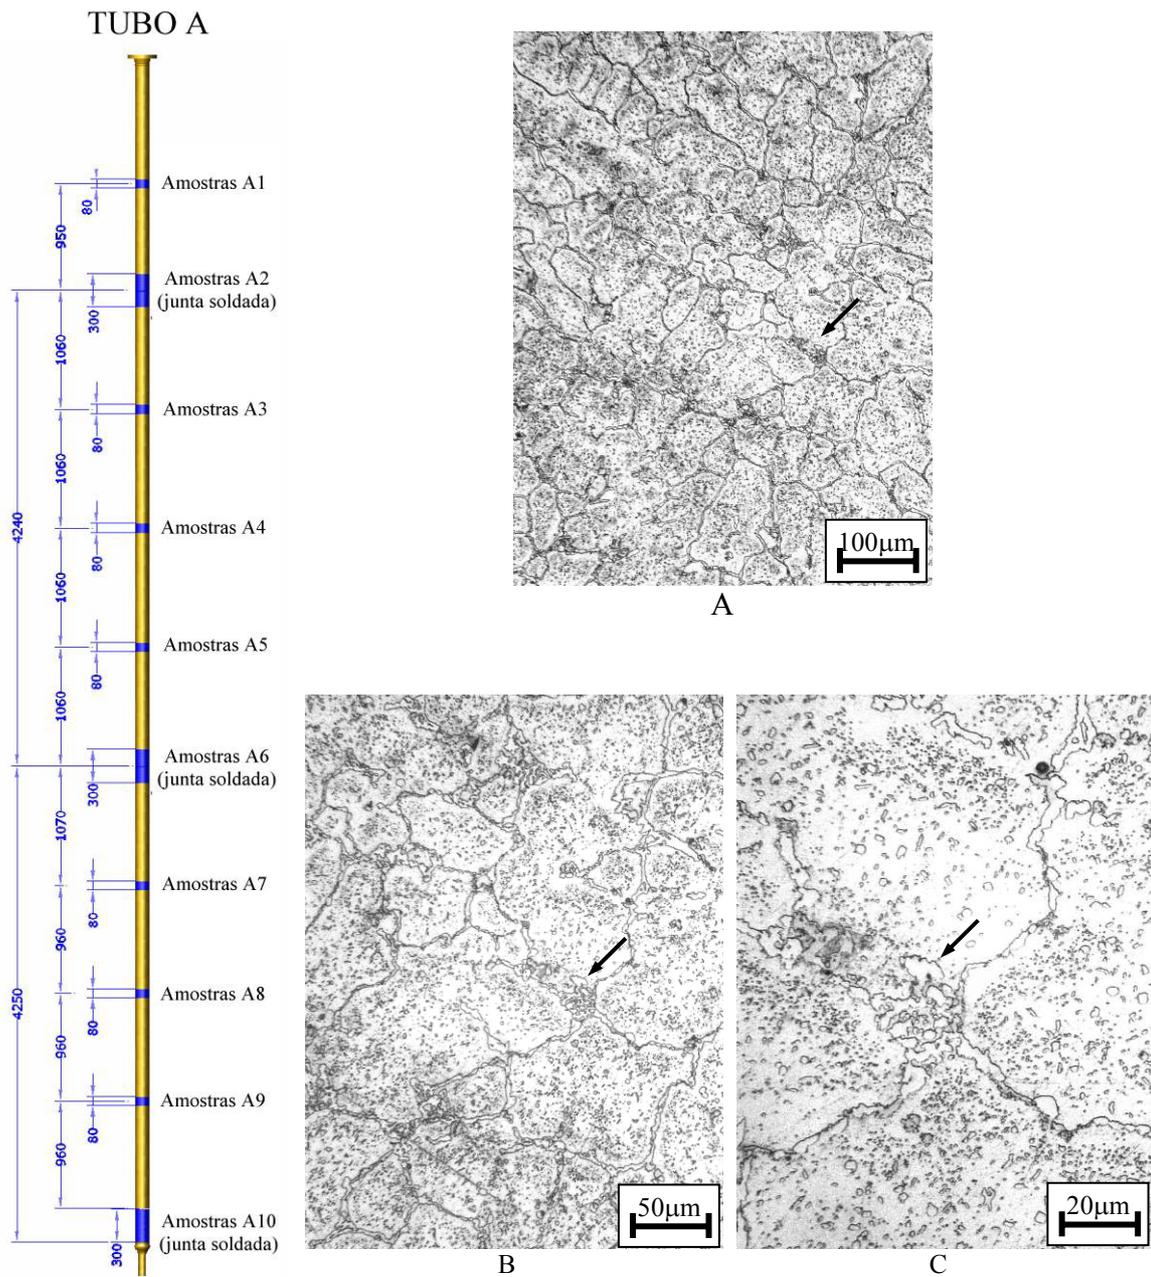
FIGURA A.10 - Amostra A10A. A matriz austenítica contém uma nuvem de precipitados finos, individualmente resolvidos, semelhante àquela registrada na Figura A.3. Os carbonetos primários encontram-se coalescidos. Tem-se o Estado de Envelhecimento IV, para temperatura nominal de parede entre 800°C e 900°C. Inexiste evidência de vazios lenticulares de fluência. Dano Acumulado por Fluência Nível A, com 0% de vida útil consumida. Seção transversal ao tubo. Polimento mecânico. Ataque por Água Régia saturada com CuCl_2 .

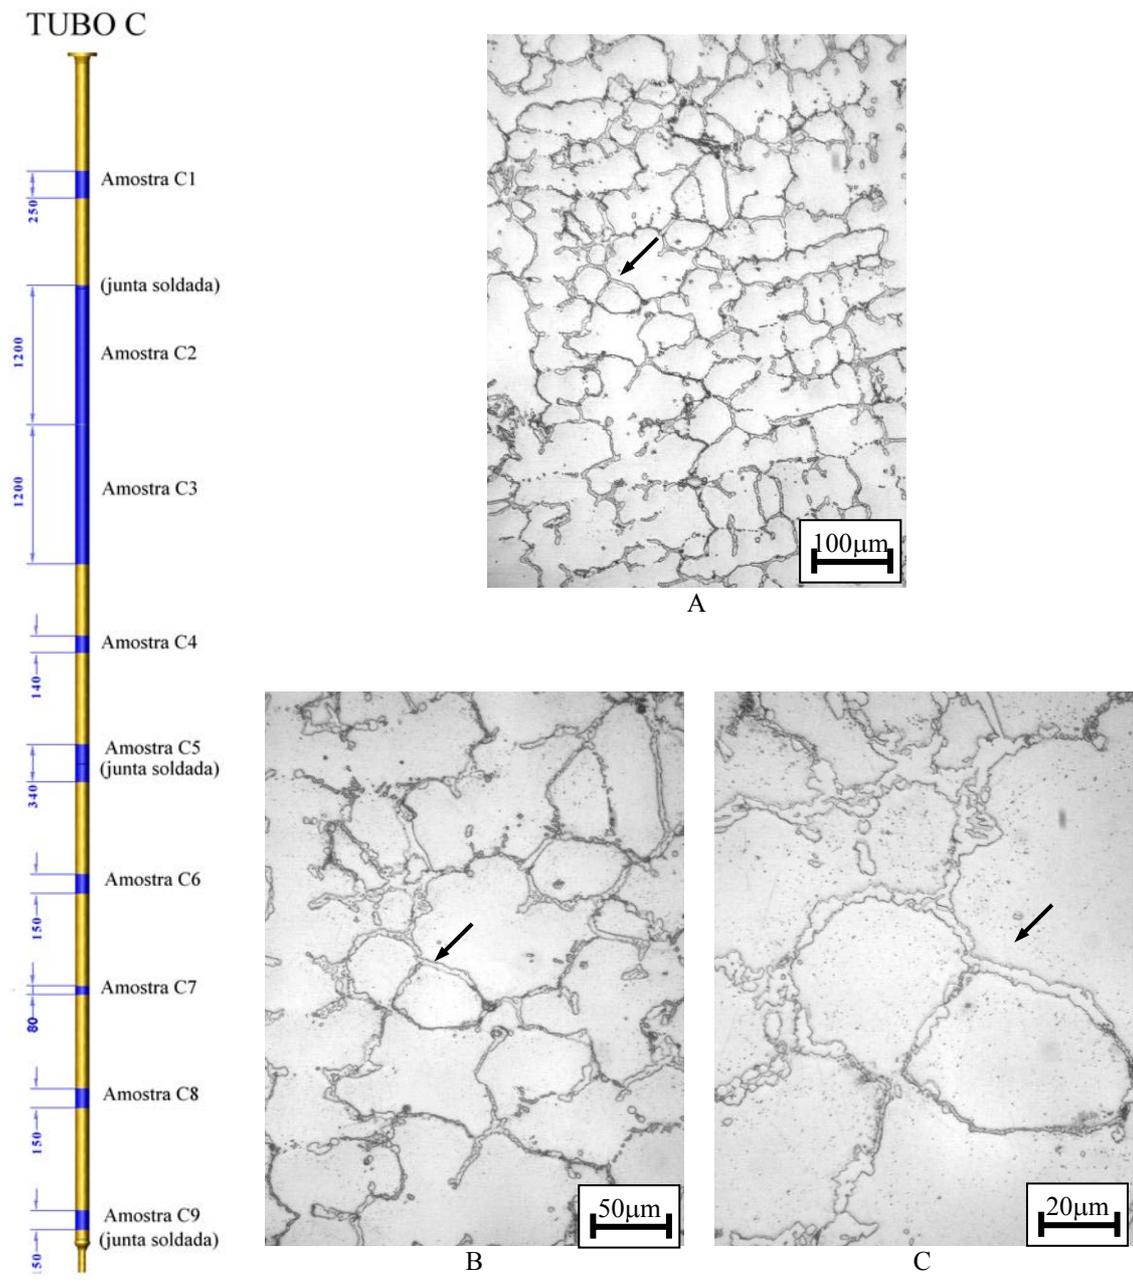
FIGURA A.20 - Amostra C3A. Tubo exposto ao surto de temperatura e que apresentou fratura. Região exatamente ao lado da fratura. O centro da fratura situa-se a aproximadamente 2.000mm do teto do forno. Seção transversal ao tubo. Polimento mecânico. Ataque por Água Régia saturada com CuCl_2 .

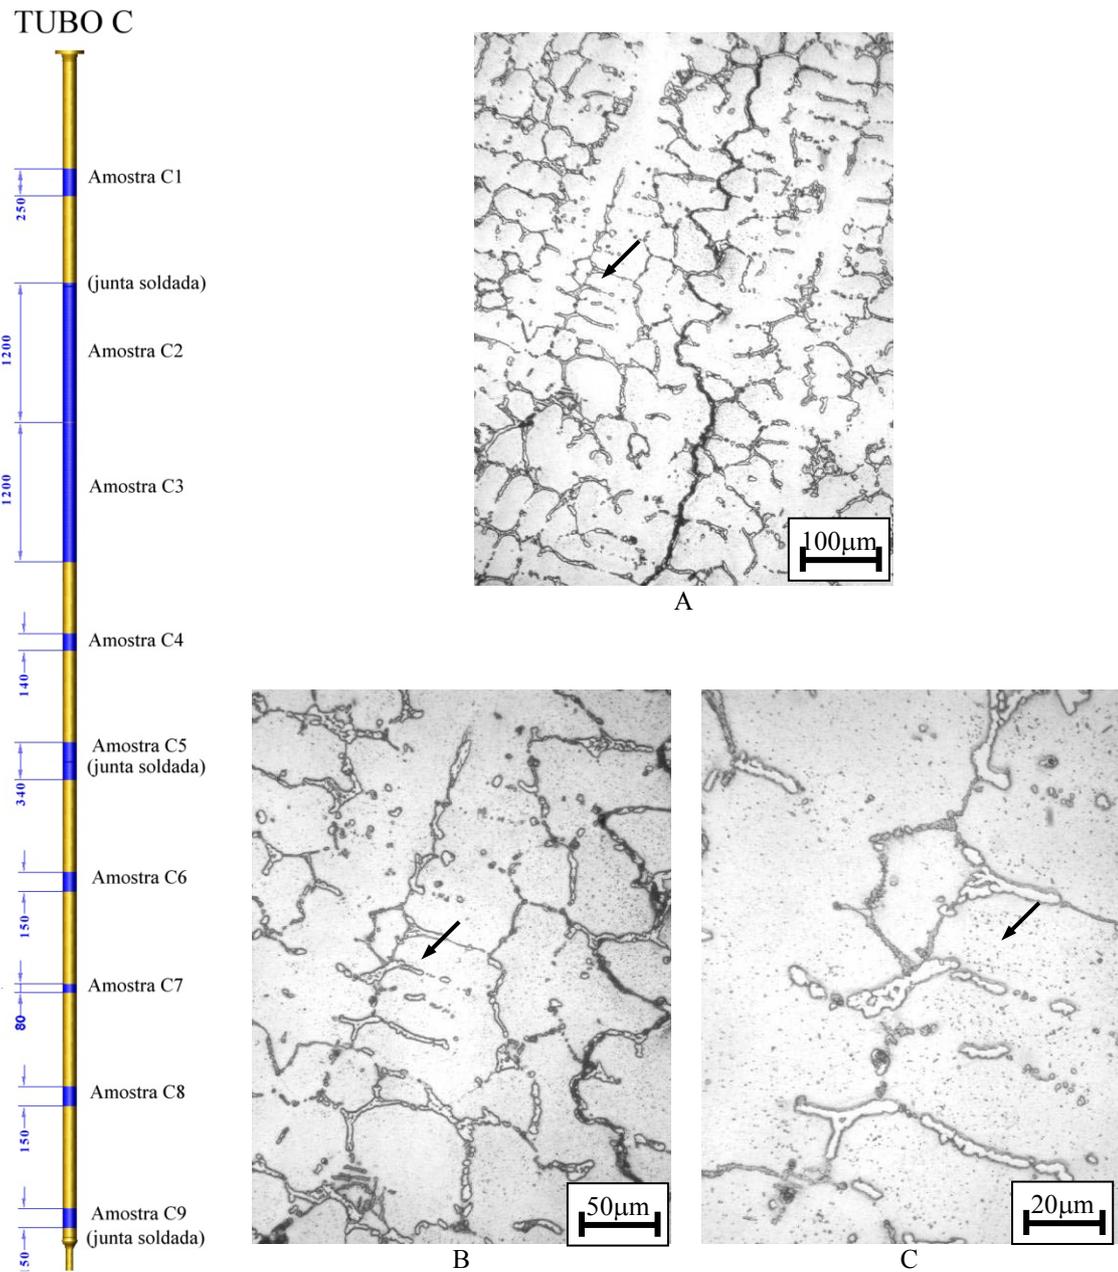
No tubo C foram observadas cinco amostras, duas ao lado da fratura, C3A e C3B, e três em diferentes distâncias da base da trinca, C3C, C3D e C3E com 100, 200 e 300mm respectivamente. Somente na amostra C3B, retirada exatamente ao lado da fratura, foi encontrado microtrinca. As metalografias do tubo C estão presente nas Figuras A.20 a A.24 do Apêndice A.

FIGURA A.21 - Amostra C3B. Região exatamente ao lado da fratura. O centro da fratura situa-se a aproximadamente 2.000mm do teto do forno. Seção transversal ao tubo. Polimento mecânico. Ataque por Água Régia saturada com CuCl_2 .
