INFLUÊNCIA DE SURTO DE TEMPERATURA SOBRE O
COMPORTAMENTO DOS TUBOS DE FORNOS DE REFORMA
FUNDIDOS POR CENTRIFUGAÇÃO EM LIGA HP40 MODIFICADA
AO NIÓBIO

Projeto de Graduação apresentado ao
Curso de Engenharia Metalúrgica da
Escola Politécnica, Universidade
Federal do Rio de Janeiro, como
parte dos requisitos necessários à
obtenção do título de Engenheiro.

Rio de Janeiro
Novembro de 2012

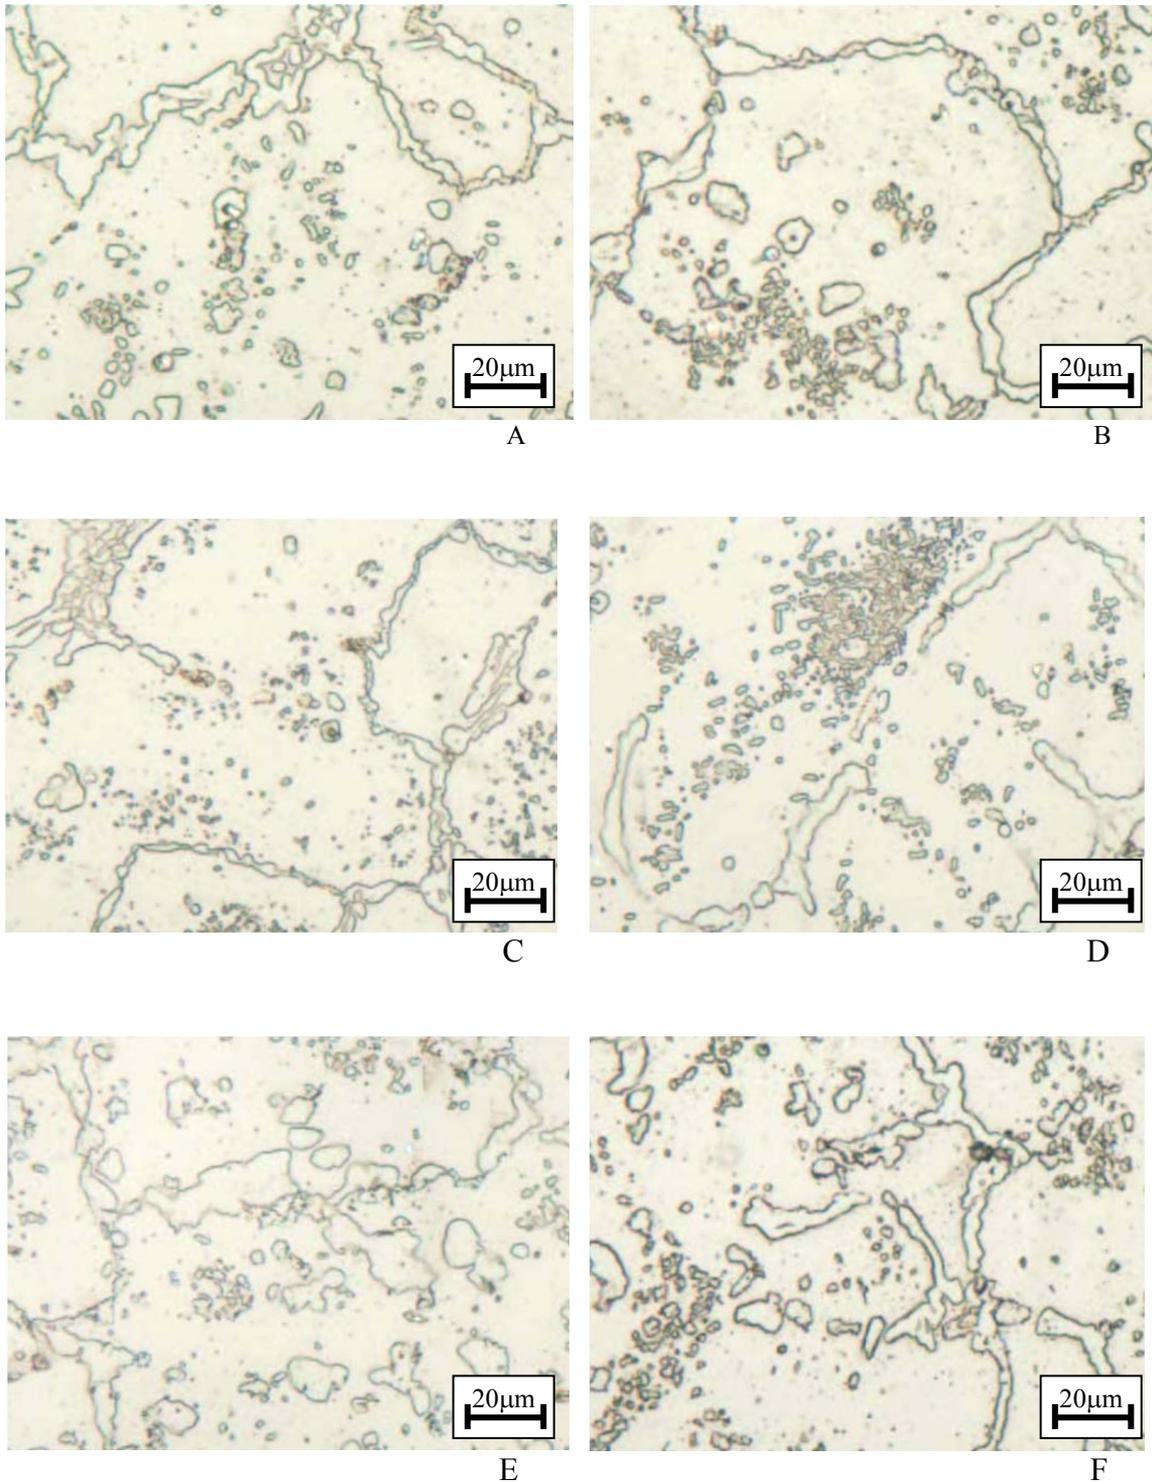
FIGURA B.1 - Resultados de réplicas metalográficas realizadas a 2000mm abaixo do teto do forno. A: Harpa 1, tubo 9. B: Harpa 2, tubo 9. C: Harpa 3, tubo 37. D: Harpa 4, tubo 32. E: Harpa 4, tubo 43. F: Harpa 5, tubo 5. Superfície externa. Ataque eletrolítico com reagente oxálico a 10%.

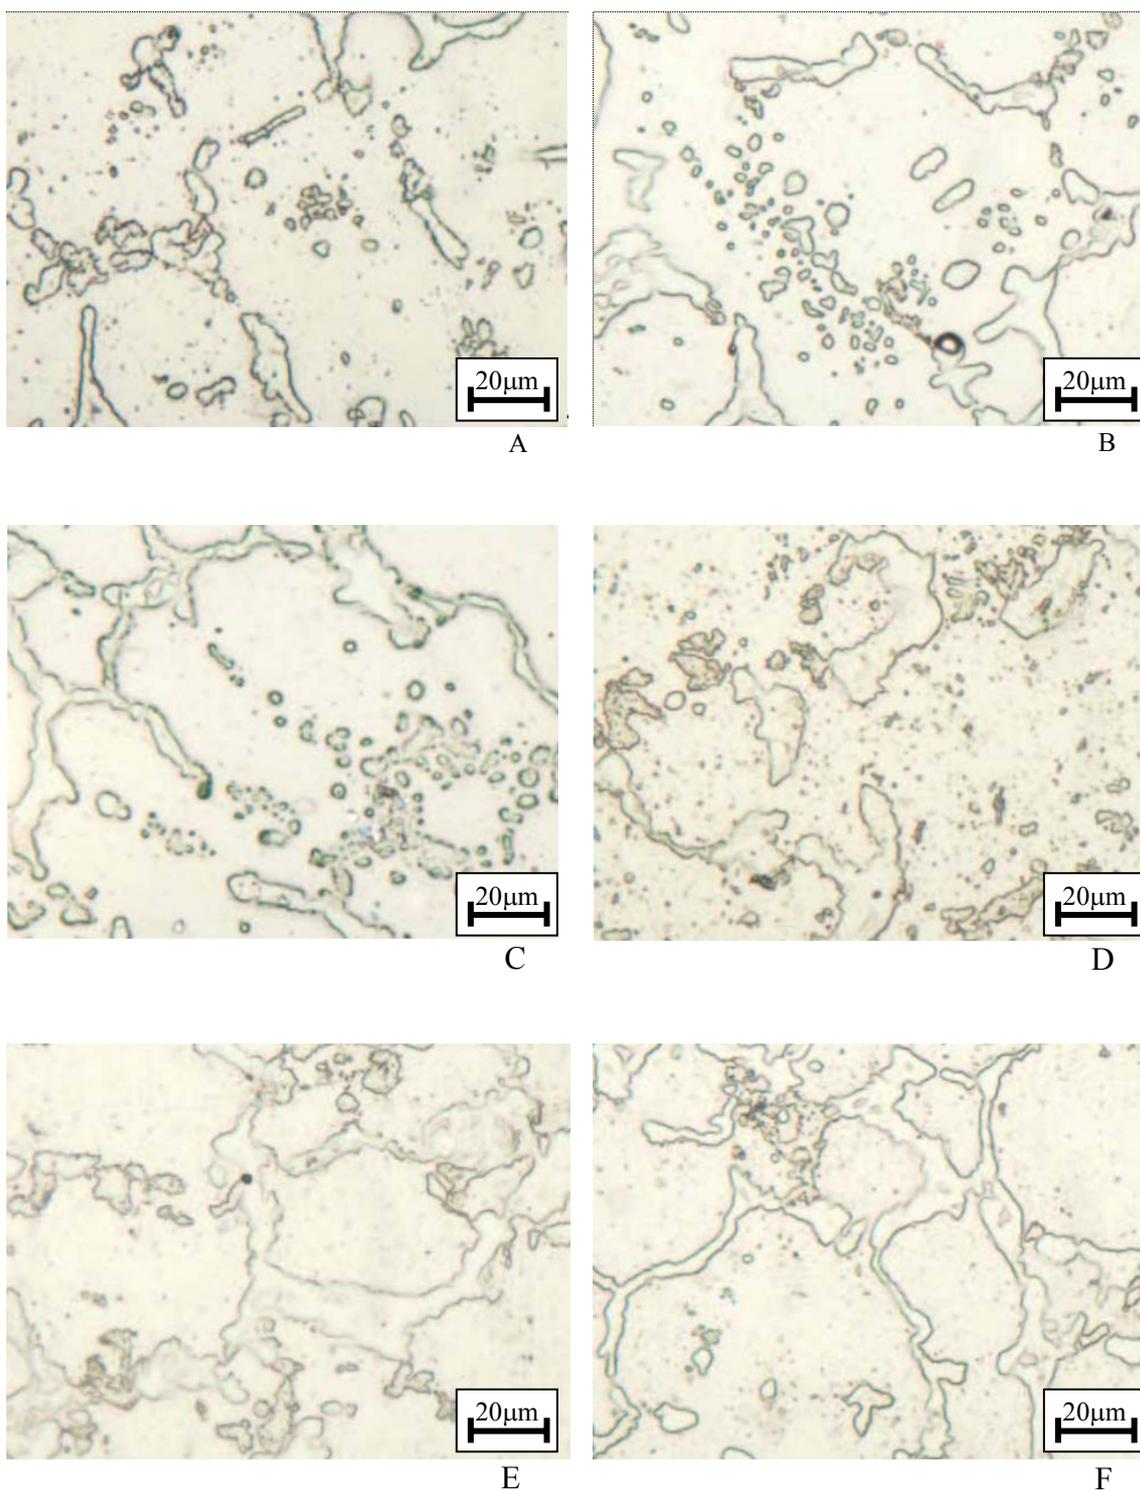
FIGURA B.2 - Resultados de réplicas metalográficas realizadas a 2000mm abaixo do teto do forno. A: Harpa 5, tubo 11. B: Harpa 6, tubo 5. C: Harpa 6, tubo 12. D: Harpa 6, tubo 41. E: Harpa 6, tubo 42. F: Harpa 7, tubo 10. Superfície externa. Ataque eletrolítico com reagente oxálico a 10%.

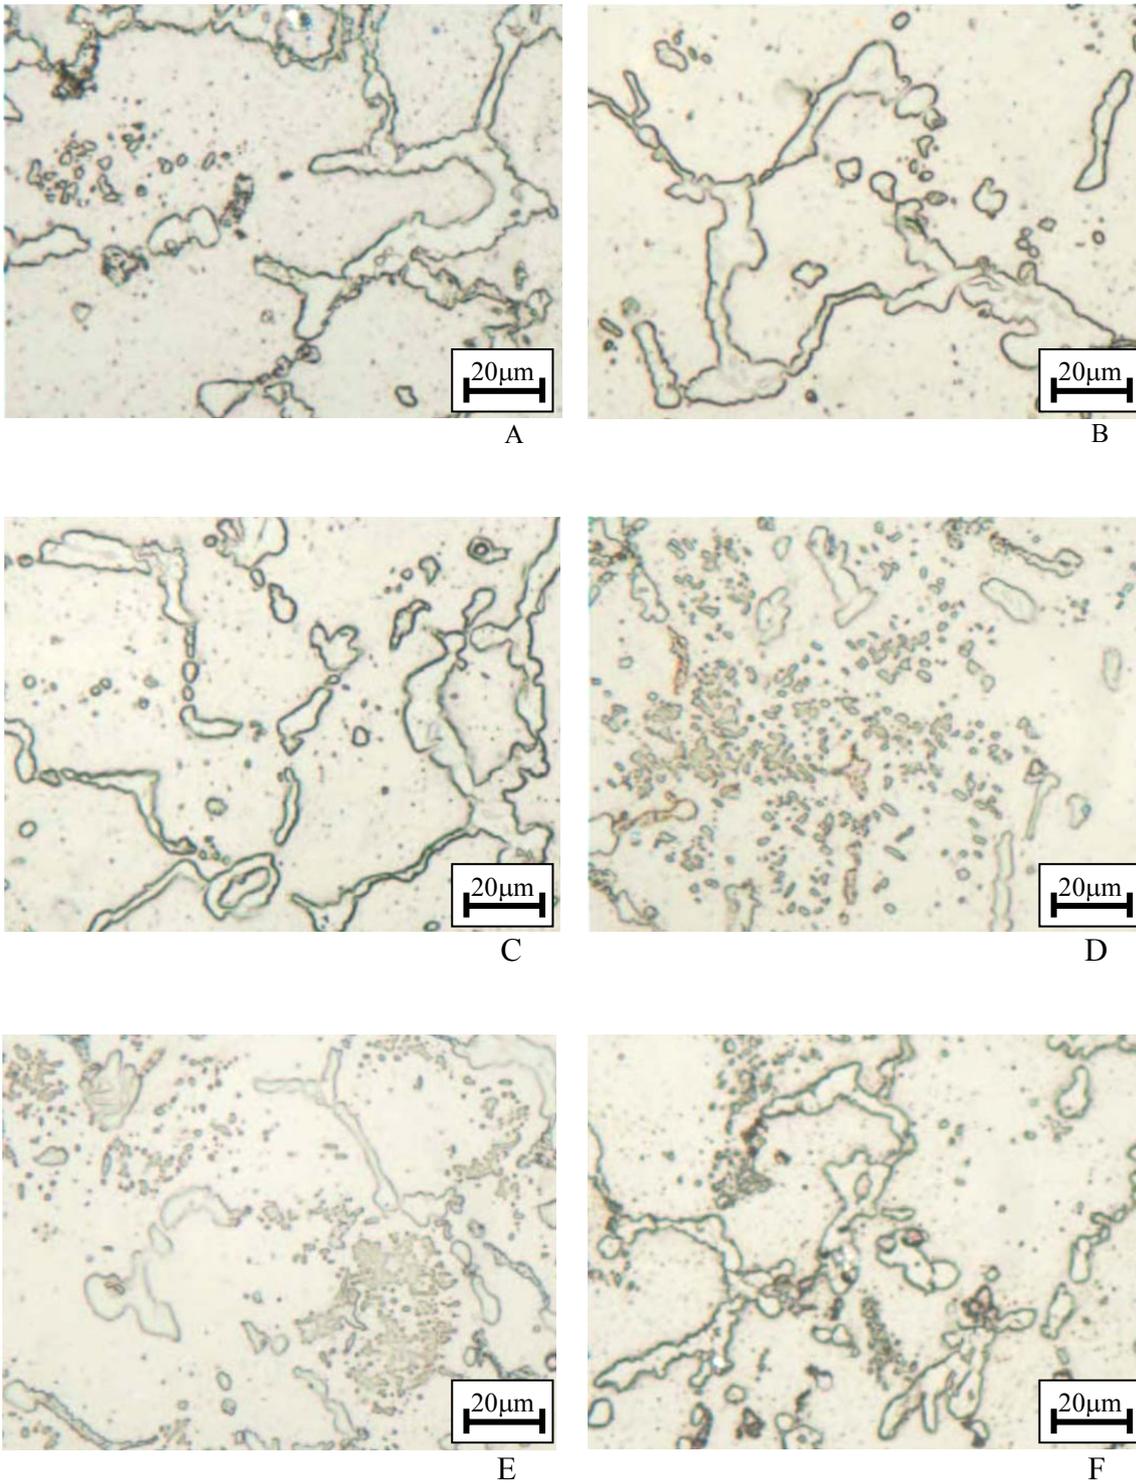
FIGURA B.3 - Resultados de réplicas metalográficas realizadas a 2000mm abaixo do teto do forno. A: Harpa 7, tubo 13. B: Harpa 8, tubo 9. C: Harpa 8, tubo 14. D: Harpa 8, tubo 37. E: Harpa 9, tubo 25. F: Harpa 9, tubo 37. Superfície externa. Ataque eletrolítico com reagente oxálico a 10%.
