Escola Politécnica

# **CARACTERIZAÇÃO POR MICROSCOPIA DE VARREDURA POR SONDA DE AÇOS HP MODIFICADOS**

Projeto de Graduação apresentado ao Curso de Engenharia de Materiais da Escola Politécnica, Universidade Federal do Rio de Janeiro, como parte dos requisitos necessários à obtenção do título de Engenheiro.

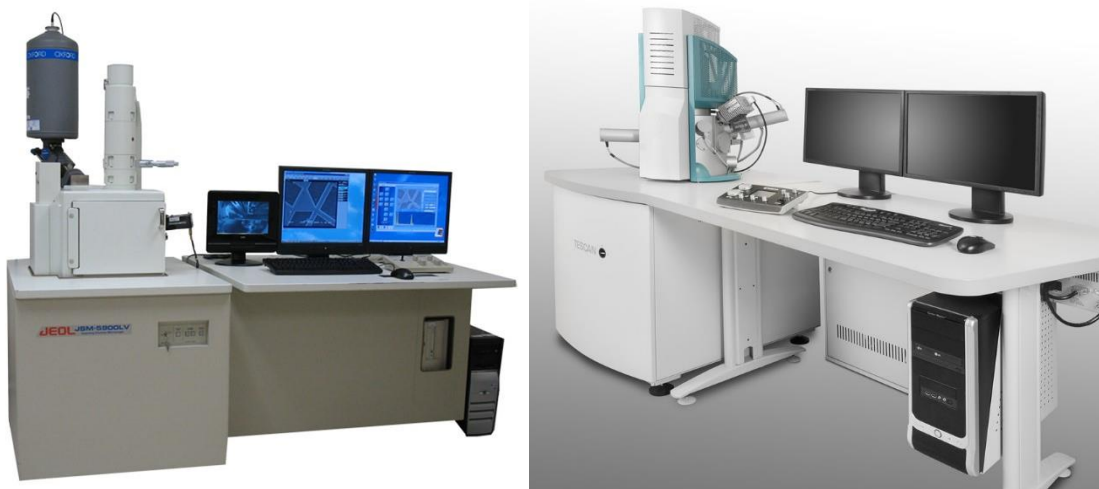
A caracterização microestrutural das amostras foi realizada através da técnica de microscopia eletrônica de varredura (MEV) e foram utilizados dois equipamentos, o Jeol JSM-6460LV e o VEGA3 TESCAN.

Figura 19 - Equipamentos MEV utilizados: Jeol à esquerda e VEGA3 à direita.

As imagens foram obtidas através do detector de elétrons retroespalhados, de forma a identificar a microestrutura do material através da diferença de composição química das fases presentes. Os aumentos utilizados para as micrografias foram de 150x, 500x e 1000x.

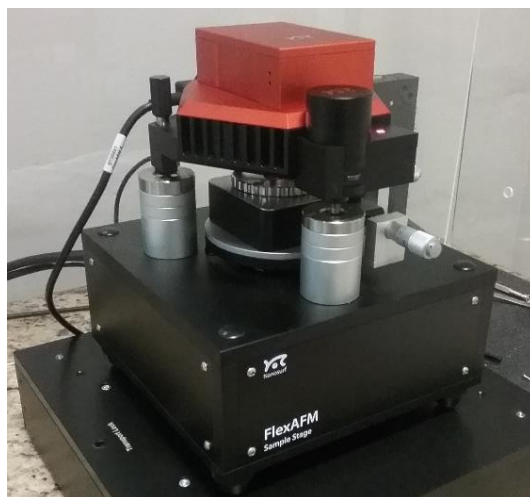
Figura 20 - Equipamento Nanosurf FlexAFM utilizado nas análises de microscopia de varredura por sonda.

Para a caracterização realizada pelas técnicas de microscopia de varredura por sonda, foi utilizado o equipamento Nanosurf FlexAFM com uma sonda de silício com revestimento de cobalto, que é susceptível tanto a sinais magnéticos quanto elétricos [2]. Deste modo, utilizaram-se três técnicas para a caracterização das amostras: microscopia de força atômica (AFM), microscopia de força magnética (MFM) e microscopia de força Kelvin (KPFM).
