ANÁLISE COMPARATIVA DO COMPORTAMENTO MECÂNICO E DE  
FRATURA EM DENTES PRÉ-MOLARES RESTAURADOS COM COROAS  
TOTAIS METALOCERÂMICAS E COROAS CERÂMICAS

Dissertação de Mestrado apresentada ao Programa de Pós-Graduação em Engenharia Metalúrgica e de Materiais, COPPE, da Universidade Federal do Rio de Janeiro, como parte dos requisitos necessários à obtenção do título de Mestre em Engenharia Metalúrgica e de Materiais.

Rio de Janeiro  
Fevereiro de 2011

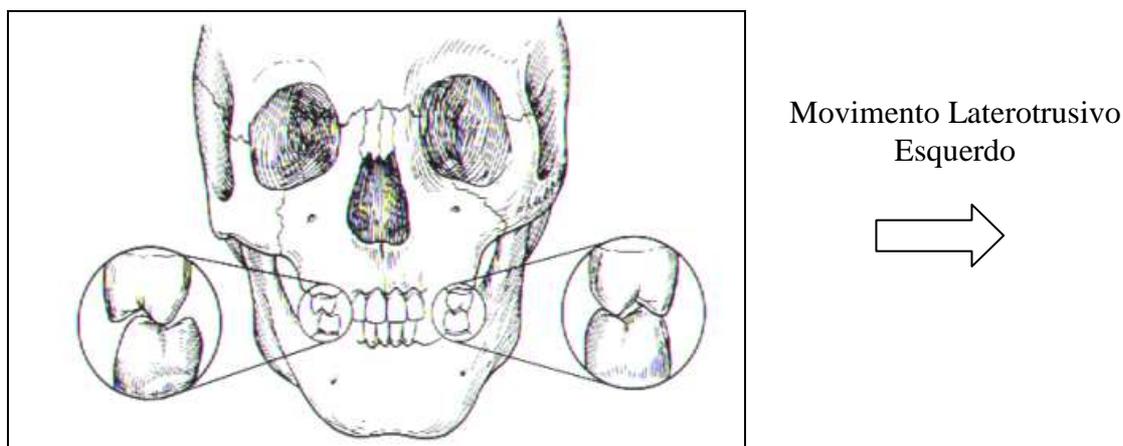
Contatos mediotrusivos (de balanceio)

Contatos laterotrusivos (de trabalho)

A interferência no lado de balanceio é um contato oclusal entre os dentes superiores e inferiores no lado oposto ao da direção em que a mandíbula se move na excursão lateral. Trata-se de uma interferência particularmente destrutiva. Um contato entre a cúspide lingual dos dentes superiores e a cúspide vestibular dos dentes antagonistas resulta em uma componente horizontal (figura 2), em que a força resultante não é dirigida através do longo eixo do dente e, portanto, as forças não são dissipadas pelo osso.

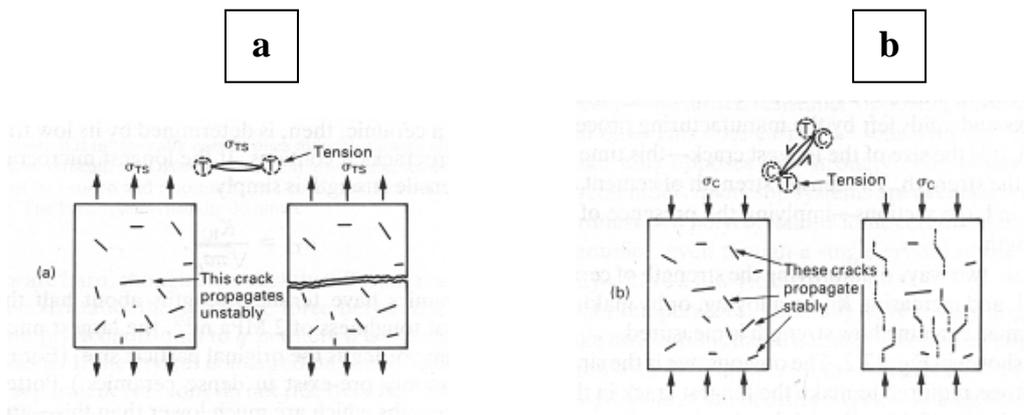
Figura 3 – Esquema representativo da propagação de trincas (a) frente às tensões de tração e (b) às tensões de compressão. Imagem retirada e modificada de ASHBY et al. (1985).

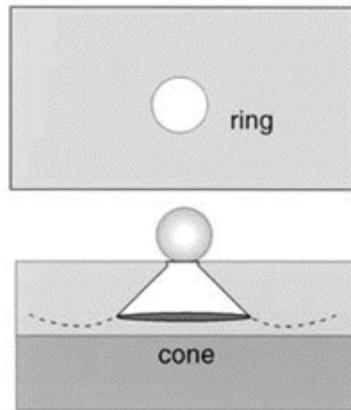
Figura 4 – Tipo de trinca resultante da endentação e carregamento em cerâmicas cimentadas. Identação do tipo romba, produzindo trincas do tipo cone. Imagem retirada e modificada de KELLY,1999.

O indentador esférico pode promover fratura (rachaduras) na superfície de origem, na superfície abaixo ou em um campo distante, de acordo com a distribuição das tensões (YI et al, 2008), conforme observado na figura 4.

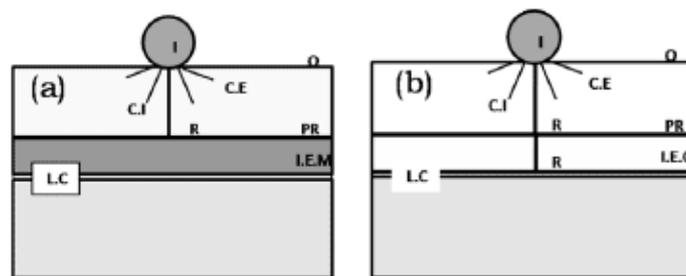
Figura 5 – Esquema da propagação da trinca após carregamento monotônico com indentador esférico em uma estrutura (a) metalocerâmica e uma estrutura (b) all-Ceram. Identador metálico (I), superfície oclusal (O), Cone Externo (CE), Cone Interno (CI), Trinca radial (R), Porcelana de revestimento (PR), Infraestrutura metálica (I.E..M), Infraestrutura cerâmica (I.E.C), linha de cimentação (L.C). Adaptado de MARTINS et al. (2010).

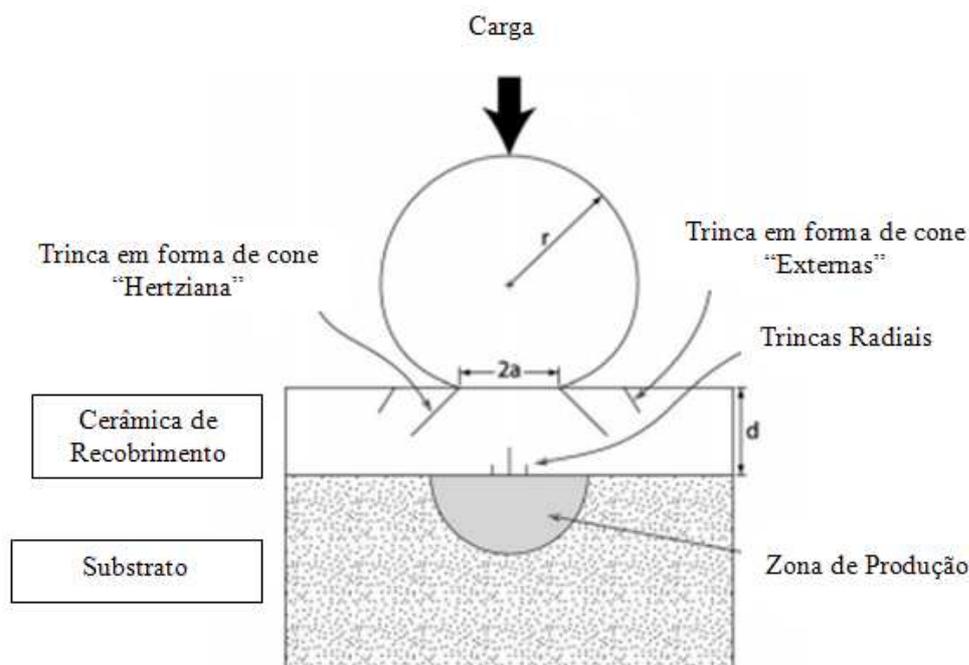
Figura 6 – Identação do tipo Hertziana. Extraído e modificado FORD,(2004).

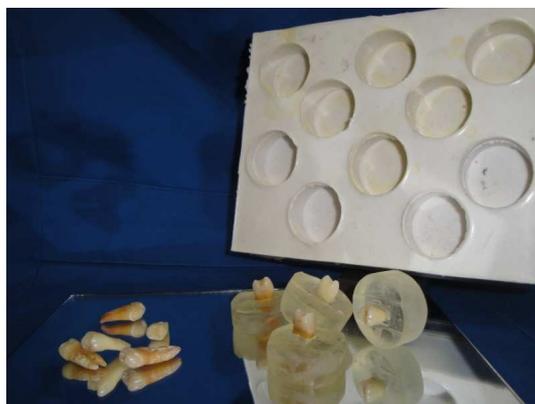
Figura 8 – Dispositivo de silicone empregado na confecção dos cilindros em resina epóxi.

A confecção de cilindros de resina epóxi (nº 331, Epoxtec, Rio de Janeiro), permitiu a padronização quanto à localização centralizada e paralela ao longo de seu eixo dentário; o acoplamento na fresadora; o preparo contínuo e uniforme; e o alinhamento do dente com o sistema de aplicação de carga (punção).

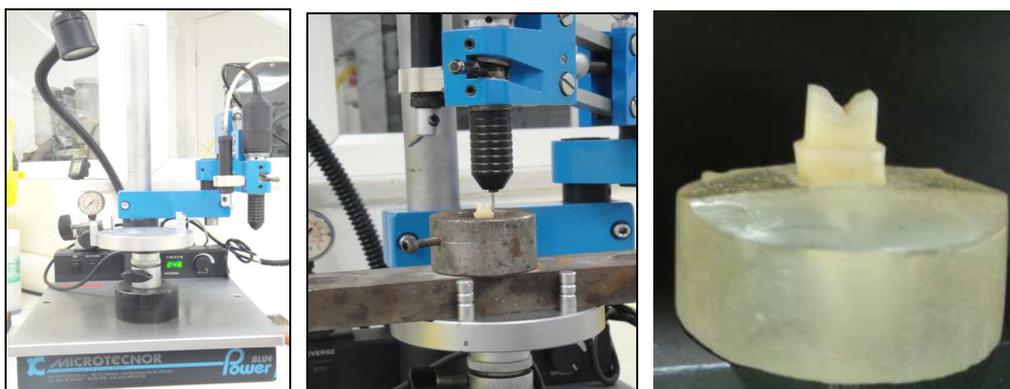
Figura 9 – (a) Fresadora (Microtenctor Blue Power – Laboratório Indent) (b) Sequência de desgaste inicial realizado com Ponta KGSorensen n°3217 e 4138, delimitando a espessura e o término do preparo (c) Demonstração do preparo intermediário.

Utilizou-se uma fresadora (Microtenctor Blue Power – Laboratório Indent) de baixa rotação para a realização do início do preparo, com o objetivo de se obter paredes axiais paralelas. As brocas foram posicionadas na fresadora de modo a seguir o longo eixo do dente. A broca diamantada cilíndrica nº 3217 confere um término do tipo chanfro, no entanto, para ser realizada a quantidade correta de desgaste (1,5mm) foi utilizada a broca diamantada, tronco cônica, com extremidade arredondada nº 4138 totalmente apoiada na parede axial, acentuando o desgaste na região cervical de todas as faces, para acomodar o metal e a porcelana (PEGORARO, 2002), conforme seqüência demonstrada nas Figuras 9 e 10.

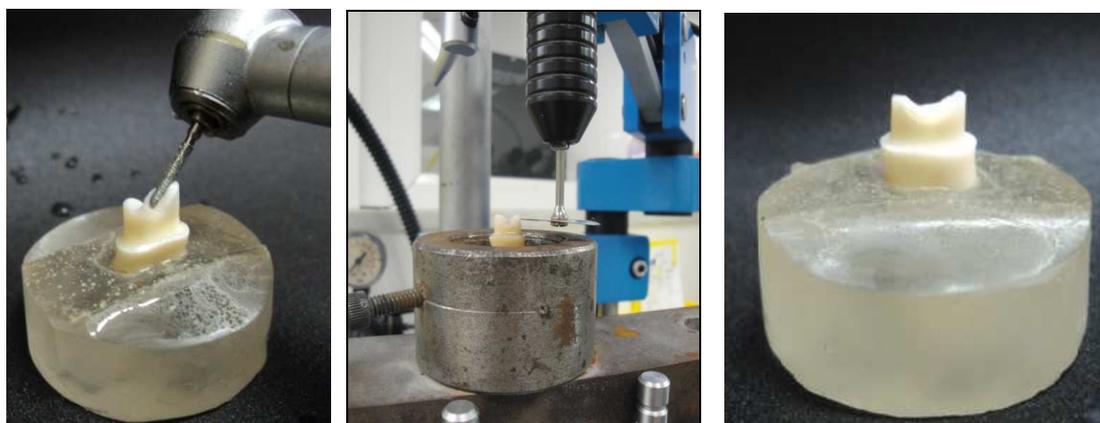
Figura 10 – (a) Sulcos de orientação na oclusal, com a caneta de alta rotação (b) Corte oclusal com disco diamantado dupla face (c) Preparo com sulcos de orientação e altura de 4,0mm.

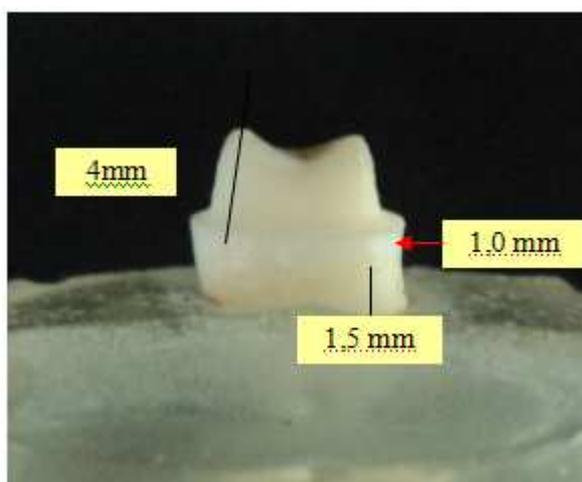
Figura 11 – Preparo dentário de primeiro pré-molar superior com suas respectivas alturas.

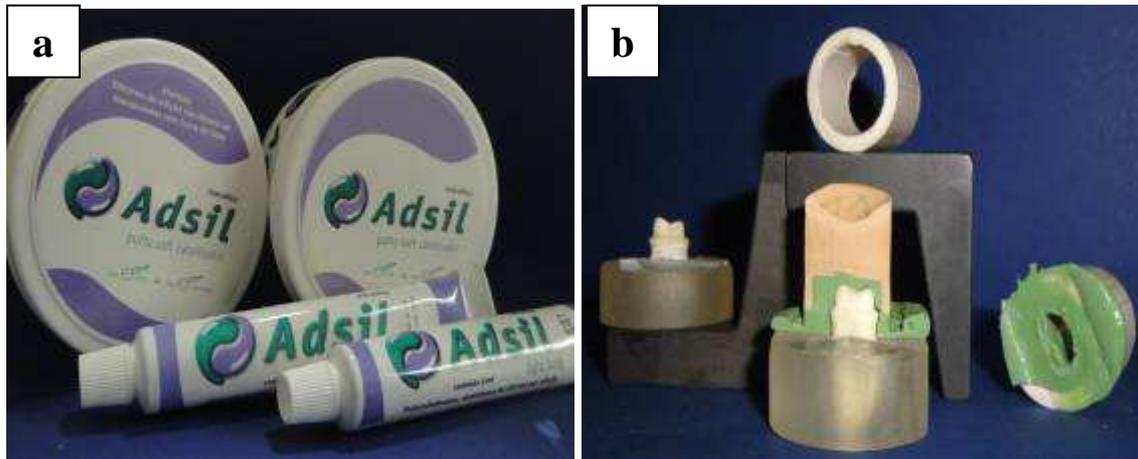
Figura 12 – (a) Material de moldagem à base de silicone de adição (b) Dispositivo cilíndrico utilizado na padronização das moldagens dos preparos dentários.

Foram utilizados dispositivos cilíndricos, de tamanhos distintos que serviram como moldeiras individuais, com o objetivo de permitir uma quantidade ideal e uniforme de material de moldagem ao redor do corpo de prova (Figura 12b).

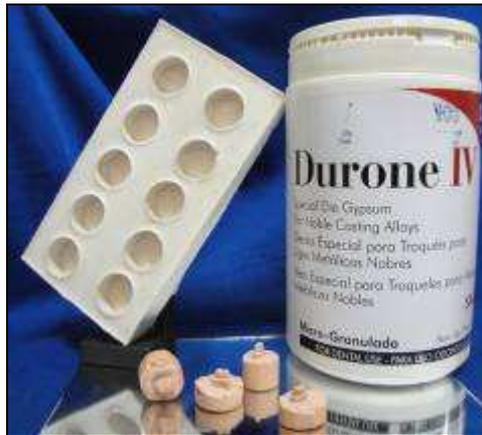
Figura 13 – Dispositivo de silicone confeccionado para a obtenção dos modelos de gessos, com base cilíndrica. Modelos confeccionados com gesso especial tipo IV.

Os modelos foram obtidos em gesso especial do tipo IV (Durone, Dentsply Ind. e Com. Ltda., Petrópolis, Rio de Janeiro). Um dispositivo a base de silicone foi confeccionado para que todos os modelos tivessem um suporte cilíndrico de gesso. Os modelos com suporte cilíndrico facilitaram o manuseio em laboratório (figura 13).

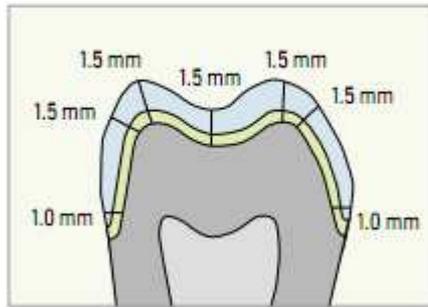
Figura 14– Esquema representativo da espessura para as coroas do tipo In-Ceram ALUMINA<sup>®</sup>.

- Espessura da infra-estrutura de 0,5mm; e
- Espessura de revestimento cerâmico de 1,2 a 1,5mm na oclusal, totalizando uma coroa de aproximadamente de 1,7 a 2,0mm.

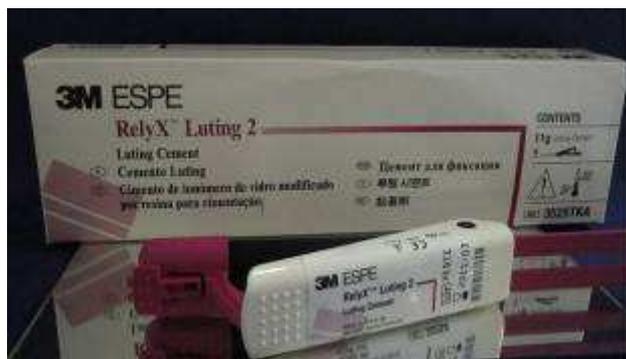
Figura 15 – Cimento Rely X<sup>®</sup> Luting 2 (Cimento de ionômero de vidro modificado por resina, 3M ESPE, ref. 3525TKA).

O cimento de escolha utilizado foi o Cimento Rely X<sup>®</sup> Luting 2 (Ionômero de Vidro Modificado por Resina - 3M ESPE, ref 3525TKA) (CRAIG e POEWERS, 2004), tanto para as coroas metalocerâmicas como para as coroas de In-Ceram ALUMINA<sup>®</sup>.

Após a espatulação do cimento, uma fina camada foi colocada na borda da coroa (região cervical) e assentada inicialmente, com pressão digital (REGO et al., 2004).

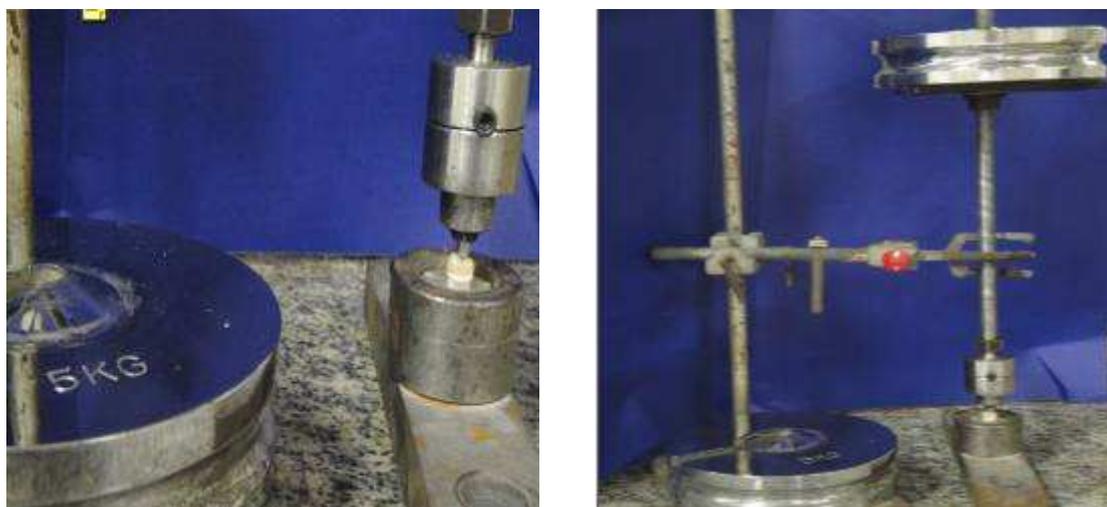
Figura 16 – Carregamento estático de 5 kg durante 10 minutos

As coroas metalocerâmicas e In-Ceram foram mantidas sob uma carga estática de 5 kg durante 10 minutos (MOTTA, 2007; MARTINS, 2010).

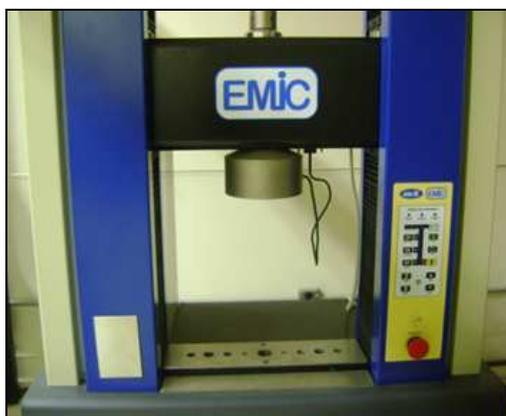
Figura 17 – Máquina Universal de Ensaios EMIC

O ensaio mecânico com carregamento monotônico foi realizado na Máquina Universal de Ensaios (figura 17), com capacidade máxima de 1000 kgf (10kN) (EMIC Equipamentos e Sistemas de Ensaio LTDA, Paraná). A célula de carga foi imposta por ação mecânica e uniforme em um único sentido, compressivamente com a velocidade de 0,5mm/min até a fratura da coroa.

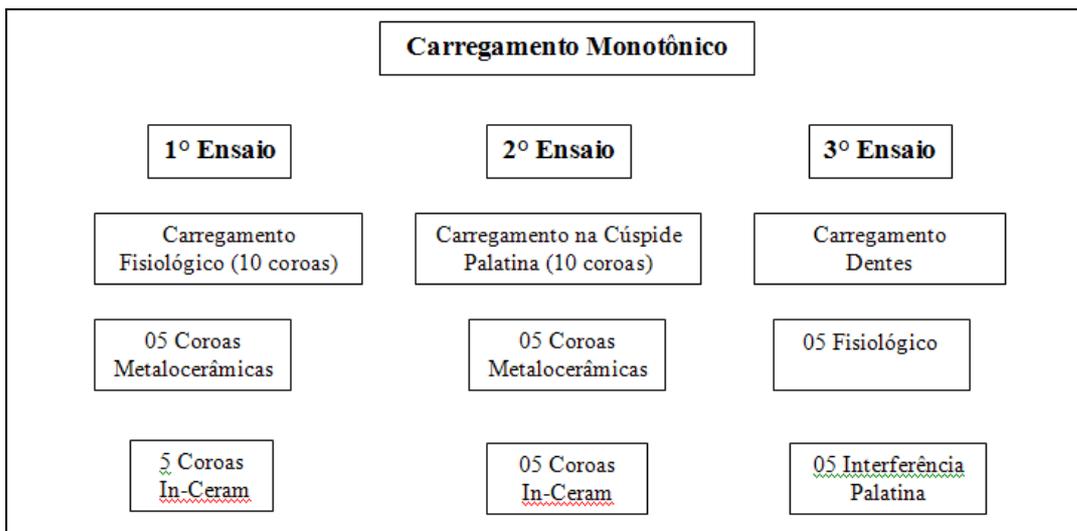
Figura 18 – Organograma da divisão dos grupos.

No primeiro ensaio, foram utilizados dez coroas, sendo cinco coroas metalocerâmicas e cinco coroas de In-Ceram ALUMINA<sup>®</sup>. Em um segundo ensaio foram utilizadas as mesmas quantidades de corpos de prova, sendo que a carga foi direcionada a 45° sobre a cúspide palatina. Foi realizado um terceiro ensaio com dentes naturais, utilizados como padrão ouro (*gold standard*). Na figura 18 encontra-se apresentada, esquematicamente, a formação desses grupos e, na figura 19, exemplifica-se cada tipo de coroa utilizada nos ensaios.

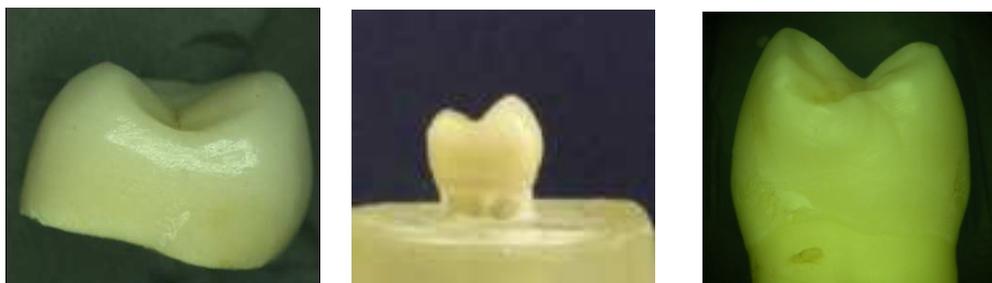
Figura 19 – Apresentação dos tipos de coroas (a) Coroa Metalocerâmica (b) Coroa In-Ceram ALUMINA<sup>®</sup> (c) Dente Hígido.

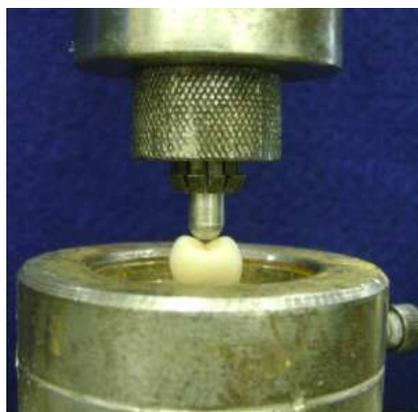
Figura 20 – Posicionamento do indentador (carregamento fisiológico) no corpo de prova.

a) Carregamento Fisiológico: O ponto da aplicação da carga ficou localizado entre as vertentes das cúspides vestibular e palatina, permitindo uma melhor distribuição da carga, incidindo no longo eixo do dente (Figura 20).

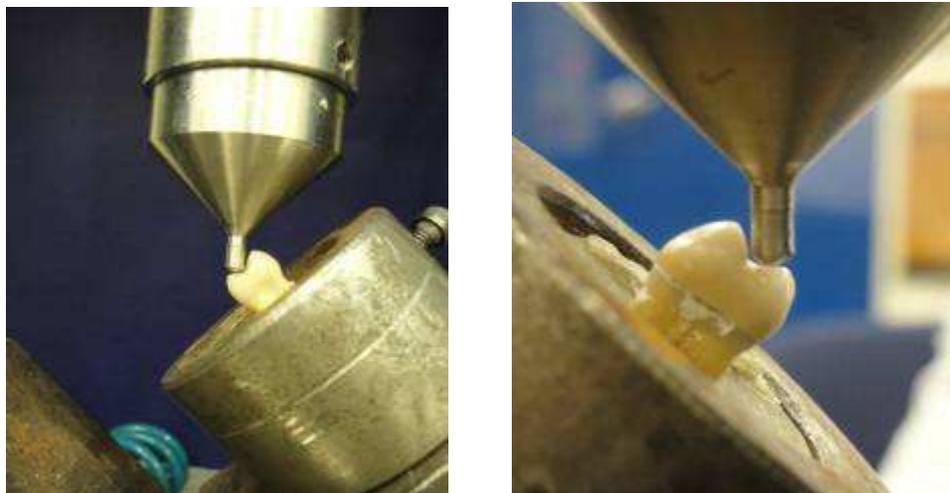
Figura 21 – Posicionamento do identador (carregamento lateral na cúspide palatina) no corpo de prova.

b) Carregamento Lateral na Cúspide Palatina: O ponto de aplicação da carga foi na cúspide palatina, com inclinação de 45°, obtido com o auxílio de um dispositivo, simulando uma interferência oclusal durante o movimento lateral de não-trabalho da mandíbula (figura 21).

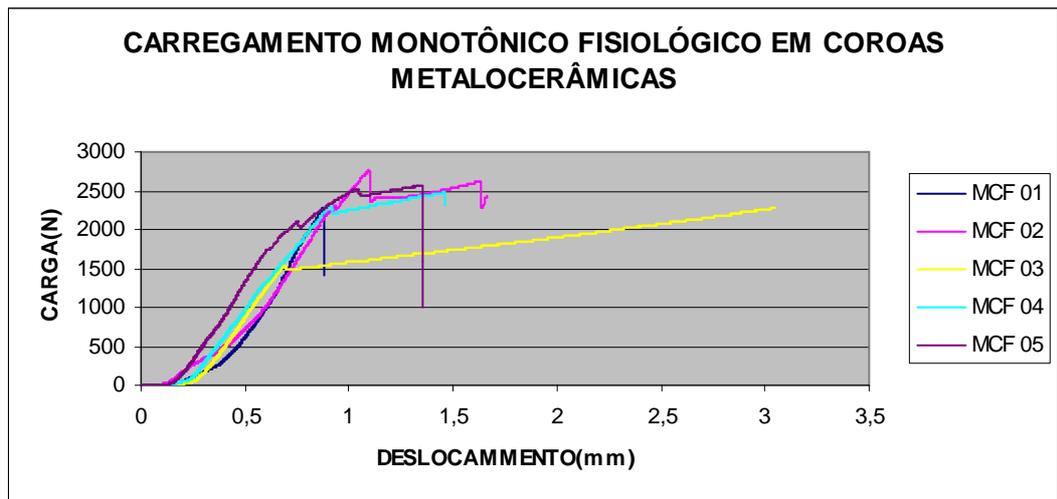
Figura 22 – Gráfico resultante do carregamento monotônico oclusal fisiológico em coroas metalocerâmicas.

Os gráficos das Figuras 22 e 23 são representativos dos ensaios com carregamento monotônico oclusal para os dois tipos de coroas analisadas no estudo. Os valores significativos para a carga de cada um dos ensaios e os valores médios para cada um dos conjuntos encontram-se apresentados na Tabela 4.

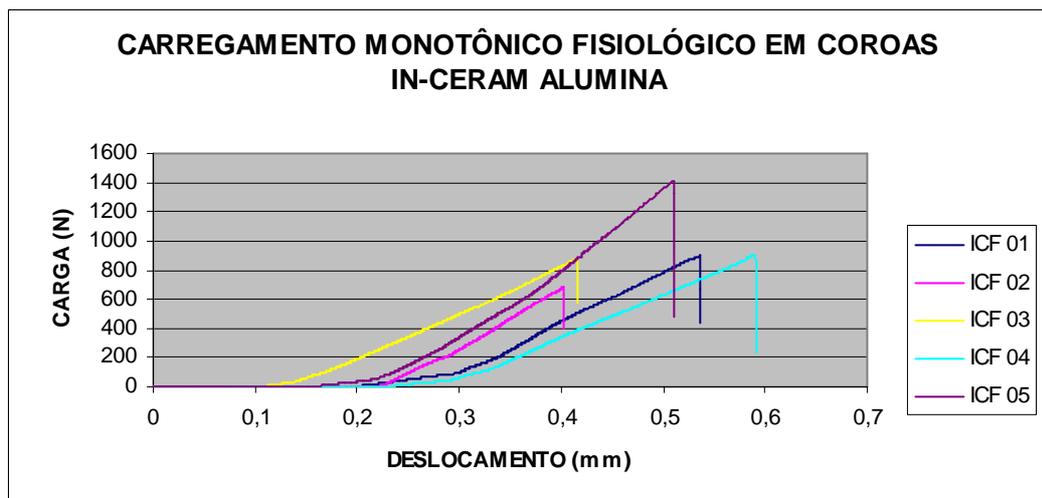
Figura 23 – Gráfico resultante do carregamento monotônico oclusal fisiológico em coroas In-Ceram ALUMINA<sup>®</sup>.

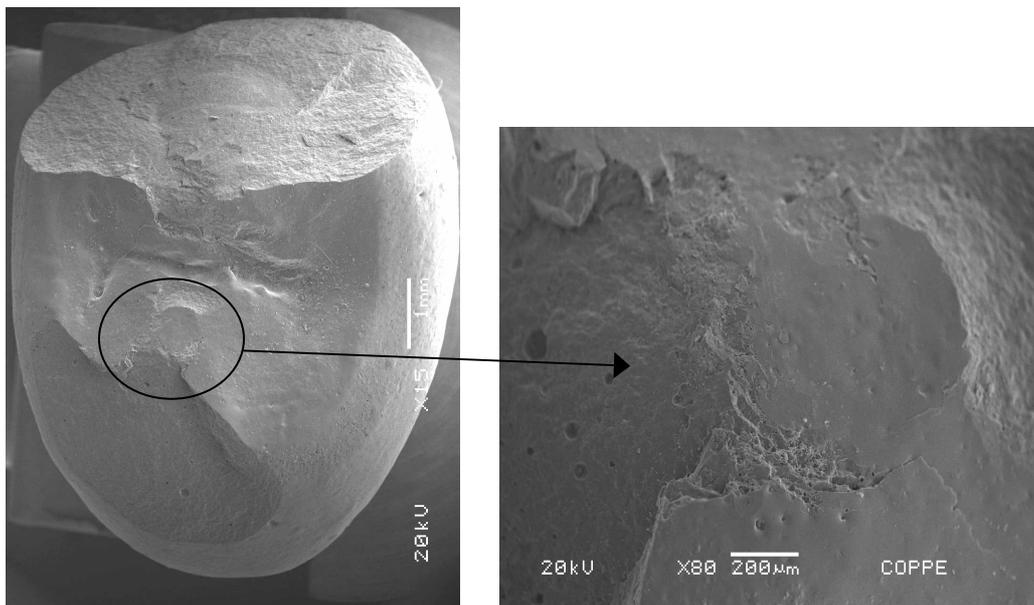
Figura 24 – (a) Vista superior de coroa metalocerâmica submetida à carregamento oclusal. Fratura em ambas as cúspides. (b) Detalhe da calota esférica relativa ao contato do identador.

No caso dos ensaios com carregamento oclusal (figura 24) fica bem identificada a área de contato do identador, caracterizando uma deformação plástica localizada devido às cargas de compressão. Essa deformação, na forma de uma calota esférica, é representativa de uma zona de deformação plástica que leva ao aparecimento de microtrincas (tipo cone) nas suas bordas (PETERSON, et al.,1998, LAWN et al., 2002, SHROTRIYA et al., 2003, MOUSTAFA et al., 2007). O campo de tensões de tração local fará com que ocorra o estágio de propagação da trinca de modo instável (frágil), com a falha do elemento cerâmico (coroa).

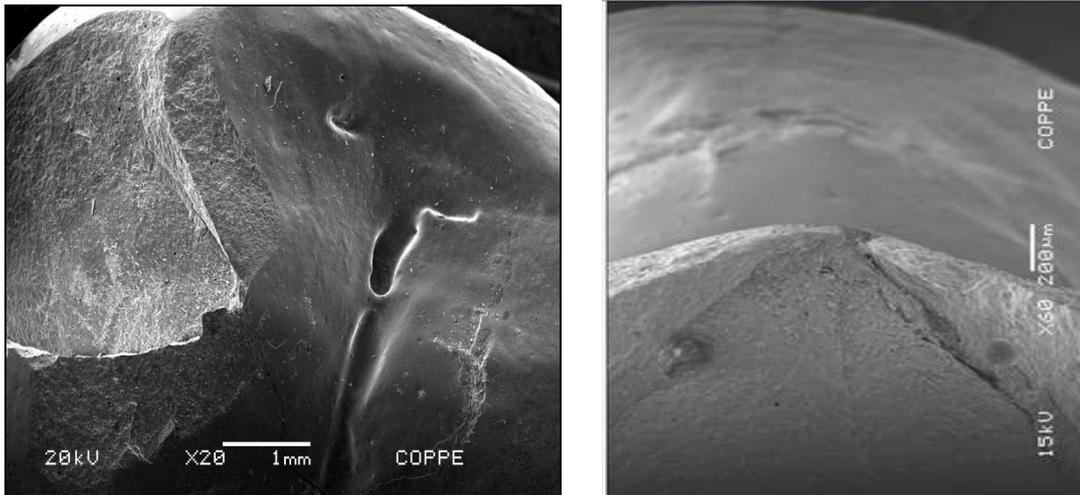
Figura 25 – (a) Deslocamento cerâmico na cúspide vestibular frente o carregamento monotônico oclusal (b) Fratura em forma de cone na cúspide vestibular.

A fractografia da Figura 25(b) correspondente à cúspide vestibular. Os detalhes da fratura, localizadamente, são indicativos de propagação da trinca (tipo cone) associada à zona circular que se forma a partir da região de deformação resultante do contato do cone esférico com a cúspide.

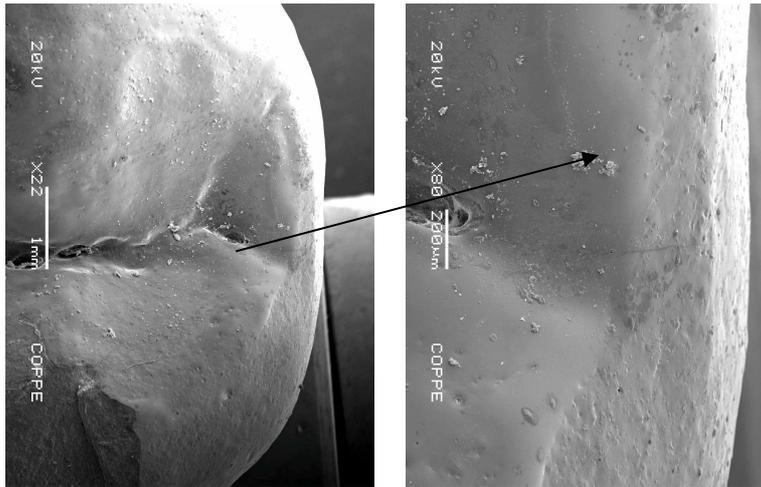
Figura 26 – Carregamento oclusal de coroa metalocerâmica. Fratura coesiva na cúspide palatina (d) Existência de trincas do sulco principal.

Na figura 26 verifica-se uma trinca partindo do sulco principal e percorrendo a face proximal.

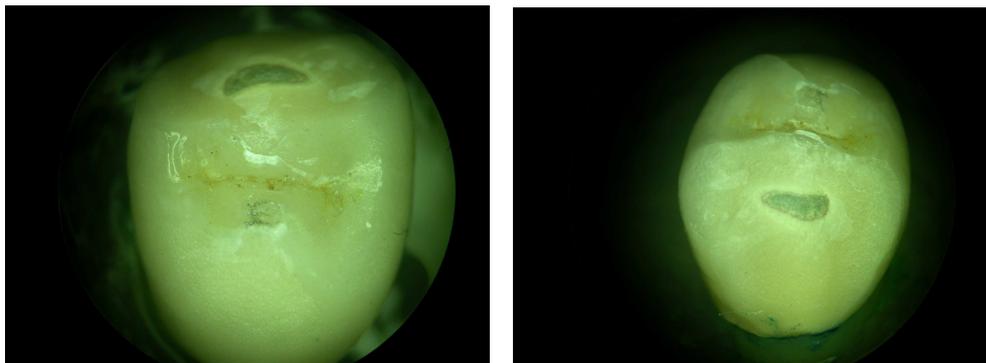
Figura 27 – Fratura adesiva (cúspide vestibular) e coesiva (cúspide palatina) em coroa metalocerâmica submetida a carregamento fisiológico.

Na figura 27 verifica-se uma fratura do tipo mista. Na cúspide vestibular observa-se a exposição da infraestrutura metálica com uma fratura do tipo adesiva, enquanto na cúspide palatina há uma fratura do tipo coesiva.

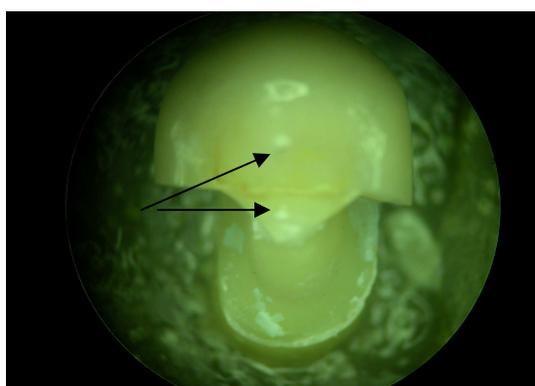
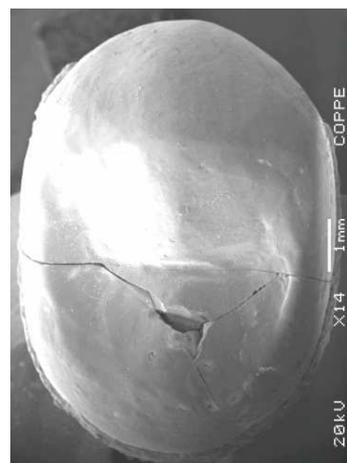
Figura 28 – (a) Carregamento oclusal de coroa In-Ceram ALUMINA<sup>®</sup> – as setas identificam as calotas de contato formadas no ensaio de compressão. (b) Vista da coroa reconstituída a partir do reposicionamento do fragmento da coroa, onde se encontra, também, a área de contato.

Verifica-se nas Figuras 28 e 29 que o carregamento fisiológico resulta no contato do identador nas duas cúspides, o que é caracterizado, nas figuras, pela presença das calotas nessas regiões. Devido à anatomia irregular da coroa (que segue o padrão dentário) não há garantia da distribuição uniforme e simultânea da carga em ambas as cúspides – a localização e o tamanho das calotas formadas nas cúspides são diferentes para cada coroa. Na figura 29(a) é apresentada a fractografia com o detalhamento da área de compressão causada pelo identador esférico. Trincas são ramificadas a partir da região da calota, indicativas da ação de componentes de tensões de tração localizadas nessa região periférica à calota de contato. A trinca segue em direção ao sulco principal, onde as tensões de tração, segundo a literatura, são mais elevadas (figura 28b) (PERIHAN OYAR et al., 2006)

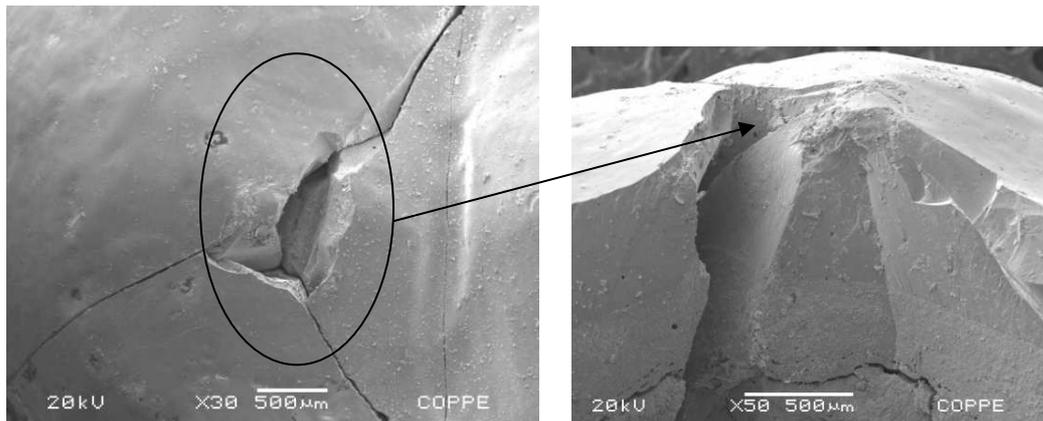
Figura 29 – (a) Detalhe da região de início de fratura, a partir da calota de contato. (b) Vista lateral da fratura (após a retirada do fragmento): calota de contato (deformação) e caminhos de propagação da fratura frágil.

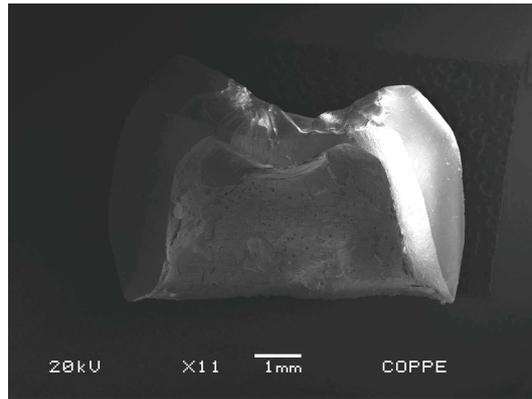
Figura 30 – Vista lateral da fratura - fragmento de coroa In-Ceram.

Verifica-se nas Figuras 30 e 31 detalhes do fragmento de coroa In-Ceram. O aspecto geral da fratura segue as características clássicas de fratura frágil em materiais cerâmicos, com a formação de muitas e pequenas trincas a partir do contato do identador (Figura 31c) (CALLISTER, 2007).

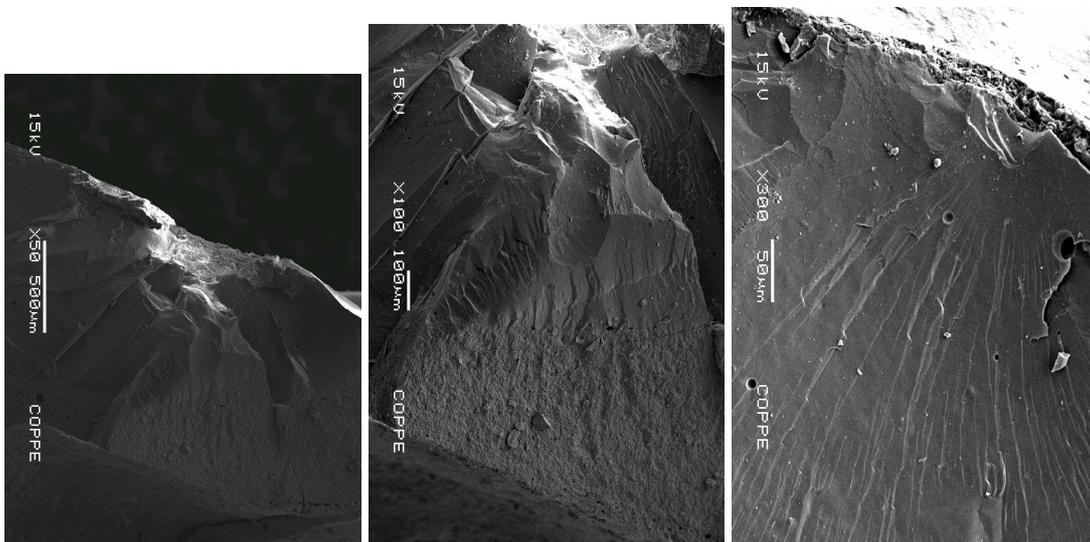
Figura 31 – Carregamento oclusal em coroa In-Ceram. (a) Ponto de contato do identador com a coroa (b) Ondas de propagação (c) Propagação das trincas a partir da zona quase-plástica.

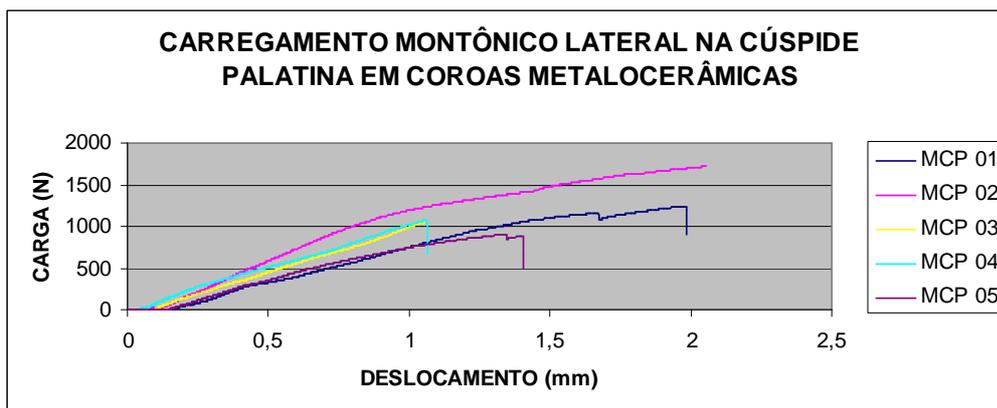
Figura 32 – Gráfico resultante do carregamento monotônico lateral na cúspide palatina em coroas metalocerâmicas.

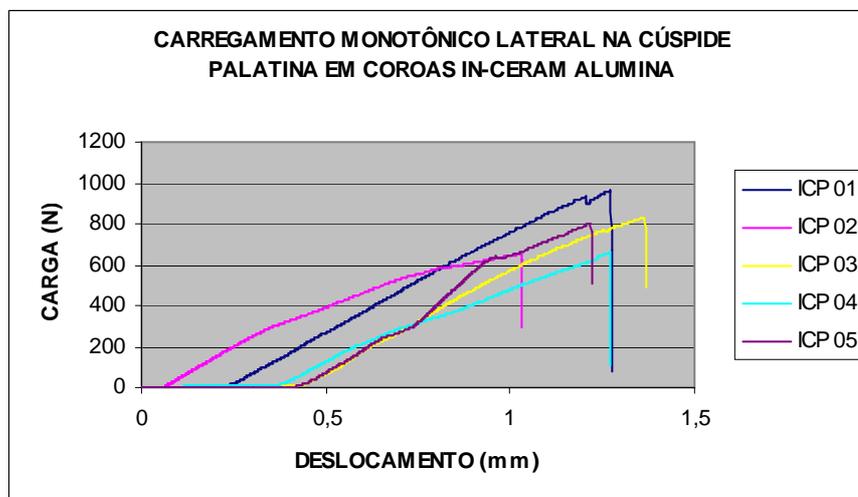
Figura 33 – Gráfico resultante do carregamento monotônico lateral na cúspide palatina em coroas In-Ceram ALUMINA<sup>®</sup>.

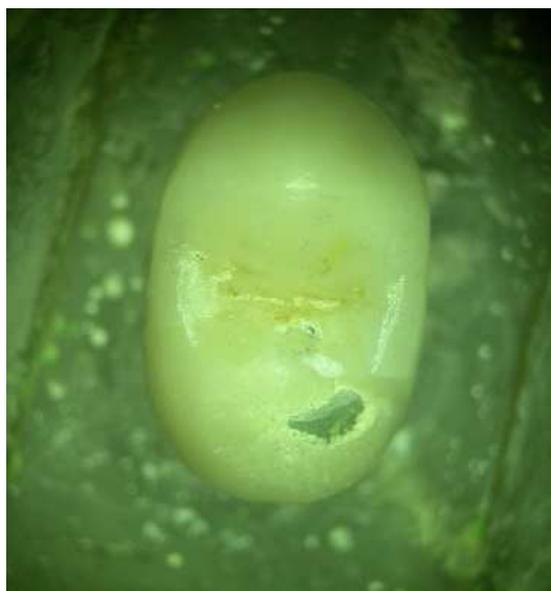
Figura 34 – Fratura em coroa metalocerâmica sob carregamento monotônico lateral na cúspide palatina.

Foram observadas fraturas na cúspide palatina para coroas metalocerâmicas. A fratura apresentada na Figura 34 revela o casquete metálico abaixo da região de fratura.

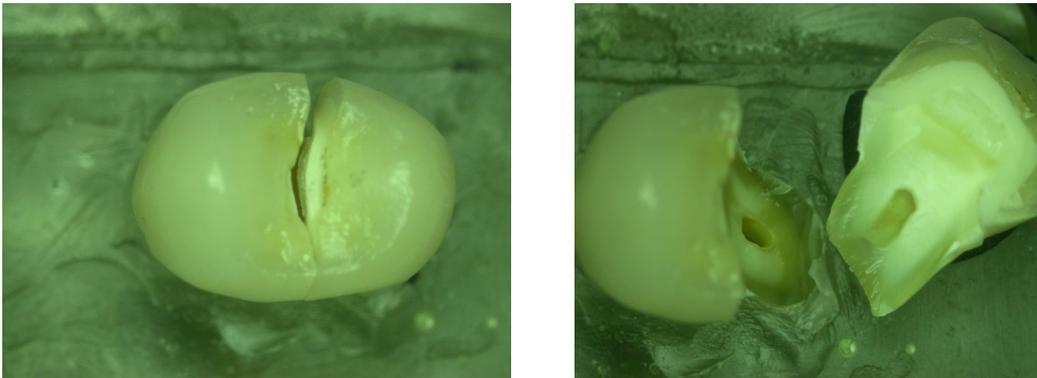
Figura 35 – (a) Fratura de dente com coroa In-Ceram ALUMINA<sup>®</sup> sob carregamento monotônico lateral na cúspide palatina. (b) Fratura completa do dente em duas partes. Análise por lupa.

Nas Figuras 35 e 36 apresenta-se o modo de fratura predominante observado nos ensaios das coroas In-Ceram sob carregamento lateral. Verifica-se a ocorrência de fraturas extensas, com restrita possibilidade de reparo em se tratando de um caso clínico. Entre as cinco coroas ensaiadas, duas apresentaram fraturas longitudinais como a seguir apresentadas:

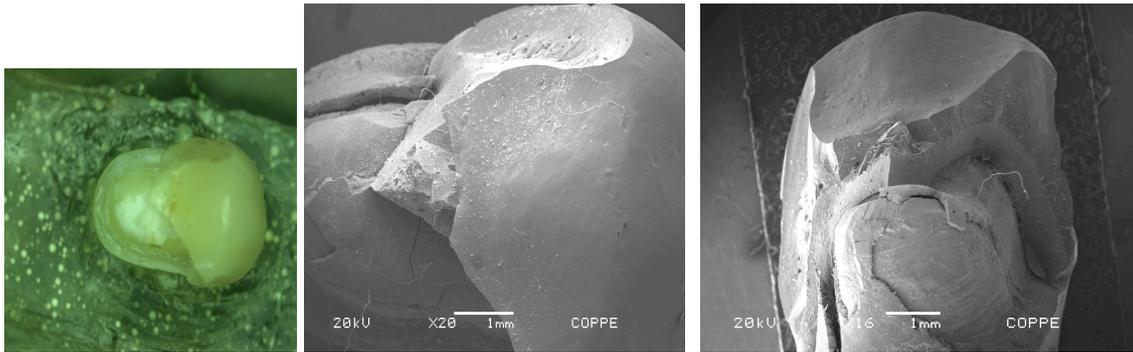
Figura 36 – Vista da fratura de dente com coroa In-Ceram sob carregamento lateral. (a) Microscopia ótica (lupa). (b) e (c) - MEV

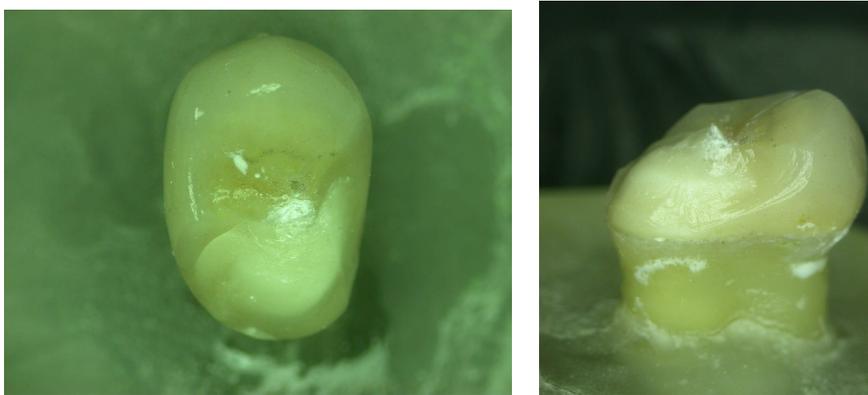
Figura 37 – Delaminação da cerâmica de revestimento com carregamento monotônico lateral na cúspide palatina em coroas In-Ceram ALUMINA<sup>®</sup>.

Uma terceira coroa In-Ceram apresentou a fratura em forma de delaminação (figura 37).

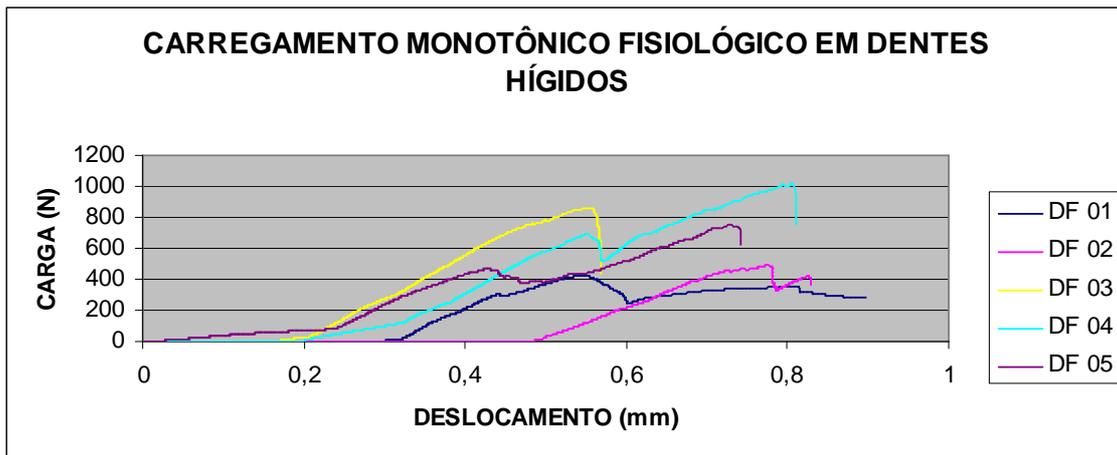
Figura 38 – Gráfico resultante do carregamento monotônico oclusal fisiológico em dentes hígidos.

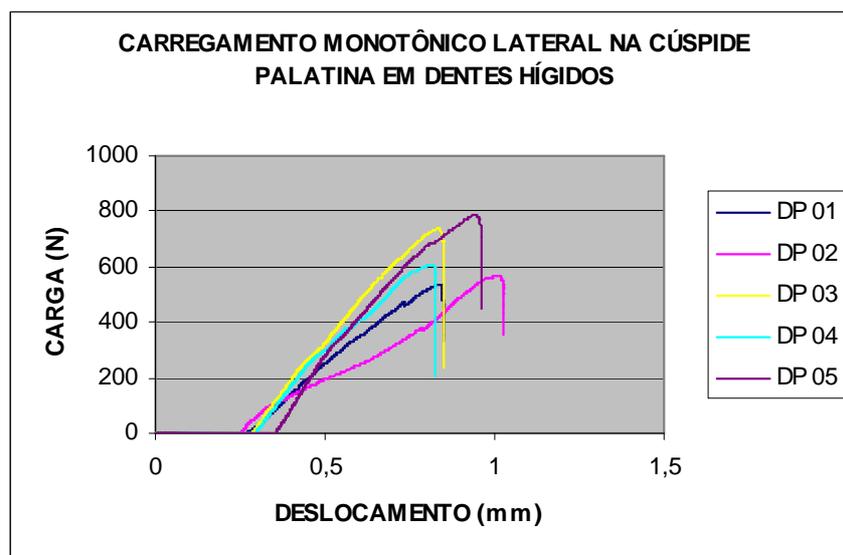
Figura 39 – Gráfico resultante do carregamento monotônico lateral na cúspide palatina em dentes hígidos.

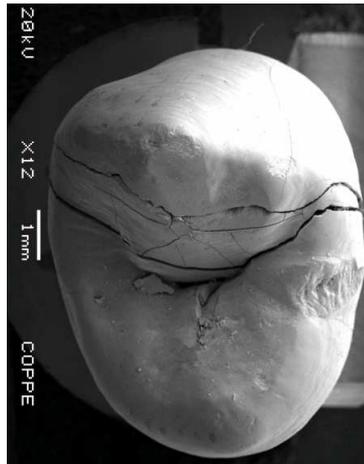
Figura 40 – Carregamento monotônico em dente hígido oclusal fisiológico.

Na Figura 40 é apresentada uma vista superior obtida em microscopia eletrônica de varredura (MEV) para um dente hígido submetido a carregamento monotônico no modo oclusal (fisiológico). Destacam-se as trincas que se ramificam a partir da área de contato com o identador, com predomínio de trincas que se desenvolvem paralelas à região do sulco do dente.

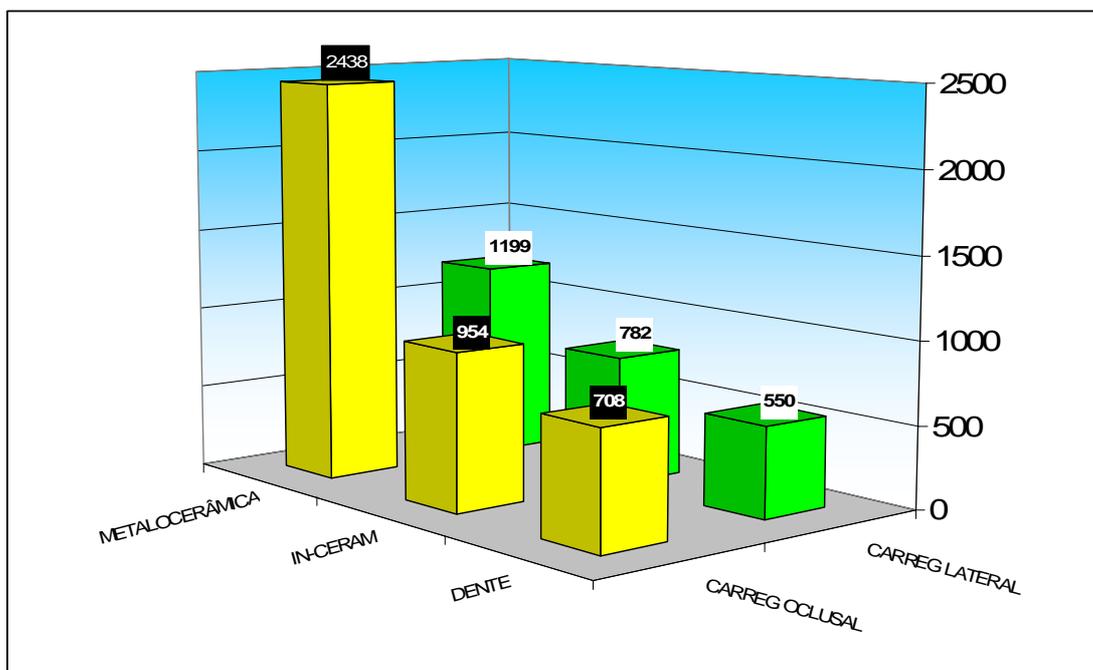
Figura 41 – Representação e comparação entre as médias dos ensaios realizados com coroas metalocerâmicas, In-Ceram ALUMINA<sup>®</sup> e dentes hígidos.

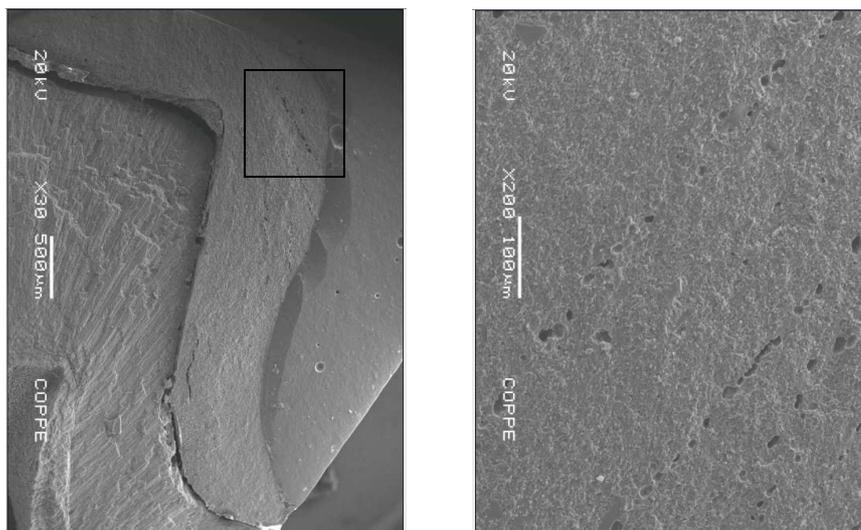
Figura 42 – (a) Coroa In-Ceram Alumina (b) Poros presentes no casquete de In-Ceram
