## ASPECTOS METALÚRGICOS E DE RESISTÊNCIA À CORROSÃO DE JUNTAS SOLDADAS COM PROCESSO DE SOLDAGEM DE TOPO POR RESISTÊNCIA

Dissertação de Mestrado apresentada ao Programa de Pós-graduação em Engenharia Metalúrgica e de Materiais, COPPE, da Universidade Federal do Rio de Janeiro, como parte dos requisitos necessários à obtenção do título de Mestre em Engenharia Metalúrgica e de Materiais.

METALLURGICAL AND CORROSION RESISTANCE ASPECTS OF WELDED  
JOINTS USING UPSET WELDING PROCESS

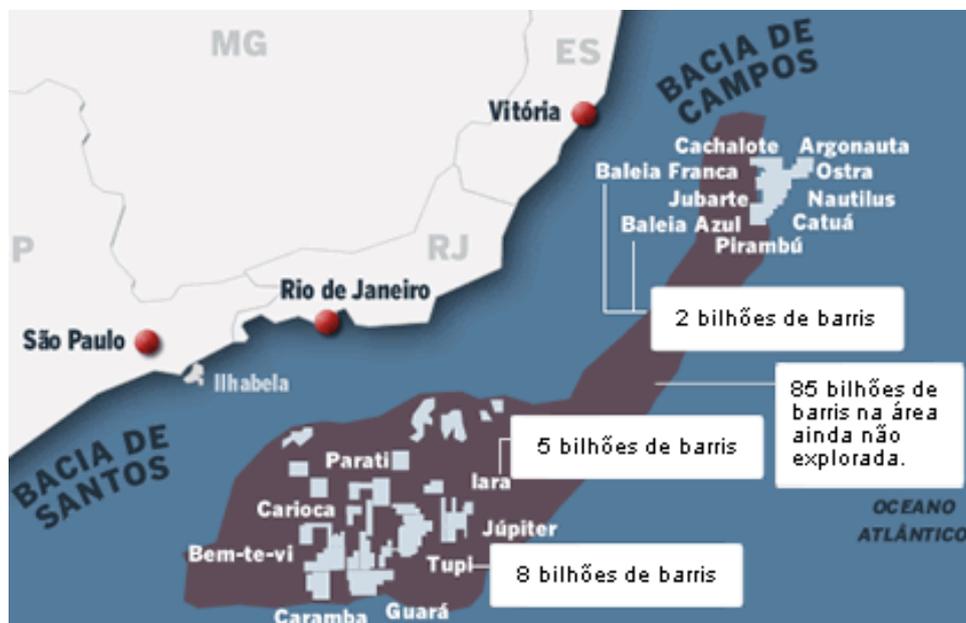
Figura 2: Abrangência da região do Pré-sal [8].

A Figura 2 mostra a abrangência da região descoberta, até o momento, ao longo do litoral brasileiro. Somente na acumulação do Campo de Lula (anteriormente denominado Tupi), que representa uma pequena parte da nova fronteira na Bacia de Santos, poderá se aumentar em mais 50% as atuais reservas de petróleo e gás do país, que já somam hoje 14 bilhões de barris [8].

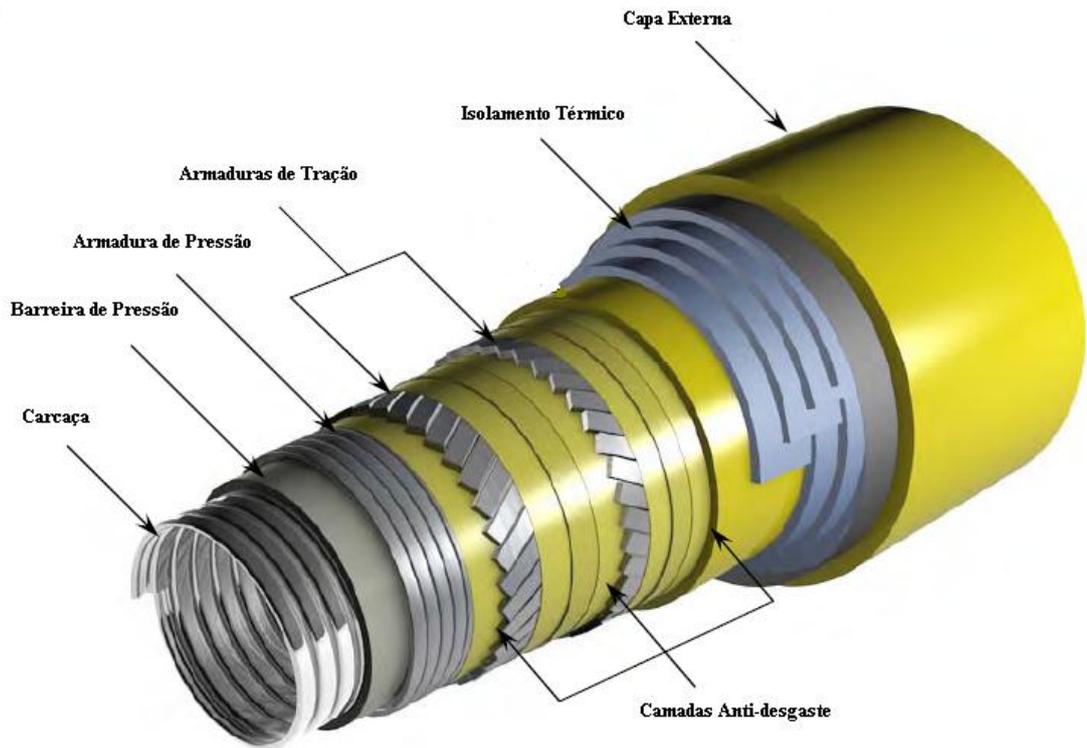
Figura 3: Camadas que constituem um duto flexível [9].

Um duto flexível geralmente combina baixa rigidez a flexão e alta rigidez axial, sendo essas características obtidas através da construção de uma parede composta de camadas não aderidas uma às outras [10]. Este consiste em uma estrutura tubular formada pela superposição de camadas concêntricas cilíndricas poliméricas extrudadas (impermeabilizantes) e camadas metálicas com arranjo helicoidal (com função estrutural), cada uma delas possuindo uma função e características específicas que lhes conferem a capacidade de resistir às pressões do fluido interno, à pressão hidrostática devido à profundidade e às cargas dinâmicas de operação, conforme Figura 3.

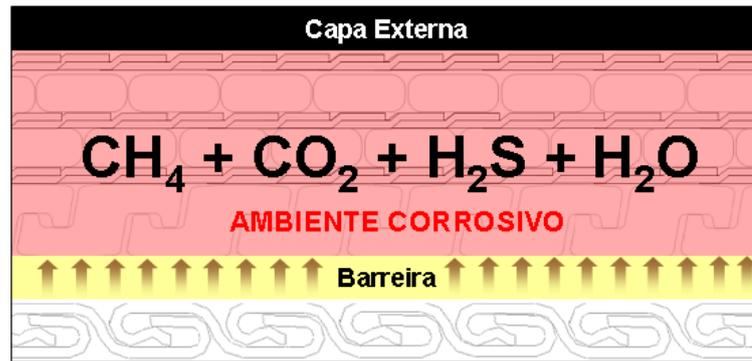
Figura 4: Permeação de gases para o espaço anular do duto flexível [11].

Como resultado da combinação desses fatores, o espaço anular deixa de ser um ambiente seco e, se torna, com a presença desses gases e de água, um ambiente agressivo, com o pH podendo chegar até 4.0 [11].

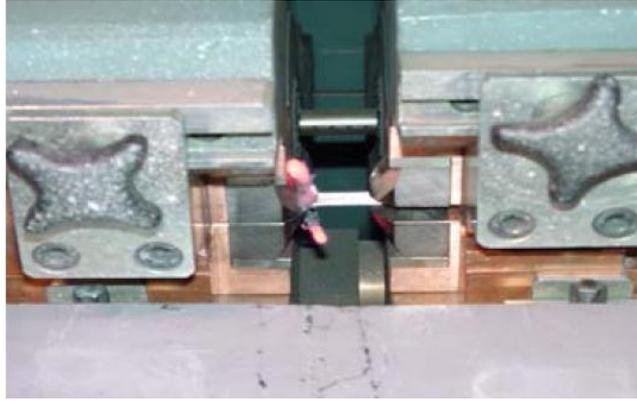
*Figura 6: Disposição do eletrodo e a fixação do arame para a realização do procedimento de soldagem de topo por resistência arames de armaduras de tração [15].*

A Figura 6 mostra o arame da armadura de tração no equipamento de soldagem, sua fixação e o posicionamento dos eletrodos.

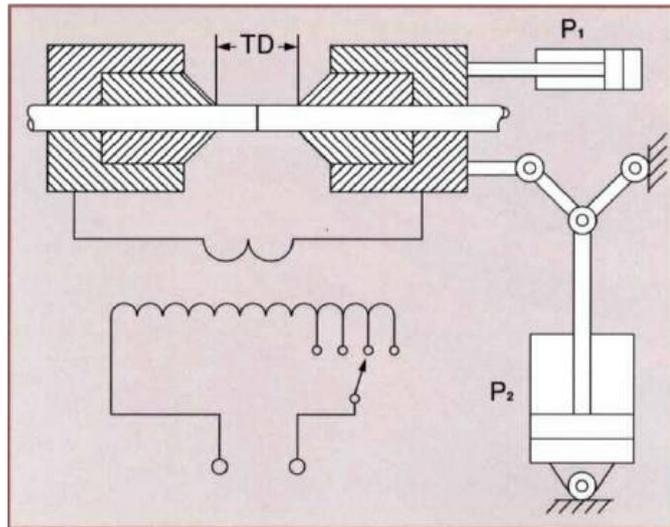
Figura 8: Esquemático do funcionamento do equipamento Hakusan BS-5D-A [17].

No equipamento utilizado por um fabricante de dutos flexíveis, modelo Hakusan BS-5D-A, as extremidades dos arames a serem soldados são posicionadas uma contra a outra, conforme representado na Figura 8 e na Figura 9, a uma distância (TD) de 2 a 2,5 vezes o diâmetro do arame e são fixados no equipamento de soldagem. Inicialmente, uma pequena pressão ( $P_1$ ) é aplicada na junta. Após o período de compressão ( $t_1$ ), uma corrente alta ( $I$ ) é aplicada à seção (I) até que um determinado comprimento de material ( $l_1$ ) se funde devido ao efeito Joule. Simultaneamente, uma pressão alta ( $P_2$ ) é aplicada, que causa a expulsão do excesso de material fundido da junta [17]. Após um tempo de espera ( $t_2$ ), as peças são liberadas e a operação é finalizada.

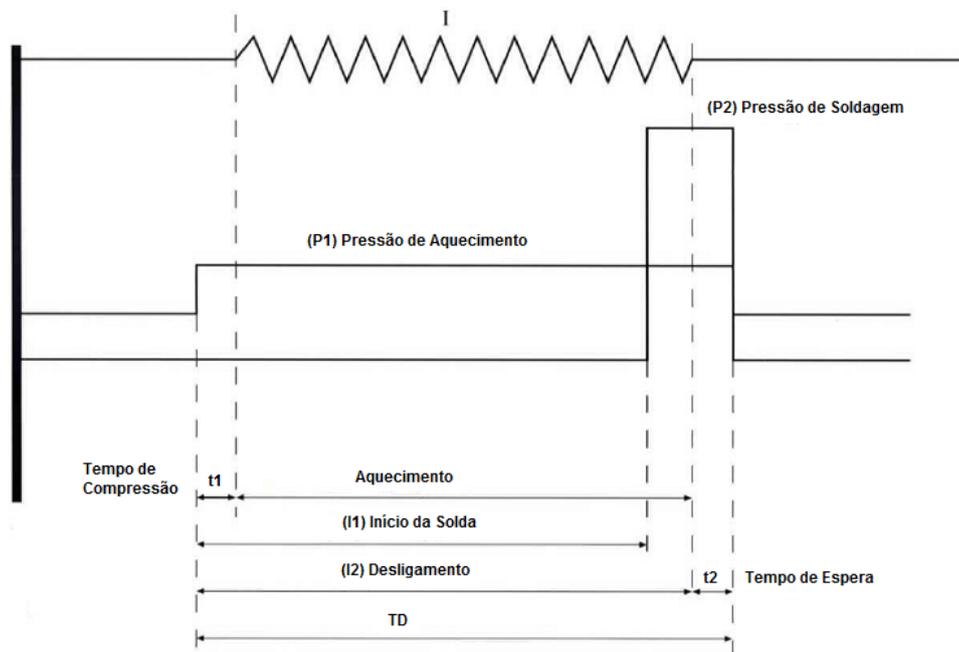
Figura 9: Representação gráfica das etapas de soldagem em função do tempo [17].

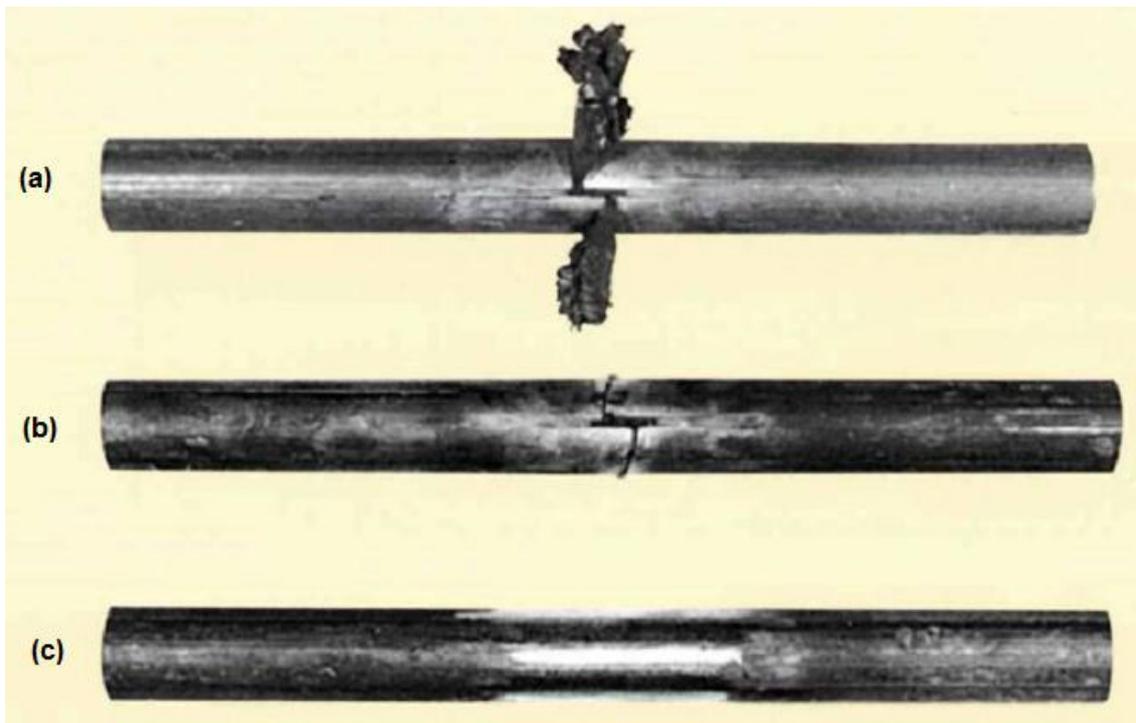
*Figura 10: Aparência da região soldada (a) após a solda; (b) após a remoção de rebarbas e (c) com acabamento finalizado [17].*

A solda pode ser avaliada por teste de tração e as propriedades são comparadas com as do material de base. Técnicas como metalografia e líquido penetrante também podem ser utilizadas. Um método comum para avaliação é o ensaio de dobramento. Se a fratura ocorrer na interface da solda, mas mostrar fusão completa, ou se ocorrer fora da solda a qualidade desta é considerada satisfatória.

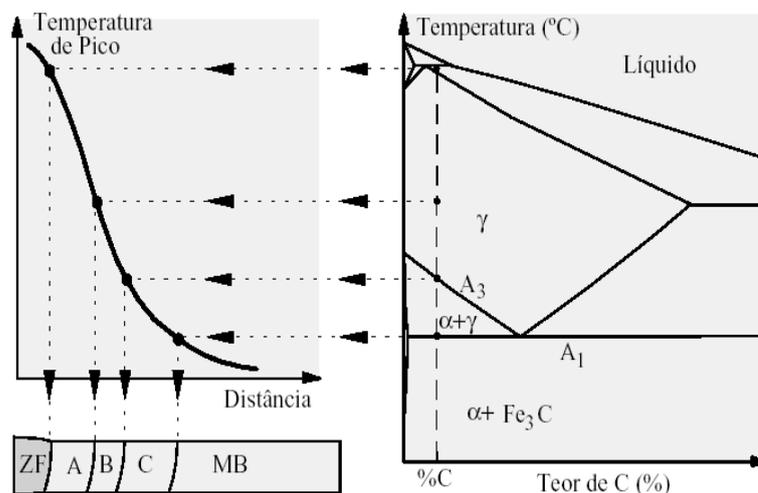
Figura 12: Regiões características da ZTA [13].

As características da ZTA dependem principalmente do tipo de metal de base e dos procedimentos de soldagem (ciclo térmico e repartição térmica). Nos metais transformáveis, a ZTA é mais complexa. No caso dos aços carbono e aços baixa liga, a ZTA apresentará as seguintes regiões características.

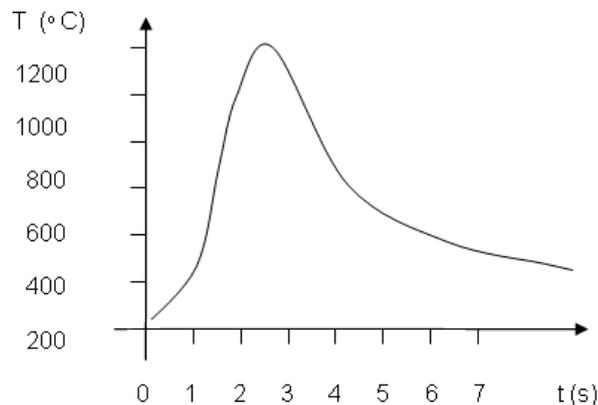
Figura 13: Ciclo Térmico de Soldagem [13]

O processo de aquecimento e resfriamento da junta é denominado ciclo térmico de soldagem, representado esquematicamente na Figura 13. Este consiste basicamente de três fases: aquecimento do material no início do processo, o ponto em que a temperatura máxima é atingida e, finalmente, a etapa de resfriamento gradual até que a temperatura retorne ao valor inicial.

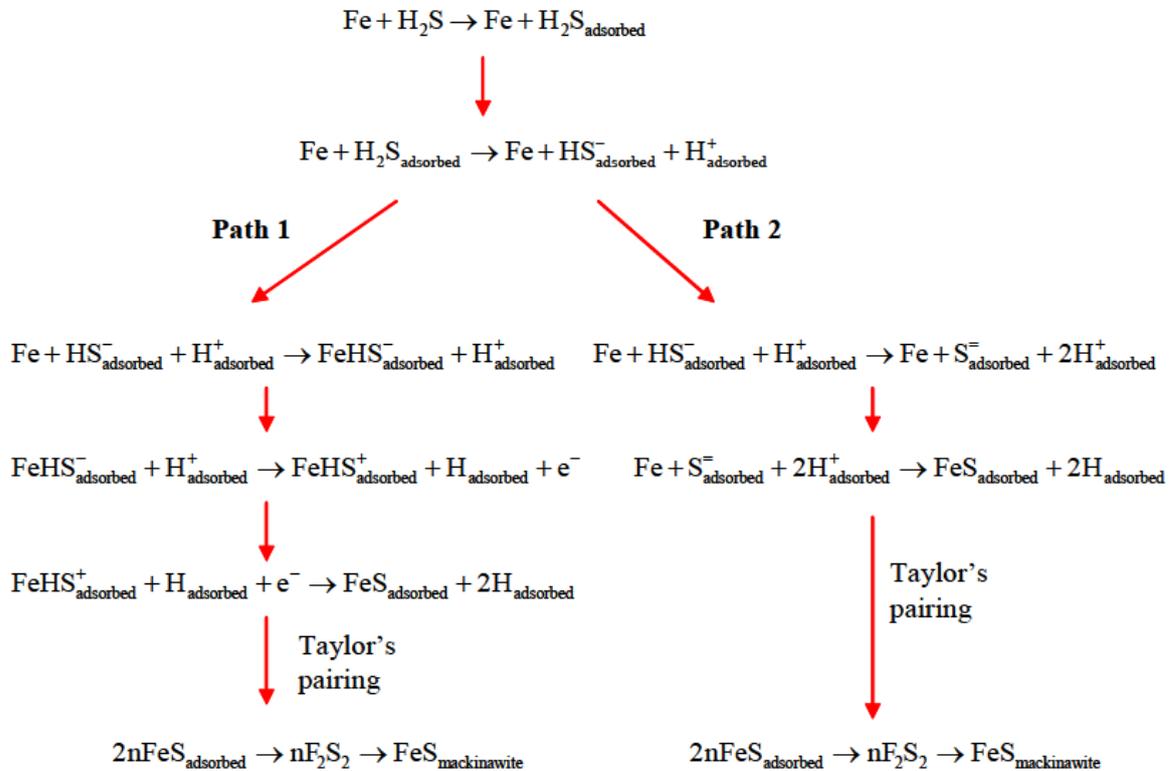
Figura 14: Mecanismos propostos para a corrosão do ferro por  $H_2S$  [13]

Outro provável mecanismo para dissolução do ferro, em ambientes aquosos contendo  $H_2S$ , é baseado na formação do filme de macknawite ( $FeS$ ), conforme proposto por Sun et al [31] na Figura 14.

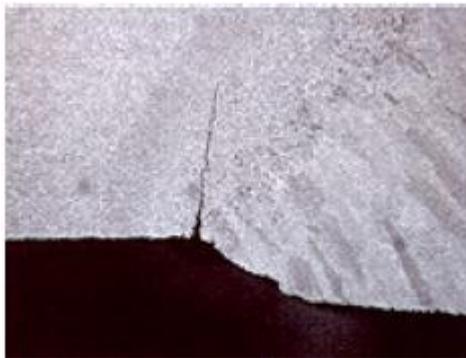
*Figura 15: Trinca ocasionada pela corrosão sob tensão [32].*

O termo trinca assistida ambientalmente é usado para descrever diversos tipos de corrosão. A Figura 15 mostra um exemplo desse fenômeno ocorrido na zona termicamente afetada (ZTA) de uma solda [32].

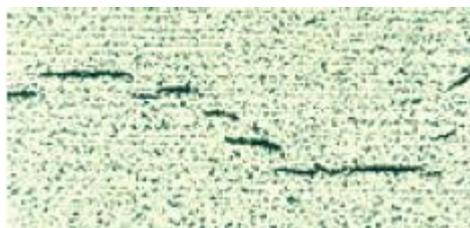
*Figura 16: Trinca induzida por hidrogênio [32].*

A Figura 16 fornece um exemplo de trinca induzida por hidrogênio em que o material continha uma alta fração de volume de inclusões. Recomenda-se que os níveis de enxofre para o serviço em ambientes aquosos contendo  $H_2S$  seja controlado em 0,002% no máximo para evitar HIC. Adições de elementos de controle das formas de inclusão, como o cálcio ou elementos terra raras, também são usados para prevenir HIC.

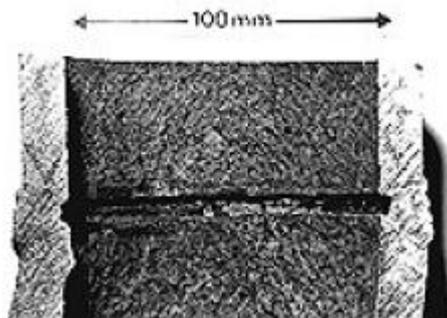
*Figura 17: Corrosão preferencial da região soldada [32].*

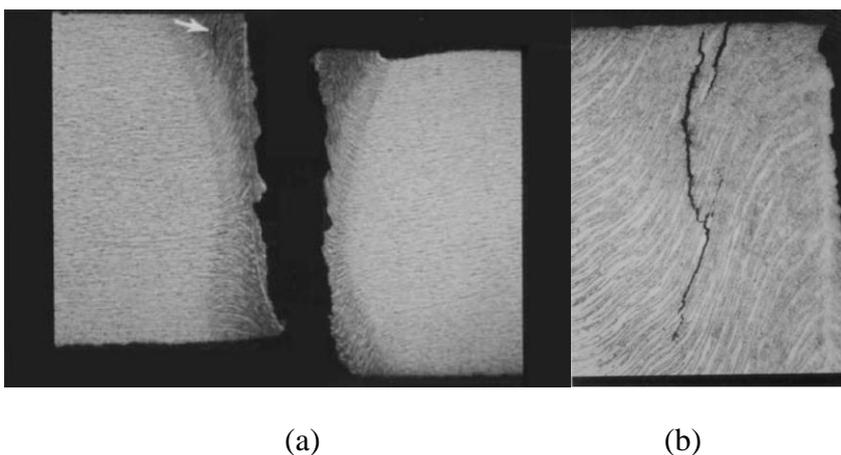
*Figura 18: (a) falhas e trincas (seta) em uma tubulação soldada por resistência elétrica (b) área indicada pela seta em (a) com aumento [38].*

Ainda de acordo com Bruno, existem duas condições que podem levar a ocorrência de SSC nas soldas por resistência elétrica, ambas relacionadas com alta dureza. A primeira está ligada a dureza da ZTA, caso a extensão desta seja relativamente pequena e resfriada rapidamente, a dureza da solda por resistência pode ser bastante elevada (isto é, pode assumir valores bem acima do equivalente a 22 HRC). Por essas e outras razões a solda normalmente passa por um tratamento térmico pós-soldagem. As soldas por resistência elétrica são tratadas termicamente com o uso de bobinas de indução, embora alguns equipamentos sejam inteiramente tratados em fornos. A Figura 18 mostra um exemplo de falha por SSC em uma ZTA que apresenta alta dureza de um tubo soldado por resistência elétrica submetido a condições de serviço *sour*. As soldas não sofreram tratamento térmico e as trincas tiveram início na microestrutura martensítica.

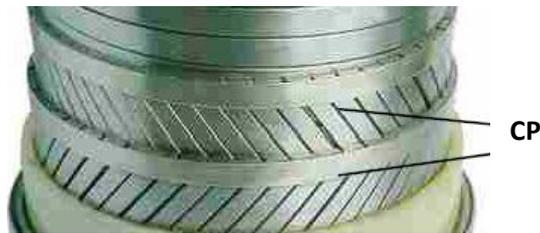
*Figura 19: Armaduras de Tração de um duto flexível [11]*

Conforme citado anteriormente, os corpos de prova utilizados neste estudo são arames de aço carbono utilizados nas armaduras de tração de dutos flexíveis, soldados pelo processo automático de soldagem de topo por resistência. A Figura 19 apresenta a localização dessas armaduras de tração em um duto flexível. Sua gama atual de perfis possui diferentes seções retangulares que variam de 5x2 mm até 16x7 mm, com diferentes razões de aspecto.

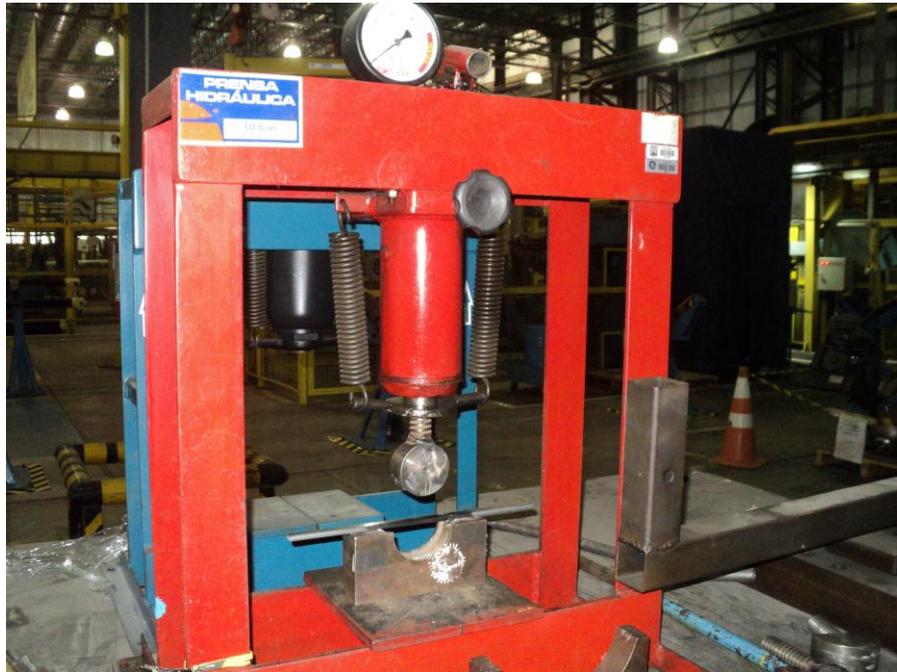
*Figura 21: Dispositivo utilizado para execução do teste de dobramento.*

Uma amostra de cada grupo foi submetida ao ensaio de dobramento. O dispositivo de ensaio utilizado é de propriedade da empresa fabricante de dutos flexíveis e está representado na Figura 21.

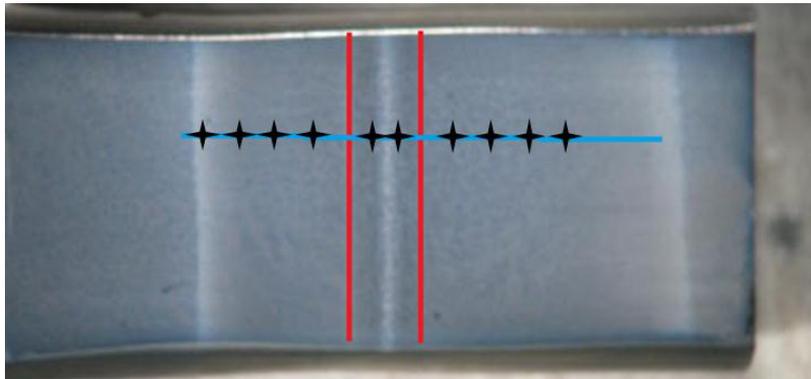
*Figura 22: Esquema mostrando as regiões onde foram realizadas as indentações.*

Foi realizado um perfil de dureza Vickers seguindo as diretrizes da norma ASTM E 384 [50], com carga de 10 kgf, partindo de quatro pontos na zona termicamente afetada à esquerda (ZTA) medindo dois pontos na linha de fusão (LF) e finalizando com mais quatro pontos na ZTA direita, conforme representado na Figura 22.

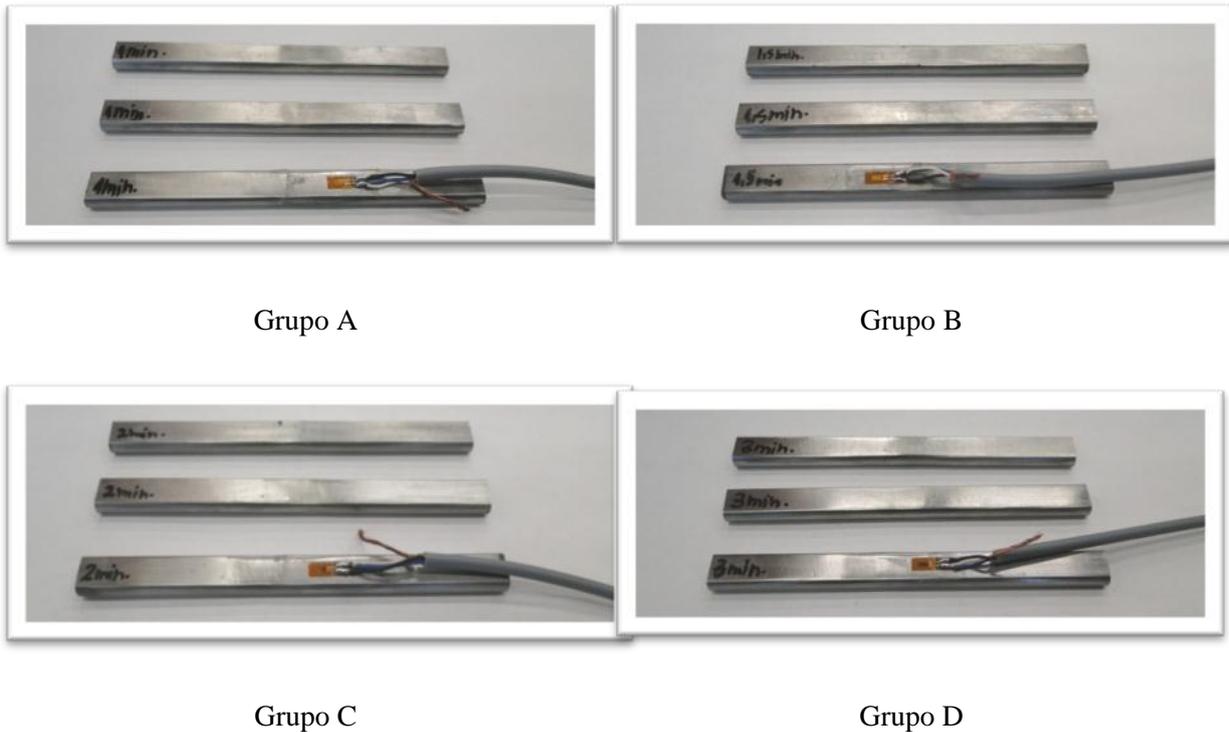
*Figura 23: Imagens dos corpos de prova instrumentados.*

Tais medidas foram obtidas através do hardware MGCPlus da HBM. Após este procedimento os *strain gages* foram removidos e a superfície limpa com acetona.

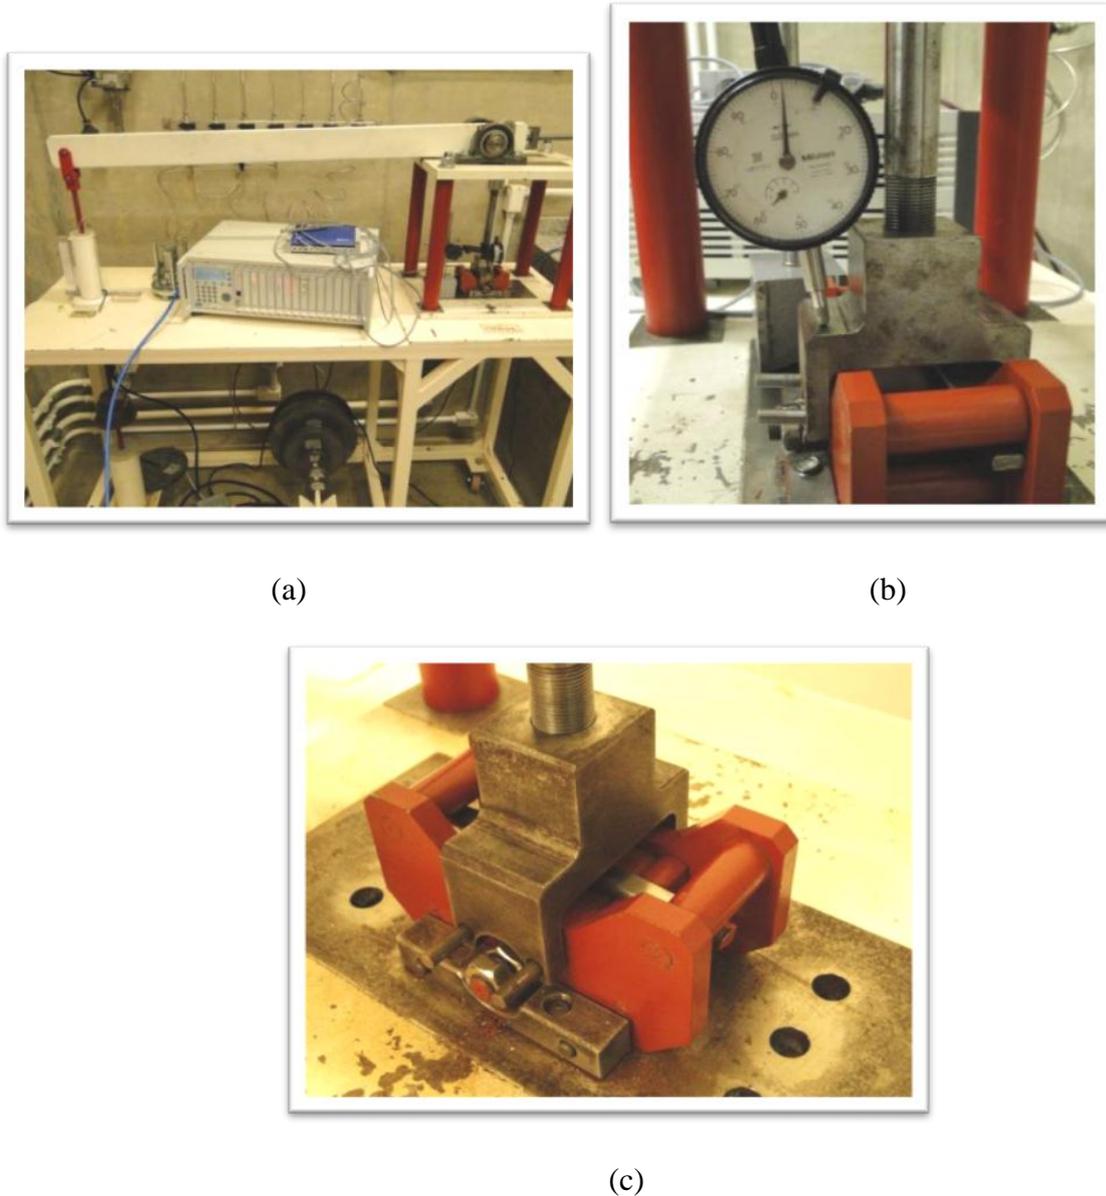
Figura 25: (a) máquina de “peso morto” usada na aplicação da carga, (b) aplicação da carga, (c) garra de flexão em 4 pontos com o corpo de prova.

Um relógio comparador foi posicionado para medir a deformação aplicada, garantindo que o valor utilizado foi o mesmo determinado através do procedimento citado acima.

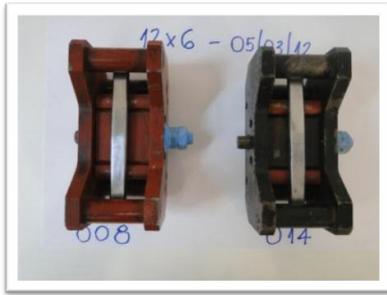
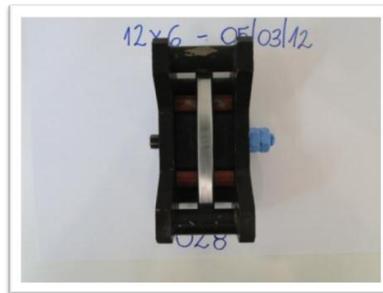
Figura 26: Imagens dos corpos de prova, teste 1 ( $0,2\%H_2S/CO_2$  sem controle de pH) antes do teste.

Nas Figura 26, Figura 27 e Figura 28 podem ser observados os corpos de prova nas respectivas garras após a aplicação de carga e imediatamente antes de serem colocados na célula de teste.

As garras com os corpos de prova mostrados nas Figura 26, Figura 27 e Figura 28 foram colocadas dentro da célula de teste confeccionada em polipropileno e a solução de 3,5% de Na Cl adicionada em seguida, conforme ilustrada nas Figura 29. A célula foi fechada e procedeu-se a desaeração com nitrogênio 5.0 analítico, fornecido

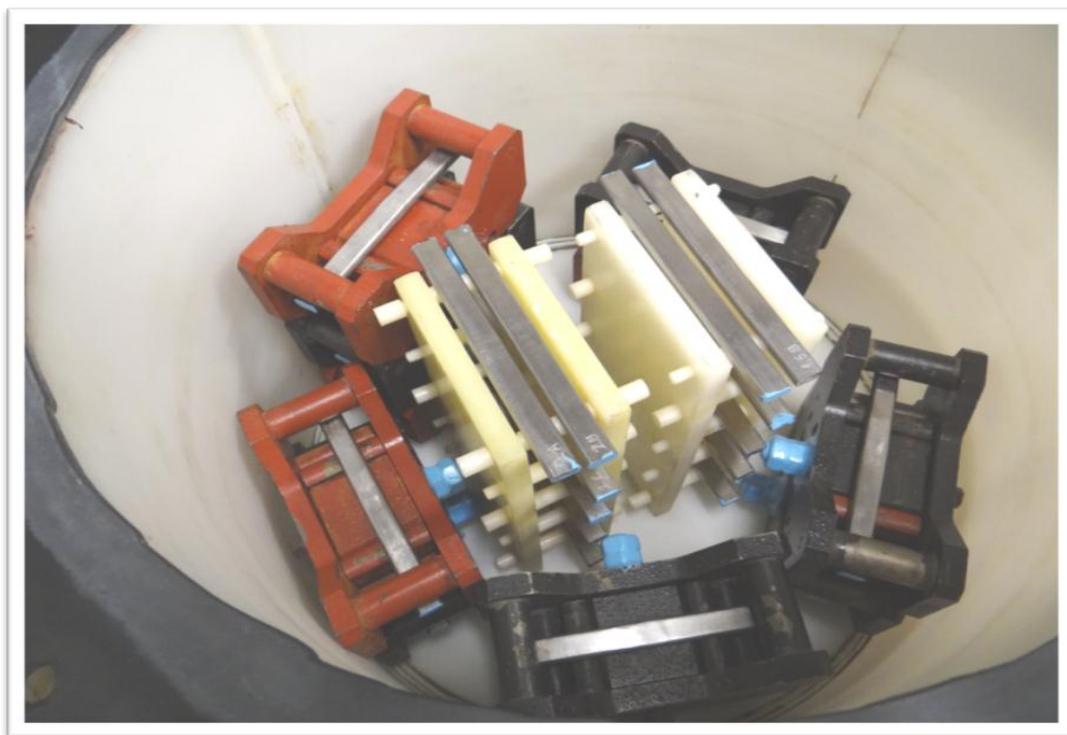
*Figura 29: Garras com os corpos de prova dentro da célula de teste e cps teste HIC nos suportes.*

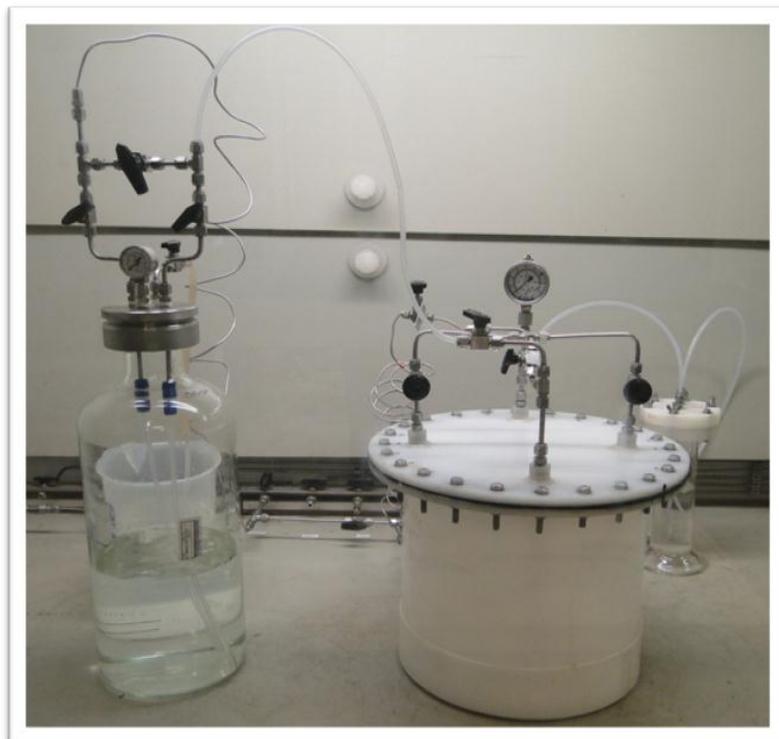
Figura 30: Célula de teste contendo válvulas para entrada de gás, entrada de solução, retirada de alíquota e saída de gás.

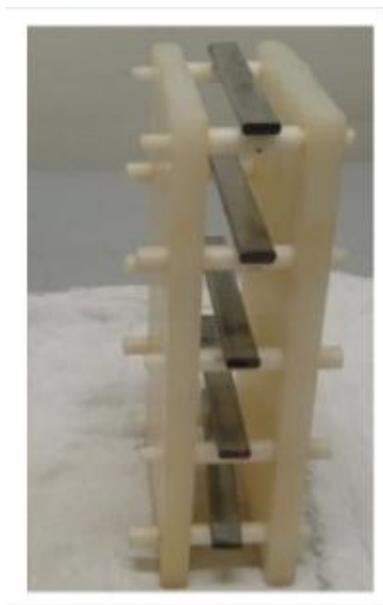
*Figura 31: Imagem dos corpos de prova, teste 1 – HIC – antes do ensaio, 0,2%  $H_2S$  sem controle de pH.*

Os corpos de prova foram submetidos às mesmas condições de teste descritas no procedimento para o teste de flexão em 4 pontos (ver Tabela 4). A Figura 31, a Figura 32 e a Figura 33 mostram os corpos de prova dos testes 1, 2 e 3 antes da imersão.

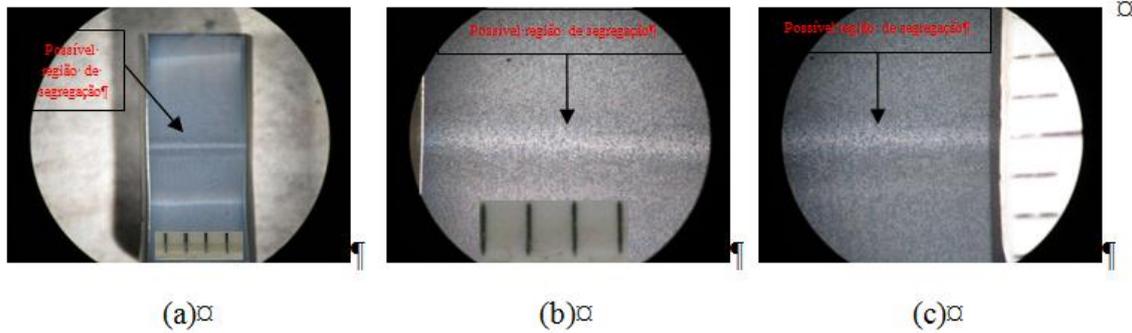
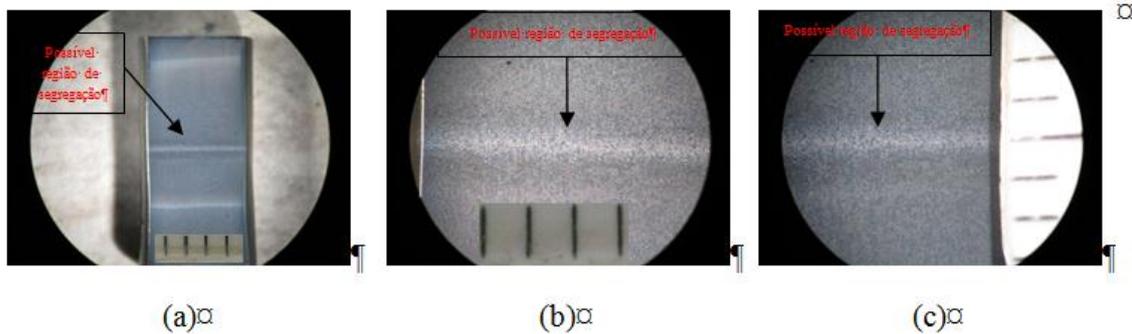
Figura 34: Análise estereoscópica da região soldada.

metalografia quantitativa. Os resultados obtidos encontram-se na

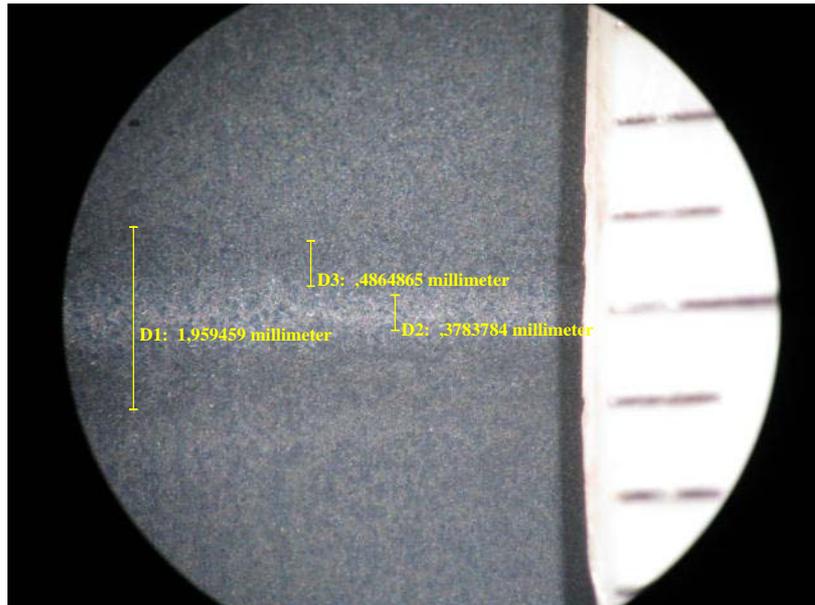
Figura 35: Dimensionamento da extensão da região de segregação ( $\approx 0,4$  mm), da ZTA ( $\approx 0,5$  mm) e da região de todo o metal de solda ( $\approx 2,0$  mm).

Outra variável importante é a extensão da zona termicamente afetada, bem como a extensão da ZTA de crescimento de grão. Para arames de mesma composição química, estas serão função do aporte de calor utilizado. No presente estudo a avaliação da extensão foi feita através de software específico e o resultado pode ser visto na Figura 35.

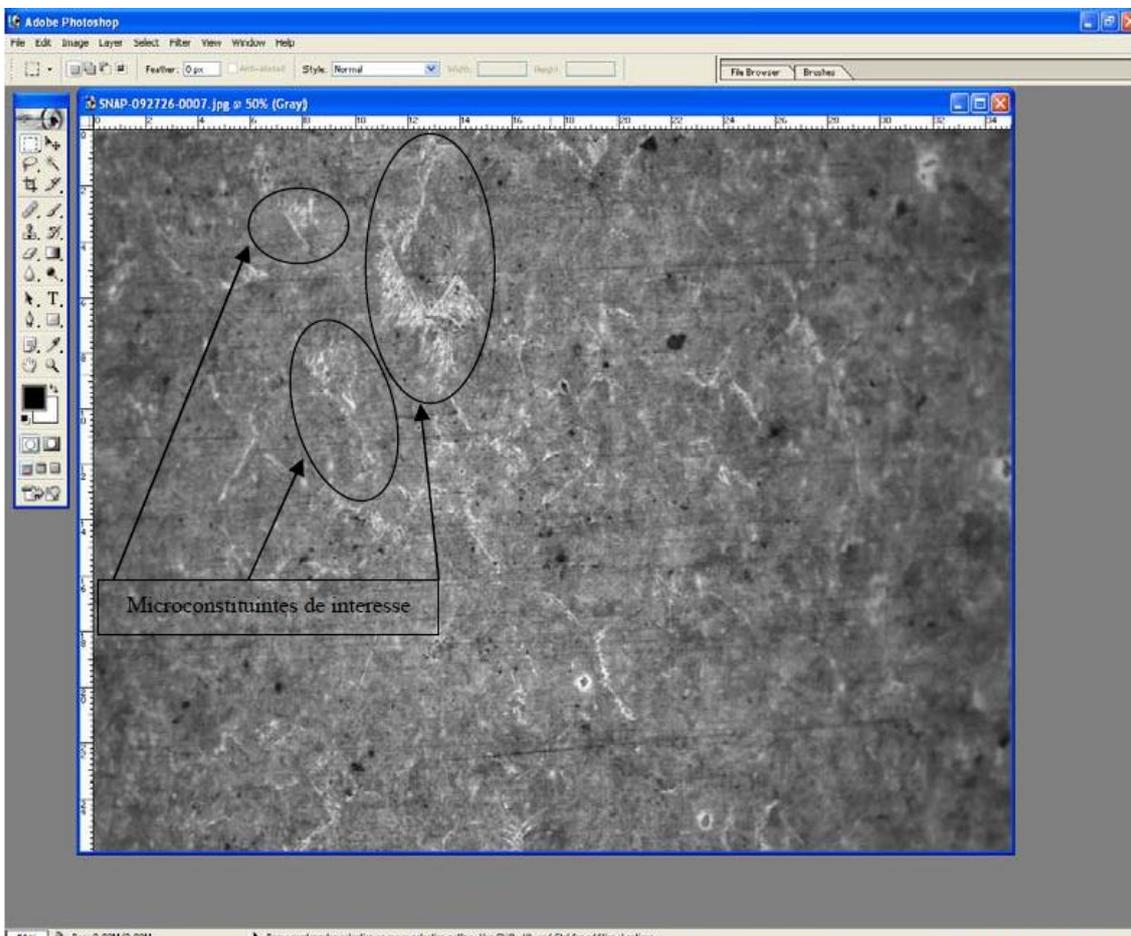
*Figura 39: Imagem de amostra soldada pelo procedimento padrão utilizada para quantificação do microconstituente M-A.*

acicular. Após a identificação das fases e constituintes de interesse foi realizado um procedimento de metalografia quantitativa (de acordo com a norma ASTM E1245-03 [54]) em 15 imagens, com o uso dos softwares *Photoshop 7.0* e *Image Pro 7.0.1* para tratamento e quantificação automatizada, conforme apresentado na Figura 39.

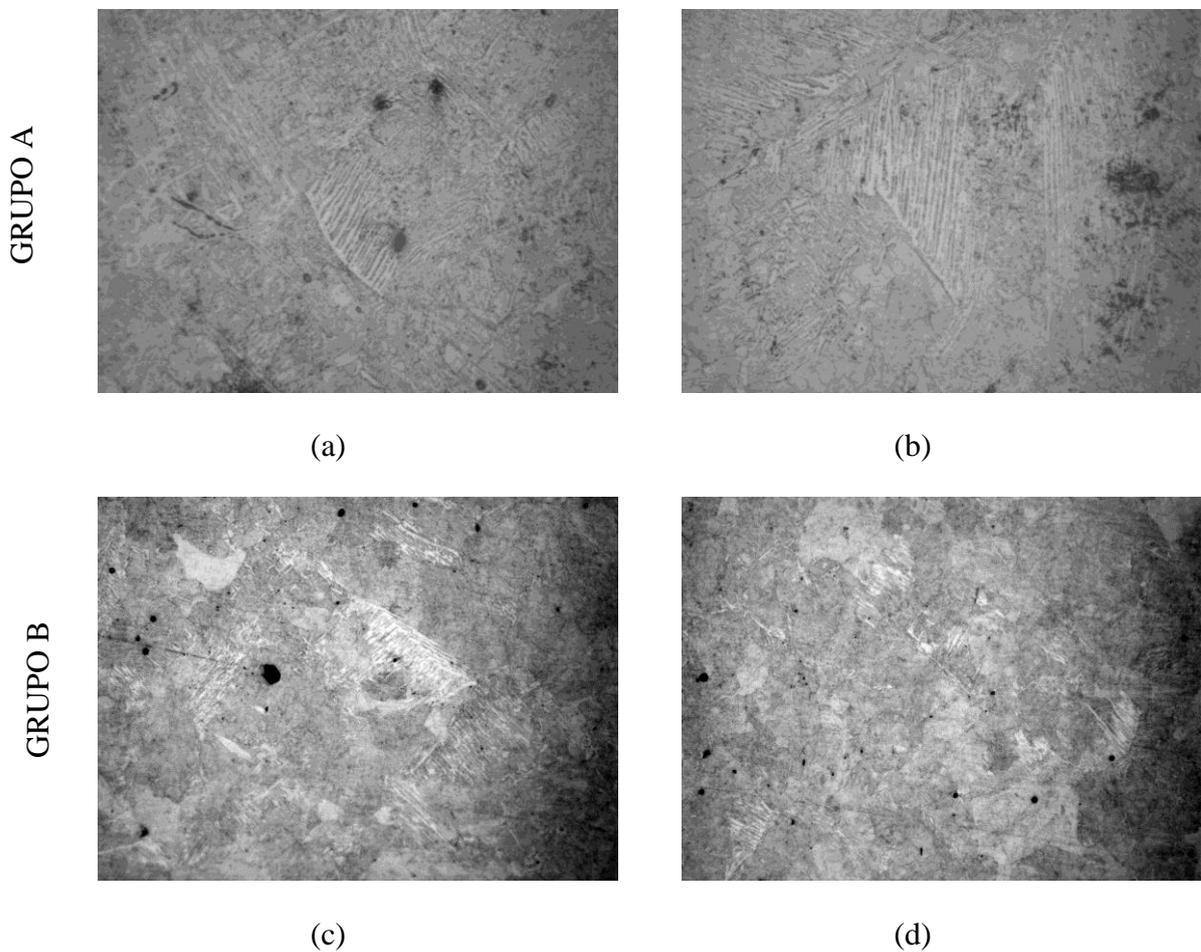
As micrografias obtidas para cada um dos grupos são apresentadas na Figura 40, na qual é possível observar que as regiões de M-A desaparecem a medida que o tempo de recozimento aumenta. No grupo D a presença deste microconstituente é praticamente inexistente.

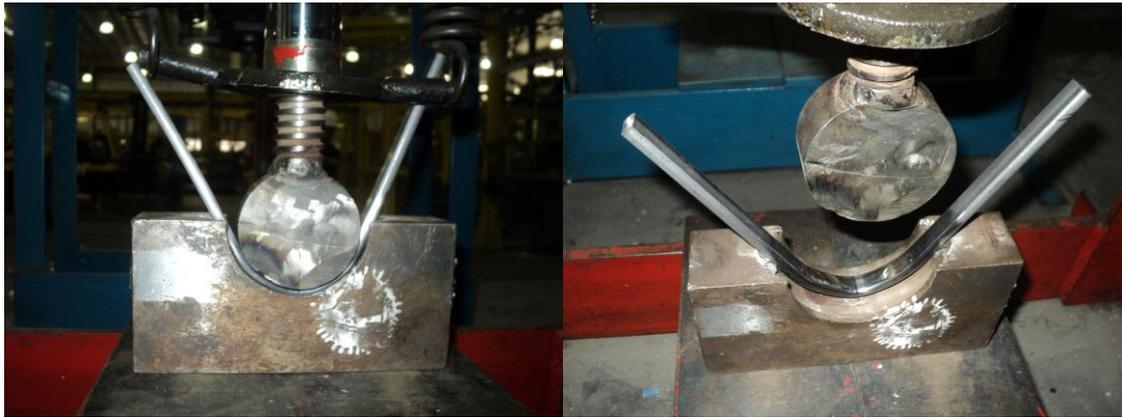
*Figura 41: Ensaio de dobramento.*

As amostras testadas de todos os grupos não sofreram ruptura conforme pode ser verificado na Figura 41, todavia, para garantir a não existência de descontinuidades na região da solda, as amostras passaram por uma avaliação utilizando o método de partícula magnética, conforme Figura 42. Em nenhuma delas foi verificada a presença de descontinuidades, portanto todas foram consideradas aprovadas no ensaio de dobramento.

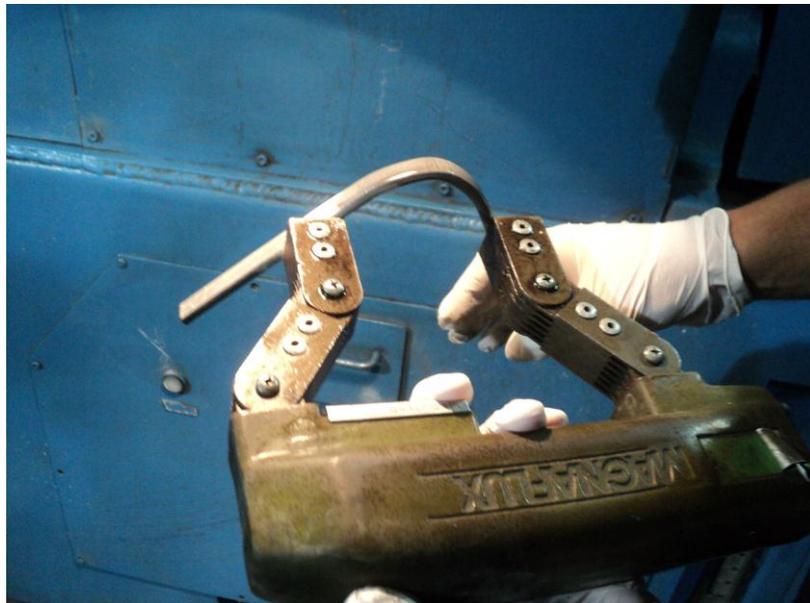
*Figura 42: Análise de partícula magnética após teste de dobramento.*

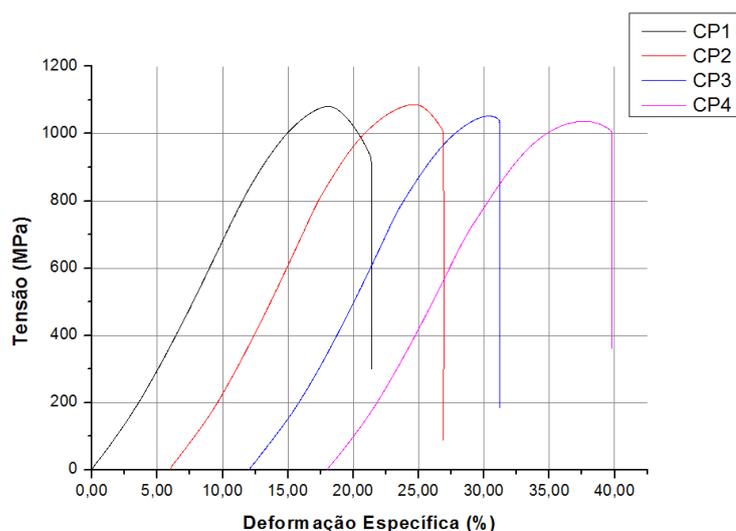
*Figura 43: Resultados dos ensaios de tração para cada um dos grupos em estudo.*

Grupo de amostras	Redução de secção	$\sigma_{LE}$	$\sigma_R$
	(%)	(MPa)	(MPa)
A	6.14	873,7	1080,8
B	13.37	856,9	1086,7
C	31.43	829,6	1052,0
D	37.94	748,7	1036,8

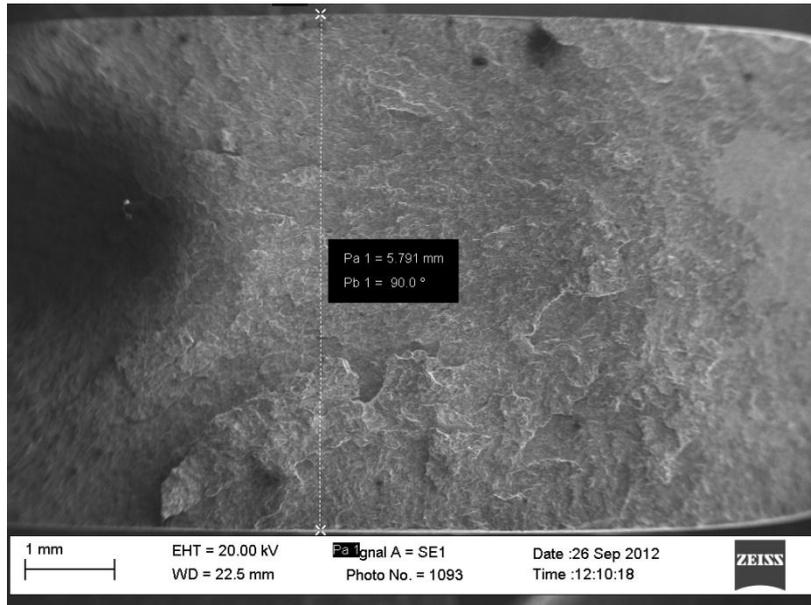
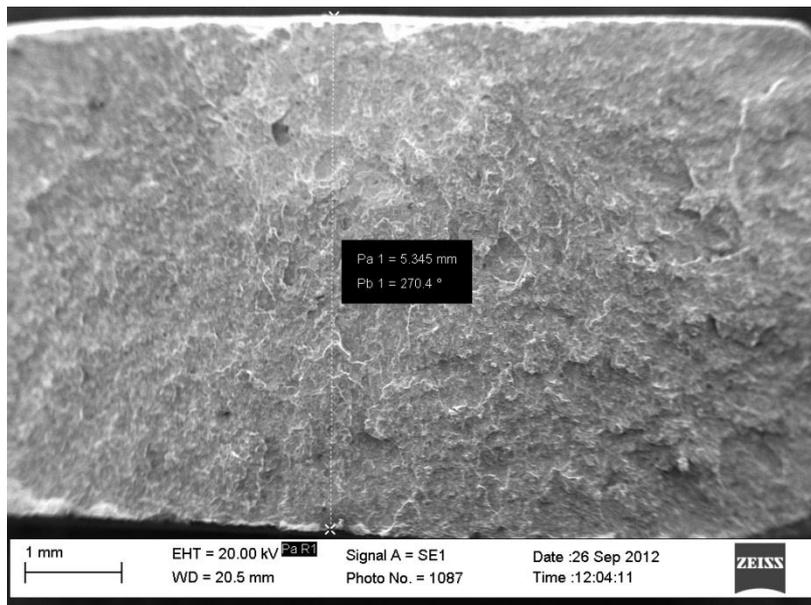
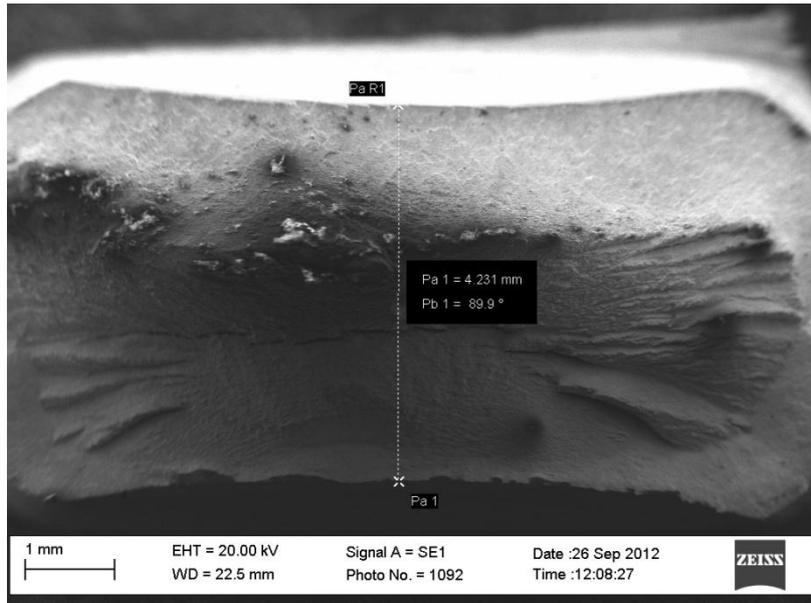
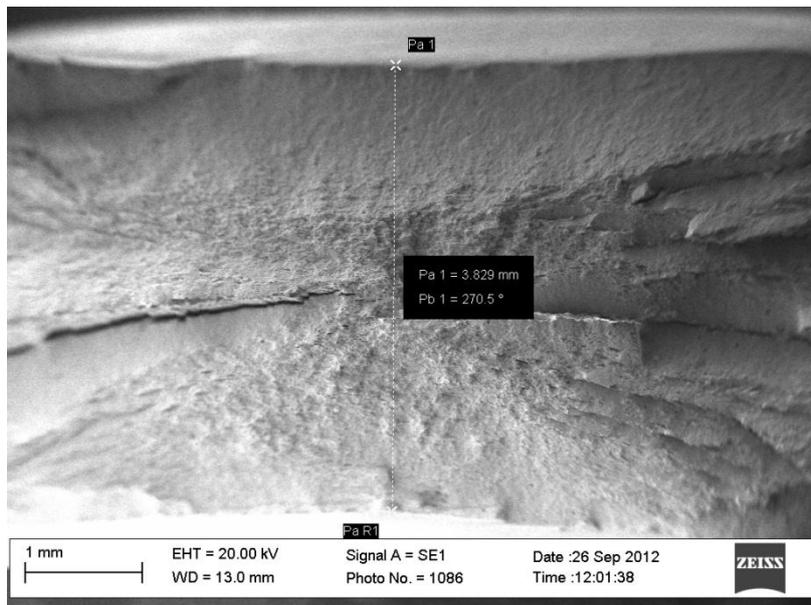
Figura 44: Redução de seção em função do tempo de alívio de tensões. (a) Grupo A, (b) Grupo B, (c) Grupo C e (d) Grupo D.

As superfícies de fratura resultantes do ensaio de tração das amostras correspondentes a cada um dos quatro grupos estão representadas na Figura 44. Comparando as imagens obtidas, pode-se perceber a variação na redução de seção em função do tempo de tratamento térmico. Esta variação pode ser melhor observada no gráfico da Figura 45 que correlaciona a redução de área da seção transversal com ao tempo de alívio de tensão de cada um dos grupos.

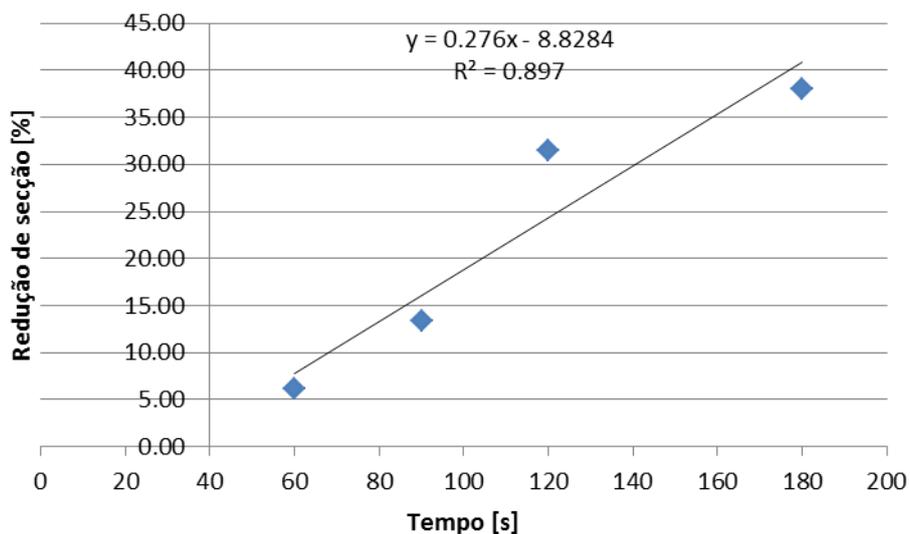
Figura 45: Correlação entre a redução de seção e o tempo de tratamento térmico.

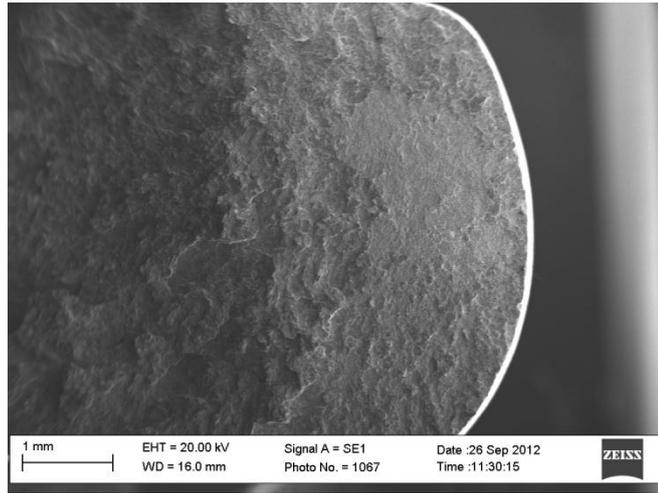
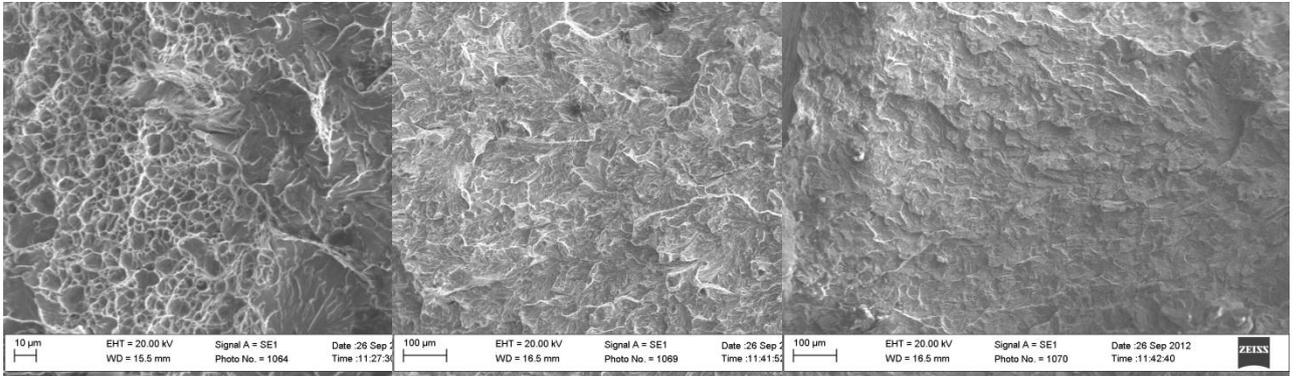
Figura 46: Micromecanismo de fratura – Grupo A.

Um estudo das superfícies de fratura obtidas após os ensaios de tração foi realizado objetivando a identificação dos micromecanismos de fratura para os grupos analisados. As imagens adquiridas utilizando um microscópio eletrônico de varredura podem ser observadas nas Figura 46 até Figura 49.
