## ASPECTOS METALÚRGICOS E DE RESISTÊNCIA À CORROSÃO DE JUNTAS SOLDADAS COM PROCESSO DE SOLDAGEM DE TOPO POR RESISTÊNCIA

Dissertação de Mestrado apresentada ao Programa de Pós-graduação em Engenharia Metalúrgica e de Materiais, COPPE, da Universidade Federal do Rio de Janeiro, como parte dos requisitos necessários à obtenção do título de Mestre em Engenharia Metalúrgica e de Materiais.

METALLURGICAL AND CORROSION RESISTANCE ASPECTS OF WELDED  
JOINTS USING UPSET WELDING PROCESS

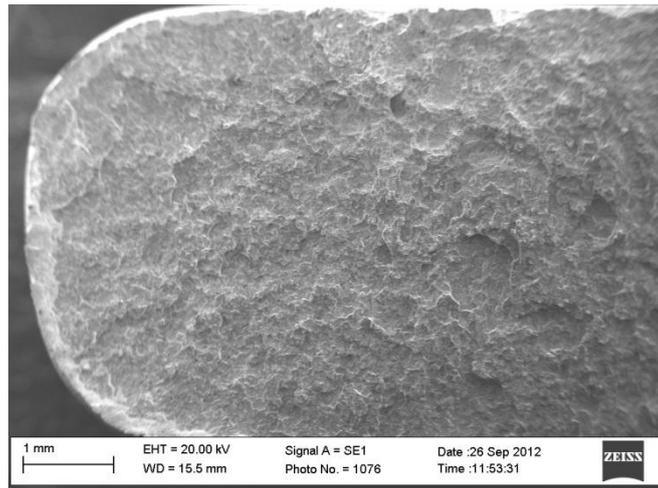
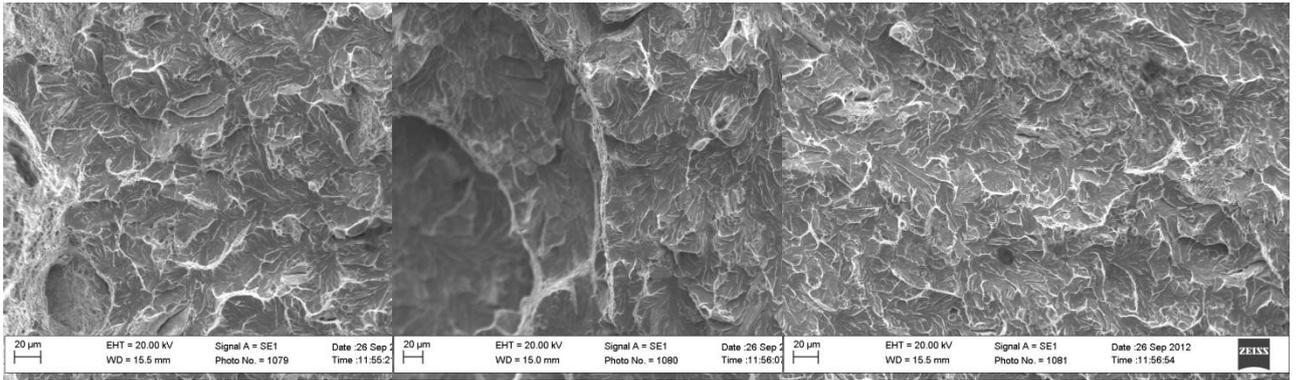
Figura 47: Micromecanismo de fratura – Grupo B.

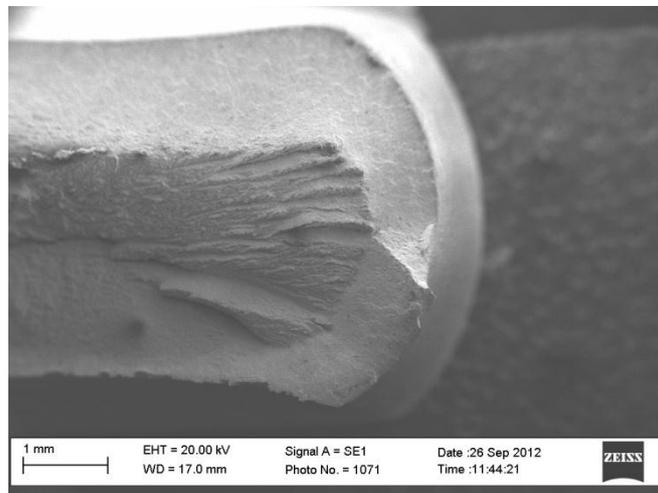
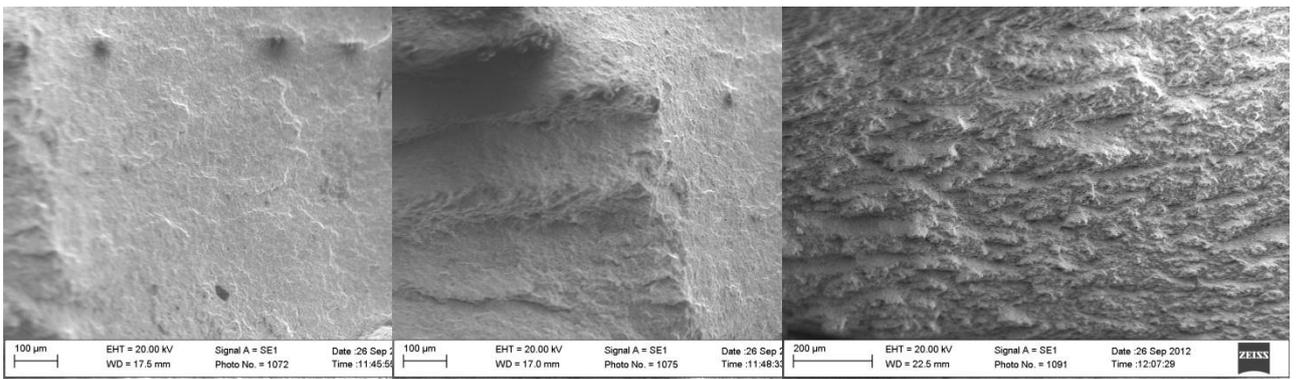
Figura 48: Micromecanismo de fratura – Grupo C.

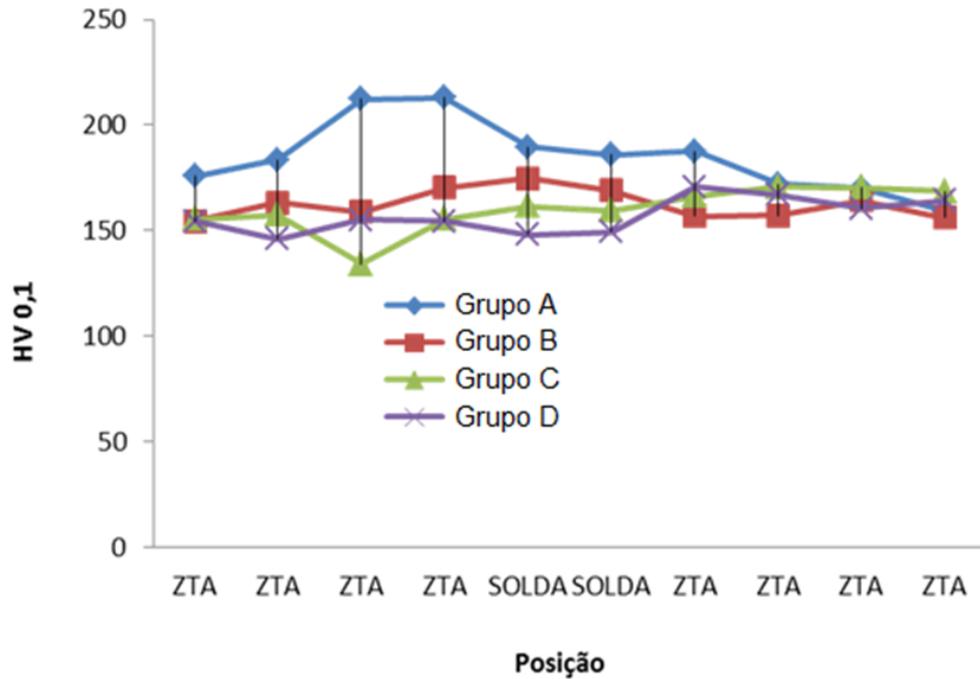
Figura 50: Valores de microdureza Vickers com carga de 100 gf

Os resultados das medições de microdureza Vickers podem ser vistos na Figura 50.

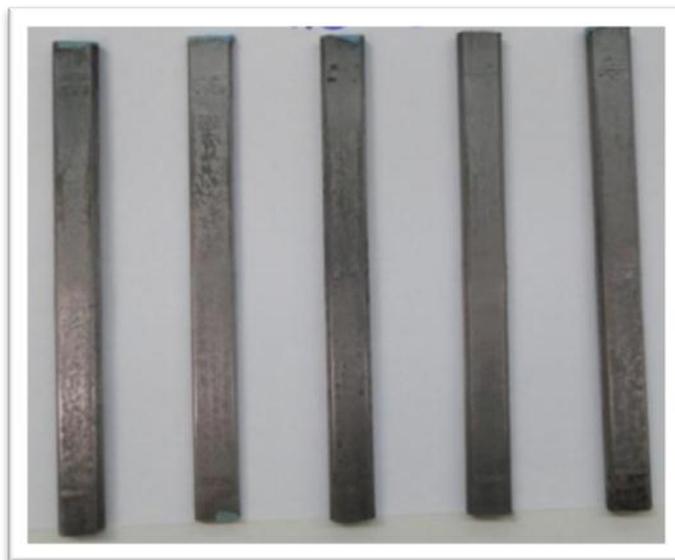
Os corpos de prova submetidos à condição de teste 1 não apresentaram ruptura após o período de teste, conforme ilustrado na Figura 51, além disso, nenhuma trinca foi observada durante a inspeção visual. Porém, é visível que a superfície do material apresentou corrosão generalizada e por fresta nas regiões de contato entre garra e os corpos de prova.

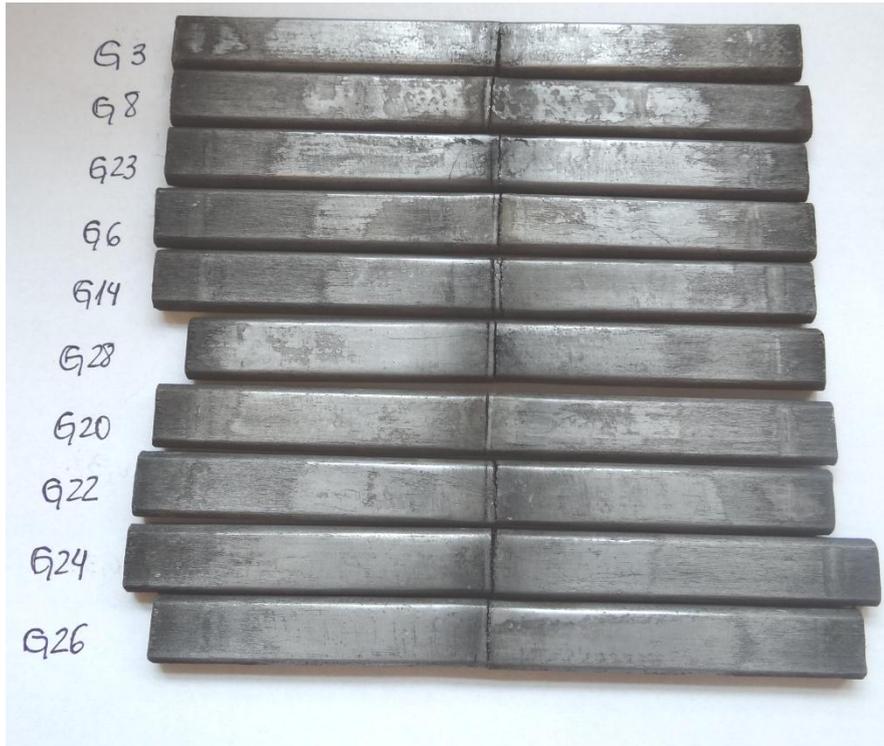
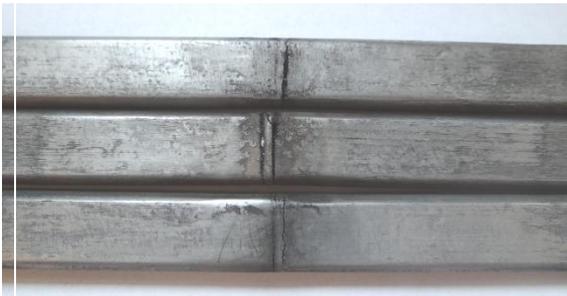
As imagens dos corpos de prova após o teste de flexão em 4 pontos para a condição 2 podem ser vistas na Figura 52. Nestas podemos observar que apenas a amostra que estava na garra de número 29 não rompeu. Esta amostra trata-se de um dos corpos de prova do grupo C. Foi verificada corrosão preferencial na interface entre a linha de fusão e o metal de base em todos os corpos de prova testados e essa corrosão ocorreu com maior intensidade na face da amostra submetida a tensões trativas.

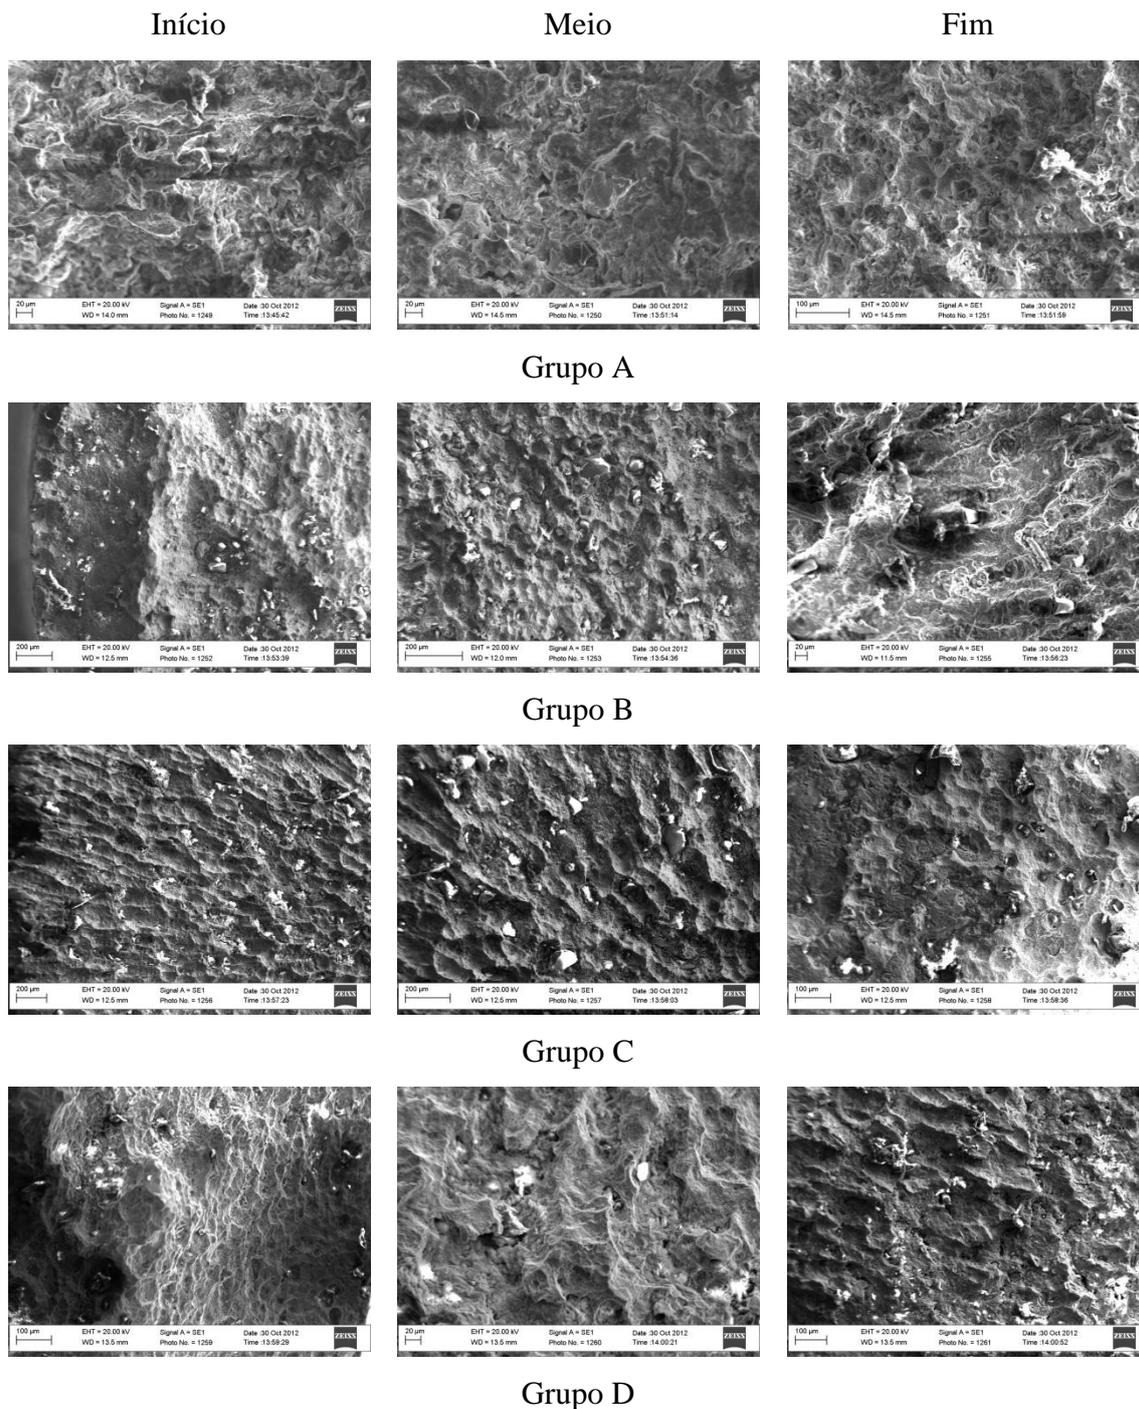
*Figura 55: Análise da superfície de fratura após testes de corrosão sob tensão por flexão em quatro ponto em solução contendo 0,2% de H<sub>2</sub>S com controle de pH.*

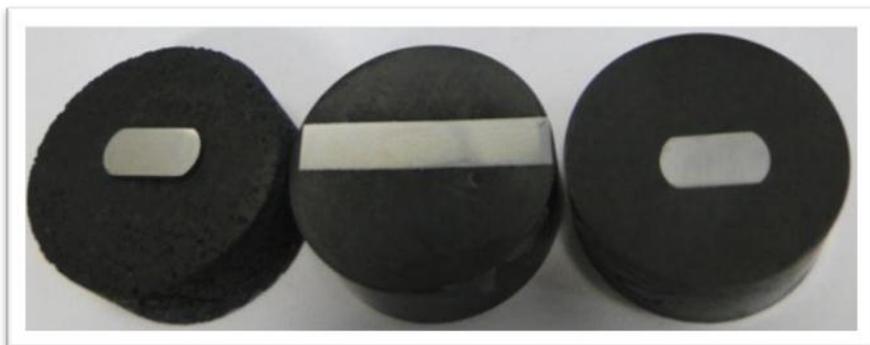
Figura 56: Imagem das amostras, HIC-teste 1 – após do ensaio, 0,2% $H_2S$  sem controle de pH.

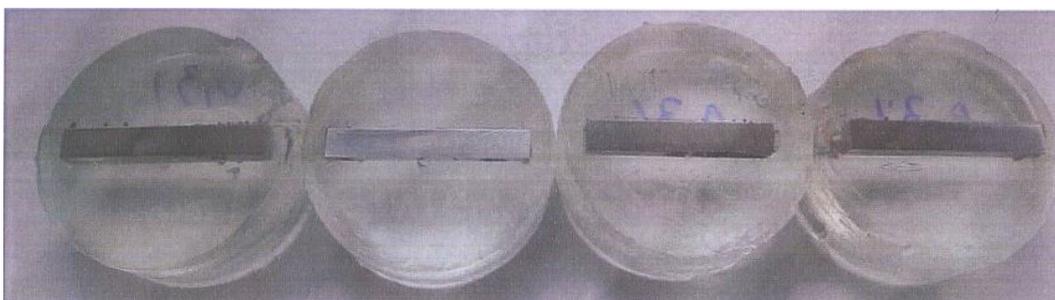
Figura 57: Imagem das amostras, HIC-teste 2 – após do ensaio, 0,3% $H_2S$  com controle de pH.

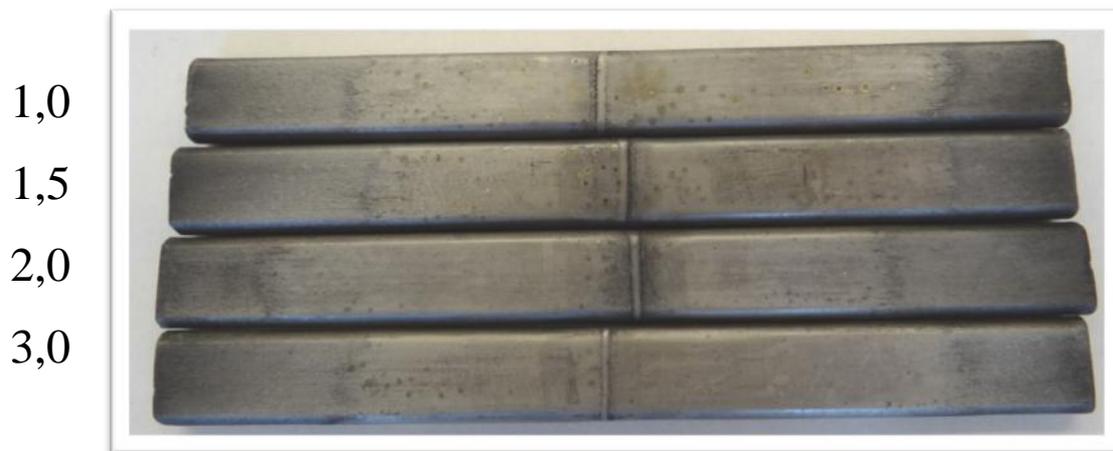
*Figura 58: Imagem das amostras, HIC-teste 3 — após do ensaio, 0,2% $H_2S$  com controle de pH.*
