Análise microestrutural do aço HP modificado ao Nb em diferentes condições de envelhecimento

Projeto de Graduação apresentado ao
Curso de Engenharia Metalúrgica da
Escola Politécnica, Universidade
Federal do Rio de Janeiro, como parte
dos requisitos necessários a obtenção
do título de Engenheiro Metalúrgico.

Uma das grandes aplicações dos aços inoxidáveis da classe HP é a fabricação de tubos para fornos de reforma na produção de hidrogênio para o refino de petróleo. A reação para tal produção é endotérmica e controla a temperatura da parede dos tubos. Através de uma falha de operação dos fornos de reforma, a alimentação pode ser interrompida, e sem o fluxo contínuo, ocorre um surto de temperatura no forno. Não se dispõem de muitos estudos para a avaliação de danos após esse tipo de evento, e nem uma avaliação se os tubos que não romperam podem retornar ao uso. Neste trabalho serão apresentados os resultados da caracterização microestrutural através da observação em microscopia ótica, eletrônica de varredura e espectroscopia de energia dispersa de raios-X (EDS). Os resultados mostraram que tais tubos apresentaram mudanças microestruturais significantes porém estas não parecem se c

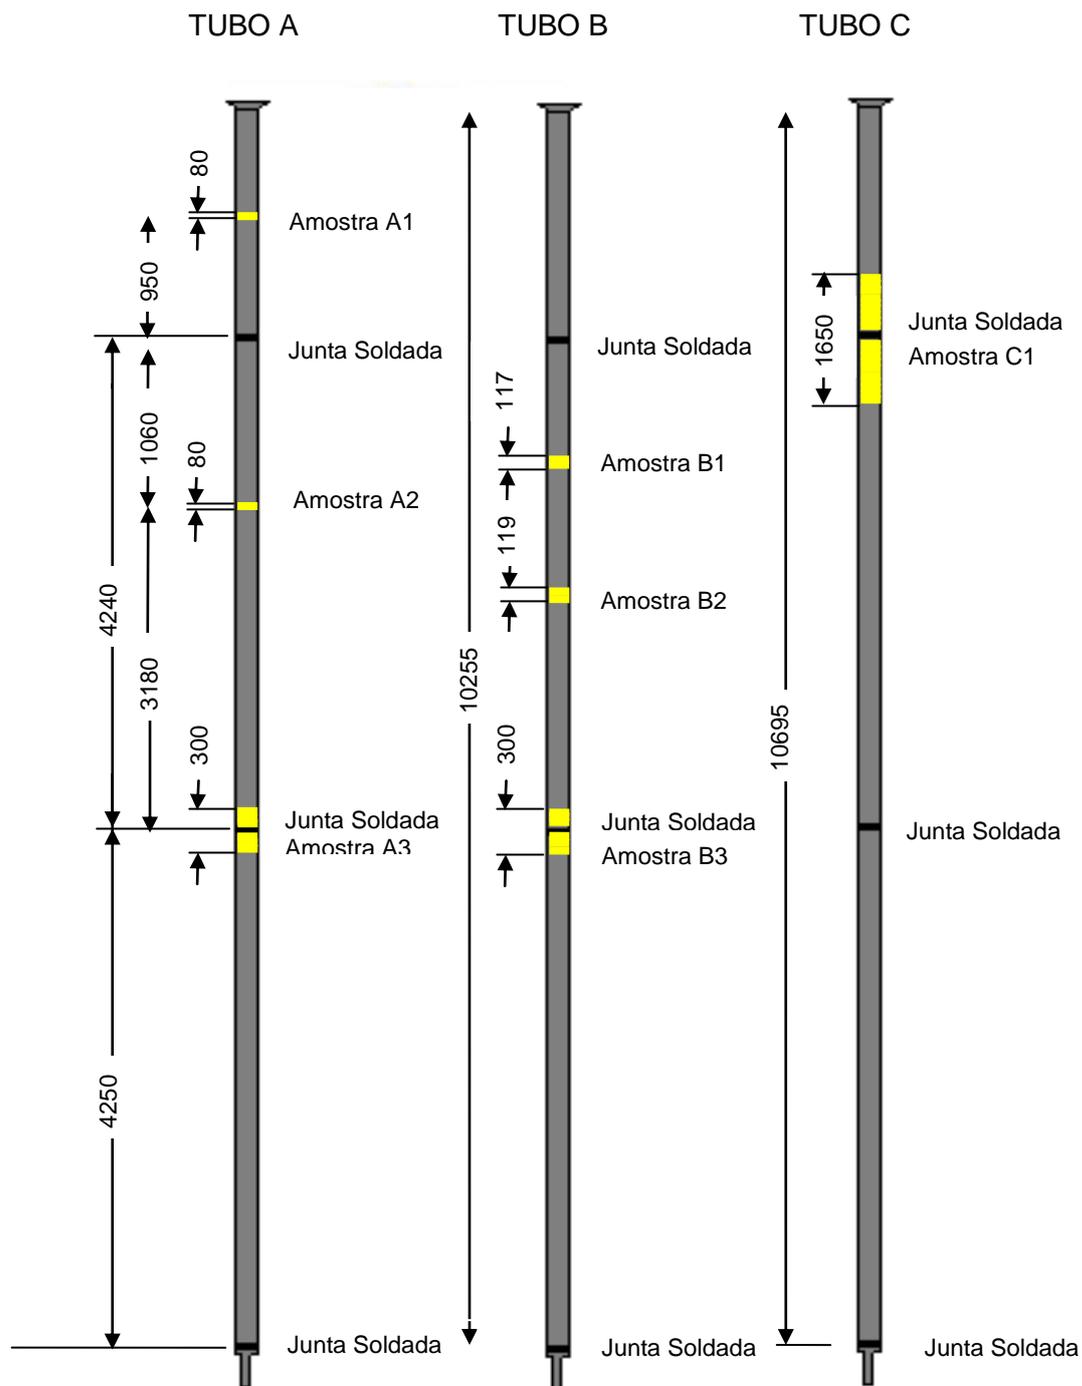
Figura 3.4 - Desenho esquemático dos tubos de aço austenítico da classe HP retirados do forno de reforma e o posicionamento das amostras retiradas para estudo. O tubo A foi retirado após 70.000 horas de operação numa operação de análise da integridade dos tubos e os tubos B e C foram retirados após uma falha operacional de superaquecimento, levando o tubo C a apresentar falhas mecânicas. Unidades em milímetros.

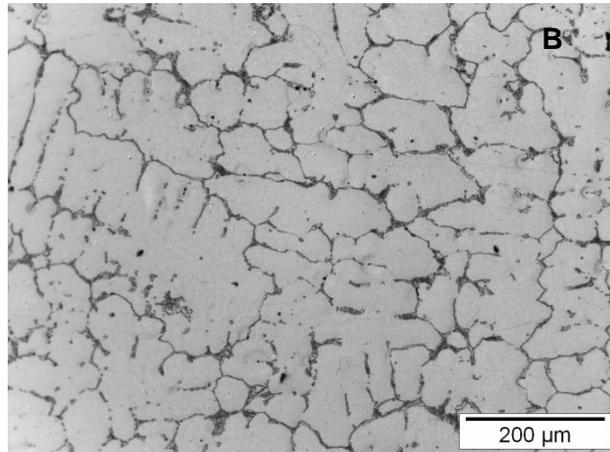
Figura 4.2 – As micrografias A, B e C referem-se à amostra A1 proveniente do tubo A (parede interna), retirada após 70.000 horas de serviço e ausente à falha de operação por surto de temperatura. A microestrutura da amostra A1 apresenta a matriz austenítica livre de precipitação secundária e apresenta os contornos dendríticos constituídos de carbeto primários de cromo dispostos na forma de lamelas e carbeto de nióbio. Seção transversal ao tubo. Polimento mecânico. Ataque por submersão com gliceregia.

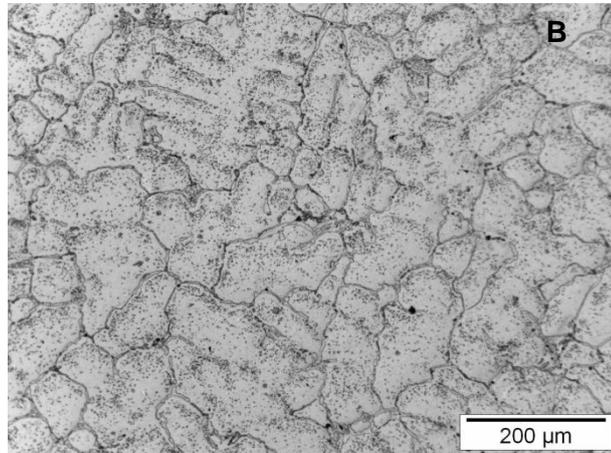
Figura 4.8 – As micrografias A, B e C referem-se a amostra A3 proveniente do tubo A (parede interna), retirada após 70.000 horas de serviço e ausente à falha de operação por surto de temperatura. A microestrutura da amostra A3 apresenta a matriz austenítica com presença de precipitação secundária. Esta precipitação apresenta-se coalescida e é praticamente nula numa vizinhança imediata ao contorno dendrítico, depois se apresenta dispersa pela matriz austenítica. Os contornos constituídos de carbetos primários não mais se apresentam na forma de lamelas, mas numa forma mais contínua e estão coalescidos. Seção transversal ao tubo. Polimento mecânico. Ataque por submersão com gliceregia.

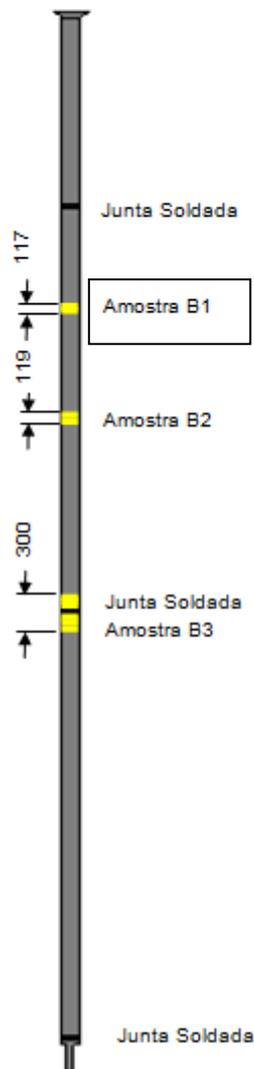
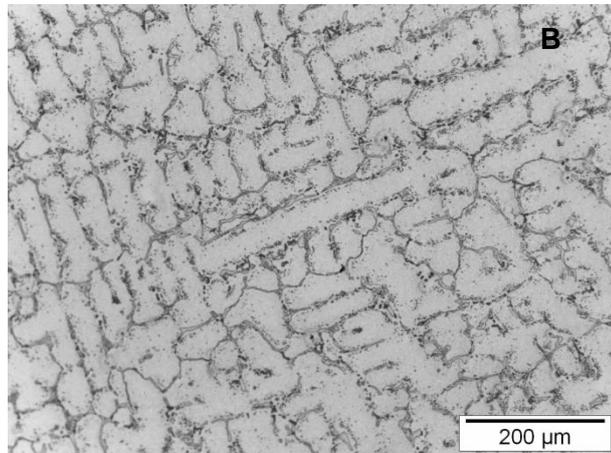
Figura 4.11 – As micrografias A, B e C referem-se a amostra B1 proveniente do tubo B (parede interna), retirada após a falha de operação por surto de temperatura. A microestrutura da amostra B1 apresenta uma matriz austenítica com a presença de precipitação secundária. Esta precipitação é praticamente inexistente numa vizinhança imediata ao contorno dendrítico, depois se apresenta de forma massiva e no centro da matriz austenítica de forma mais branda. Os contornos constituídos de carbeto primários estão presentes numa forma semi-contínua. Seção transversal ao tubo. Polimento mecânico. Ataque por submersão com gliceregia.

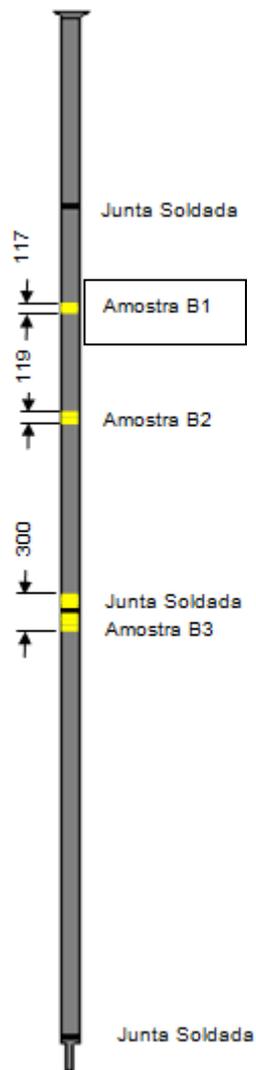
TUBO B

Figura 4.12 - As micrografias A, B e C referem-se a amostra B1 proveniente do tubo B (central), retirada após a falha de operação por surto de temperatura. A microestrutura da amostra B1 apresenta uma matriz austenítica com a presença de precipitação secundária. Esta precipitação é praticamente inexistente numa vizinhança imediata ao contorno dendrítico, depois se apresenta de forma massiva e no centro da matriz austenítica de forma mais branda. Os contornos constituídos de carbeto primários estão presentes numa forma semi-contínua. Seção transversal ao tubo. Polimento mecânico. Ataque por submersão com gliceregia.

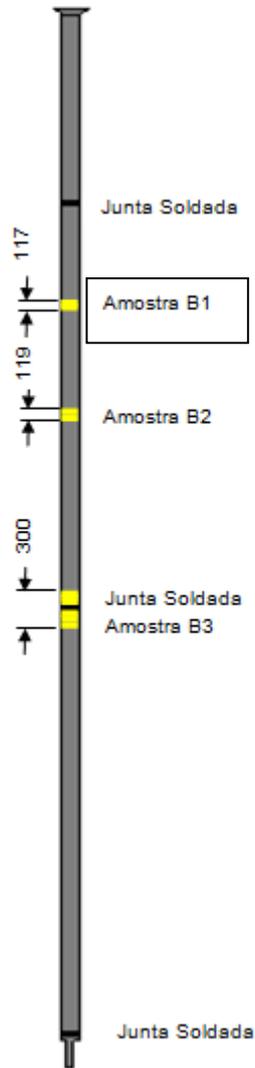
TUBO B

Figura 4.13 – As micrografias A, B e C referem-se a amostra B1 proveniente do tubo B (parede externa), retirada após a falha de operação por surto de temperatura. A microestrutura da amostra B1 apresenta uma matriz austenítica com a presença de precipitação secundária. Esta precipitação é praticamente inexistente numa vizinhança imediata ao contorno dendrítico, depois se apresenta de forma massiva e no centro da matriz austenítica de forma mais branda. Os contornos constituídos de carbeto primários estão presentes numa forma semi-contínua. Seção transversal ao tubo. Polimento mecânico. Ataque por submersão com gliceregia.

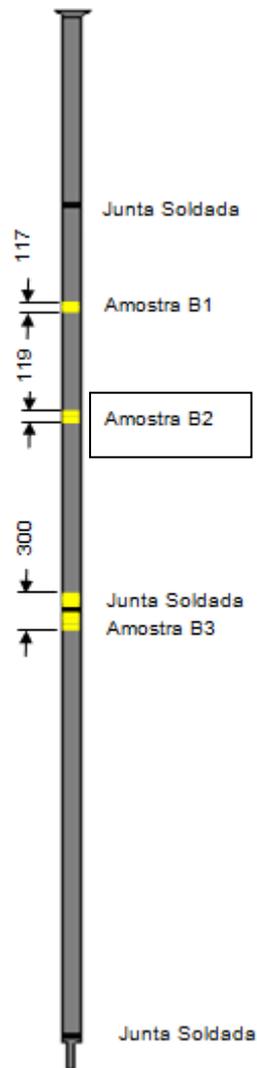
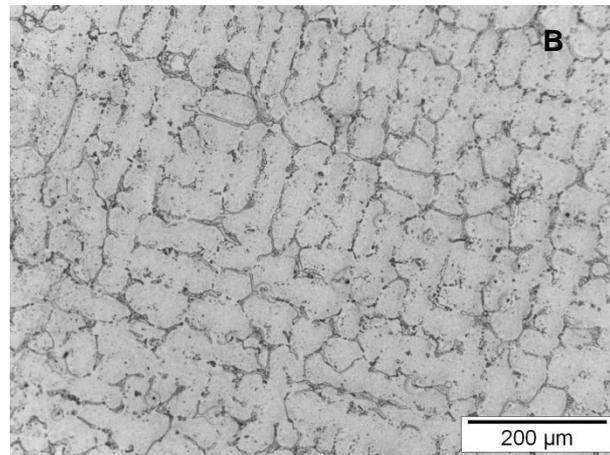
TUBO B

Figura 4.14 – As micrografias A, B e C referem-se a amostra B2 proveniente do tubo B (parede interna), retirada após a falha de operação por surto de temperatura. A microestrutura da amostra B2 apresenta uma matriz austenítica com uma precipitação secundária muito fina dispersa. Os contornos constituídos de carbeto primários estão presentes numa forma semi-contínua. Seção transversal ao tubo. Polimento mecânico. Ataque por submersão com gliceregia.

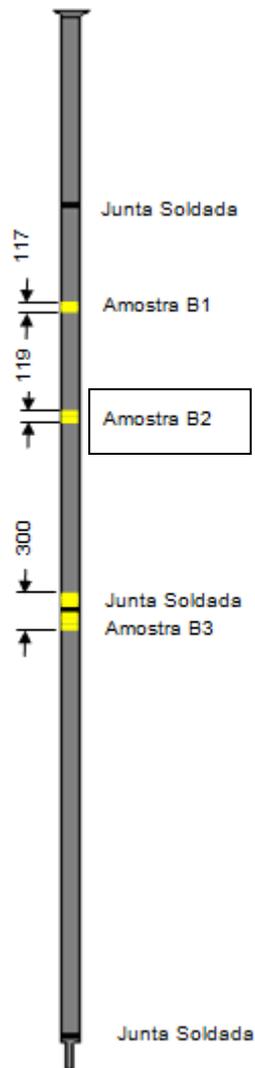
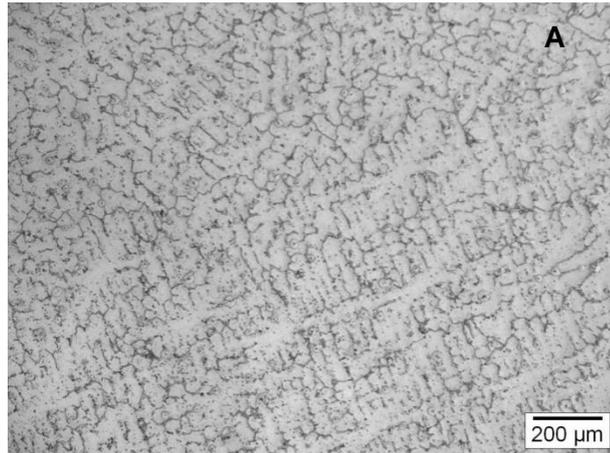
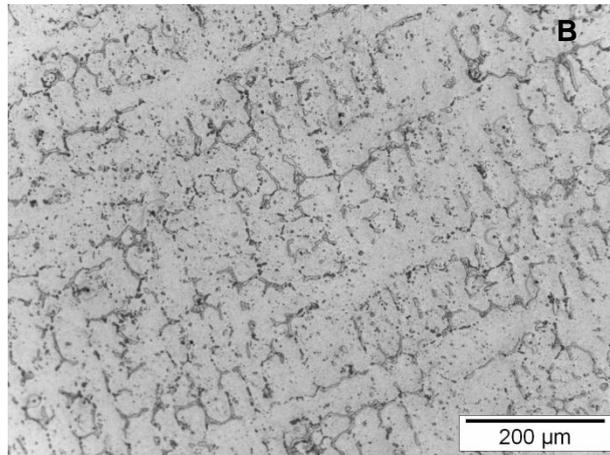
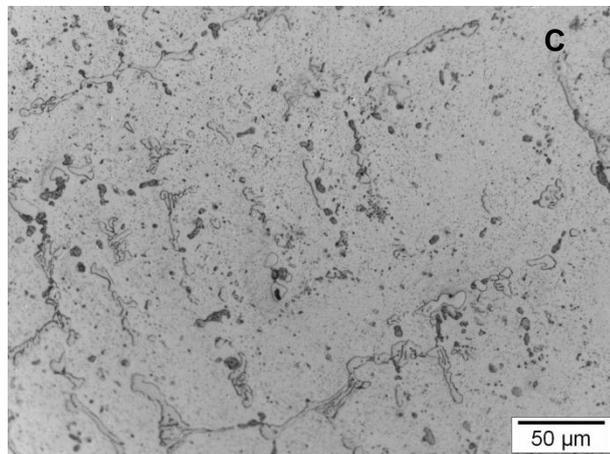
TUBO B

Figura 4.16 - As micrografias A, B e C referem-se a amostra B2 proveniente do tubo B (parede externa), retirada após a falha de operação por surto de temperatura. A microestrutura da amostra B2 apresenta uma matriz austenítica com precipitação secundária finamente dispersa. Os contornos constituídos de carbeto primário estão presentes numa forma semi-contínua. Seção transversal ao tubo. Polimento mecânico. Ataque por submersão com gliceregia.

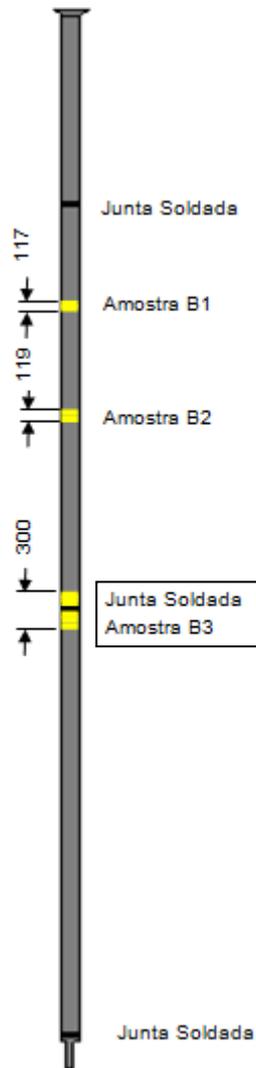
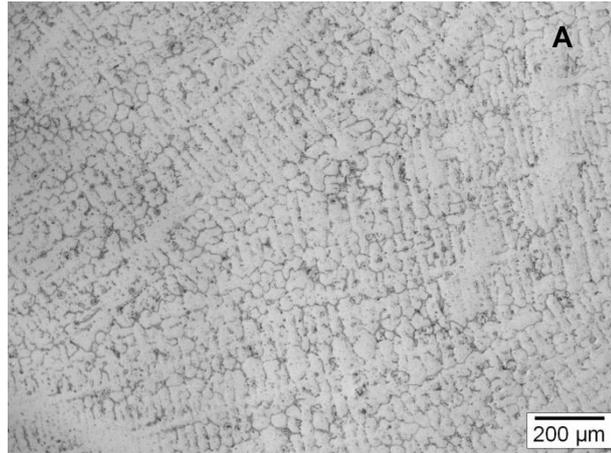
TUBO B

Figura 4.17 – As micrografias A, B e C referem-se a amostra B3 proveniente do tubo B (parede interna), retirada após a falha de operação por surto de temperatura. A microestrutura da amostra B3 apresenta uma matriz austenítica com precipitação primária e secundária coalescidas. Os contornos constituídos de carbeto primários estão presentes numa forma semi-contínua. Seção transversal ao tubo. Polimento mecânico. Ataque por submersão com gliceregia.

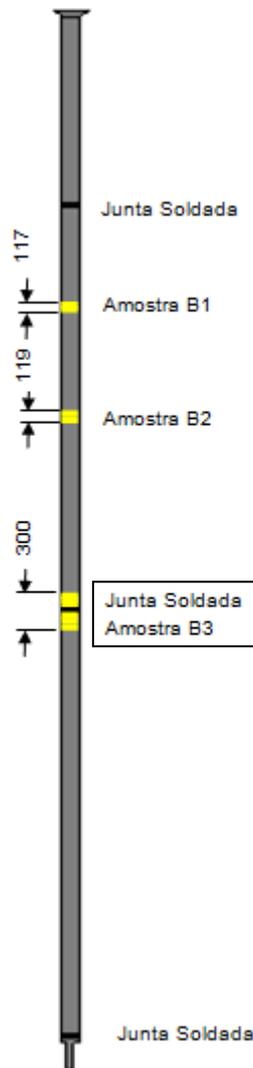
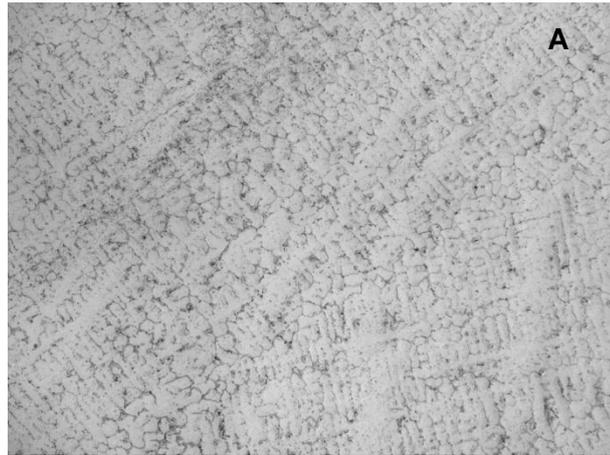
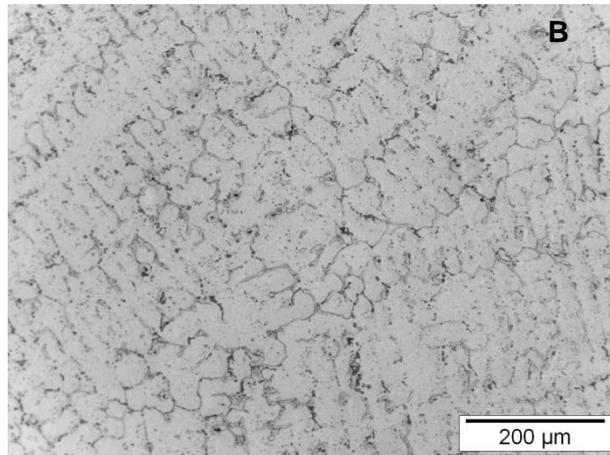
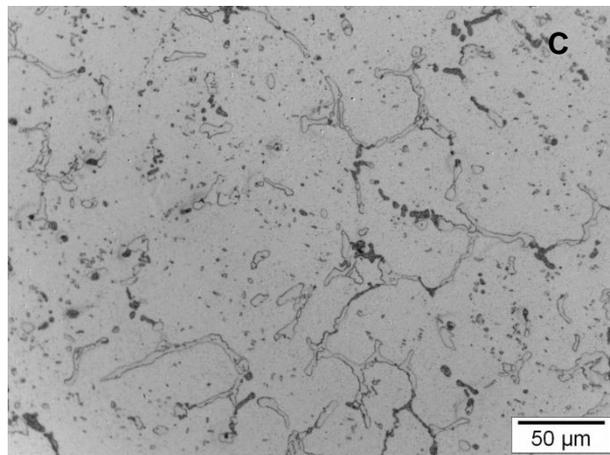
TUBO B

Figura 4.18 - As micrografias A, B e C referem-se a amostra B3 proveniente do tubo B (central), retirada após a falha de operação por surto de temperatura. A microestrutura da amostra B3 apresenta uma matriz austenítica com precipitação secundária coalescida. Os contornos constituídos de carbeto primários estão presentes numa forma semi-contínua. Seção transversal ao tubo. Polimento mecânico. Ataque por submersão com gliceregia.

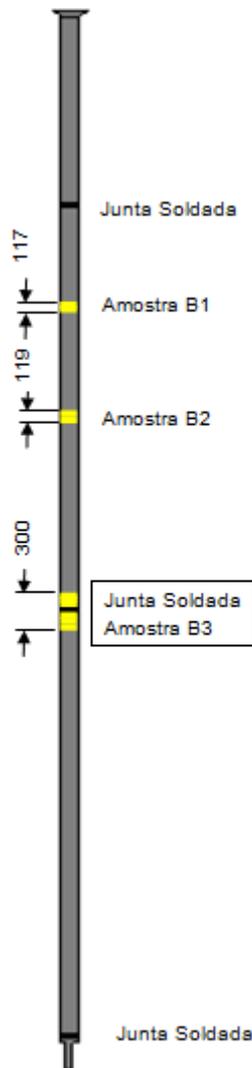
TUBO B

Figura 4.19 - As micrografias A, B e C referem-se a amostra B3 proveniente do tubo B (parede externa), retirada após a falha de operação por surto de temperatura. A microestrutura da amostra B3 apresenta uma matriz austenítica com precipitação secundária coalescida. Os contornos constituídos de carbeto primários estão presentes numa forma semi-contínua. Seção transversal ao tubo. Polimento mecânico. Ataque por submersão com gliceregia.

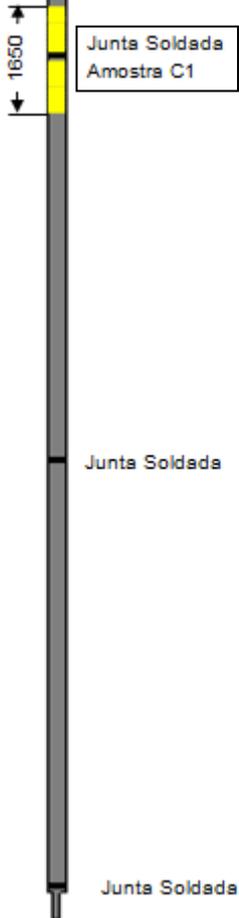
TUBO C

Figura 4.20 - As micrografias A, B e C referem-se a amostra C1 proveniente do tubo C (parede interna), retirada após a falha de operação por surto de temperatura. A microestrutura da amostra C1 apresenta uma matriz austenítica com fina precipitação secundária. Os contornos constituídos de carbeto primários estão coalescidos e apresentam-se numa forma semi-contínua. Seção transversal ao tubo. Polimento mecânico. Ataque por submersão com gliceregia.

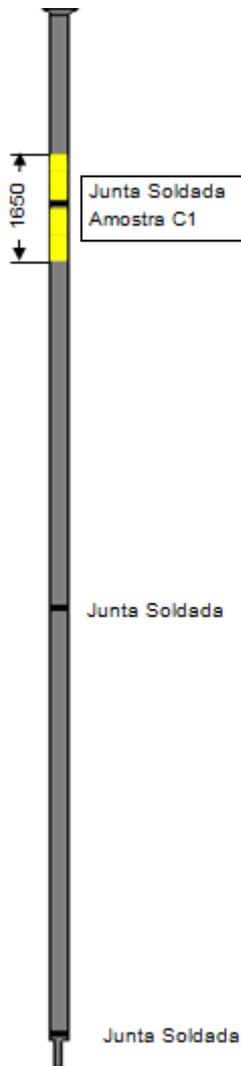
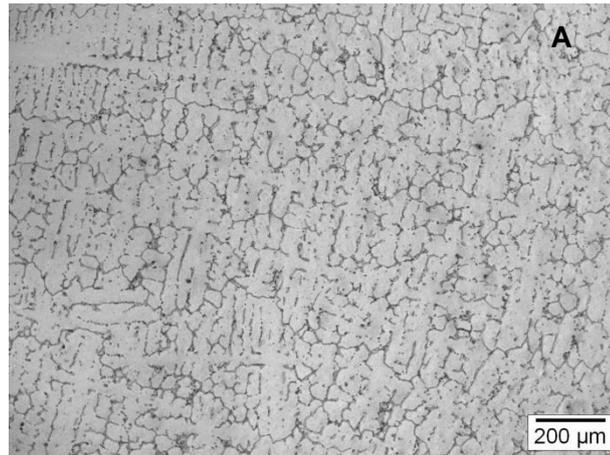
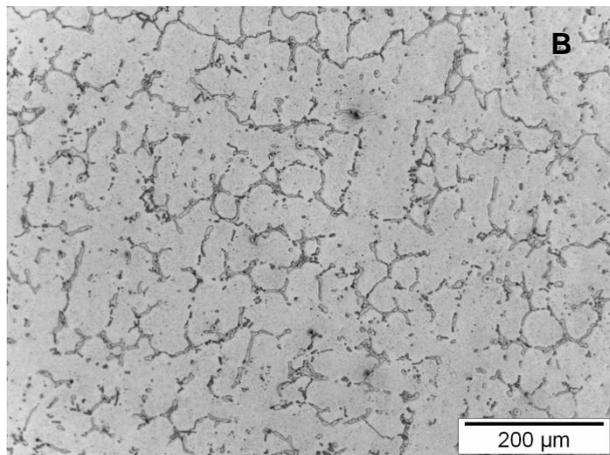
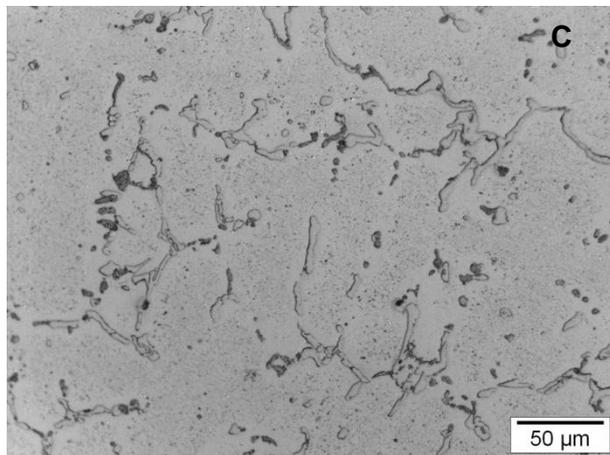
TUBO C

Figura 4.21 – As micrografias A, B e C referem-se a amostra C1 proveniente do tubo C (central) retirada após a falha de operação por surto de temperatura. A microestrutura da amostra C1 apresenta uma matriz austenítica com fina precipitação secundária. Os contornos constituídos de carbeto primários estão coalescidos e apresentam-se numa forma semi-contínua. Seção transversal ao tubo. Polimento mecânico. Ataque por submersão com gliceregia.

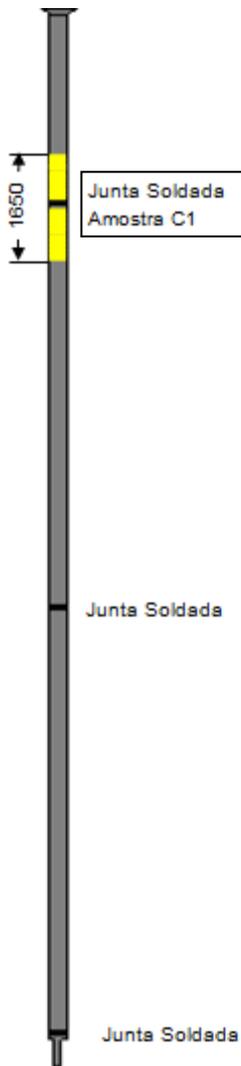
TUBO C

Figura 4.22 – As micrografias A, B referem-se a amostra C1 proveniente do tubo C (parede externa), retirada após a falha de operação por surto de temperatura. A microestrutura da amostra C1 apresenta uma matriz austenítica com fina precipitação secundária. Os contornos constituídos de carbeto primários estão coalescidos e apresentam-se numa forma semi-contínua. Seção transversal ao tubo. Polimento mecânico. Ataque por submersão com gliceregia.

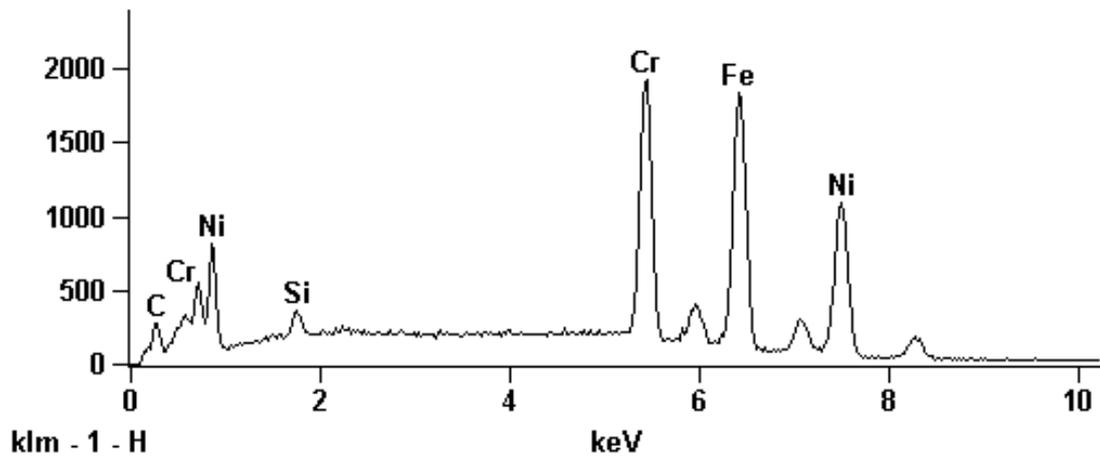
PONTO 1

Figura 4.24 – Espectro EDS da amostra A1 proveniente do tubo A, retirada após 70.000 horas de serviço e ausente à falha de operação por surto de temperatura. Matriz (1), carboneto primário de cromo (2), carboneto primário de nióbio (3).

Os espectros EDS, obtidos durante o ensaio de MEV, apresentam a análise química qualitativa das diversas fases presentes nas amostras. No caso da matriz os espectros se apresentaram similares em todas as amostras realizadas, constituindo-se basicamente dos elementos Cr, Fe e Ni, como mostra a Figura 4.24 ponto 1.

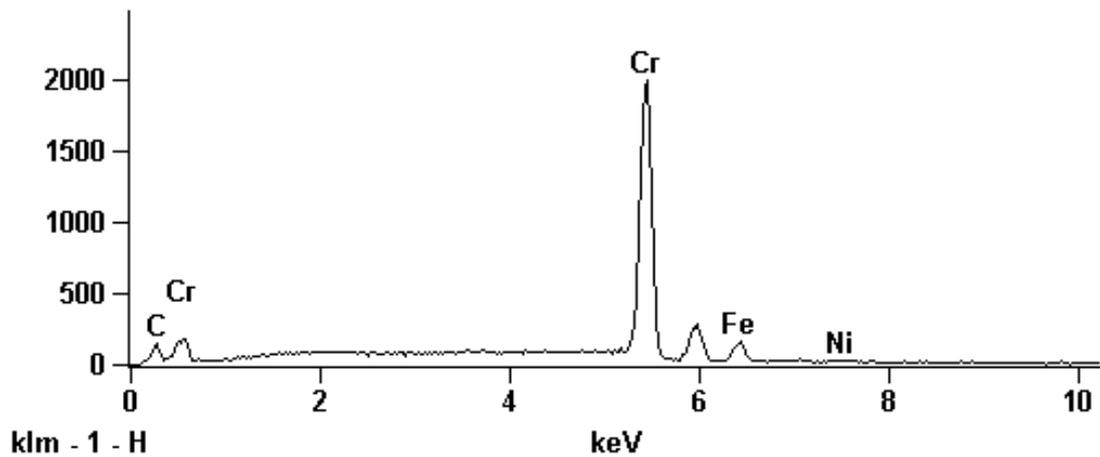
PONTO 2

Espectro EDS do precipitado primário de cromo é apresentado na Figura 4.24 ponto 2, onde observa-se um pico acentuado para o elemento Cr. A mesma observação pode ser feita para o precipitado primário de nióbio, apresentado na Figura 4.24 ponto 3, que exibe um pico acentuado de Nb.

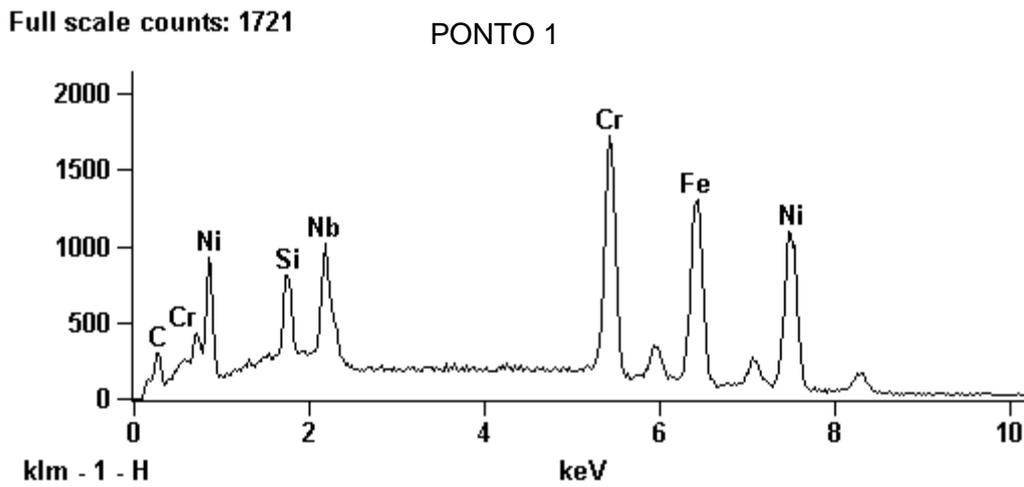
Figura 4.30 – Espectro EDS da amostra A2 proveniente do tubo A, retirada de operação após 70.000 horas de serviço, ausente a falha de superaquecimento. Fase G (1).

Com exceção da amostra A1, posicionada acima do teto de forno e ausente a falha de operação por surto de temperatura, todas as demais amostras apresentam a fase G. A presença da fase G ($\text{Ni}_{16}\text{Nb}_6\text{Si}_7$) ocorre devido a instabilidade do carboneto de nióbio (NbC), que quando de sua transformação, acaba por liberar carbono para solução sólida, o que leva a formação de precipitados secundários do tipo M_{23}C_6 . O espectro da fase G pode ser observado na Figura 4.30 ponto 1.

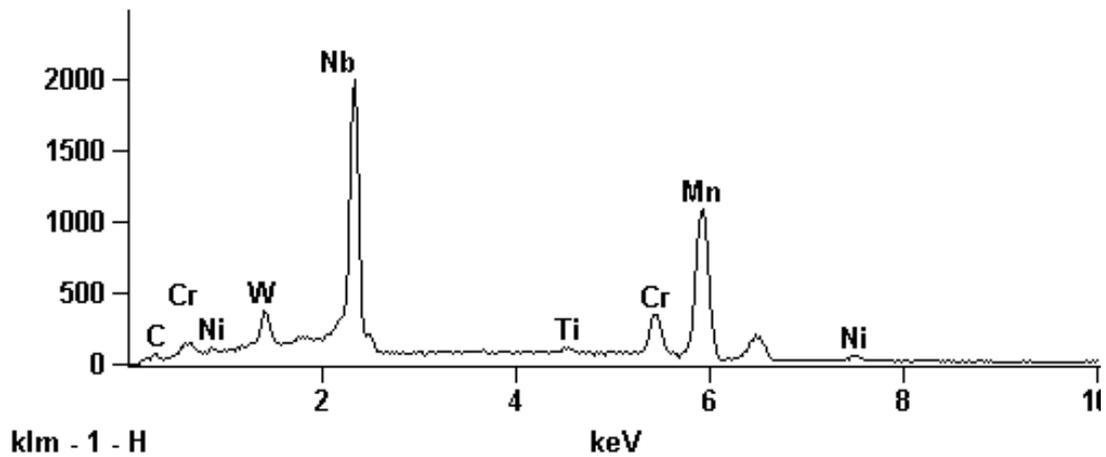
Vazio de Fluência

Figura 4.32 - Espectro EDS do vazio de fluência indicado na micrografia da amostra A3.

A presença de vazios, característicos do processo de fluência sofridos pelos tubos quando em operação, somente foi constatada nas imagens de MEV. A Figura 4.32 apresenta um espectro EDS no vazio de fluência. Este, assim como indicado na revisão bibliográfica, parece estar relacionado à transformação do carboneto de nióbio em fase G devido à observação de uma região mais clara no entorno do vazio, o que pode ser observado na Figura 4.25 B.

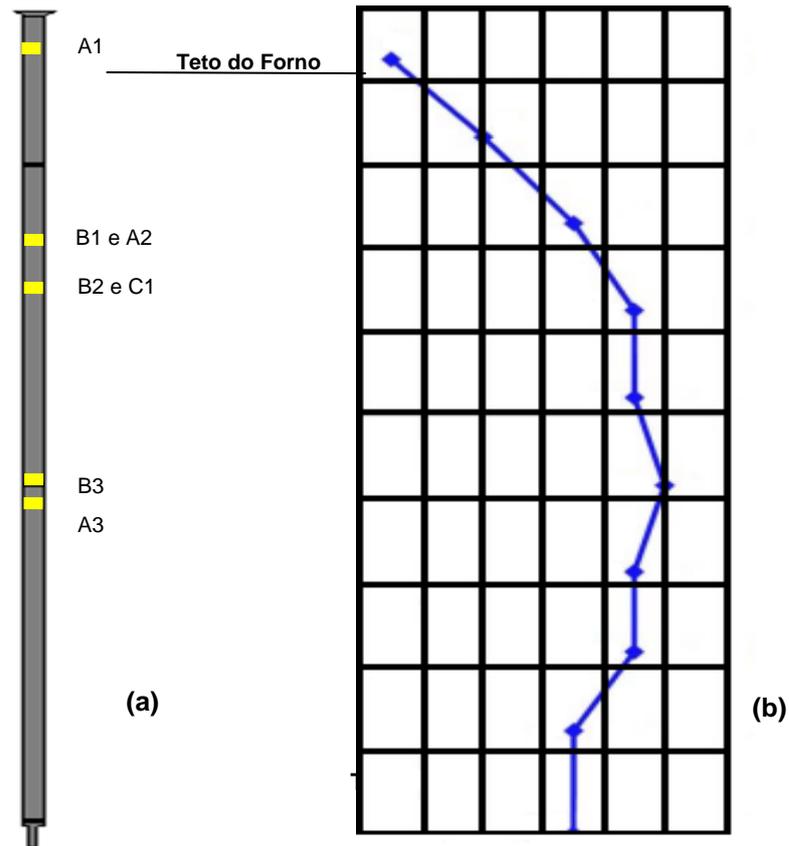
A Figura 5.2 (a) é um desenho esquemático apresentando todas as amostras dos três tubos em um só. O perfil de temperatura na Figura 5.2 (b), já apresentado na Figura 2.2, obtido por QUEIROZ [9], que utilizou em seu estudo os mesmos tubos que o presente trabalho, relaciona a posição das amostras com a temperatura do forno em serviço.

Figura 5.2 – Desenho esquemático da posição das amostras do forno de reforma representados, todos, em um só tubo (a) e perfil de temperatura do forno em condições normais de operação de QUEIROZ [9] (b).

A análise da influência do surto de temperatura na microestrutura do aço pode ser observada através das diferenças microestruturais das amostras A2 e B1, já que possuem posições semelhantes. Esta comparação indica que o surto de temperatura, aparentemente, levou a diminuição significativa da quantidade de precipitados secundários da amostra A1. A mesma comparação pode ser feita com as amostras A3 e B3, que apesar de não possuírem a mesma posição, estão relativamente próximas. Nesta comparação, observa-se não só uma aparente diminuição dos carbeto secundários, mas também o coalescimento dos mesmos. Em ambas as comparações acima, pode-se entender a diminuição de precipitados, considerando que a temperatura resultante do superaquecimento foi alta o suficiente para que ocorresse uma “ressolubilização” da amostra, ou simplesmente, a dissolução dos precipitados devido à alta temperatura de exposição.
