INFLUÊNCIA DE SURTO DE TEMPERATURA SOBRE O
COMPORTAMENTO DOS TUBOS DE FORNOS DE REFORMA
FUNDIDOS POR CENTRIFUGAÇÃO EM LIGA HP40 MODIFICADA
AO NIÓBIO

Projeto de Graduação apresentado ao
Curso de Engenharia Metalúrgica da
Escola Politécnica, Universidade
Federal do Rio de Janeiro, como
parte dos requisitos necessários à
obtenção do título de Engenheiro.

Rio de Janeiro
Novembro de 2012

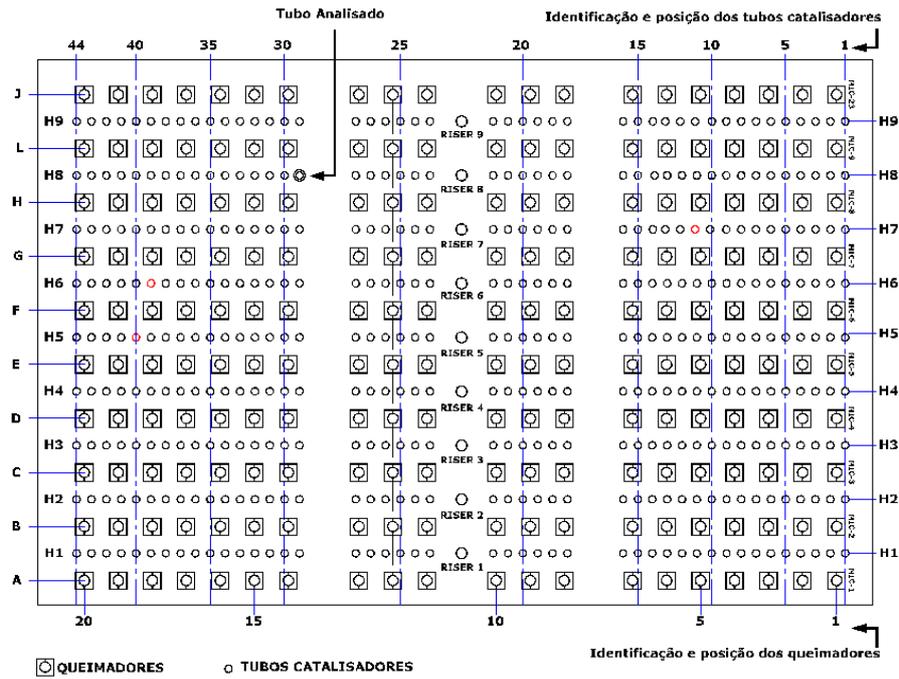
Em uma avaliação de integridade ocorrida 10 meses antes do surto de temperatura, um tubo de reforma que acumulava 70.000h de serviço foi removido e analisado em laboratório (tubo A). Sua localização no forno está presente na Figura 3.5. Os resultados dessa análise foram úteis para avaliar o estado dos tubos após o surto de temperatura.

Figura 3.5 - Esquema que representa a localização do tubo retirado para análise com 70.000 horas de serviço, dez meses antes do surto ocorrido.

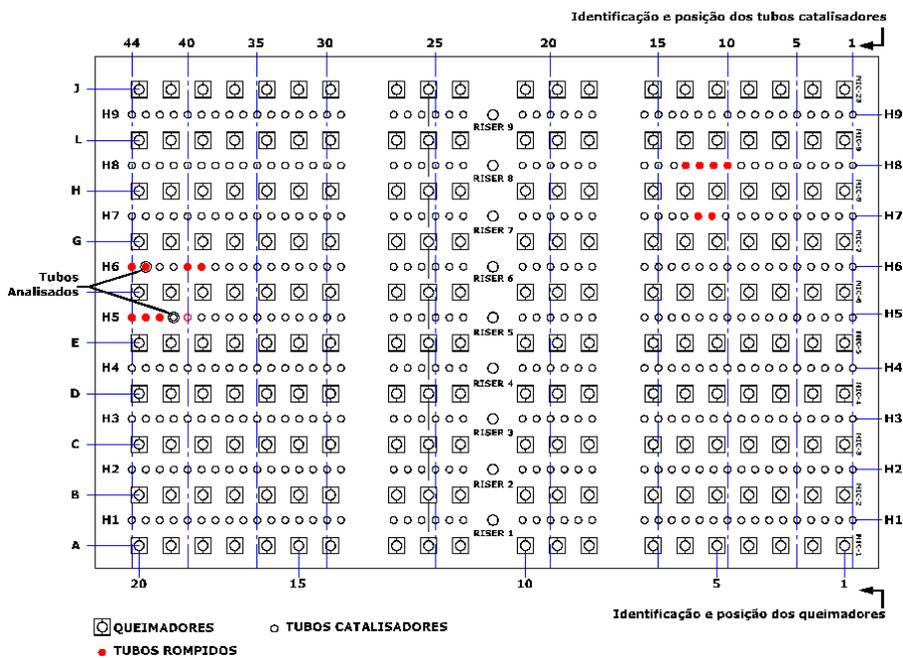
Para efeito de amostragem após o surto, foram utilizados dois tubos de reforma, sendo um não rompido, identificado como tubo B, e outro rompido, identificado como tubo C, ambos com 77.000h de serviço. A localização desses tubos é mostrada na Figura 3.6.

Figura 3.6 - Esquema que representa a localização dos tubos B e C retirados para análise após o surto de temperatura. Os tubos apresentavam 77.000 horas de serviço.

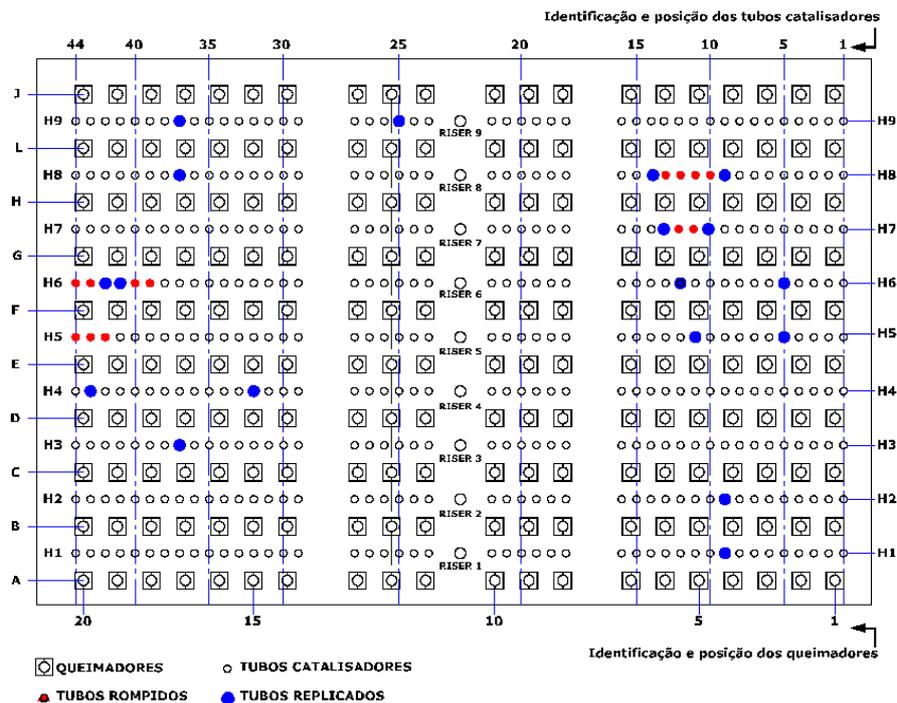
Os tubos ensaiados por réplica metalográfica estão indicados na Figura 3.7. A elevação dos ensaios se deu 2 metros abaixo do teto do forno que foi estimada em sendo a de maior aquecimento em decorrência do surto de temperatura, e também onde ocorreu o alinhamento do centro das trincas dos tubos que romperam.

Figura 3.7 - Destacados em azul os tubos ensaiados por réplica metalográfica logo após a ocorrência do surto de temperatura.

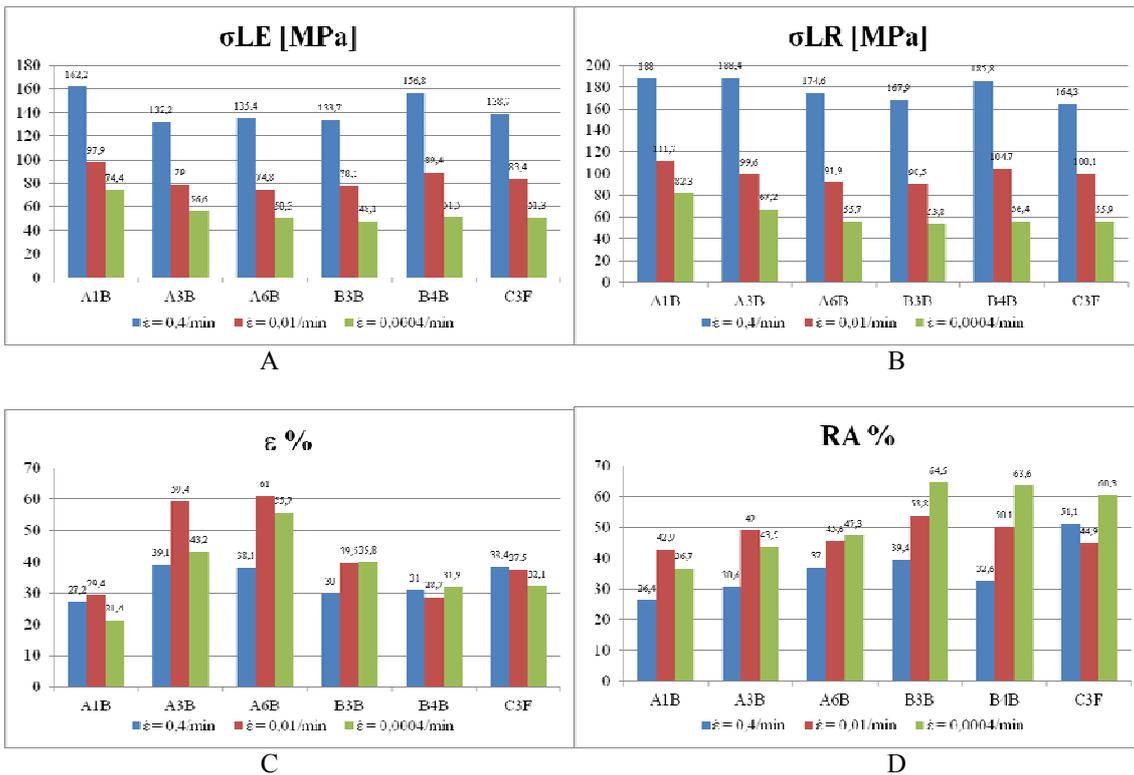
Figura 4.2 - Resultados do ensaio de Tração a quente. A: Limite de escoamento. B: Limite de ruptura. C: Alongamento. D: Redução de área.

O resultado do ensaio de tração a quente mostra que o limite de escoamento nas respectivas taxas de ensaio não variou substancialmente entre os tubos que sofreram o surto de temperatura e o tubo removido antes do surto. Também não variou significativamente a ductilidade dos tubos rompidos, pois os resultados de deformação dos tubos rompidos estão entre a deformação da amostra no estado novo e no estado mais envelhecido do tubo A. As variações dos limites de escoamentos e deformações a 950°C para diferentes taxas estão presentes na Figura 4.2.

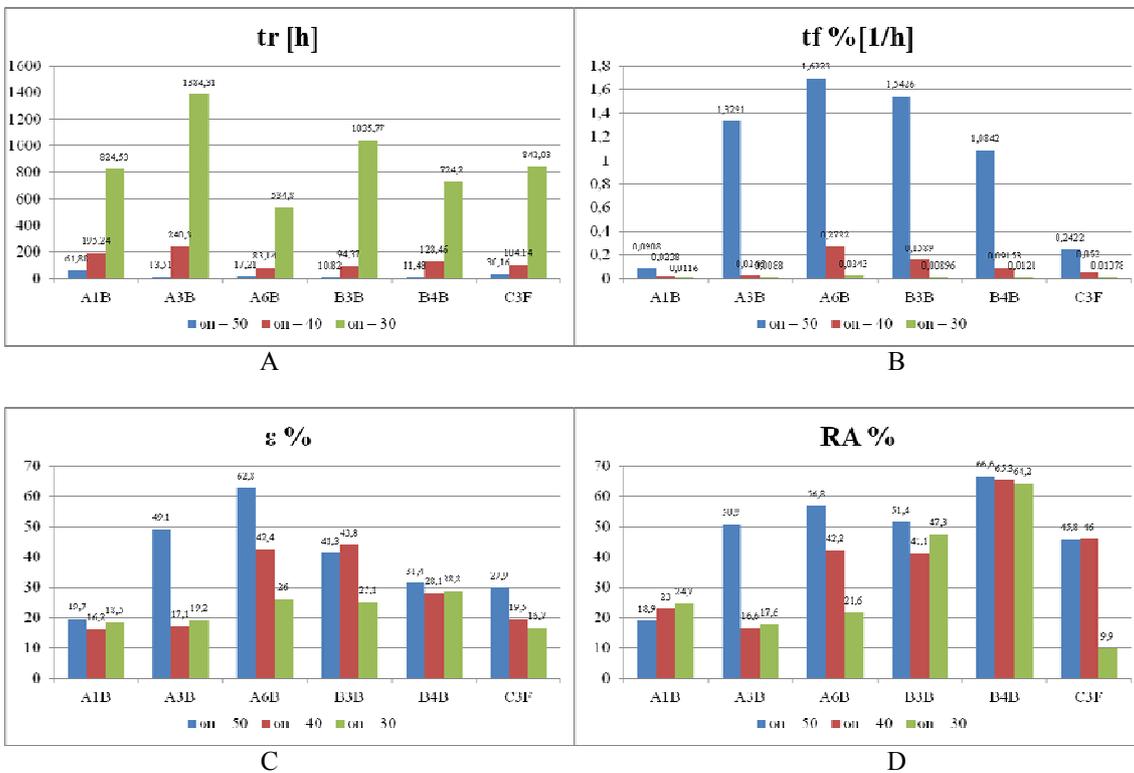
Figura 4.3 - Resultados do ensaio de Fluência. A: Tempo de ruptura. B: Taxa mínima de fluência. C: Alongamento. D: Redução de área.

O resultado do ensaio de fluência mostra que a amostra A6B apresentou o menor tempo de ruptura para as duas menores cargas. Essa amostra do tubo A, que foi removido antes do surto de temperatura, representa a parte mais envelhecida desse tubo. Se comparar o tempo de ruptura da amostra A6B com o da amostra B3B e o da amostra B4B, nota-se que o tempo da amostra A6B é 50 e 25% menor, respectivamente. Se comparado com o tempo de ruptura da amostra C3F do tubo C, é 35% menor. Isso indica que o surto de temperatura não diminuiu a resistência à fluência dos tubos. A variação do tempo de ruptura a 950°C para diferentes cargas esta presente na Figura 4.3A.

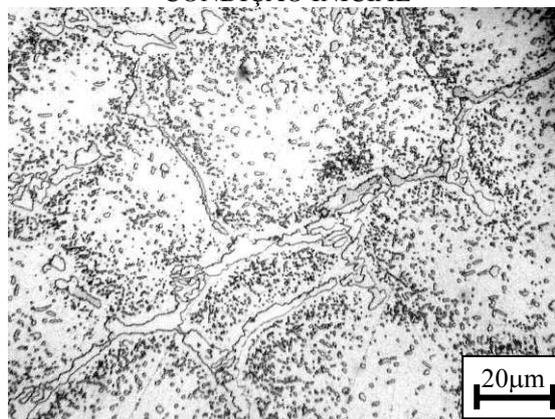
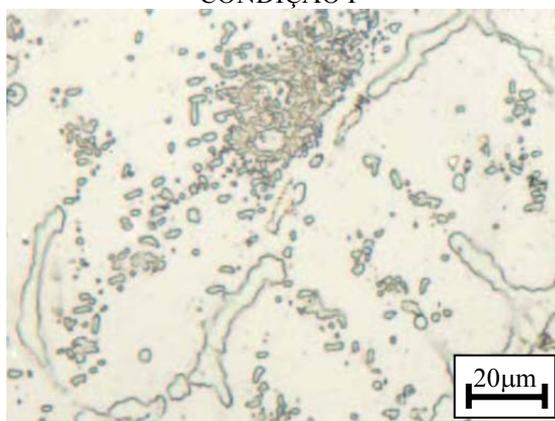
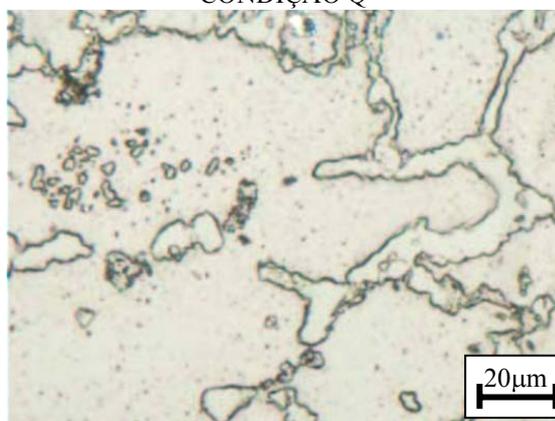
Nos resultados dos ensaios de réplicas metalográficas, notam-se diferentes intensidades de envelhecimento devido ao surto de temperatura. Uma classificação do envelhecimento causado pelo surto de temperatura é proposta na Figura 5.1, onde têm-se 2 condições que são: envelhecimento moderado e envelhecimento intenso.

FIGURA 5.1 - Critério para a classificação da intensidade das transformações de microestrutura resultantes do envelhecimento súbito dos tubos de reforma que não romperam em decorrência do surto de temperatura. A: Condição inicial atribuída aos tubos antes da ocorrência do surto de temperatura. B: Envelhecimento moderado devido ao surto de temperatura, condição P. C: Envelhecimento intenso devido ao surto de temperatura, condição Q.

Dos resultados das réplicas metalográficas, nota-se que as microestruturas dos tubos adjacentes aos tubos rompidos, Figuras B.1E, B.2C, B.2D, B.2E, B.2F, B.3A, B.3B e B.3C apresentam-se na condição Q de envelhecimento devido ao surto de temperatura, Figura 5.1C. Para as outras regiões, as condições se distribuem entre P ou no meio termo entre P e Q.

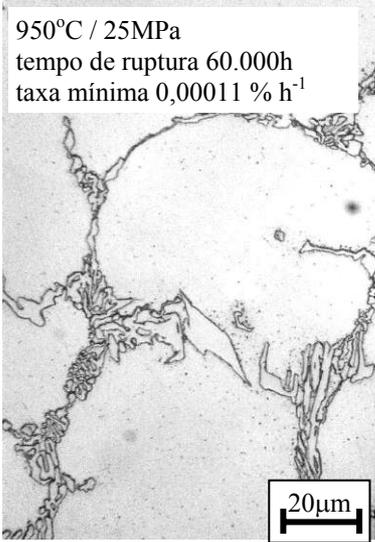
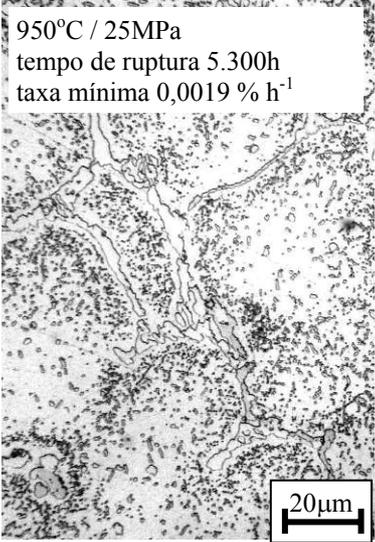
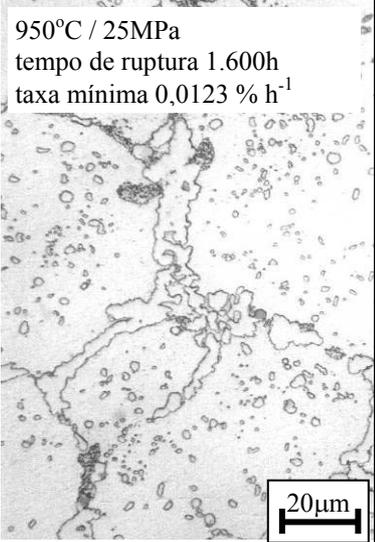
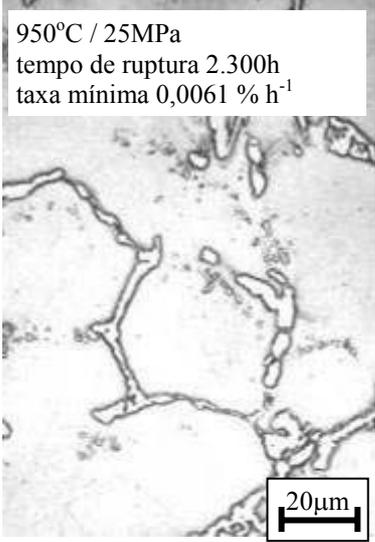
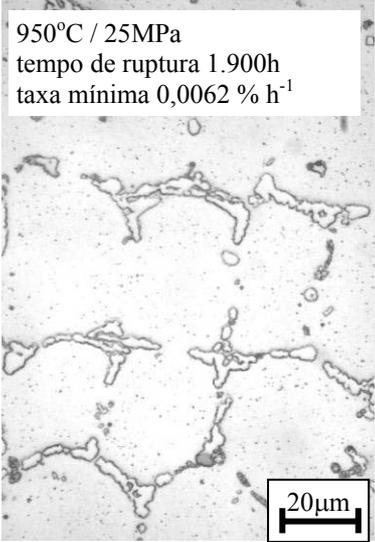
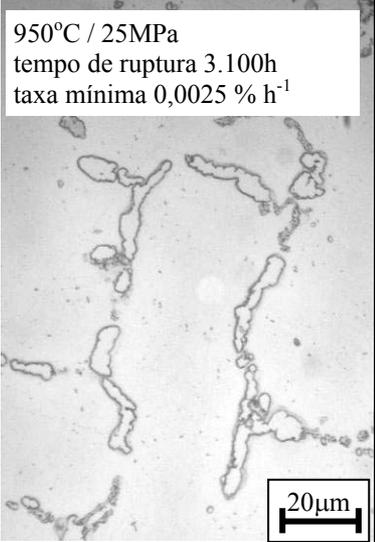
TABELA 5.2 - Relação entre resistência à fluência e microestrutura resultante do envelhecimento.

Tubo A desativado e envelhecido sob condições de operação usuais e acumulava 70.000h de serviço		
<p>950°C / 25MPa tempo de ruptura 60.000h taxa mínima 0,00011 % h⁻¹</p>

<p style="text-align: center;">A</p>	<p>950°C / 25MPa tempo de ruptura 5.300h taxa mínima 0,0019 % h⁻¹</p>

<p style="text-align: center;">B</p>	<p>950°C / 25MPa tempo de ruptura 1.600h taxa mínima 0,0123 % h⁻¹</p>

<p style="text-align: center;">C</p>
Tubos B e C expostos a surto de temperatura, acumulavam 77.000h de serviço		
Tubo B sobreaquecido, sem fratura		Tubo C com fratura
<p>950°C / 25MPa tempo de ruptura 2.300h taxa mínima 0,0061 % h⁻¹</p>

<p style="text-align: center;">D</p>	<p>950°C / 25MPa tempo de ruptura 1.900h taxa mínima 0,0062 % h⁻¹</p>

<p style="text-align: center;">E</p>	<p>950°C / 25MPa tempo de ruptura 3.100h taxa mínima 0,0025 % h⁻¹</p>

<p style="text-align: center;">F</p>
<p>A: Amostra A1, região acima do teto da câmara de radiação. B: Amostra A3, mesma elevação da região da máxima temperatura alcançada durante o surto de temperatura. C: Amostra A6, região onde os tubos se encontram expostos à máxima temperatura de parede durante a operação usual. D: Amostra B3, mesma elevação das trincas nos tubos que falharam em consequência do surto de temperatura. E: Amostra B4, elevação semelhante à da amostra C3, procedente do tubo C fraturado. F: Amostra C3E, distante cerca de 300mm do bordo inferior da fratura. O centro da fratura dista cerca de 2.000mm do teto do forno.</p>

Com isso, no caso em estudo, os tubos podem permanecer em serviço com a mesma expectativa de vida antes da ocorrência do surto de temperatura. Caso um dos tubos de reforma sobrevivente ao surto de temperatura e posto novamente em operação apresentasse uma menor resistência à fluência, uma eventual falha se iniciaria sob a forma de um pequeno vazamento contido no interior da câmara de radiação, sem comprometimento para a segurança. Caso trincas, não detectadas em inspeções pós

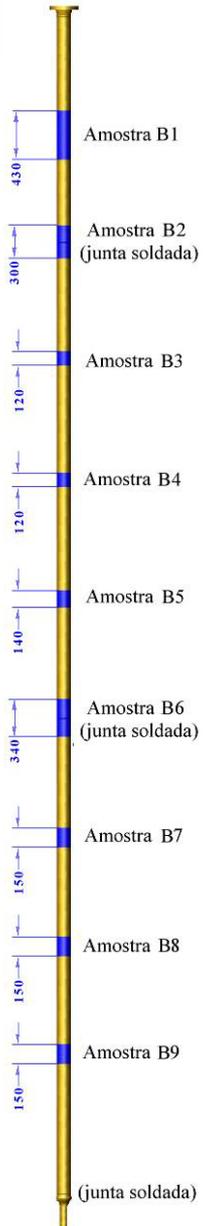
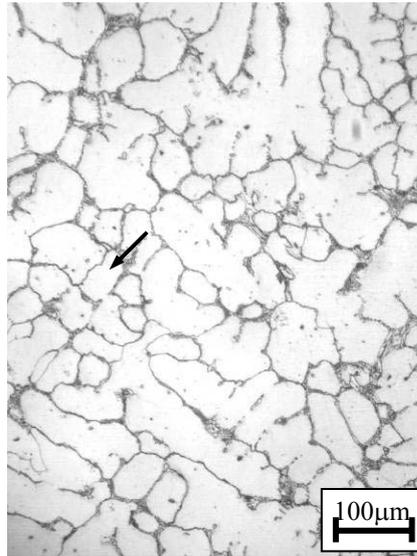
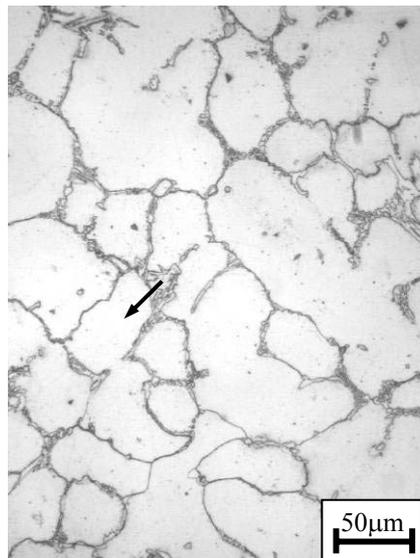
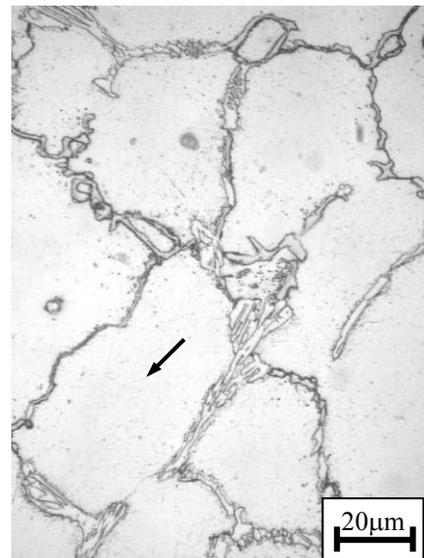
Nas observações metalográficas realizadas nas amostras dos tubos B e C, somente foram encontradas trincas exatamente ao lado da grande fratura do tubo C, ou seja, não foram identificadas trincas ou microtrincas no tubo B, e nem longe da fratura do tubo C.

FIGURA A.11 - Amostra B1A. Tubo exposto ao surto de temperatura, mas que não rompeu. Seção transversal ao tubo. Polimento mecânico. Ataque por Água Régia saturada com CuCl_2 .

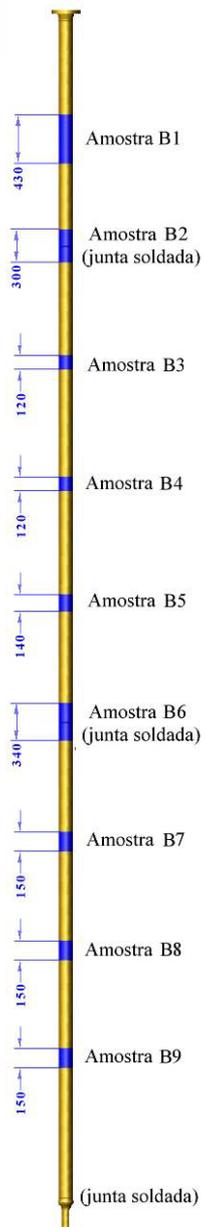
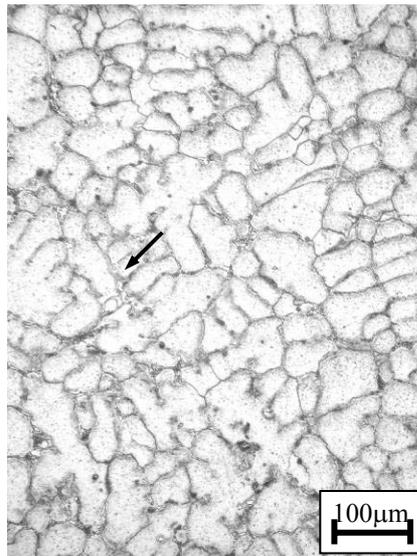
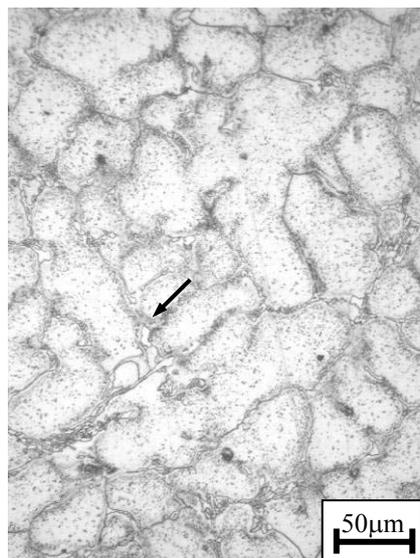
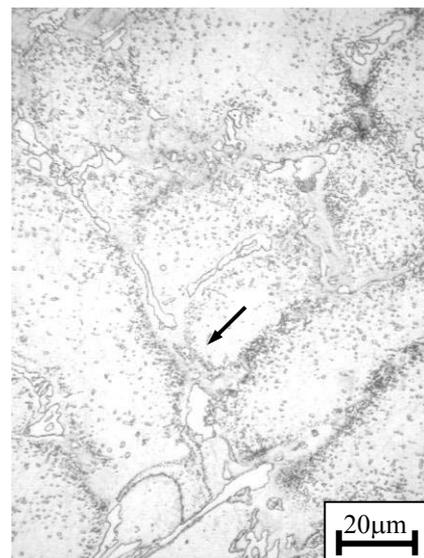
FIGURA A.12 - Amostra B2A. Seção longitudinal ao tubo. Polimento mecânico. Ataque por Água Régia saturada com CuCl_2 .

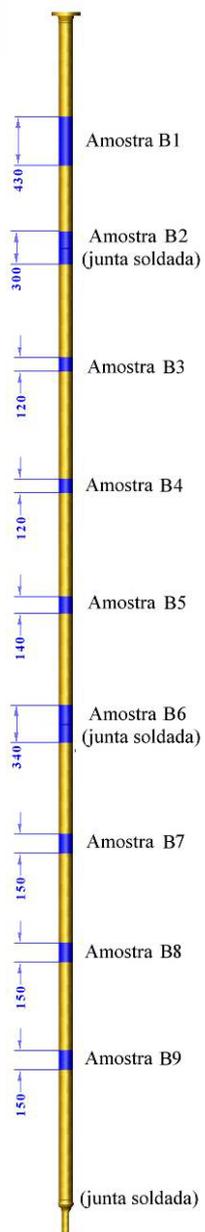
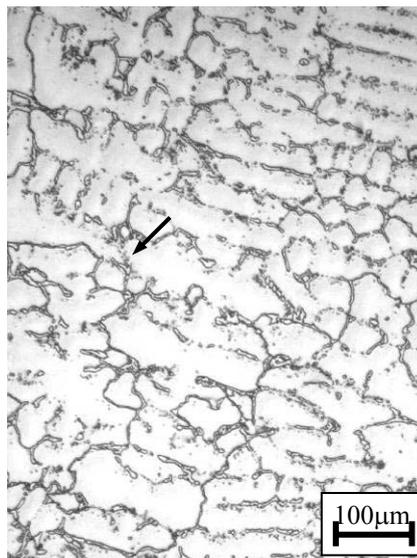
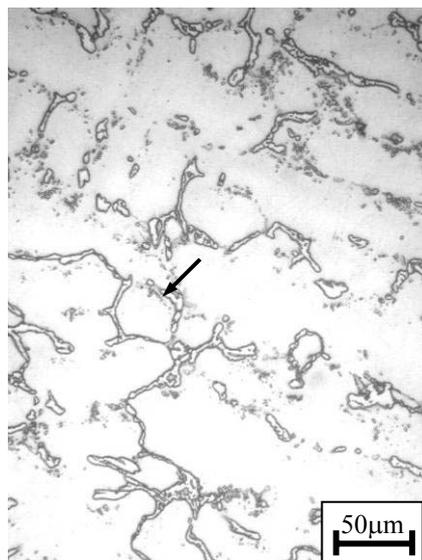
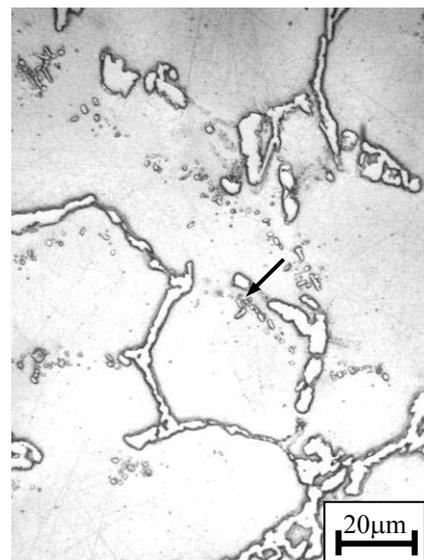
FIGURA A.13 - Amostra B3A. Seção transversal ao tubo. Polimento mecânico. Ataque por Água Régia saturada com CuCl_2 .

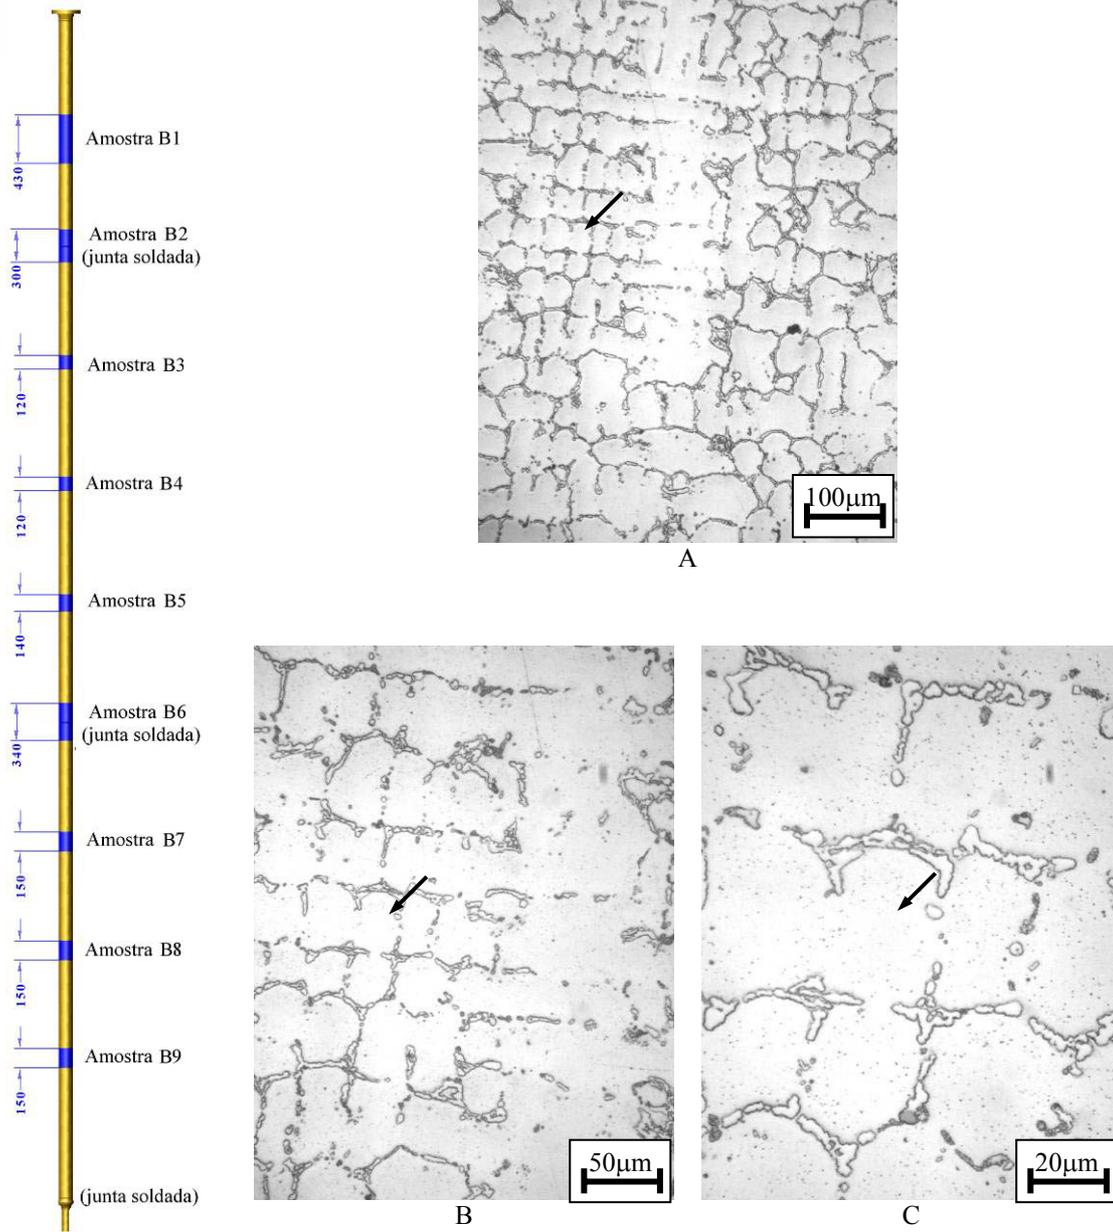
FIGURA A.14 - Amostra B4A. Seção transversal ao tubo. Polimento mecânico. Ataque por Água Régia saturada com CuCl_2 .

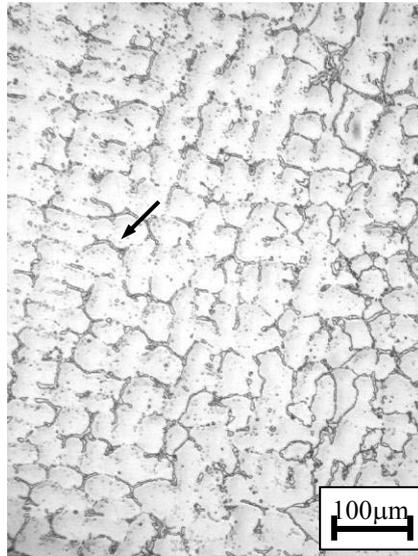
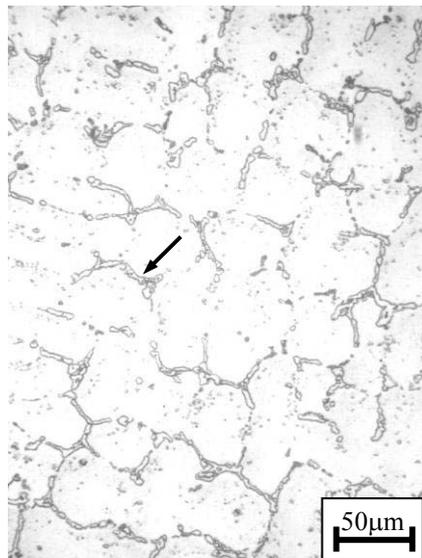
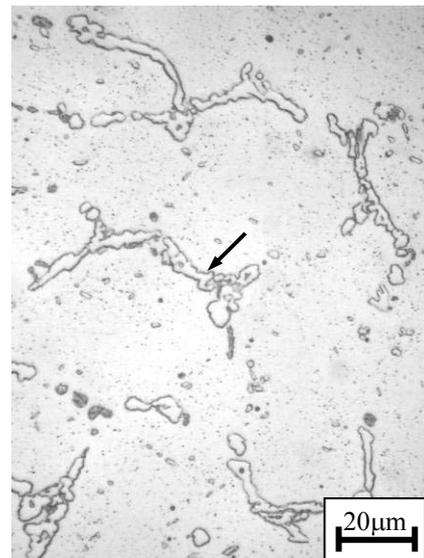
FIGURA A.15 - Amostra B5A. Seção transversal ao tubo. Polimento mecânico. Ataque por Água Régia saturada com CuCl_2 .

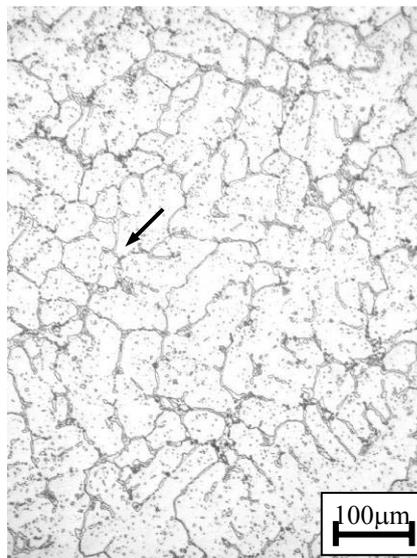
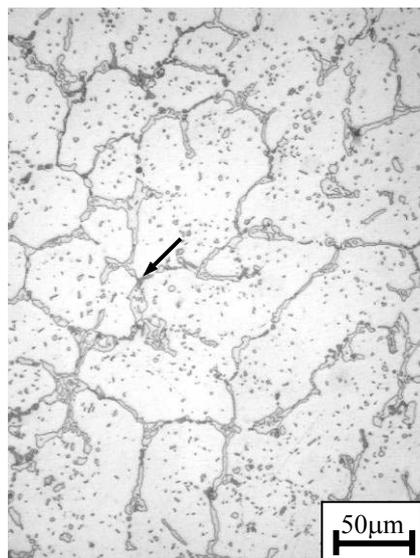
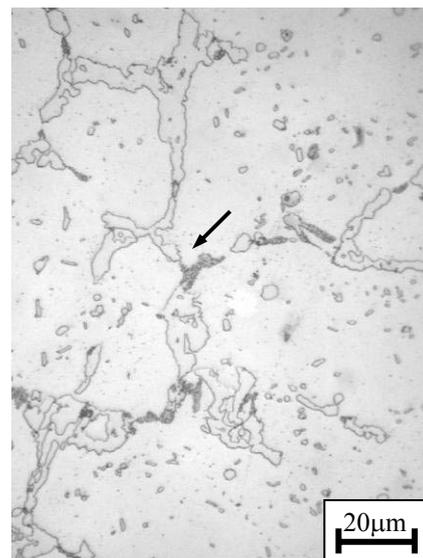
FIGURA A.16 - Amostra B6A. Seção longitudinal ao tubo. Polimento mecânico. Ataque por Água Régia saturada com CuCl_2 .

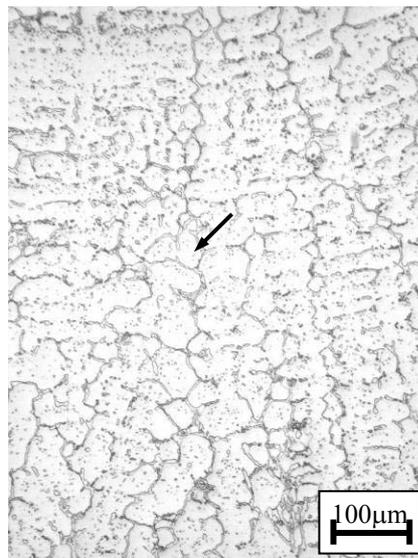
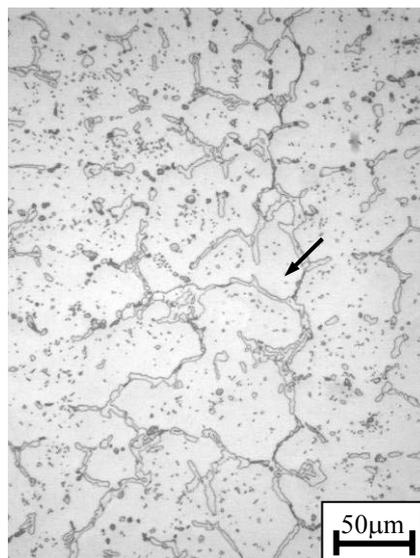
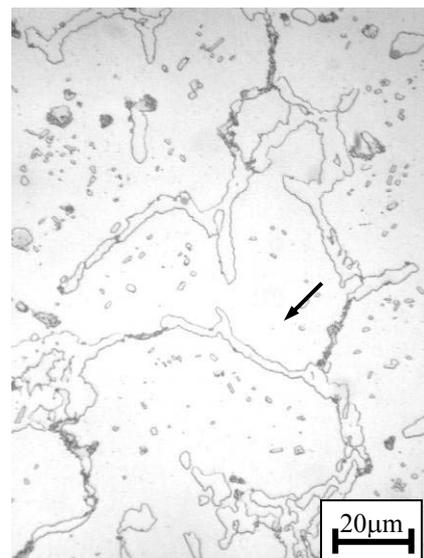
FIGURA A.17 - Amostra B7A. Seção transversal ao tubo. Polimento mecânico. Ataque por Água Régia saturada com CuCl_2 .

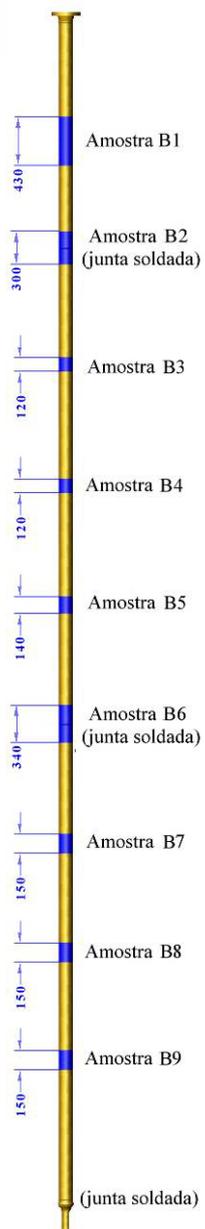
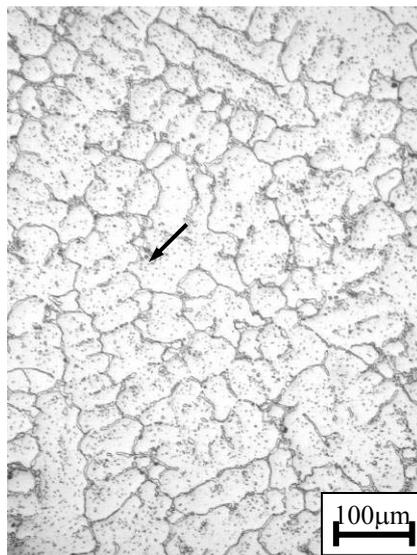
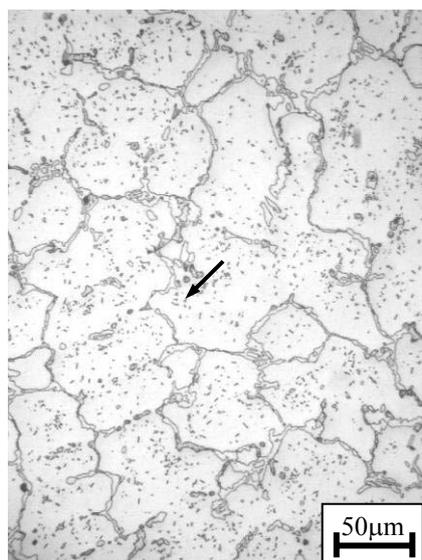
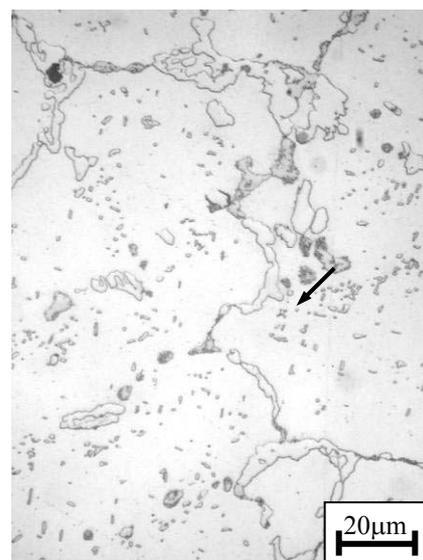
FIGURA A.18 - Amostra B8A. Seção transversal ao tubo. Polimento mecânico. Ataque por Água Régia saturada com CuCl_2 .

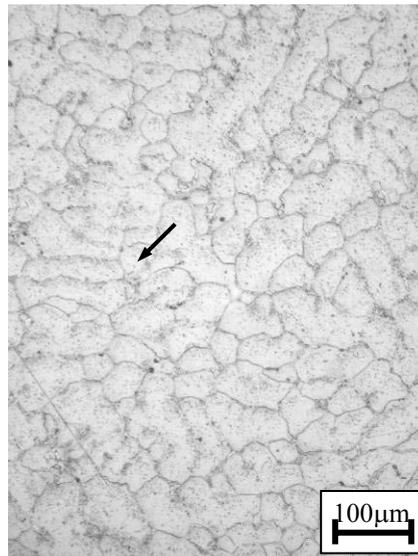
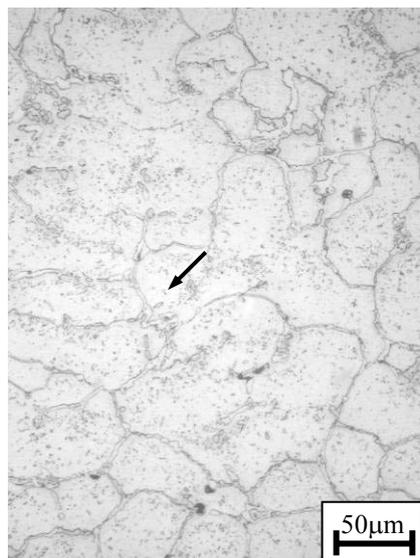
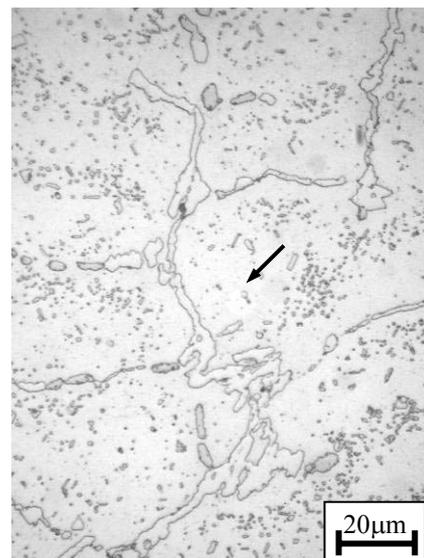
FIGURA A.19 - Amostra B9A. Seção transversal ao tubo. Polimento mecânico. Ataque por Água Régia saturada com CuCl_2 .

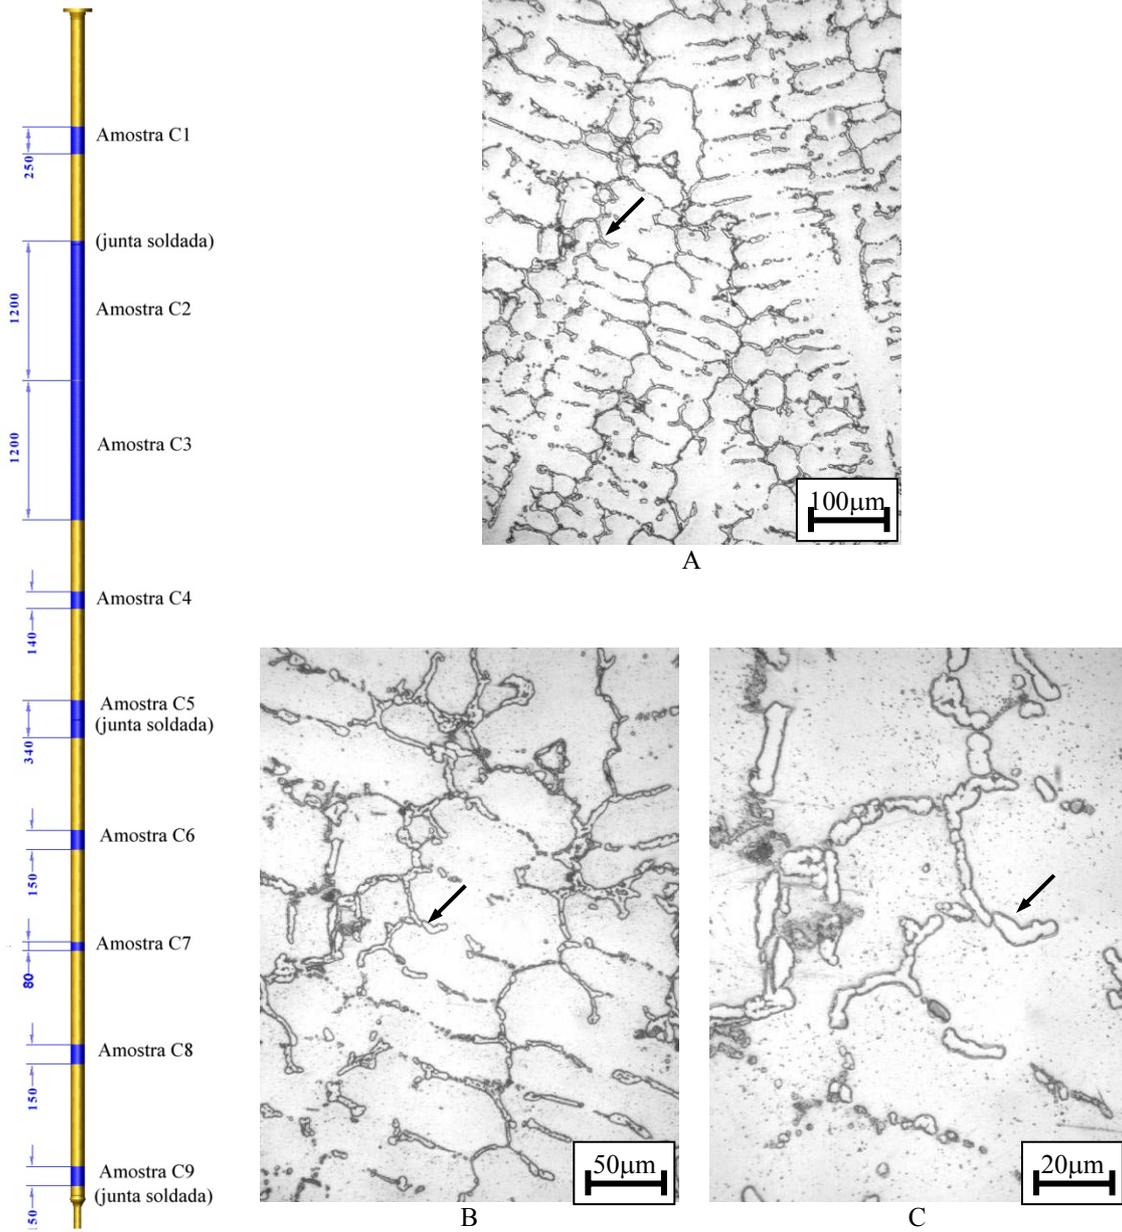
FIGURA A.22 - Amostra C3C, distante certa de 100mm do bordo inferior da fratura. Seção transversal ao tubo. Polimento mecânico. Ataque por Água Régia saturada com CuCl_2 .

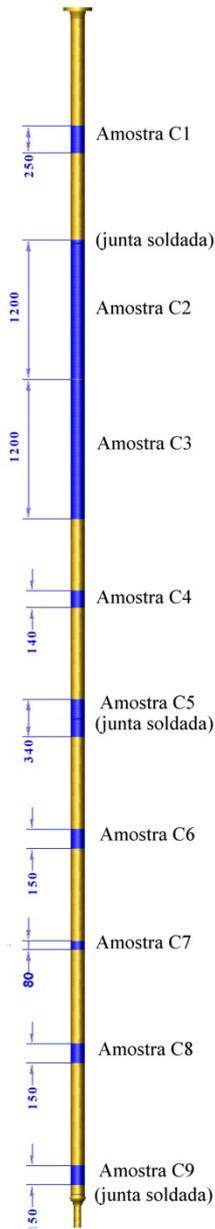
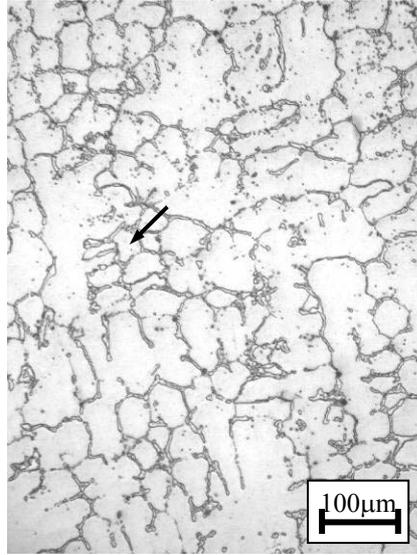
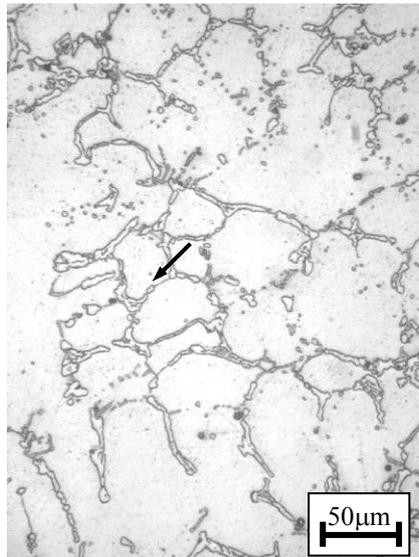
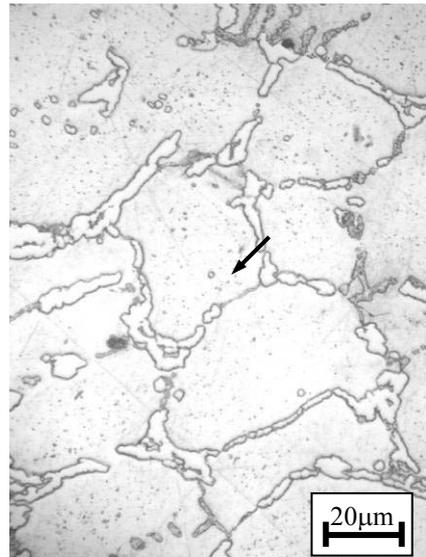
FIGURA A.23 - Amostra C3D, distante cerca de 200mm do bordo inferior da fratura. Seção transversal ao tubo. Polimento mecânico. Ataque por Água Régia saturada com CuCl_2 .

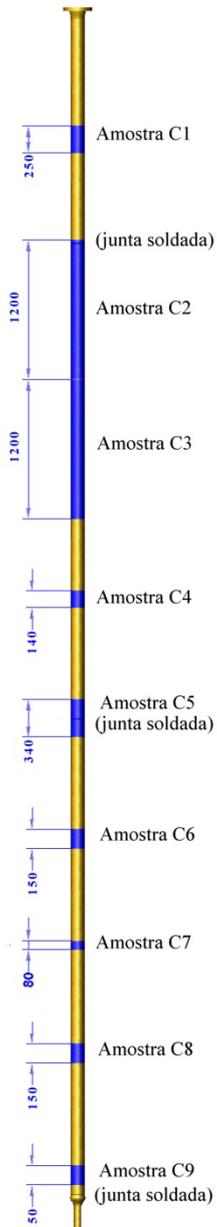
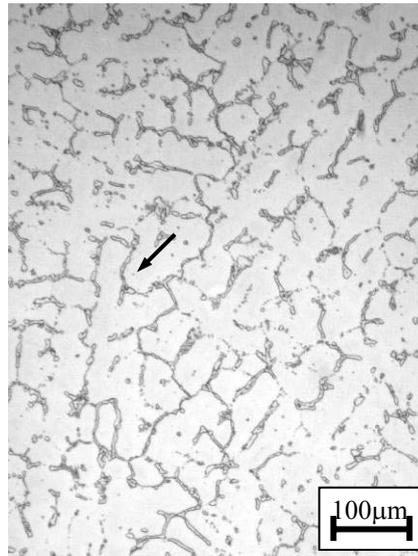
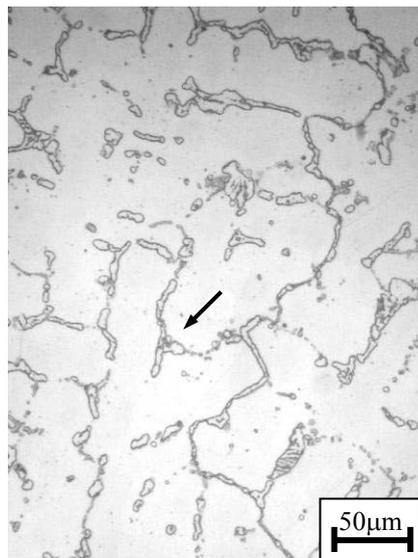
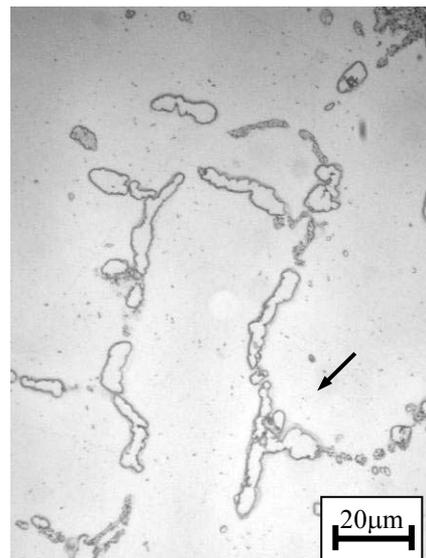
FIGURA A.24 - Amostra C3E, distante cerca de 300mm do bordo inferior da fratura. Seção transversal ao tubo. Polimento mecânico. Ataque por Água Régia saturada com CuCl_2 .
