Universidade Federal
do Rio de Janeiro
Escola Politécnica

Emprego da Técnica de Ensaio Não Destrutivo Ultrassônico na Caracterização de Níveis Diferentes de Carburização em Tubos de Reforma de Aço HP

Projeto de Graduação apresentado ao Curso de Engenharia de Materiais da Escola Politécnica, Universidade Federal do Rio de Janeiro, como parte dos requisitos necessários a obtenção do título de Engenheiro de Materiais.

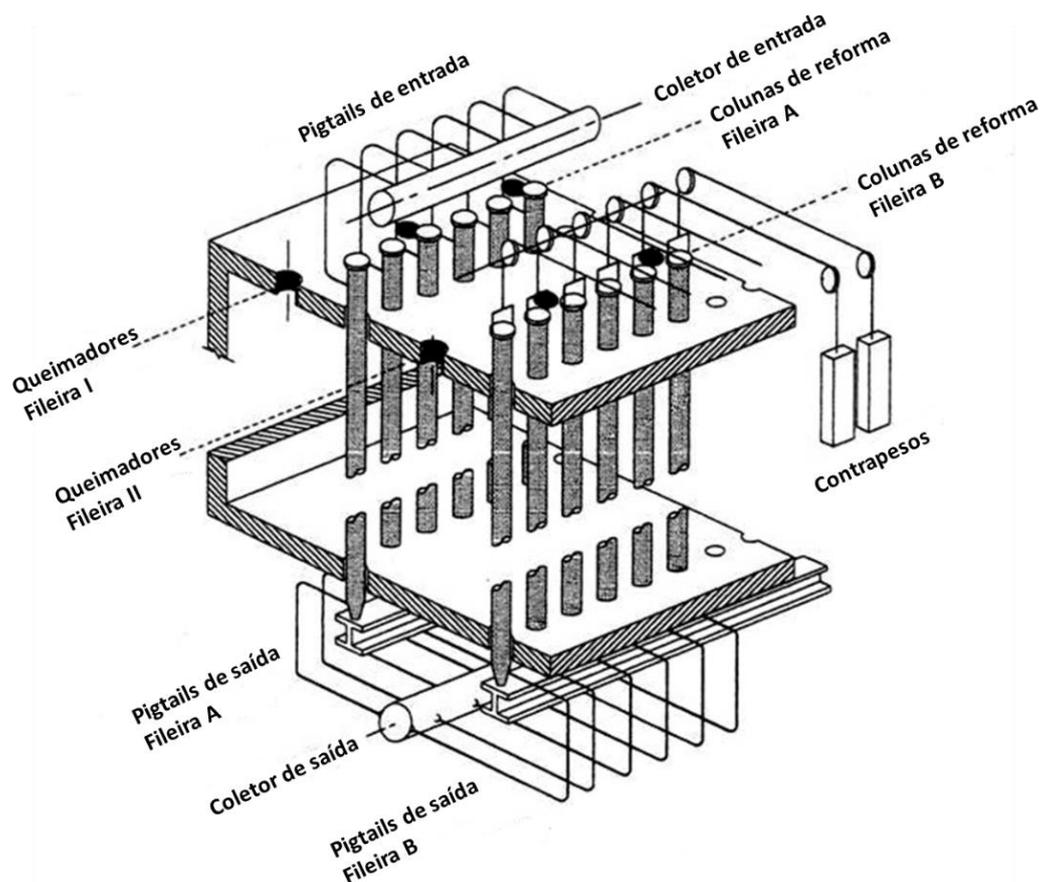
A Figura 1 mostra o arranjo de um forno de reforma típico contendo colunas (tubos), dispostas na forma de paredes verticais. O número de colunas varia entre 15 e 200, dependendo do número e tamanho das paredes. A maioria dos fornos mais modernos são do tipo *Top-Fired*, com queimadores dispostos em fileiras em ambos os lados das colunas, enquanto fornos mais antigos podem ser do tipo *Side-Fired* com queimadores distribuídos em duas ou mais camadas [9].

Figura 1 - Modelo esquemático de um forno de reforma a do tipo *Top-Fired*. Adaptado de SILVEIRA [9].

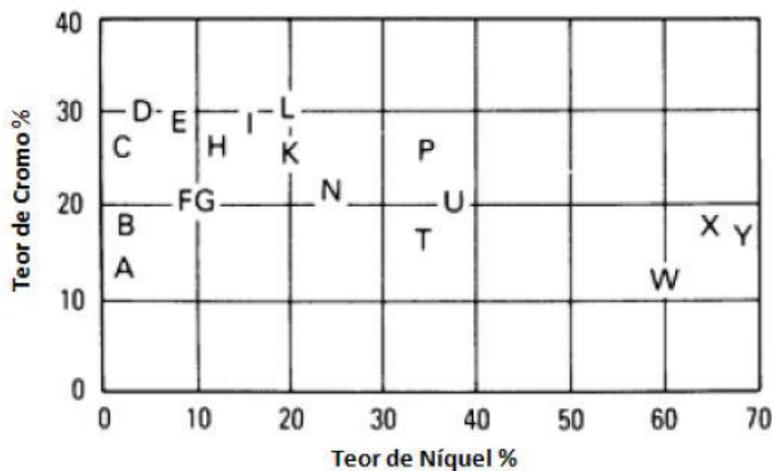
Figura 2 - Quantidades de cromo e níquel de acordo com o padrão ACI para aços fundidos resistentes à corrosão e à altas temperaturas. Adaptado de ASM Metals Handbook, 1990 [8].

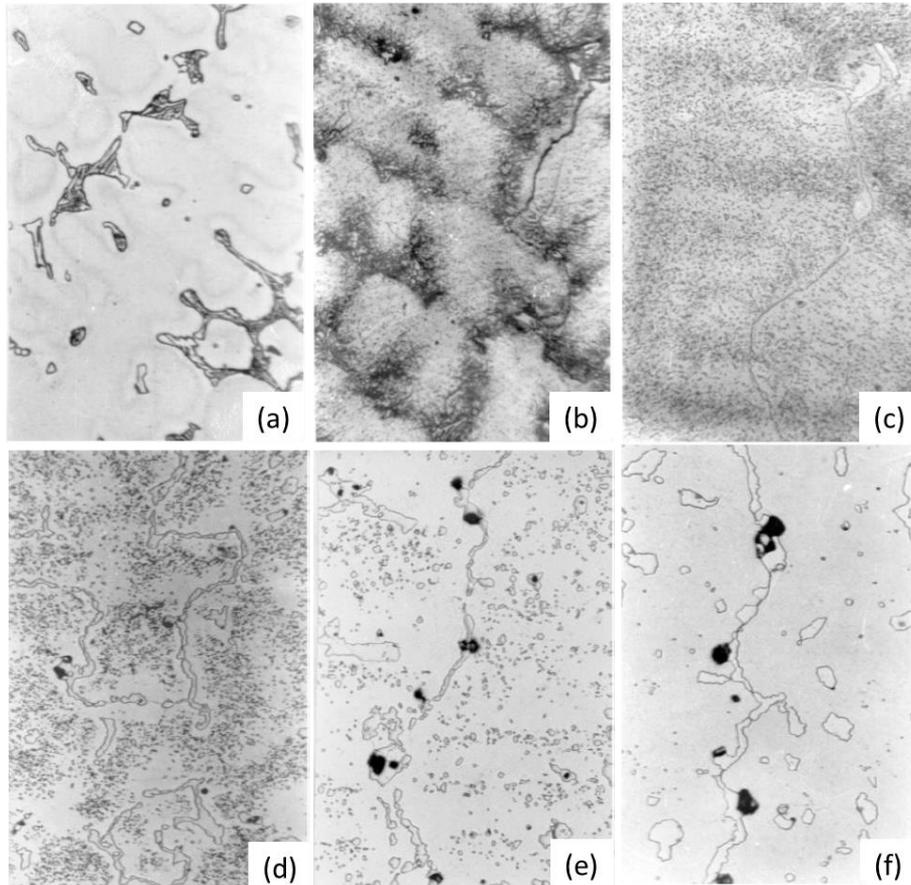
As características microestruturais descritas acima são mostradas na Figura 3.

Figura 3 - Microscopia ótica de um aço HK 40 mostrando os 6 estados de envelhecimento. a) Estado I, b) Estado II, c), Estado III, d) Estado IV, e) Estado V e f) Estado VI. Adaptado de LE MAY et al [13].

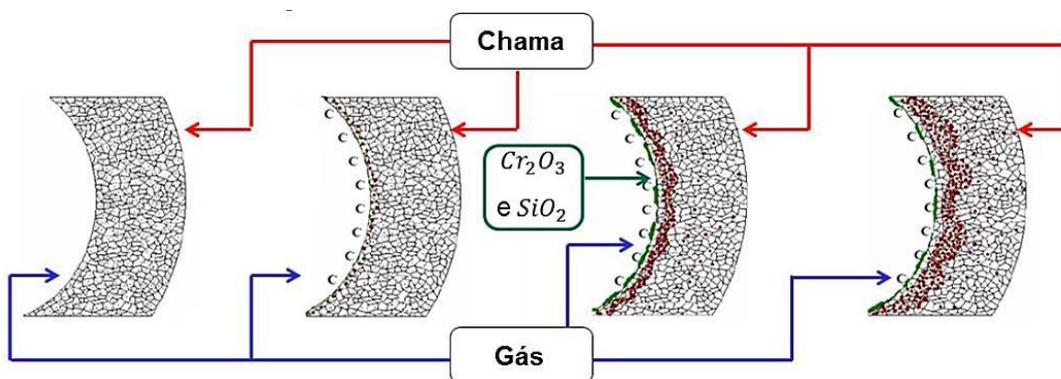
A carburização se dá pela absorção do carbono proveniente da massa de reação, que ao reagir com elementos de liga presentes na matriz, especialmente o cromo, forma carbeto na região próxima à parede interna dos tubos. Este processo se intensifica em temperaturas superiores a 1000 °C e tem como consequência a perda de ductilidade, diminuição de limites de resistência a tração e fluência [16,18]. Como a difusão do carbono não ocorre uniformemente, diversas regiões carburizadas são formadas com diferentes espessuras e níveis, como ilustrado na Figura 4.

Figura 4 - Processo de difusão do carbono decorrente da carburização. Adaptado de SOUZA F. [17].

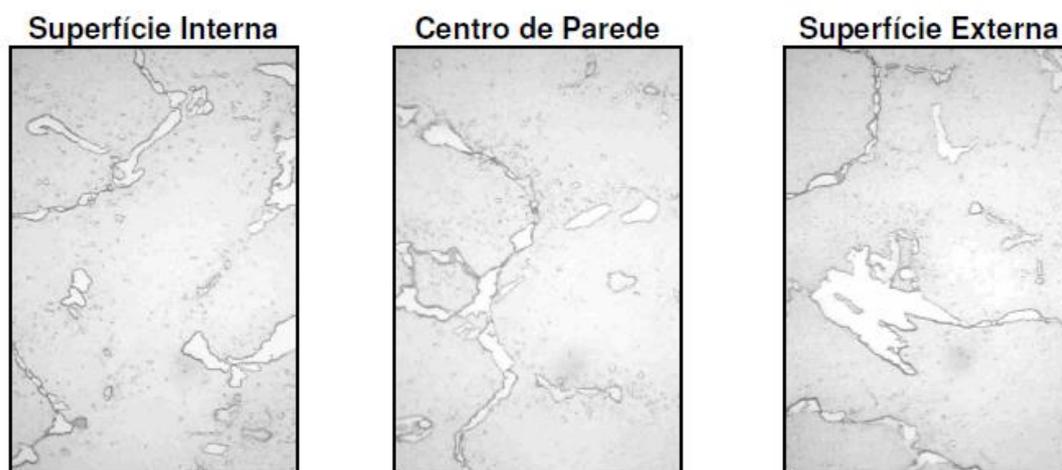
O material sofreu o processo de envelhecimento, porém não há carburização. A região da coluna que foi mais aquecida foi exposta a temperaturas superiores a 1000 °C. A microestrutura consiste em uma matriz austenítica livre de precipitados observáveis em microscopia ótica e carbeto interdendríticos coalescidos, ricos em cromo, sob a forma M_7C_3 ou $M_{23}C_6$, ou do tipo (Nb,Ti)C, Figura 5.

Figura 5 - Classificação de severidade de carburização, nível A. Adaptado de SILVEIRA [19].

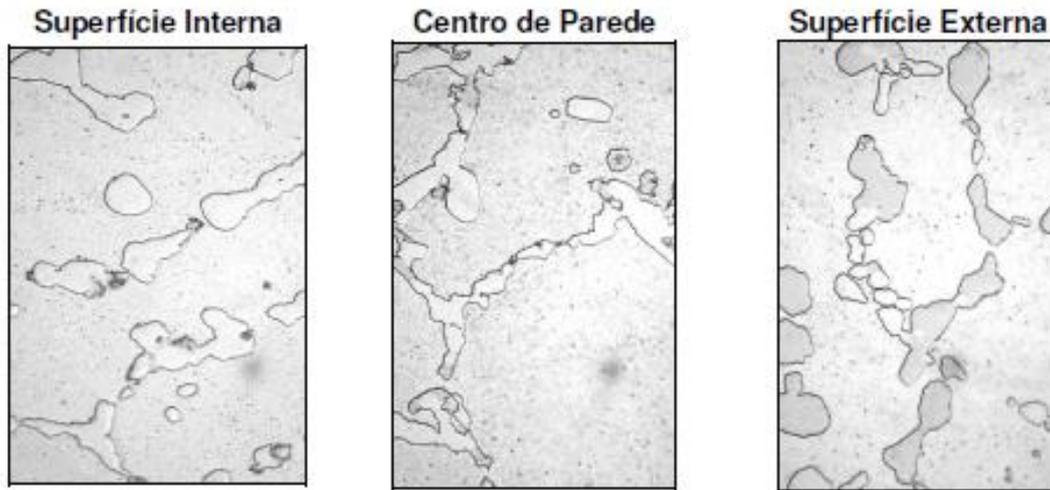
Estágio inicial da carburização. Os carbeto primários variam ao longo da espessura, de forma que próxima a parede interna dos tubos, os carbeto são majoritariamente do tipo M_7C_3 , enquanto que na superfície externa, são do tipo $M_{23}C_6$. No centro da parede coexistem ambos os tipos, Figura 6.

Figura 6 - Classificação de severidade de carburização, nível B. Adaptado de SILVEIRA [19].

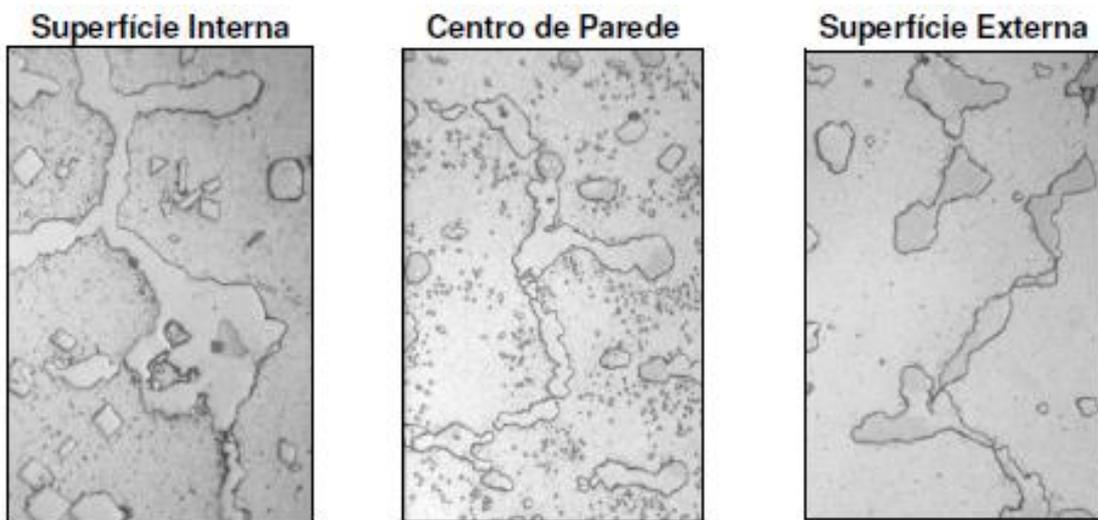
Este é um estado de carburização leve. Ocorre o coalescimento de carbetos primários, sendo estes quase que exclusivamente do tipo M_7C_3 , enquanto que no centro e na região próxima à parede externa a distribuição permanece equivalente à do nível B.

Figura 7 - Classificação de severidade de carburização, nível C. Adaptado de SILVEIRA [19].

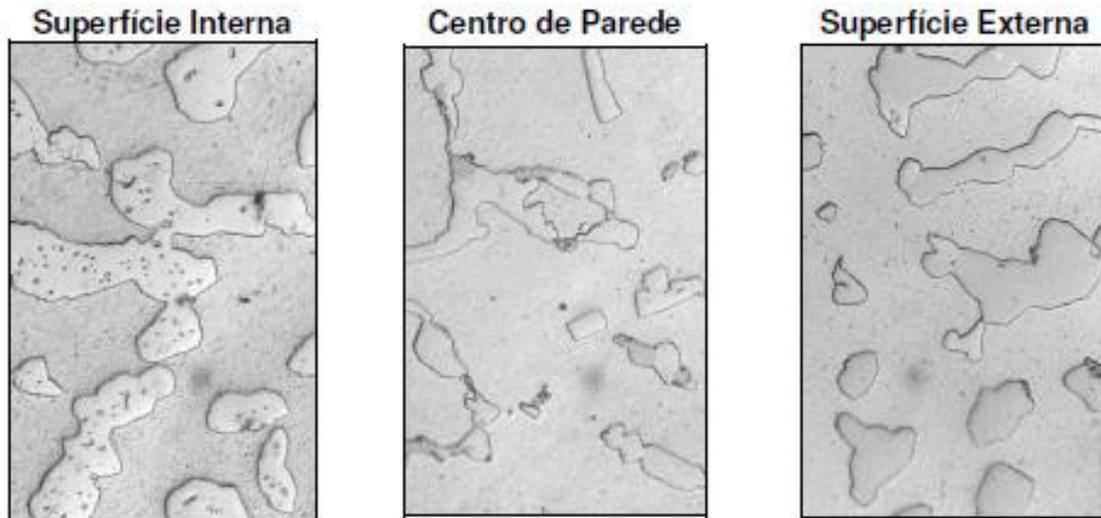
Este nível é caracterizado por apresentar uma morfologia chamada de “carbetos pipoca” (nomenclatura utilizada por SILVEIRA) na região da parede interna. Nas regiões

centrais e próximas da parede externa, a distribuição de carbeto é a mesma dos níveis B e C, como observado na Figura 8.

Figura 8 - Classificação de severidade de carburização, nível D. Adaptado de SILVEIRA [19].

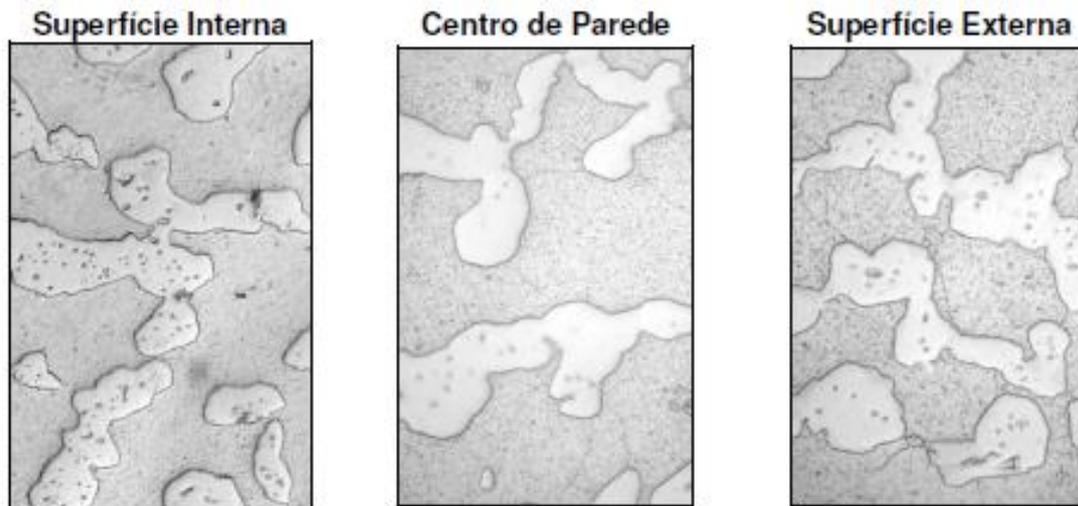
É o nível que representa a maior intensidade de transformações decorrentes da carburização, e os “carbeto pipoca” ocupam toda a espessura da parede. A confiabilidade da coluna se torna baixa, e a vida útil é considerada como extinta.

Figura 9 - Classificação de severidade de carburização, nível F. Adaptado de SILVEIRA [19].

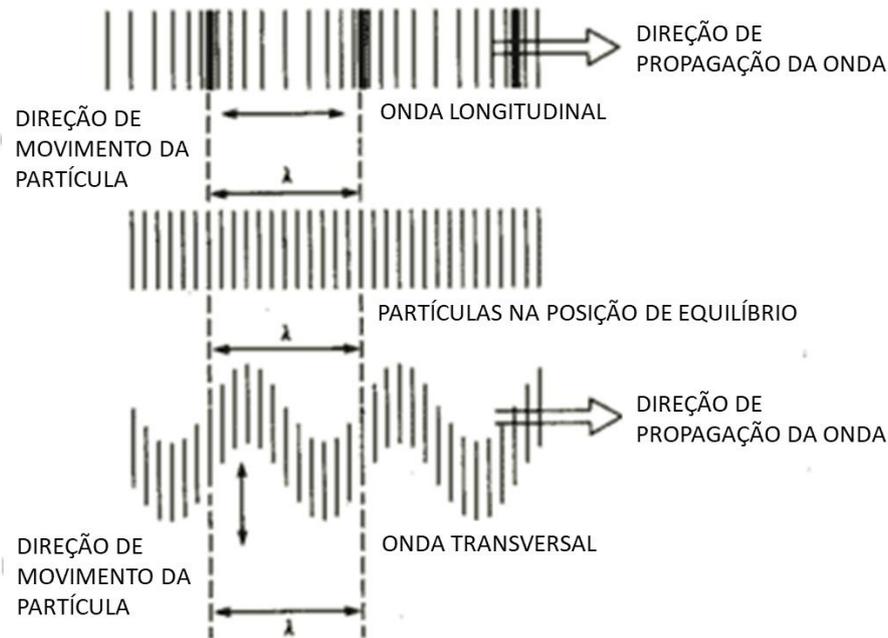
Em materiais sólidos, as ondas podem se propagar em quatro modos principais que são baseados na forma que as partículas oscilam. O som pode se propagar como ondas longitudinais, transversais, superficiais, e em materiais finos na forma de ondas de Lamb. Ondas longitudinais e transversais são os dois modos de propagação mais utilizados no ensaio ultrassônico [22]. Os movimentos de partículas responsáveis pela propagação das ondas longitudinais e transversais são ilustradas abaixo:

Figura 10 - Tipos de ondas. Adaptado de NDT Resource Center [22].

Em ondas longitudinais, as oscilações ocorrem na mesma direção da propagação da onda. Como forças de compressão e dilatação são ativas nestas ondas, elas também são chamadas de ondas de compressão. Estas ondas podem ser geradas tanto em sólidos quanto em líquidos, e em decorrência do processo de propagação, se propagam em alta velocidade [21,22].

Nas ondas transversais (ou de cisalhamento), as partículas oscilam na direção perpendicular à de propagação. Ondas transversais exigem materiais sólidos para que a onda propague de forma eficaz devido à sua natureza e, portanto, não se propagam de forma eficiente em líquidos e gases. Ondas transversais são usualmente geradas em materiais utilizando parte da energia das ondas longitudinais [21,22].

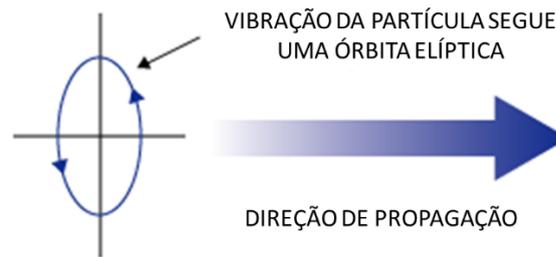
Ondas superficiais (ou de Rayleigh) percorrem a superfície de materiais sólidos de espessura relativamente grande, penetrando a uma profundidade correspondente à de um comprimento de onda [22]. Estas ondas combinam o movimento transversal e longitudinal, gerando um movimento elíptico como mostrado na Figura 11.

Figura 11 - Modo de vibração das ondas superficiais. Adaptado de NDT Resource Center [22].

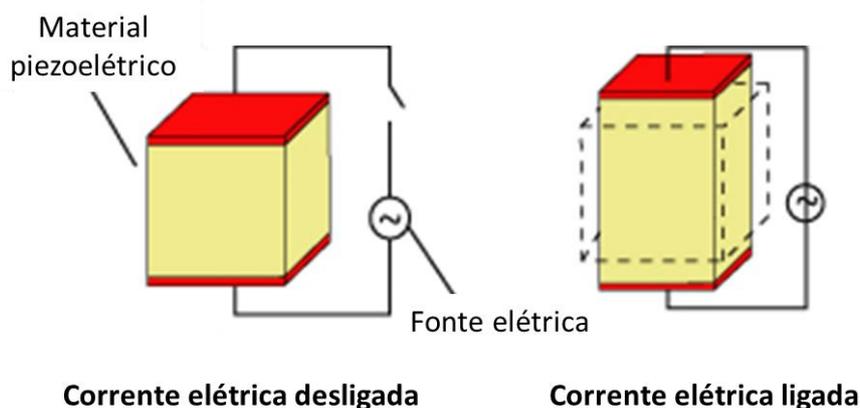
A conversão de pulsos elétricos para vibrações mecânicas, e vice-versa, é a base do ensaio de ultrassom. O elemento ativo é um material com polarização permanente, como o quartzo (SiO_2) e o titanato de bário (BaTiO_3), e eletrodos ligados a duas de suas faces, sendo elas opostas. Quando um campo elétrico é aplicado sobre o material, as moléculas polarizadas irão alinhar-se ao campo, causando uma mudança de dimensões do material. Adicionalmente, um campo elétrico será produzido quando as dimensões do material forem alteradas por uma força mecânica externa. Este fenômeno é conhecido como piezoeletricidade, e está ilustrado na Figura 12.

Figura 12 - Fenômeno da piezoeletricidade. Adaptado de NDT Resource Center [22].

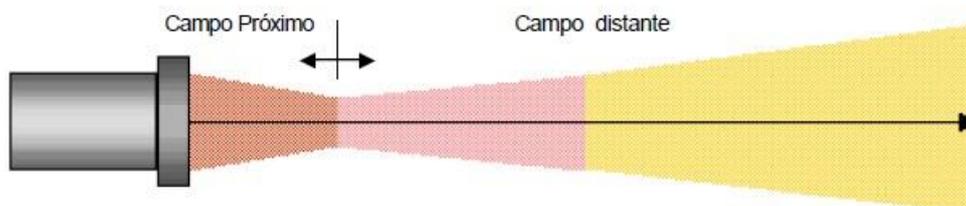
O ultrassom que emana de um transdutor não origina de apenas um ponto, mas da maior parte da superfície do elemento piezoelétrico. Um campo sônico típico é representado pela Figura 13 abaixo.

Figura 13 - Classificação teórica das zonas do campo sônico. Adaptado de ANDREUCCI [21].

Por originar de diversos pontos através da face do transdutor, a intensidade do ultrassom ao longo do feixe é afetada por interferências de ondas construtivas e destrutivas, levando a flutuações de intensidade na região próxima da fonte de emissão. Essa região é conhecida como campo próximo. Devido às variações acústicas dentro da região, torna-se difícil avaliar precisamente a presença de defeitos em materiais quando eles se encontram nesta área [22].

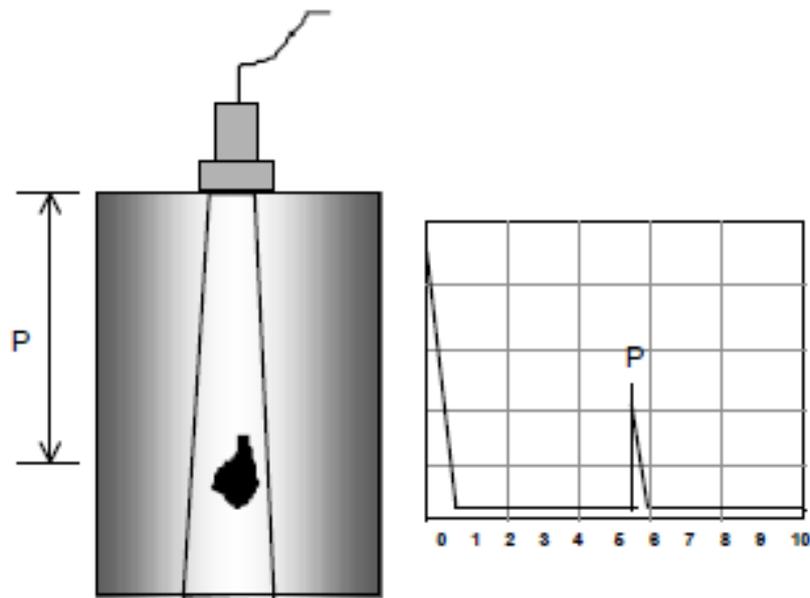
A técnica de pulso-eco utiliza apenas um transdutor, que é responsável simultaneamente pela emissão e recepção das ondas ultrassônicas que se propagam

pelo material. Dessa forma, o transdutor é acoplado somente em um dos lados da peça inspecionada, podendo-se verificar a profundidade do defeito, suas dimensões, e localização. A Figura 14 exemplifica a metodologia da técnica [21].

Figura 14 - Técnica de pulso-eco. Adaptado de ANDREUCCI [21].

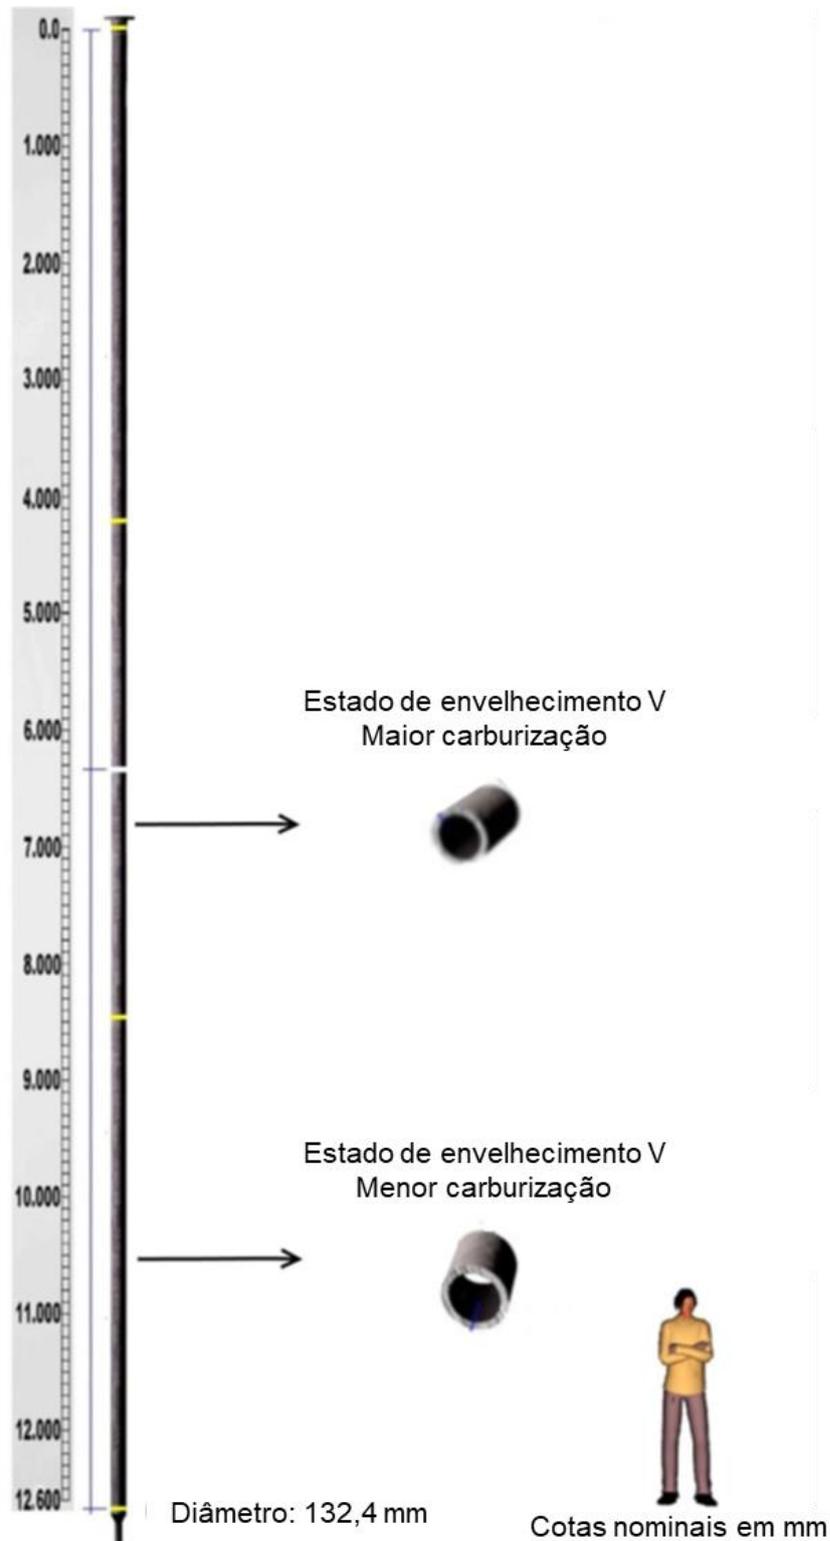
O tubo apresenta variação microestrutural ao longo do comprimento, e as duas amostras foram retiradas de diferentes trechos da coluna. Elas consistem em seções de tubos de 200 mm de comprimento e medidas aproximadamente idênticas de diâmetro interno e externo (101 mm e 133 mm, respectivamente), e espessura (16 mm), assim como o mesmo estado de envelhecimento, mas cada uma com um grau diferente de carburização. Não foi possível a obtenção de uma amostra sem qualquer deterioração causada pelo fenômeno da carburização. A Figura 15 apresenta a região aproximada de onde foram retiradas as amostras, assim como os respectivos estados de

envelhecimento e níveis de carburização, onde a classificação inicial foi realizada por microscopia ótica e baseada em critérios estabelecidos por LÓPEZ [18] em seu trabalho.

Figura 15 - Ilustração descritiva da origem das amostras. Os estados de envelhecimento e níveis de carburização estão assinalados. Adaptado de LÓPEZ [18].

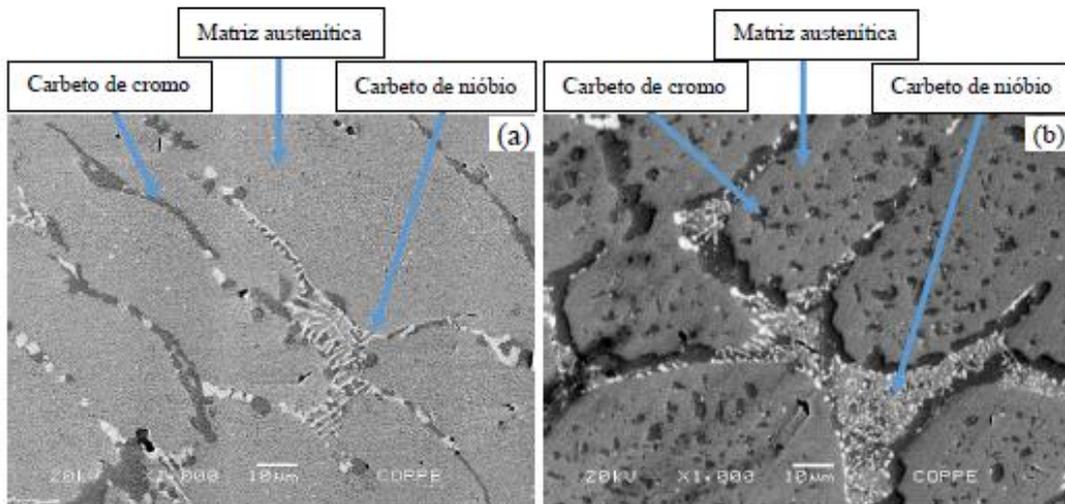
Como foi descrito anteriormente, a carburização muda a microestrutura do aço, criando novos carbeto ou favorecendo a coalescência dos existentes, especialmente na região próxima à parede interna da coluna. As micrografias apresentadas por LÓPEZ em seu trabalho [18] obtidas mediante microscopia eletrônica de varredura foram capazes de diferenciar uma microestrutura sem carburização e uma microestrutura carburizada.

Figura 16 - Comparação da microestrutura interna de um corpo de prova de aço HP com estado de envelhecimento V. (a) Região próxima à parede externa sem carburização. (b) Região próxima à parede interna com carburização. Adaptado de LÓPEZ [18].

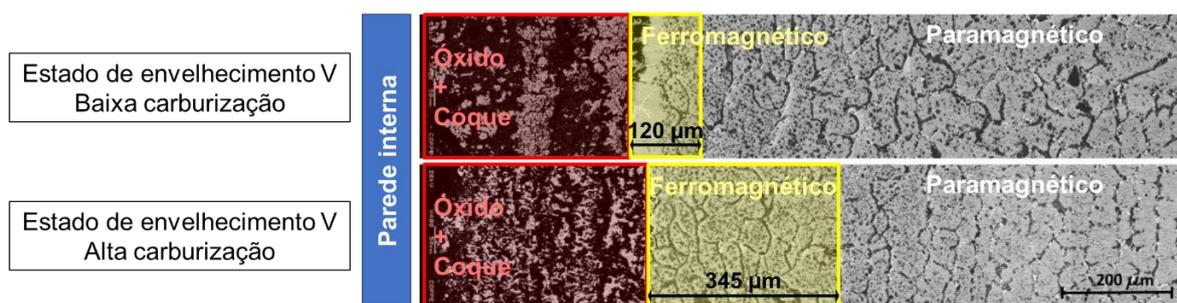
Devido ao processo de carburização, a precipitação de carbeto de cromo na região próxima a parede interna resulta em uma matriz austenítica empobrecida em Cr. Este fenômeno gera um comportamento ferromagnético na região afetada, em contraponto ao comportamento de natureza paramagnética da matriz [23]. Desta forma, o ensaio de ferrofluido se mostrou eficaz na revelação das regiões com comportamento ferromagnético. O resultado é apresentado na Figura 17 onde foram cotadas as espessuras das camadas de óxido e coque depositados na parede interna, e a espessura da região carburizada [18].

Figura 17 – Metalografias MEV com magnificação de 400x de aço HP carburizado na região próxima à parede interna. Adaptado de LÓPEZ [18].

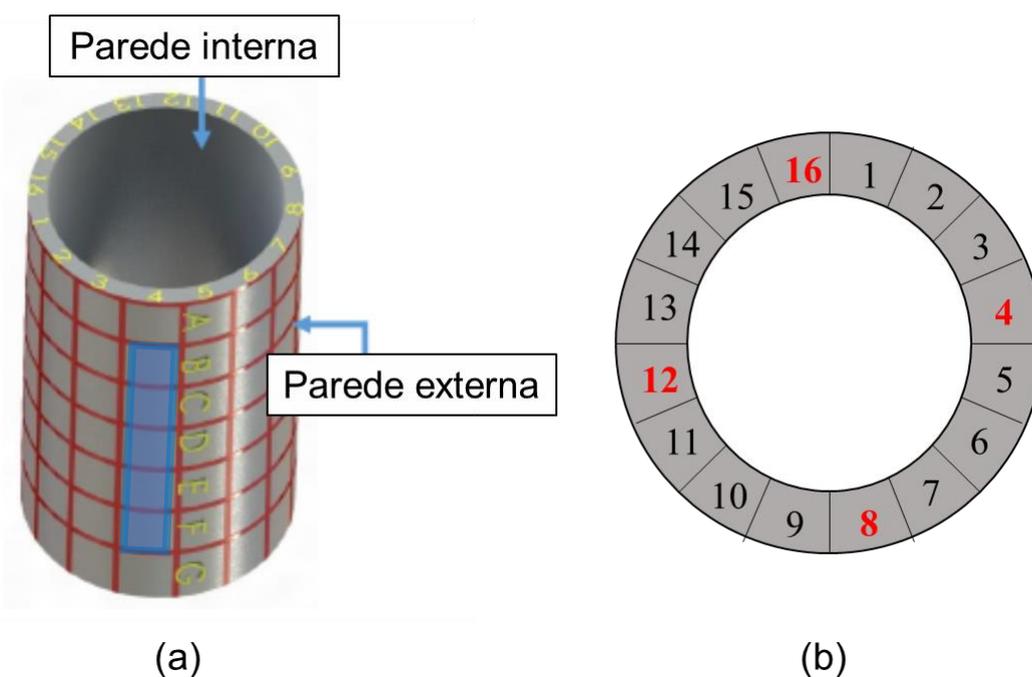
Figura 18 - Representação das amostras. A figura (a) mostra como a grade para referência espacial foi feita, com a coluna marcada em azul indicando a região de inspeção. A figura (b) mostra a vista de topo, evidenciando pelos números em vermelho as regiões que foram escolhidas para serem inspecionadas pelo ensaio ultrassônico. Adaptado de LÓPEZ [18].

Afim de realizar o ensaio não destrutivo ultrassônico, os corpos de prova foram preparados elaborando-se uma grade vermelha como mapa de referência espacial, usado em todas as inspeções realizadas. A amostra foi dividida em 16 colunas de marcação numérica, e 7 fileiras em ordem alfabética, como é observado na Figura 18.a. A Figura 18.b exibe a vista de topo das amostras. Com o intuito de obter dados representativos da amostra como um todo, foram escolhidas as regiões 4, 8, 12 e 16 entre as fileiras B e F para a tomada de dados da inspeção.

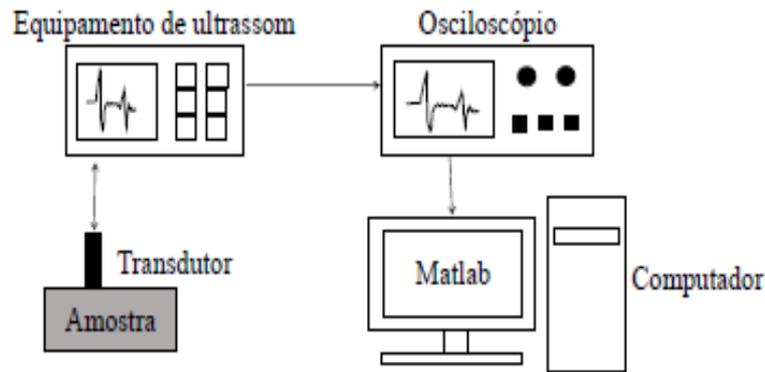
Figura 19 - Montagem experimental utilizada para obtenção dos sinais ultrassônicos.

A caracterização dos níveis de carburização foi feita através da aquisição de sinais A-scan utilizando o equipamento de ultrassom convencional da empresa *Sonotron NDT*, modelo *Isonic 2005*, em conjunto com um osciloscópio da marca *Keysight*, modelo *MSOX 4024A*, usado na digitalização do sinal ultrassônico e interface com o *software* de processamento de sinais.

A metodologia empregada para a execução do ensaio foi feita da seguinte forma: após ajuste dos parâmetros exibidos na Tabela 4, os sinais referentes às regiões previamente definidas (colunas 4, 8, 12, e 16, entre as fileiras B e F) foram coletados pelo equipamento de ultrassom e salvos pelo osciloscópio como arquivos do formato *.csv* (*Comma Separated Values*) para posterior análise e processamento. Foram obtidas 30 medidas de cada região, totalizando 120 medidas para cada amostra. Uma ilustração da montagem experimental pode ser vista na Figura 19.

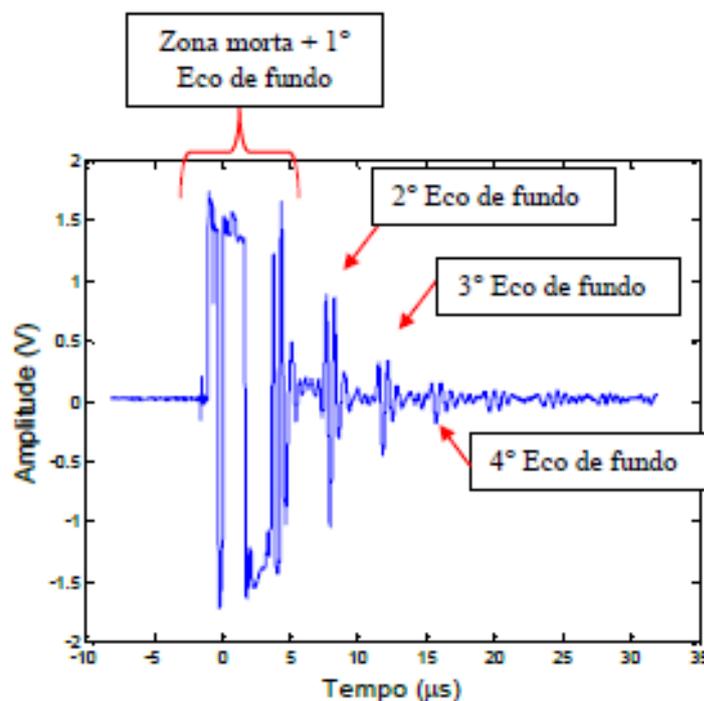
Figura 20 - Sinal A-scan assinalando a localização dos ecos de fundo. Adaptado de SIQUEIRA [3].

O reconhecimento dos ecos de fundo de um sinal A-scan é de suma importância para as análises que serão feitas a seguir. O transdutor utilizado produz um campo sônico que contém regiões de zona morta e campo próximo muito longos, causando interferência à região do primeiro eco de fundo do espectro ultrassônico. A Figura 20 apresenta o perfil do A-scan gerado pelo transdutor em inspeção de amostras semelhantes às usadas neste trabalho, apresentando a localização dos ecos de fundo.

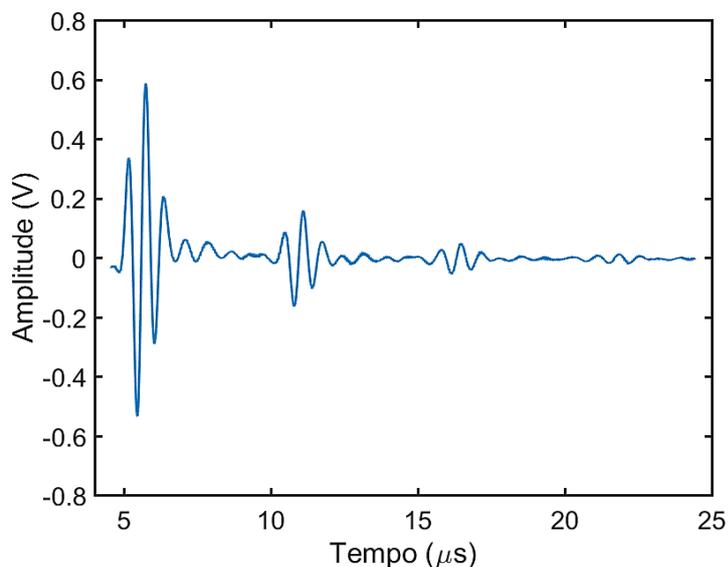
Figura 21 - Sinal A-scan com espectro a partir do segundo eco de fundo.

Sendo assim, julgou-se mais sensato a exclusão da parte do espectro anterior ao segundo eco de fundo para a aquisição de dados. A Figura 21 mostra o perfil dos espectros aquisitados durante as inspeções do presente estudo.

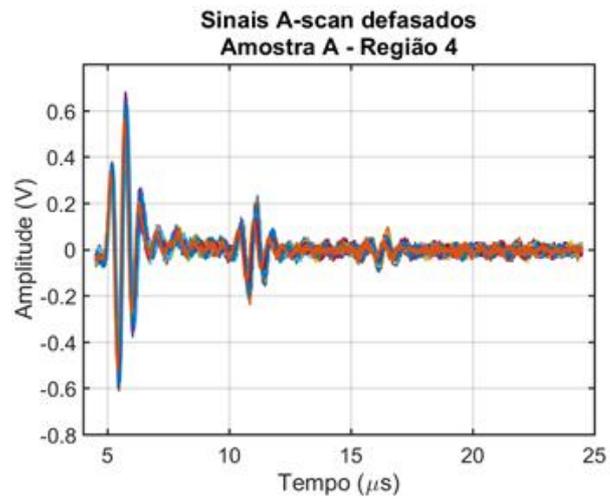
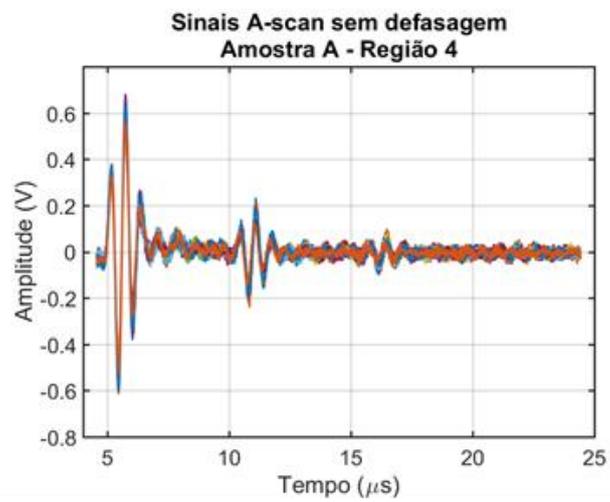
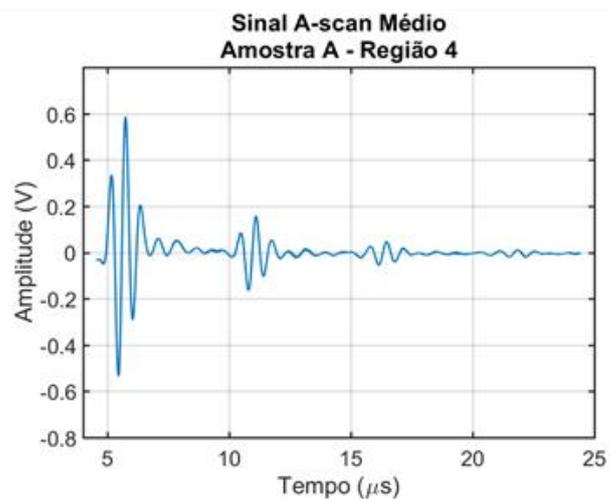
Figura 22 - Etapas do processamento de dados para o cálculo do sinal A-scan médio.

A partir da aquisição dos sinais ultrassônicos, os dados salvos em formato .csv foram exportados para uma rotina desenvolvida em ambiente *Matlab*. Primeiramente foi implementada a correlação cruzada dos 30 sinais A-scan de cada região, com o propósito de corrigir a defasagem entre os sinais. A função correlação cruzada é capaz de medir a relação linear entre dois ou mais sinais, como também pode indicar o atraso (*time delay*) entre eles [24].

Em seguida, foi realizada a médias destes 30 sinais, afim de se obter um único sinal representativo que cada uma das 4 regiões, tanto para a amostra A como para a amostra B. A média dos sinais desempenha uma filtragem suave nos dados, eliminando alguns ruídos eletrônicos presentes.

Com o intuito de facilitar o entendimento, o esquema apresentado pela Figura 22 representa de forma simplificada as etapas do processamento realizado.

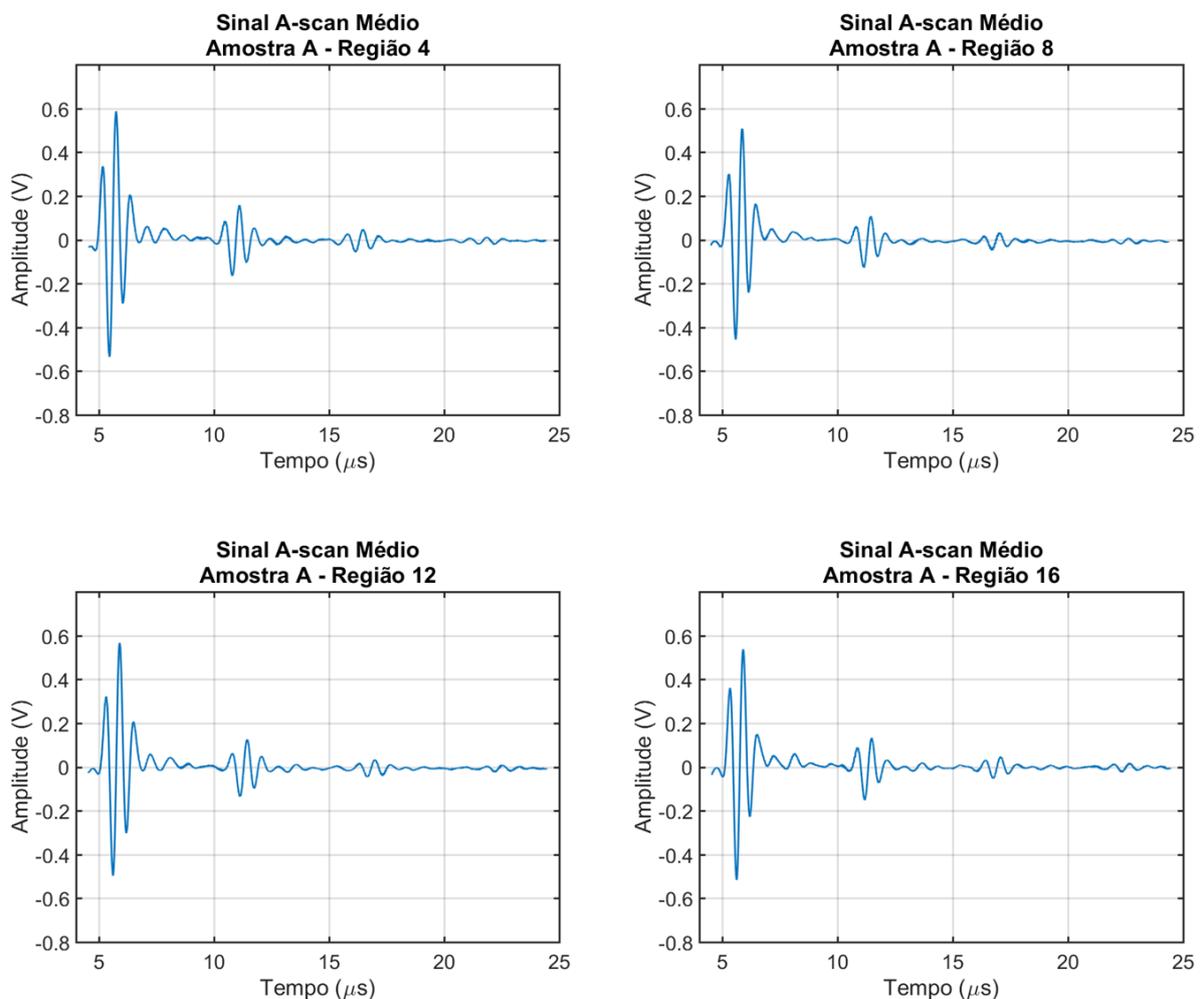
Figura 23 - Perfis dos A-scans médios provenientes de regiões 4, 8, 12 e 16 da amostra A.

A partir das informações adquiridas dos ensaios ultrassônicos, obteve-se o sinal médio referente a cada região para cada amostra. Os resultados serão apresentados nas figuras seguintes. A Figura 23 apresenta os resultados da análise das regiões predeterminadas da amostra A.

Em uma avaliação visual primária, os perfis dos espectros ultrassônicos analisados não se diferenciam muito uns dos outros entre as regiões da amostra A,

exceto pela variação de amplitude do sinal. Isto apresenta um indício de uniformidade na microestrutura da amostra.

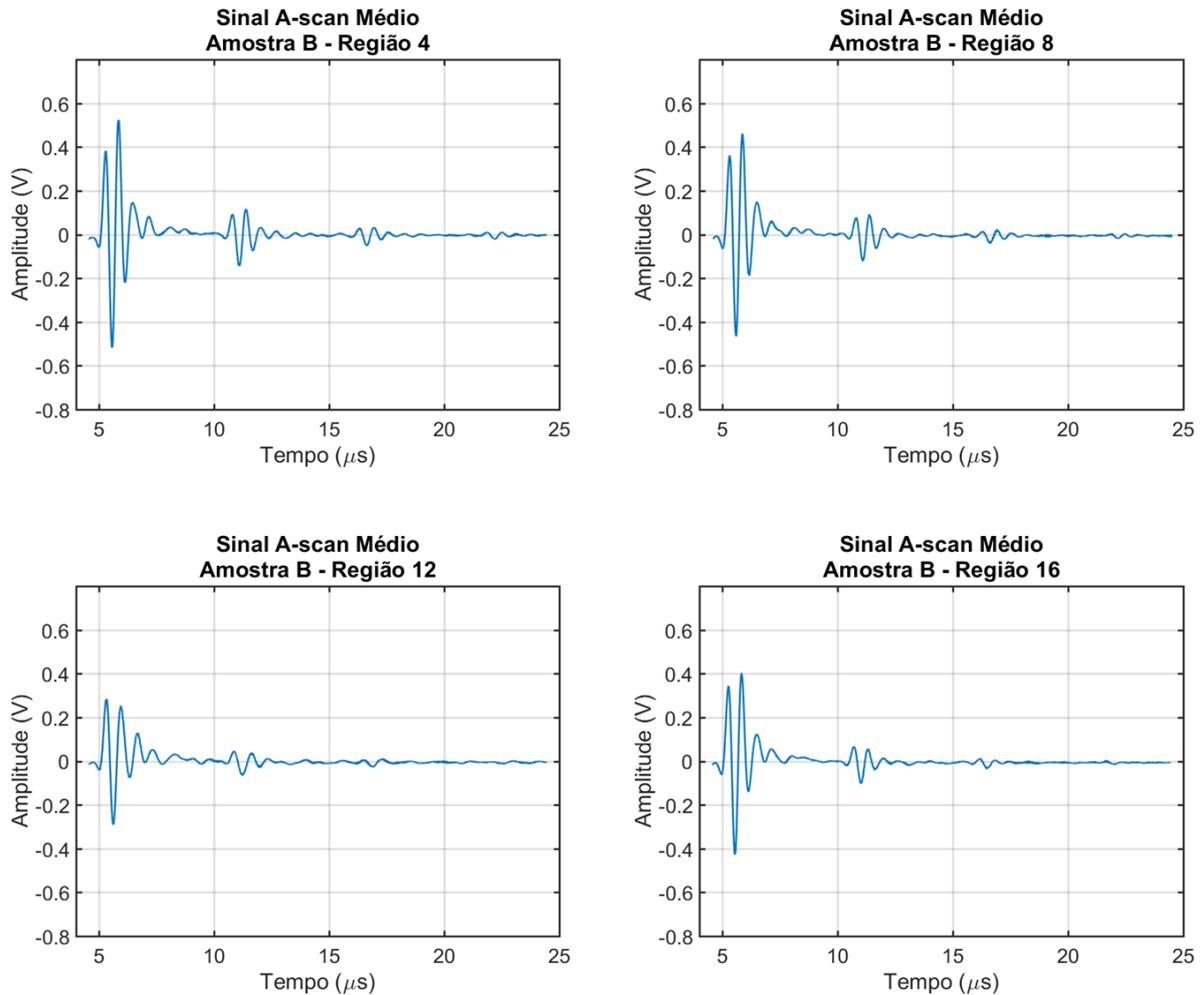
Figura 24 - Perfis dos A-scans médios provenientes de regiões 4, 8, 12 e 16 da amostra B.

A Figura 24 exibe os resultados obtidos pela análise da amostra B.

Assim como para a amostra A, os sinais ultrassônicos da amostra B apresentam grande similaridade entre as regiões, exceto pela região 12 que apresenta valores de amplitude bem inferiores quando comparada às demais. Pode-se levantar a hipótese de que este seria um indicativo de alguma alteração microestrutural presente somente nesta região, resultando em uma maior atenuação da onda ultrassônica.

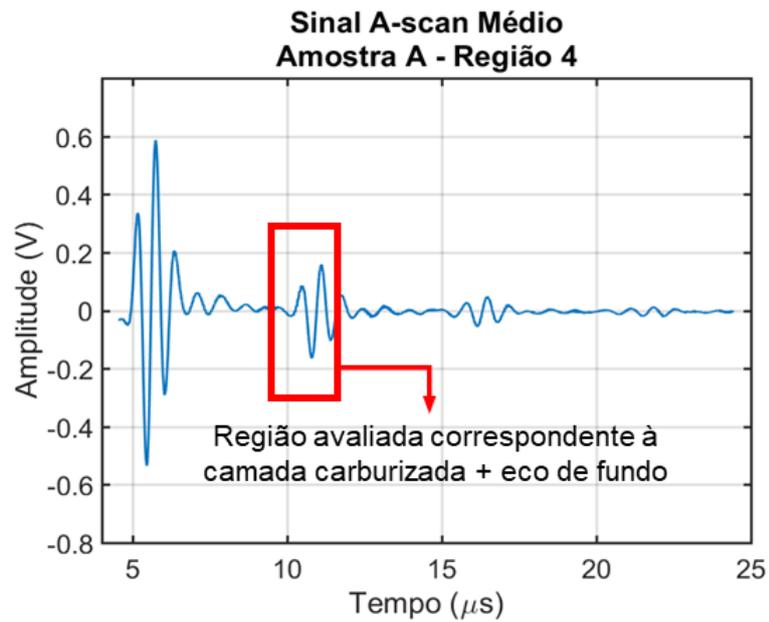
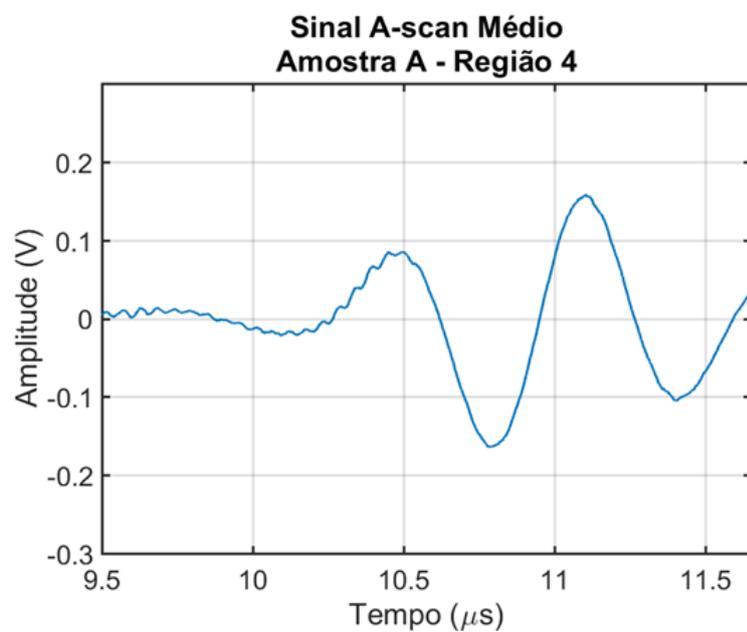
Figura 25 - Seleção do trecho do espectro ultrassônico correspondente à região carburizada.

Com o propósito de refinar a análise dos sinais, foi selecionado do conjunto total de dados do sinal A-scan o trecho que corresponde especificamente à região carburizada da microestrutura, visando detectar os efeitos resultantes desse fenômeno com mais precisão. Como exemplo, a Figura 25 mostra o trecho do sinal A-scan referido, correspondente à região ao redor do eco de fundo, para a região 4 da amostra A. O

janelamento foi feito realizando-se cálculos para que a região compreendida englobasse a espessura carburizada juntamente com parte do eco de fundo.

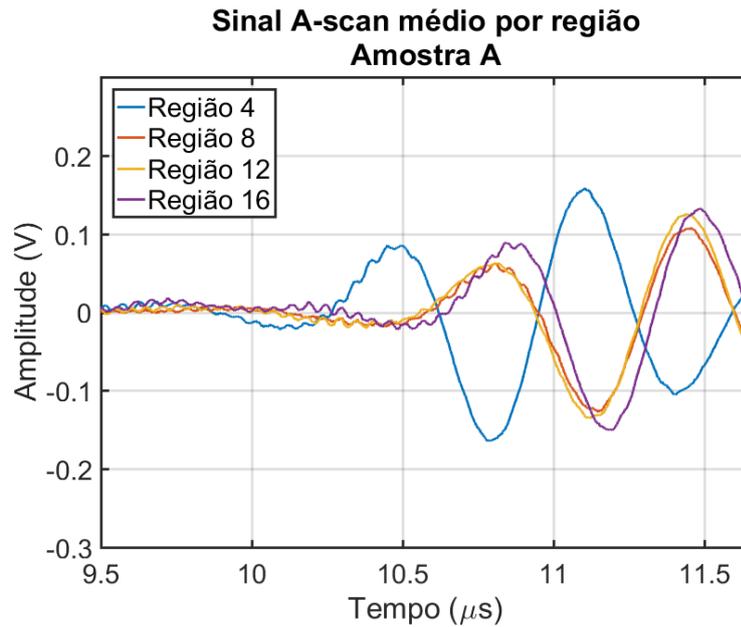
Figura 26 - Comparação dos A-scans por região da amostra A.

O mesmo procedimento foi repetido para as demais regiões da amostra A e as médias foram plotadas em um mesmo gráfico, apresentado na Figura 26.

A partir da avaliação dos sinais ultrassônicos presentes nos gráficos, pode-se observar um perfil espectral bastante similar em cada amostra, e mesmo entre as amostras. Entretanto vale ressaltar o comportamento fora de um aparente padrão da região 4, na amostra A. A hipótese levantada é a de que essa discrepância provém de uma região com características distintas das demais regiões ou de algum erro experimental sistemático, visto que foram as primeiras medidas tomadas no processo de aquisição de sinais A-scans. Porém, tal divergência não é observada nas demais medidas.

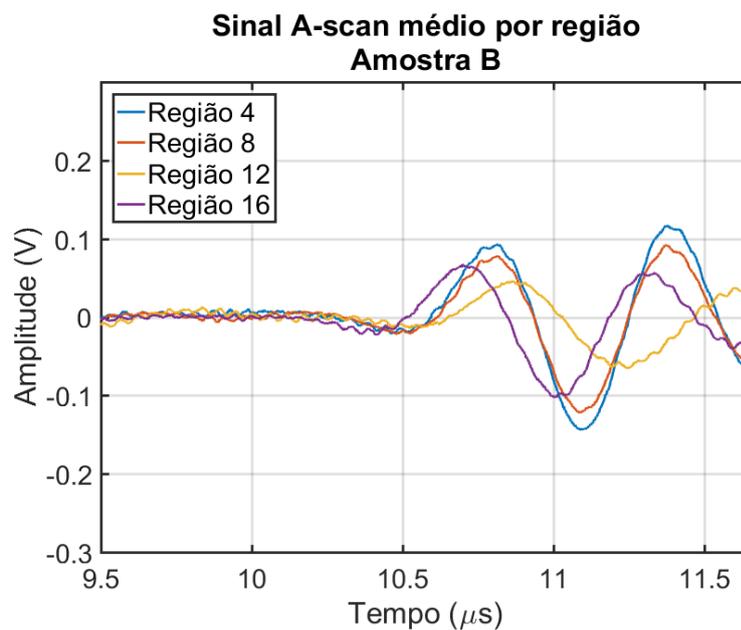
Figura 27 - Comparação dos A-scans por região da amostra B.

A mesma metodologia foi aplicada para a amostra B. As médias das medidas de cada região foram plotadas e o gráfico com os A-scans pode ser observado a seguir, na Figura 27.

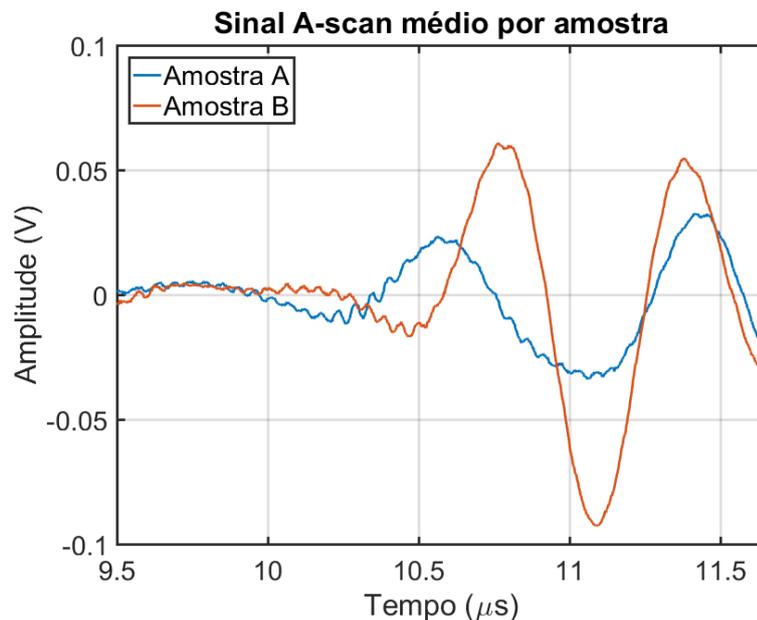
Figura 28 - Comparação dos A-scans médios das duas amostras.

Como aparentemente não há meios de discriminar os sinais entre si, o que se fez posteriormente foi traçar os sinais A-scans médios de cada amostra, calculados fazendo-se a médias entre as quatro regiões inspecionadas, e compará-las. A Figura 28 exibe o resultado.

A partir da avaliação visual dos sinais ultrassônicos, a diferenciação entre os espectros apresentados para as duas amostras se mostra inconclusivo. Com o objetivo de traçar um comparativo entre os resultados alcançados e chegar-se à uma conclusão, foi realizado um estudo estatístico sobre as amostragens.

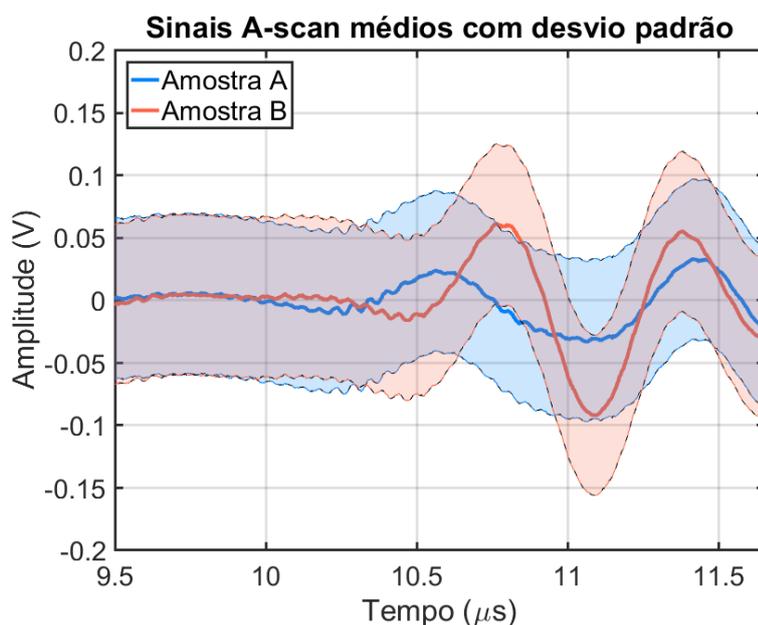
Figura 29 - Comparação entre os sinais A-scans médios contendo o desvio padrão (região translúcida) para cada amostra.

Fazendo uso dos parâmetros calculados acima, uma verificação gráfica foi feita plotando-se as curvas de A-scan médio juntamente com os seus respectivos desvios padrão, mostrada na Figura 29.

Entendendo o desvio padrão como uma indicação de erro de cada amostra, pode-se notar que não existe área onde não haja sobreposição das regiões referentes às amostras A e B. Sendo assim, não é possível distinguir um comportamento do outro considerando o espaço amostral em questão.

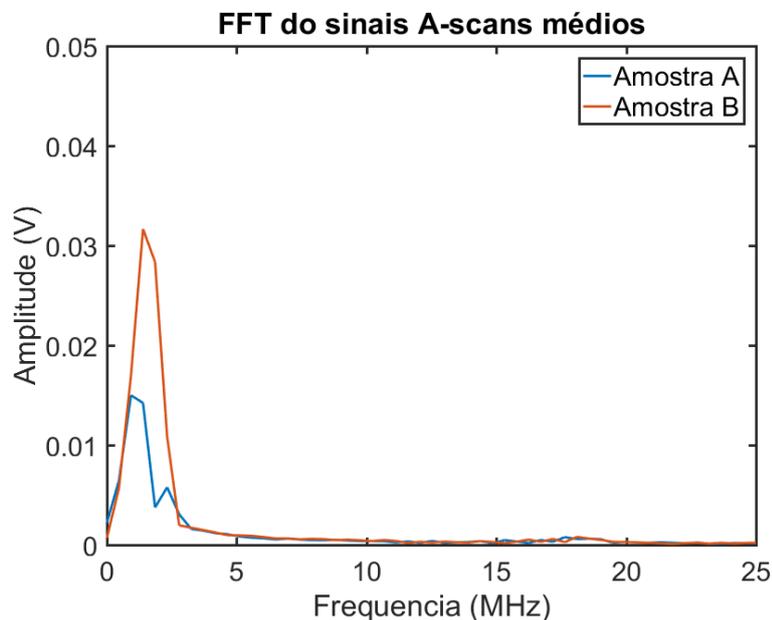
Figura 30 - Espectros das FFT dos sinais médios de cada amostra.

Transformar os dados dos A-scans do domínio temporal para o domínio da frequência tem como motivação a viabilidade de uma melhor avaliação da possível diferença entre as amostras. A representação gráfica das FFTs dos sinais A-scan médios referentes à região carburizada das amostras A e B pode ser observada a seguir, na Figura 30.

Avaliando apenas por observação, há um indicativo de que se pode diferenciar as amostras, mas não é possível concluir que as curvas são distintas ou coincidentes. O que foi feito então foi considerar o intervalo até aproximadamente 13 MHz, limitando a análise dos dados, como se pode observar abaixo na Figura 31. A escolha desse trecho pôde ser feita porque não se percebe nenhuma diferenciação entre as curvas após o valor de 13 MHz.
