Universidade Federal
do Rio de Janeiro
Escola Politécnica

Emprego da Técnica de Ensaio Não Destrutivo Ultrassônico na Caracterização de Níveis Diferentes de Carburização em Tubos de Reforma de Aço HP

Projeto de Graduação apresentado ao Curso de Engenharia de Materiais da Escola Politécnica, Universidade Federal do Rio de Janeiro, como parte dos requisitos necessários a obtenção do título de Engenheiro de Materiais.

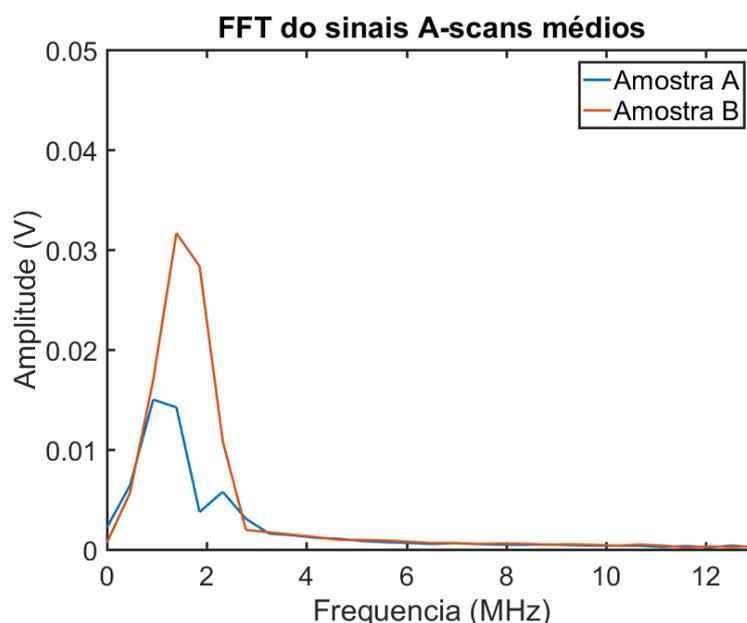
Figura 31 - Espectros das FFT dos sinais médios, limitado até a frequência de 13 MHz.

Avaliando apenas por observação, há um indicativo de que se pode diferenciar as amostras, mas não é possível concluir que as curvas são distintas ou coincidentes. O que foi feito então foi considerar o intervalo até aproximadamente 13 MHz, limitando a análise dos dados, como se pode observar abaixo na Figura 31. A escolha desse trecho pôde ser feita porque não se percebe nenhuma diferenciação entre as curvas após o valor de 13 MHz.

As características das curvas apresentadas na Figura 31 poderiam induzir a uma aproximação para uma distribuição normal. Entretanto, como não se pode afirmar que as distribuições acima são normais sem realizar um teste de normalidade, seria imprudente usar ferramentas que têm como condição que a distribuição seja normal.
