METODOLOGIA PARA AVALIAÇÃO DO ENVELHECIMENTO DE MATERIAL  
COMPÓSITO DE PLÁSTICO REFORÇADO COM FIBRA DE VIDRO PELA  
TÉCNICA DE ULTRASSOM

Dissertação de Mestrado apresentada ao Programa de Pós-graduação em Engenharia Metalúrgica e de Materiais, COPPE, da Universidade Federal do Rio de Janeiro, como parte dos requisitos necessários à obtenção do título de Mestre em Engenharia Metalúrgica e de Materiais.

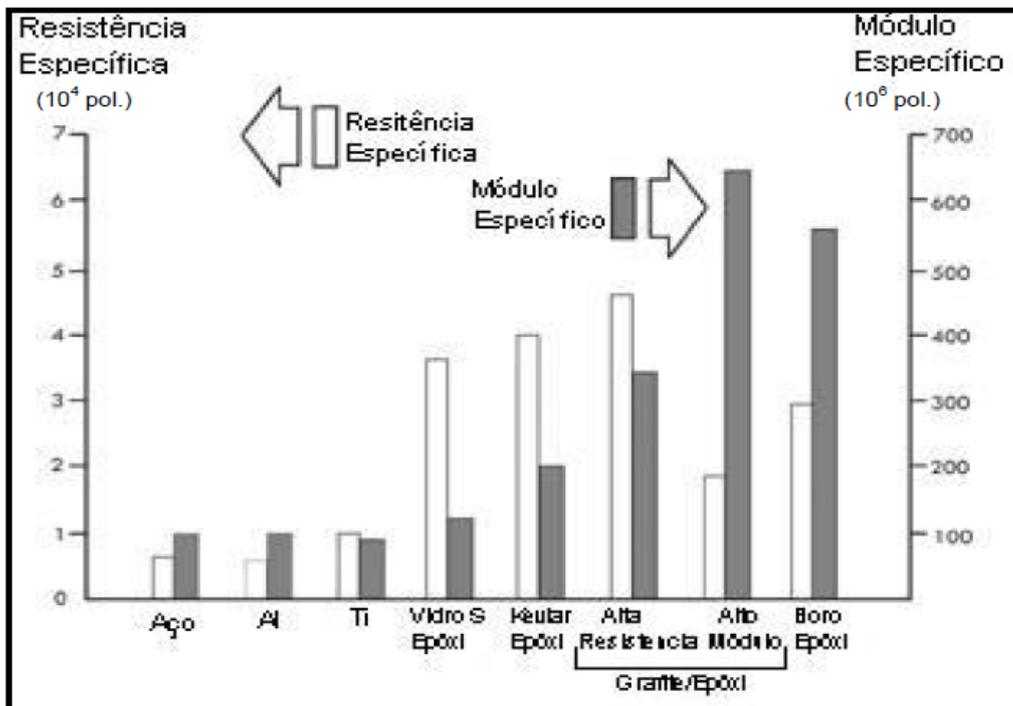
Figura 1: Comparação entre os compósitos reforçados por fibra e os materiais metálicos, no que se refere à tensão específica (resistência/densidade) e módulo específico (rigidez ou módulo de elasticidade/densidade). Fonte: Modificado de Margolis (1985)

Assim, os compósitos em plástico reforçado com fibra de vidro (PRFV) têm tomado novas dimensões de aplicações nos sistemas de tubulações na indústria de óleo e gás. A Figura 1 mostra uma comparação das tensões e módulos específicos (resistência/densidade) para os compósitos e os metais. Como pode ser observado, os compósitos podem adquirir propriedades mecânicas superiores as dos metais.

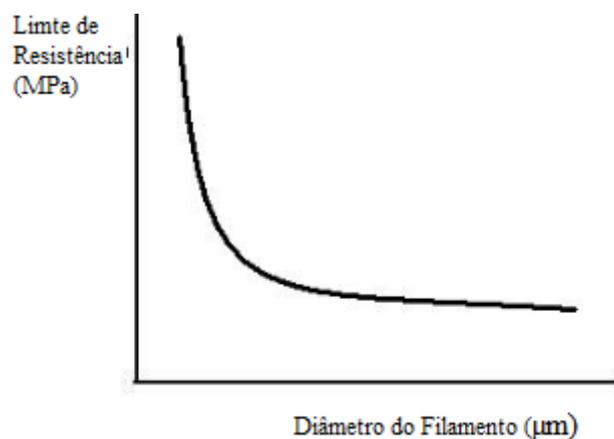
Figura 2 – Comportamento do limite de resistência da fibra.

Conforme Gibson (1994) os compósitos, na maioria dos casos são reforçados por fibras, na verdade, por inúmeros filamentos, pois essa configuração tornam os materiais mais resistentes. Um exemplo disso é o gráfico da Figura 2 onde se observa que à medida que barras de vidro com diâmetros diferentes são submetidas à tração, estas apresentam maior resistência com a diminuição do diâmetro (CHAWLA, 1998). Este aumento de resistência se deve ao fato de que quanto menor o diâmetro da fibra, menor é a probabilidade desta apresentar discordâncias ou defeitos indutores de falhas, devido à fabricação ou manuseio.

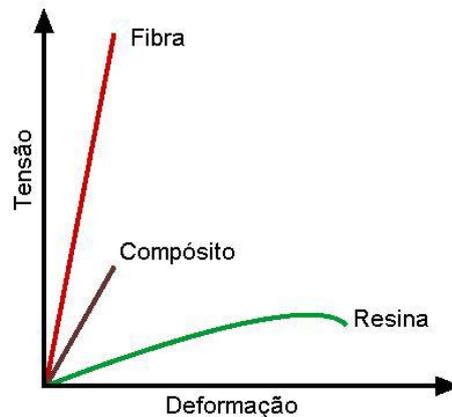
Figura 3 – Gráfico de tensão versus deformação do compósito.

O material compósito é mais resistente quando a força aplicada é paralela ao sentido longitudinal das fibras, assim as fibras conferem um caráter direcional (anisotropia) às propriedades dos compósitos. Há muitas variáveis a considerar ao se projetar um compósito, e desta forma, essas variáveis devem ser cuidadosamente controladas a fim de produzir um material estrutural otimizado para as circunstâncias sob as quais este material será utilizado (GIBSON, 1994). Na Figura 3 é demonstrada a comparação das curvas tensão x deformação para o compósito e seus constituintes, fibra e matriz.

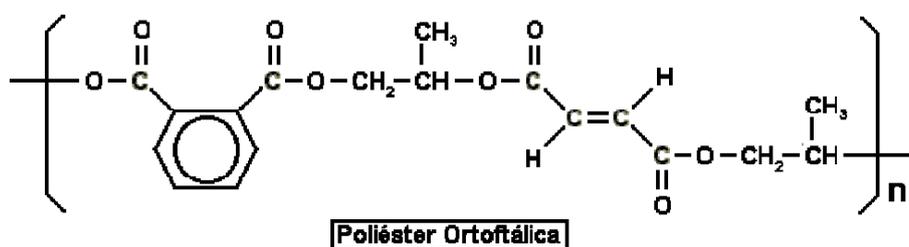
Figura 4 – Estrutura química da resina poliéster ortoftálica.

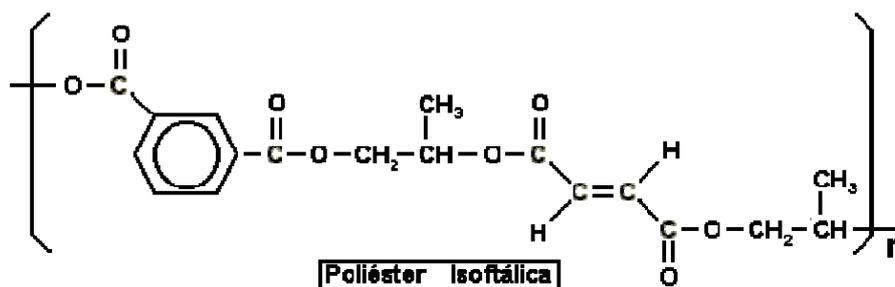
Figura 5 – Estrutura química da resina poliéster isoftálica.

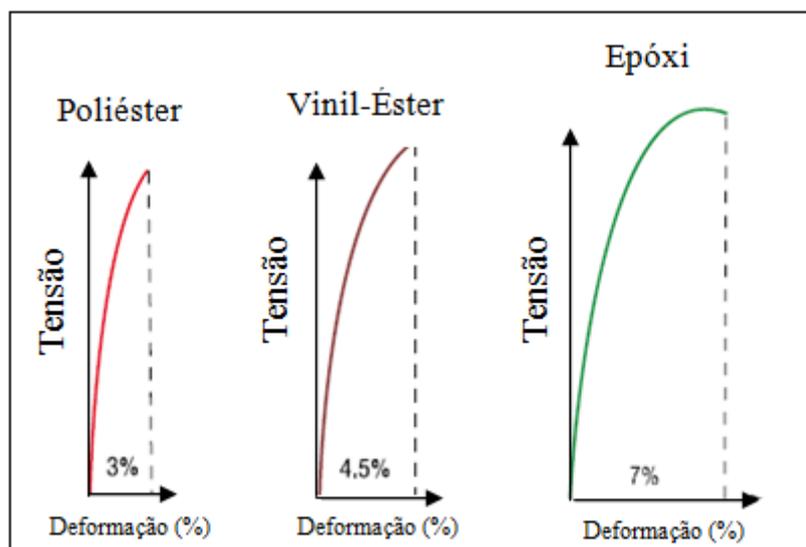
Figura 6 – Gráfico de tensão x deformação das resinas, pós-curada por 5 horas à 80 °C.

Na Figura 6 é apresentado gráfico tensão x deformação de comparação das resinas termorrígidas. Pode ser observado o comportamento das diferentes resinas.

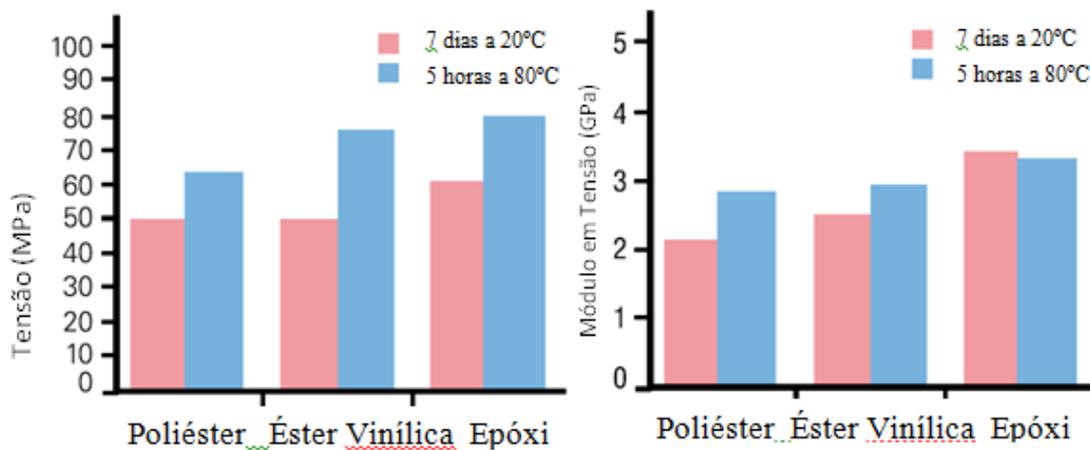
Figura 8 – Gráfico de comparação das propriedades mecânicas das resinas.

Na Figura 8, são apresentados os dados após um período de cura de sete dias à temperatura ambiente, em que pode ser visto que o epóxi tem propriedades mais elevadas do que o poliéster e a éster vinílica. O efeito benéfico de uma pós cura a 80 °C durante cinco horas, também pode ser visto. É importante que o projetista considere o grau de contração que ocorre em uma resina durante e após o período de cura. A contração é devido às moléculas da resina que se rearranjam e se reorientam na fase líquida e na fase semi-gel.

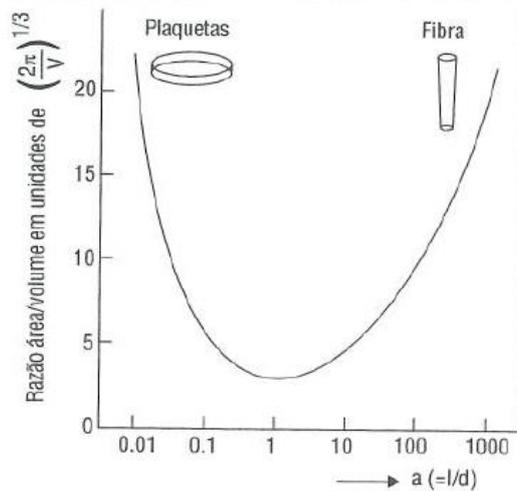
Figura 9 – Razão entre área superficial/volume de uma partícula cilíndrica de um dado volume em função da razão de aspecto ( $a=l/d$ ). Fonte: Gibson (1994)

consequência, a área interfacial fibra/matriz disponíveis para transferência por unidade de volume da fibra aumenta em função da relação comprimento/diâmetro, como pode ser verificado na Figura 9. A Figura 9 mostra ainda que a área interfacial fibra/matriz disponível para transferência de tensões por unidade de volume da fibra aumenta proporcionalmente ao aumento da relação comprimento/diâmetro, passando por um mínimo equivalente a uma partícula de formato esférico.

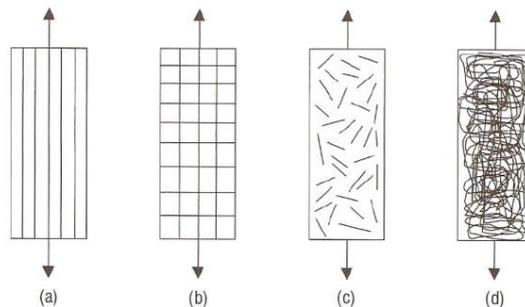
Figura 10 – Lâminas com reforço tipo (a) unidirecional, (b) tecido bidirecional, (c) fibras picadas (manta de fibras curtas) e (d) manta contínua, submetidas a esforços de tração uniaxial longitudinal. Fonte: NETO *et al.* (2006).

Os compósitos obtidos com fibras contínuas se apresentam, geralmente, com reforço unidirecional ou bidirecional. Nestes casos, o material é moldado de forma que, em cada camada de compósito, a fase de reforço contínua é dotada de uma orientação preferencial. Casos de lâminas compósitas são ilustrados esquematicamente na Figura 10.

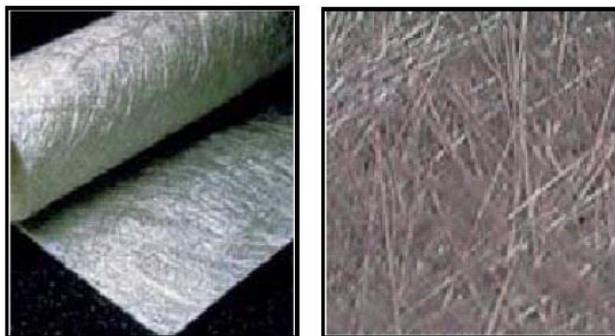
Figura 11 – Ilustração de mantas de fibra de vidro.

Os compósitos reforçados com fibras picadas apresentam propriedades mecânicas e físicas que variam pouco em função da direção estudada no material. Já os compósitos de fibras longas, normalmente apresentam anisotropia, havendo, por exemplo, direções de maior e menor resistência à tração. As fibras picadas se caracterizam pelo corte dos fios de fibra em dimensões de 3 a 40 mm de comprimento. Estas são sobrepostas umas sobre as outras com uma distribuição aleatória, formando a manta conforme apresentado na Figura 11.

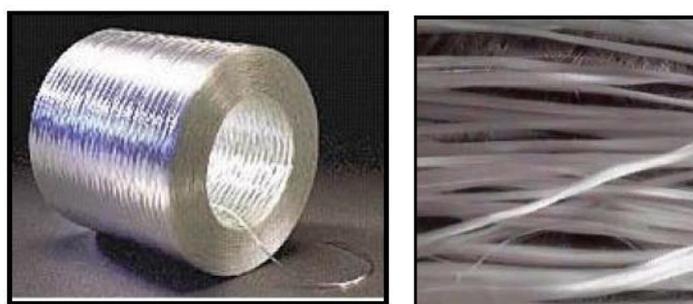
Figura 12 – Ilustração de *roving*, filamento contínuo de fibra de vidro.

Os filamentos ou *rovings* referem-se a um conjunto de fios de fibras de vidro contínuos e enrolados em carretéis, conforme apresentado na Figura 12. Os *rovings* podem ser utilizados na fabricação de compósitos pelo método de *filament winding* (enrolamento filamental), utilizados, por exemplo, em tanques, dutos, ou em uma variedade de outros processos de fabricação. Estes são utilizados quando se deseja privilegiar alguma direção com determinada propriedade.

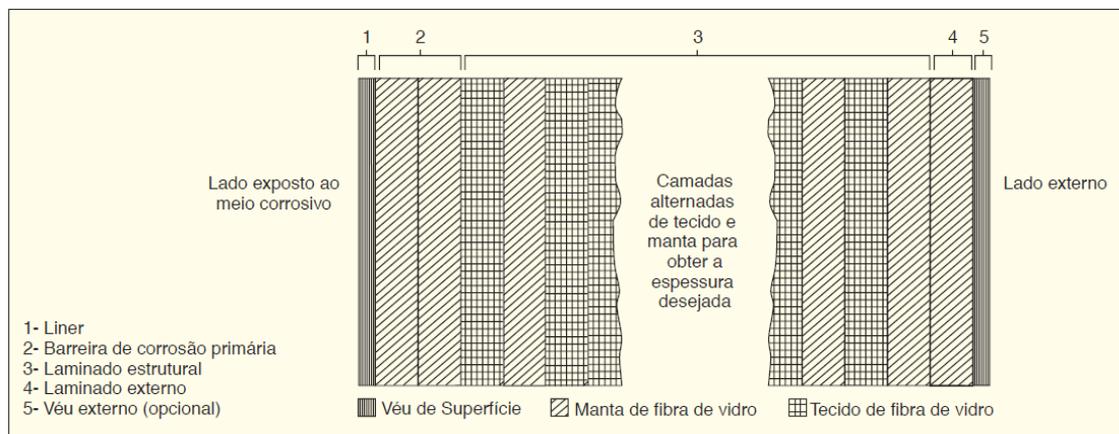
Figura 13 – Esquema de um compósito fabricado pelo processo de laminação.

Os tubos e acessórios confeccionados por esse processo são fabricados em várias camadas de reforço de fibra de vidro, intercalando-se mantas e tecidos impregnados com resinas Poliéster, Éster Vinílica ou Epóxi. São laminados manualmente sobre moldes ou mandris espelhados, e os mesmos são desenhados sob medida. Conforme apresentado na Figura 13 as camadas são devidamente compactadas até que a espessura final do laminado seja atingida. Os tubos laminados expostos a ambientes corrosivos são constituídos de quatro partes: laminado interno, laminado intermediário, laminado estrutural e laminado externo.

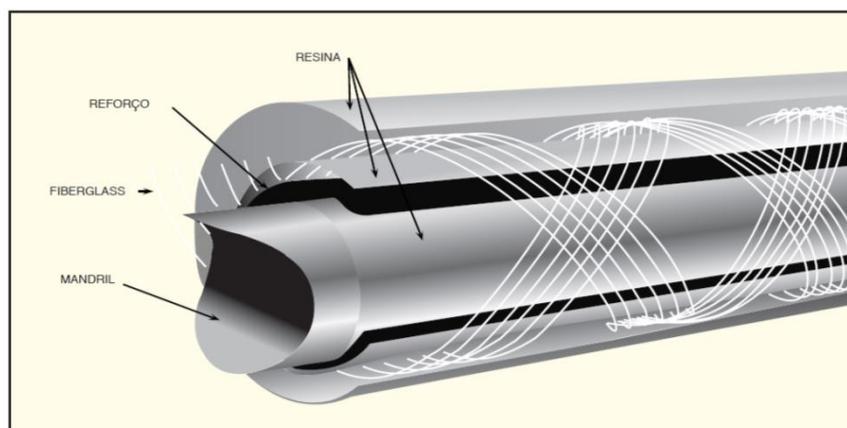
Figura 14 – Esquema de um compósito fabricado pelo processo enrolamento filamentar.

3299, é mecanizado e mais sofisticado que o processo manual (*Hand Lay Up*). A laminação por enrolamento, conforme apresentado na Figura 14, é usada principalmente para fabricação de estruturas cilíndricas, como costados de tanques, tubos ou dutos. No processo de enrolamento as fibras de fios contínuas “Roving” são impregnadas em resina de Poliéster, Éster Vinílica ou Epóxi e enroladas helicoidalmente sobre o molde rotatório (mandril) no ângulo exato proporcionando assim o máximo de resistência do produto.

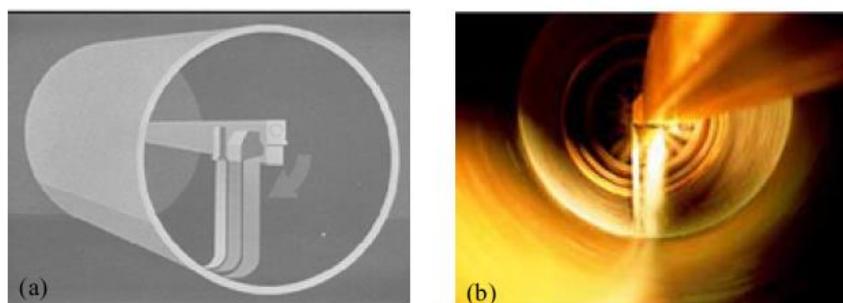
Figura 15 – Processo de fabricação por centrifugação.

Este processo é utilizado na produção de peças de revolução e pode ser entendido como sendo o oposto do processo de enrolamento filamental. Neste caso o mandril é preparado para ser moldado por dentro. Resina, fibras picadas e demais componentes são introduzidos por um tubo no interior do mandril por um dos pólos do conjunto, como ilustrado na Figura 15. A força centrífuga força os componentes contra a parede durante o processo de cura. A cura pode ser acelerada através da circulação de ar quente pelo interior do mandril.

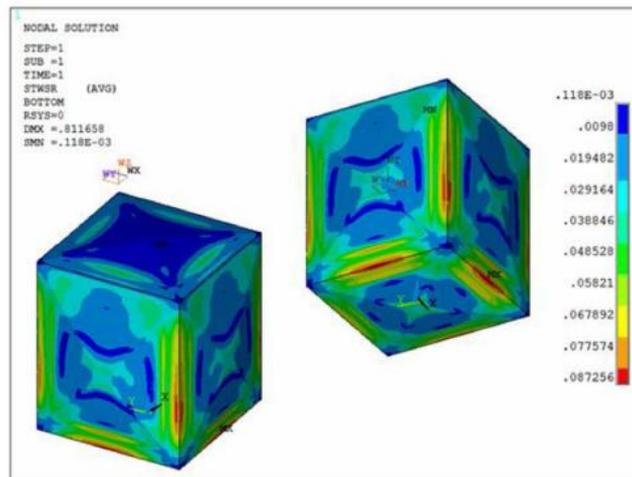
Figura 16 – Simulação por elementos finitos para tanques em PRFV para aplicação em plataforma marítima. Fonte: Schmidt (2014)

Para Taheri *et al.* (2004) no que diz respeito aos sistemas de transmissão de gás natural com altas pressões, muitas questões ainda devem ser examinadas para que os tubos em PRFV se tornem uma opção realmente disponível para o mercado, principalmente em grandes diâmetros. Conforme Schmidt (2014), vasos e tanques têm sido fabricados em PRFV, para unidades marítimas, na busca por redução de peso, e no combate a corrosão de alguns fluidos. A Figura 16 ilustra o uso de ferramentas por elementos finitos para análise de tensões.

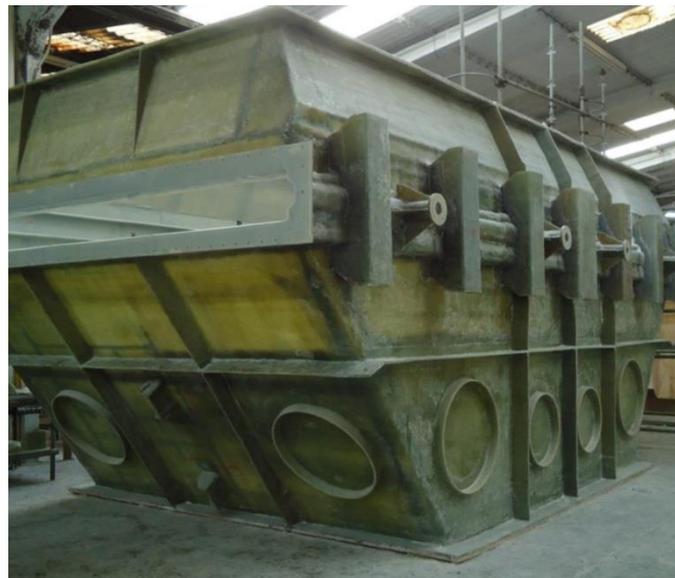
Figura 17 – Vaso especial em PRFV para aplicação em refinaria de petróleo.

Na Figura 17 e Figura 18 são apresentadas imagens durante a fabricação de equipamentos em PRFV, pelo processo de laminação manual, para indústria de óleo e gás. Na Figura 17 trata-se de um equipamento para uma refinaria de petróleo, onde o fluido de processo é altamente corrosivo ao aço. Na Figura 18 é apresentado tanques em PRFV que irão operar com água à temperatura acima da ambiente até 90 °C para unidade marítima de óleo e gás.

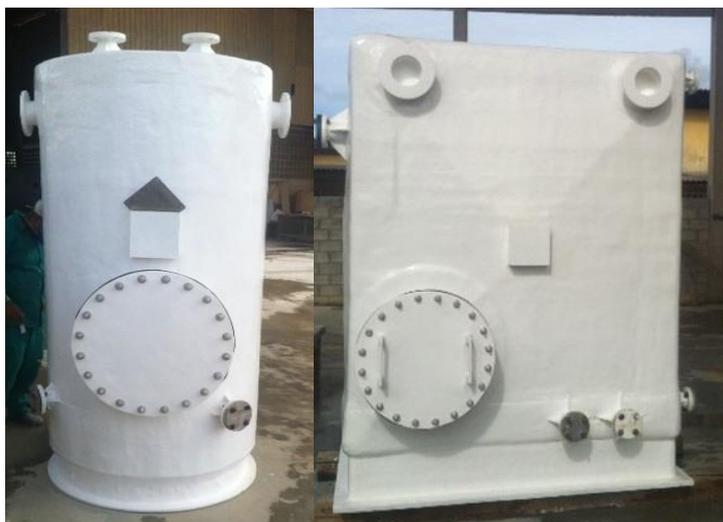
Figura 18 – Tanques em PRFV, para unidade flutuante de petróleo.

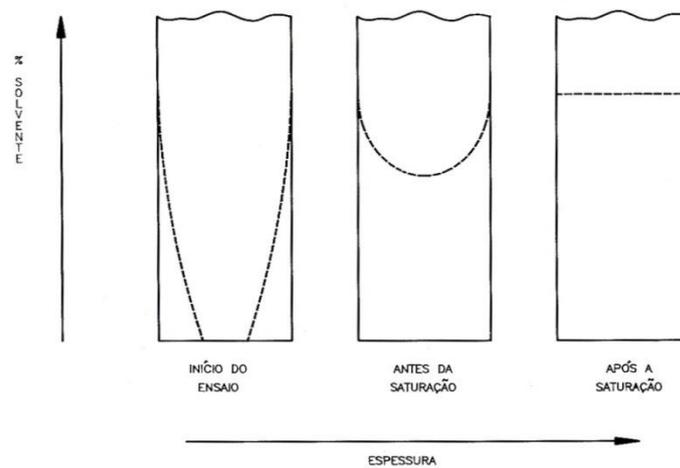
Figura 19 – Diagrama de absorção de água em laminados imersos. A água penetra os dois lados e o laminado satura. Fonte: Carvalho (2014)

obedece às leis de Fick (CARVALHO, 2014). Na Figura 19 e Figura 20 são apresentados os diagramas de absorção de água em laminados imersos.

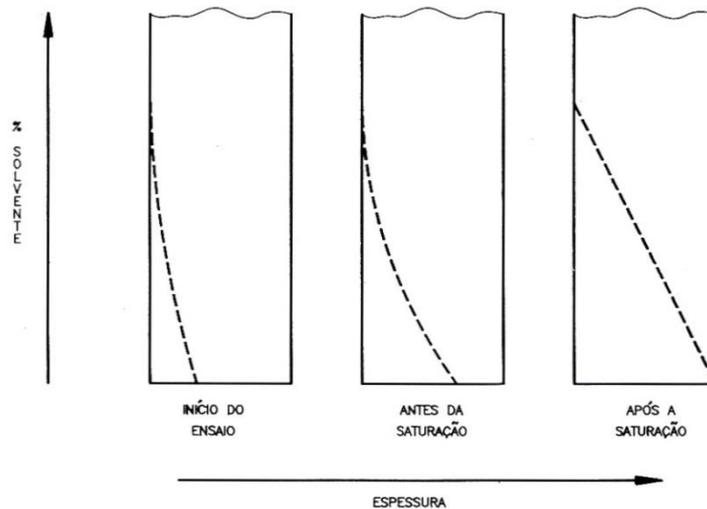
Figura 20 – Diagrama de absorção de água em laminados expostos de um lado apenas. O lado exposto satura, mas o lado oposto tem absorção igual à zero.

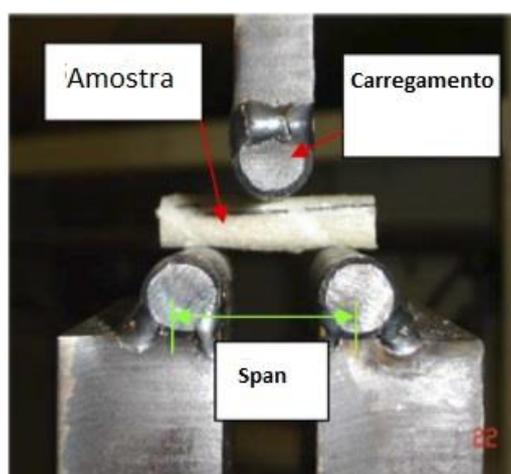
Figura 21 – Configuração do ensaio de flexão reduzido (ILSS).

Na Figura 21 é apresentado o ensaio de flexão reduzido (razão “*span*/diâmetro”= 4) para análise da resistência cisalhante interlaminar ILSS (*Interlaminar Shear Strength Fixture*), velocidade de ensaio de 1,3 mm/min, conforme ASTM D-3916-94 e ASTM D-4475-85.

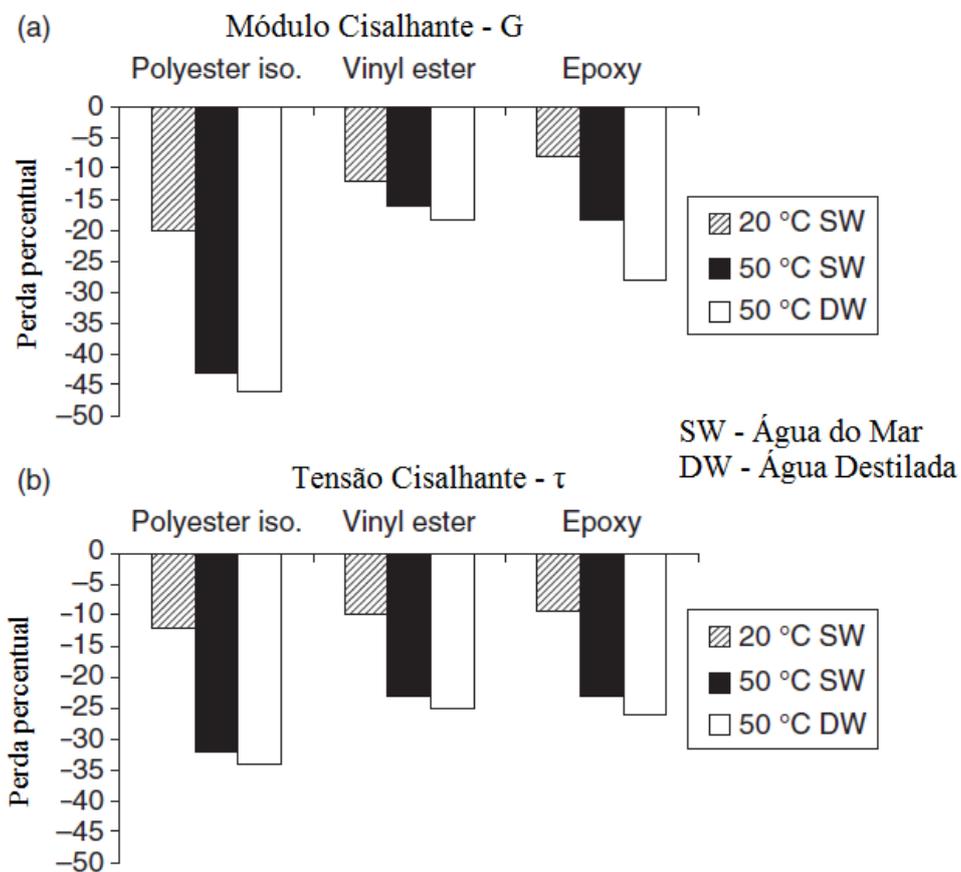
Figura 22 – Influência do envelhecimento nas propriedades de cisalhamento: (a) Módulo Cisalhante – G; (b) Tensão Cisalhante –  $\tau$ . Fonte: Martin (2008)

Martin (2008) apresenta as alterações de propriedades mecânicas ao cisalhamento (módulo e tensão), comparando diferentes resinas: poliéster isoftálica, éster vinílico e epóxi. As amostras foram fabricadas a partir de placas e imersas em água do mar a 20 e 50 °C e em água destilada a 50 °C. As amostras foram produzidas de resinas reforçadas com fibra de vidro 0/90°, com espessura de quatro milímetros e teor de fibra variando entre 53-59% em peso. Na Figura 22 são apresentadas as perdas de propriedades de cisalhamento após dois anos de envelhecimento. Poucos dados de cisalhamento estão disponíveis para comparação. Na Figura 23 são apresentadas as perdas de propriedades mecânicas, de um compósito de resina poliéster isoftálica reforçado com fibra de vidro, após nove meses de envelhecimento.

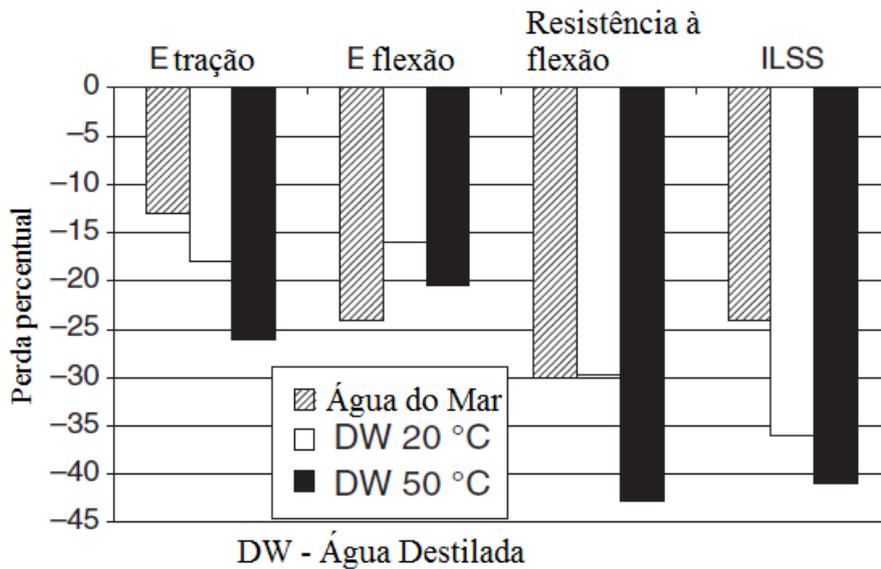
Figura 23 – Perda de propriedades após 9 meses de envelhecimento.

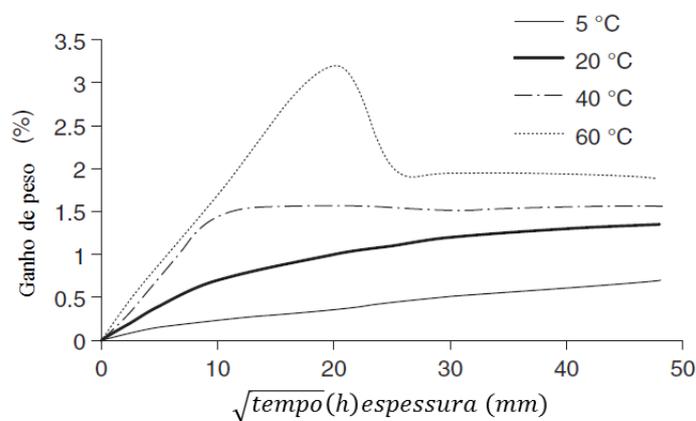
Figura 24 – Curva típica de absorção, após 2 anos de envelhecimento de compósito de poliéster reforçado com fibra de vidro. Fonte: Martin (2008)

São apresentados também por Martin (2008), os níveis de absorção de água deionizada nas diferentes resinas de compósito laminado com 3 mm de espessura. Pode ser observado na Figura 24 e na Figura 25 que a resina vinil éster apresenta menor absorção, em percentual, que a poliéster. É notável também o aumento da absorção com o aumento da temperatura.

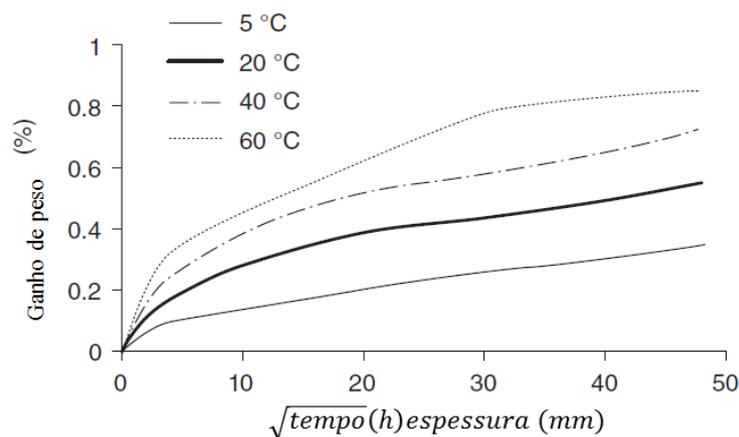
Figura 25 – Curva típica de absorção, após 2 anos de envelhecimento de compósito de éster vinílico reforçada com fibra de vidro. Fonte: Martin (2008).

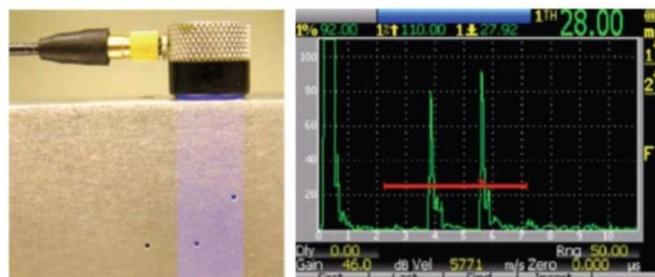
Figura 26 – Reflexão do som nos furos, e tela A-Scan de um aparelho de ultrassom. Fonte: SSC-463 (2012).

A técnica de pulso-eco, na qual o mesmo transdutor é responsável pela emissão e recepção do sinal é a principal técnica usada nas inspeções de equipamentos em serviço. Possui a vantagem de necessitar de acesso em apenas uma das superfícies. Na Figura 26 é apresentada uma imagem das reflexões provocadas por furos. Para a inspeção de materiais metálicos, é comum utilizar de tal técnica para a detecção de falhas como trincas ou vazios internos, bem como impurezas internas no metal ou em soldas, além de ser largamente usado na avaliação de perda de espessura, muitas vezes provocadas pela corrosão (FONSECA, 2014). O sucesso deste método é grandemente influenciado pela posição do refletor em relação ao feixe sônico aplicado, e essa técnica pode ser usada em materiais metálicos ou não metálicos nas mais variadas espessuras (entre 2,5 e 250 mm em aço), para valores fora dessa faixa, ou em outros materiais podem ser necessárias metodologias de inspeção específicas.

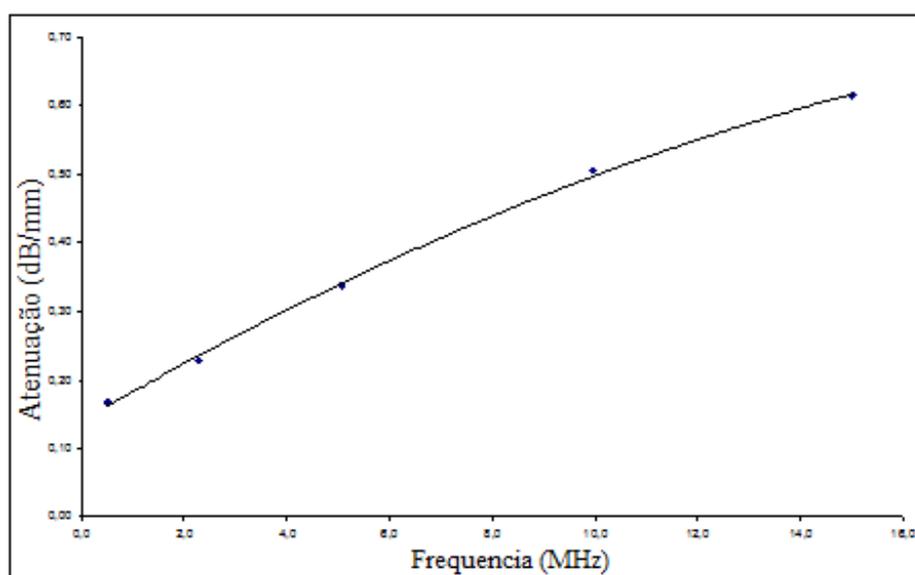
Figura 27 – Curva de atenuação *versus* frequência em resina poliéster não reforçada.

A atenuação acústica é determinada por dois componentes: absorção e espalhamento. Em materiais compósitos tem-se alta absorção e alto espalhamento, acarretando em alta atenuação acústica (SOARES, 2010). Em plásticos não reforçados a atenuação acústica é o resultado da absorção de energia no polímero (parte elástica). A absorção em plásticos não reforçados depende fortemente do comprimento da onda ultrassônica e, portanto, da frequência utilizada para a inspeção ultrassônica. Na Figura 27 apresenta-se um gráfico relacionando a frequência e a atenuação para uma resina poliéster não reforçada.

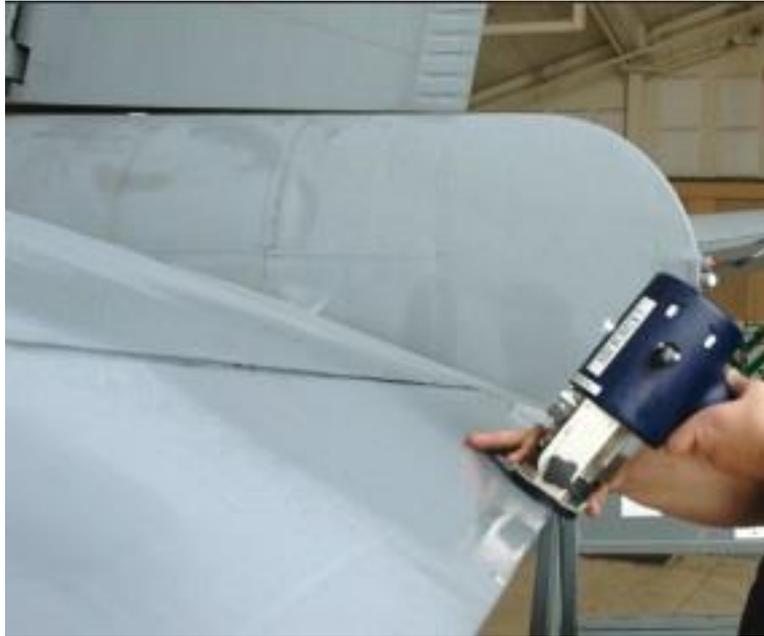
Figura 28 – Utilização da câmera ultrassônica em asa de aeronave militar americana.

Lasser (2009) apresentou um sistema portátil que utiliza sinais ultrassônicos para a construção de uma imagem em tempo real para a identificação de danos internos em materiais compósitos da indústria aeronáutica. Na Figura 28, Figura 29 e Figura 30 são apresentadas a câmera, a unidade de controle e o programa de computador para interface do sistema.

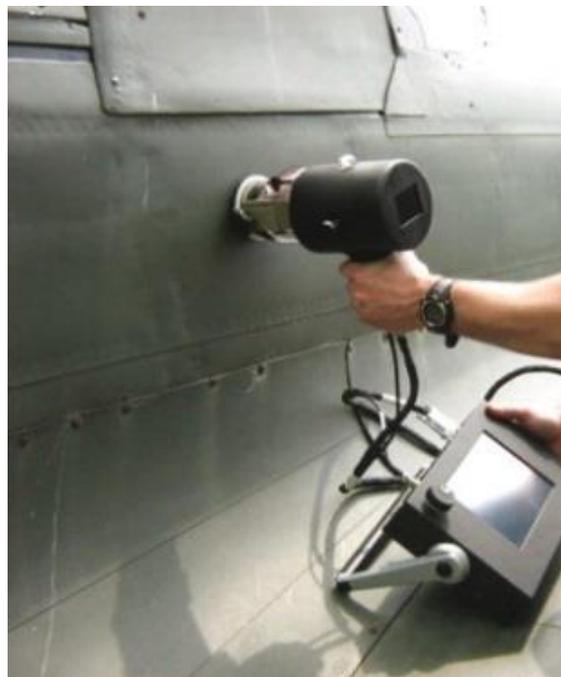
Figura 29 – Sistema da câmera ultrassônica, apresentando a câmera e a unidade de controle.

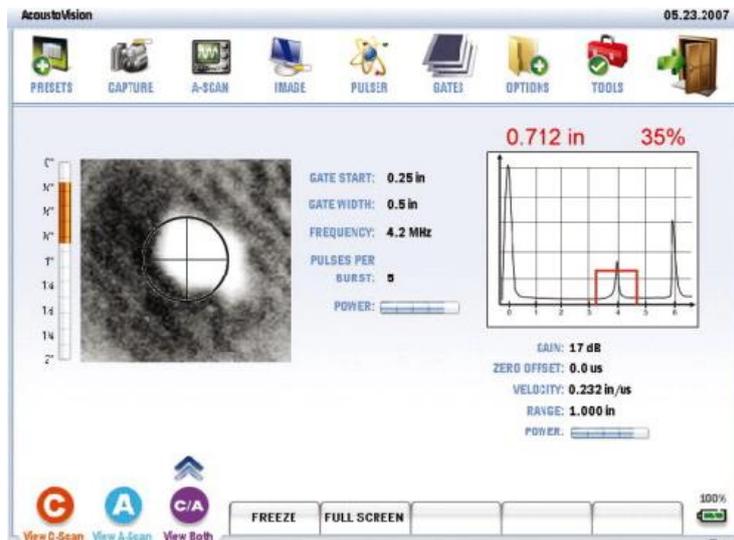
Figura 30 – Interface gráfica do usuário.

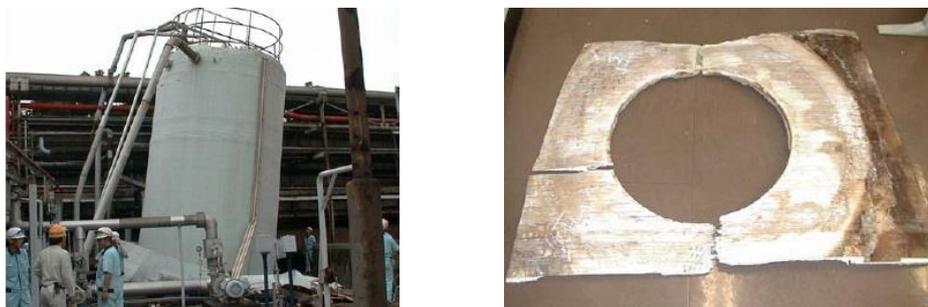
Figura 31 – Exemplo de falha em vaso de plástico reforçado com fibra de vidro, à esquerda: vista geral; e à direita: seção retirada da boca de visita. Fonte: Futatsugi (2005)

A avaliação da integridade de equipamentos em serviço construídos de materiais compósitos apresenta como grande desafio a definição da resistência mecânica dos componentes depois de prolongada exposição ao ambiente de trabalho. Futatsugi (2005) estudou a medição da velocidade de propagação das ondas de chapa em vasos de pressão construídos em plástico reforçado com fibra de vidro após a falha de um dos equipamentos, conforme apresentado na Figura 31.

Conforme Futatsugi (2005), o procedimento experimental consistiu, resumidamente, em medir o tempo de propagação do sinal gerado pela quebra de uma barra de grafite 2H diâmetro 0,3 mm em uma distancia 130 mm com sensores PAC de 450 kHz (nome comercial PICO). Foi determinado, experimentalmente e comprovado em ensaios de campo, que a velocidade de propagação apresentava um valor 1 km/s menor em equipamentos que apresentavam danos.

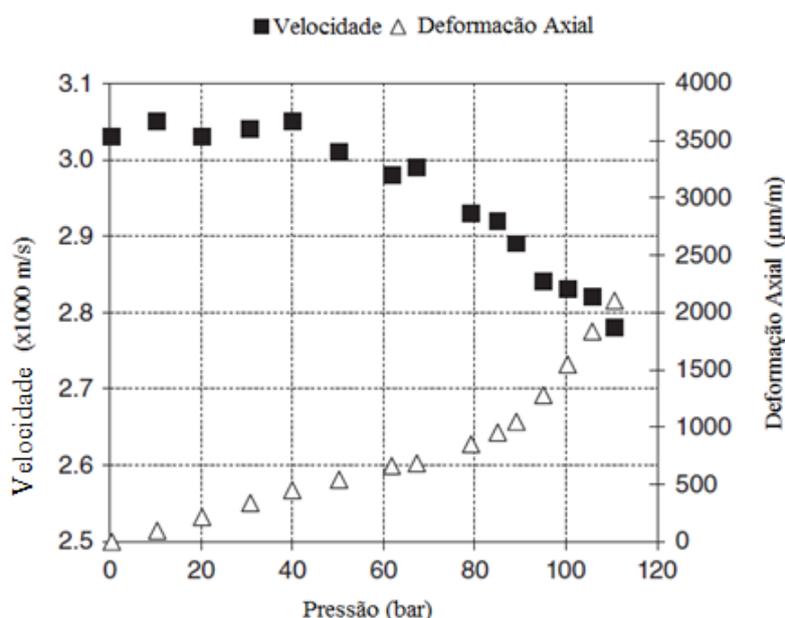
Figura 32 – Velocidade de propagação da onda ultrassônica versus pressão versus deformação axial. Fonte: Martin (2008).

Outro resultado da alteração de velocidade com a variação do material é apresentado por Martin (2008). Na Figura 32 pode-se observar a redução da velocidade de propagação da onda ultrassônica com o incremento da pressão interna. O incremento da pressão provoca deformação que foi medida e correlacionada com a velocidade. Pode-se notar a divergência do comportamento da velocidade. Martin (2008) também apresenta uma técnica não-destrutiva, com base em medições de velocidade de onda ultrassônica, que foi usada experimentalmente e parece ser muito promissora, em particular a avaliar através da velocidade sônica na espessura, a degradação do material. Resultados obtidos em amostras de 2,5 mm de espessura, com medições no estado inicial e após 6 meses de envelhecimento a 60°C são apresentados na Tabela 12.

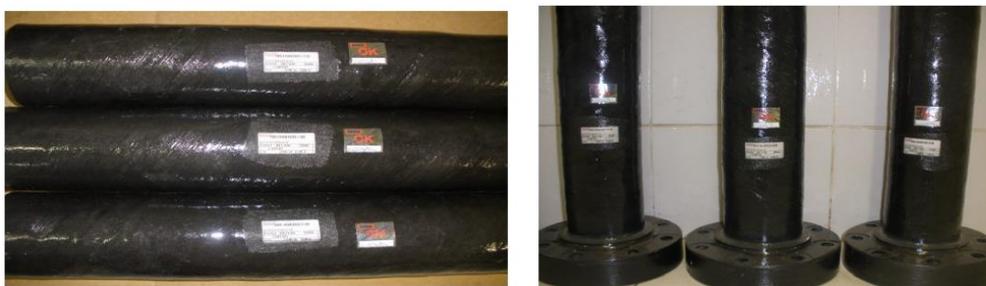
Figura 33 – Imagem de tubos em que foram retiradas amostras para realização do ensaio de envelhecimento acelerado. Fonte: Jarreta *et al.* (2014).

Os tubos fabricados pela empresa A são em material compósito PRFV com resina éster vinílica (Derakane 411-350 com catálise MEKP- Peróxido de metil etil cetona/NafCo-Naftenato de Cobalto) fabricados pela combinação do processo de laminação manual e enrolamento filamentar. O diâmetro nominal dos tubos utilizados é de 4", conforme apresentado na Figura 33 e as espessuras variam de acordo com as medições informadas na Tabela 13.

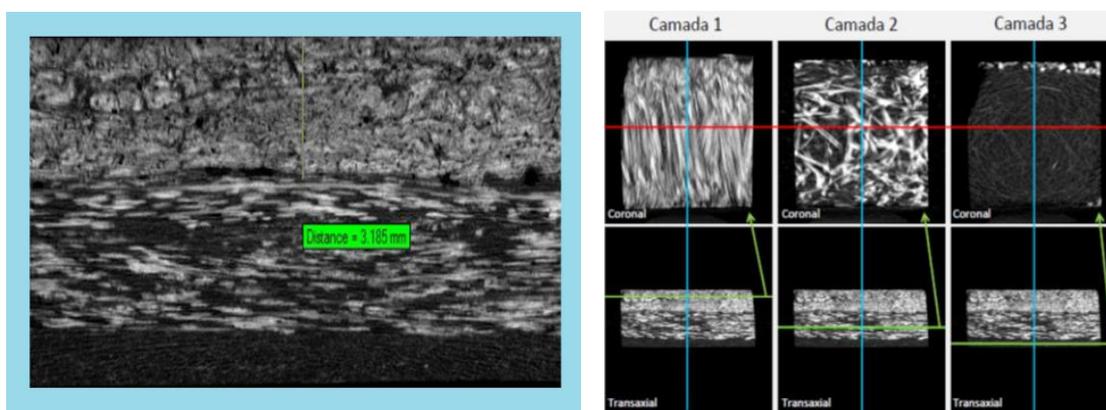
Figura 34 – Tomografia com a presença de três camadas na espessura: 3,185 mm com fibras orientadas (processo enrolamento filamental), 3,185 mm de manta (processo laminação manual – barreira química) e 1,246 mm de véu (liner interno). Fonte: Jarreta *et al.* (2014).

a distribuição das fibras em cada uma das camadas, conforme apresentado na Figura 34 e na Figura 35, nas quais podem ser observadas a combinação dos processos de laminação manual e enrolamento filamental.

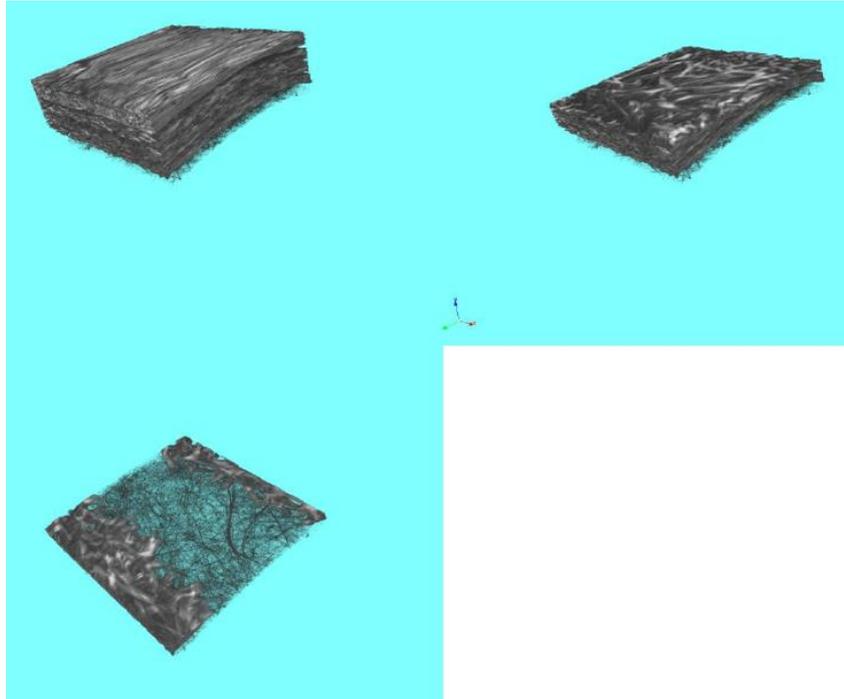
Figura 35 – Tomografia das três camadas do compósito do tubo A.

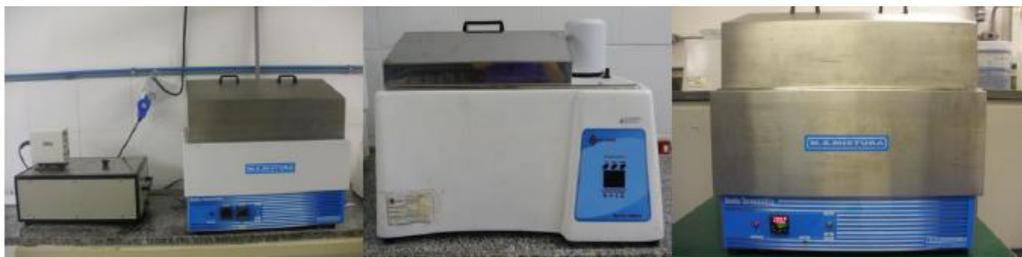
Figura 36 – Equipamentos para realização do banho-maria. Fonte: Jarreta *et al.* (2014).

O envelhecimento acelerado dos tubos da empresa A foi realizado através de banho-maria de corpos de prova dos tubos em equipamentos da marca MS Mistura, capacidades de 60 e 68 litros e 60 litros, da marca Haake, modelo DC-10, capacidade de 17 litros, e outro da marca Quimis com capacidade de 28 litros, conforme apresentadas na Figura 36 e na Figura 37. Os banhos foram preenchidos com água destilada ou filtrada e as temperaturas foram estabelecidas em 100 °C para garantir que as temperaturas dos fluidos permanecessem a 95 °C ao longo de todo o processo de envelhecimento. As temperaturas dos fluidos foram medidas por meio de termômetro de mercúrio, com precisão de 0,1 °C. Os recipientes utilizados para os envelhecimentos das amostras dos tubos de resina éster vinílica foram frascos de polipropileno.

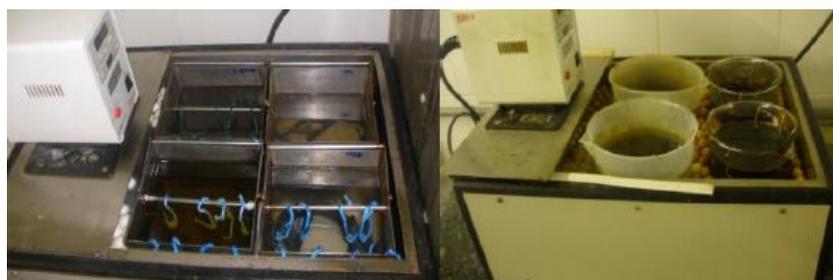
Figura 37 – Realização do envelhecimento acelerado, das amostras do tubo A em água do mar, à 95 °C. Fonte: Jarreta *et al.* (2014).

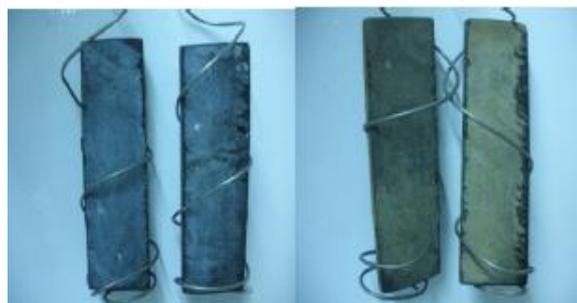
Figura 38 – Corpos de Provas retirados dos tubos A, após envelhecimento com água do mar, a 95°C. Fonte: Jarreta *et al.* (2014).

Foram retirados corpos de prova dos tubos da empresa A, para realização do envelhecimento conforme apresentado na Figura 38 e nesse caso, como não houve proteção nas extremidades da amostra, acabou ocorrendo a permeação do fluido pelas laterais dos corpos de prova, o que favorece maior degradação do material quando

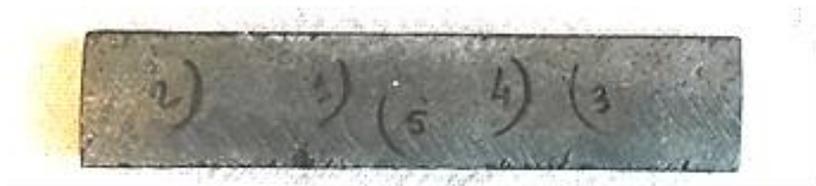
Figura 39 – Corpo de prova envelhecido por um ano, com as indicações dos cinco pontos em que foi realizada a medição de velocidade sônica.

ambiente). Para realização da medição da velocidade sônica do material, foi utilizado o cabeçote de onda longitudinal de 1,6 MHz, e aparelho ISONIC 2005 da SONOTRON, com saída de sinal RF para permitir leitura de tempos de onda no osciloscópio Tektronix MSO 4034. Os parâmetros utilizados são apresentados na Tabela 14. Primeiro passo, mediu-se o zero (*delay*) do cabeçote, em espessura conhecida (15 mm) de um bloco em aço carbono. O zero do cabeçote encontrado foi de 1,24  $\mu$ s. Com o ajuste do zero no aparelho de ultrassom e a inserção da velocidade, a ser calculada nos próximos passos, o aparelho de ultrassom estará calibrado para o compósito. Segundo passo, mediu-se o intervalo de tempo entre a 1ª e 2ª reflexão do eco de fundo do corpo de prova em compósito no osciloscópio. Assim foi medido o tempo absoluto do som na espessura da amostra. Terceiro passo mediu-se com o paquímetro (s/n 500-144-10 – 15 cm Mitutoyo) a espessura do ponto medido por ultrassom. Com a medição do intervalo de tempo e espessura foi possível calcular a velocidade sônica longitudinal. Na Figura 39 são apresentados os pontos medidos no corpo de prova envelhecido, e na Figura 40 é demonstrada a execução de medição por ultrassom no trecho de tubo virgem.

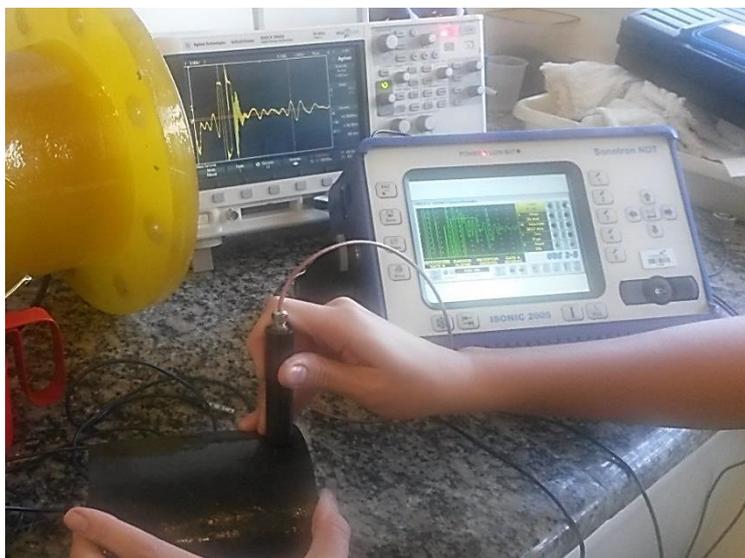
Figura 40 – Medição de velocidade longitudinal por ultrassom em trecho de tubo de compósito virgem.

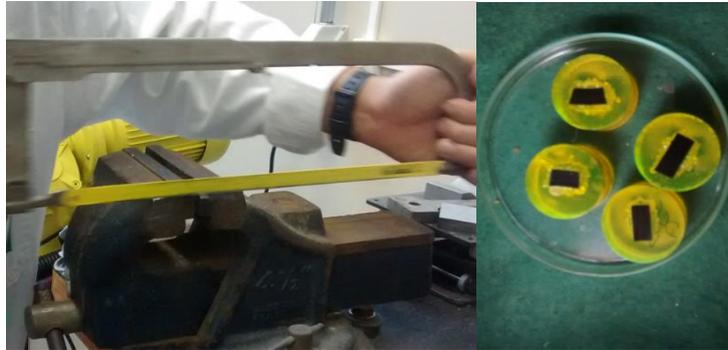
Figura 41 - Corte e preparação das amostras embutidas.

Foram preparadas amostras do tubo A, com cortes da secção transversal nos sentidos longitudinal e circunferencial, nas condições: virgem (sem envelhecimento) e envelhecido após um ano (ciclo intermitente com 1533 horas em água do mar a 95 °C, e 7107 horas em temperatura ambiente). Na Figura 41 é ilustrado o procedimento de corte a frio, para evitar danos no material. As superfícies das amostras foram preparadas individualmente e também foram posteriormente embutidas em resina epóxi curadas a frio, para evitar qualquer dano nas amostras. A limpeza inicial foi realizada com água e detergente, para remoção da gordura, e após isso foi realizada limpeza ultrassônica com água. Na Figura 42 é ilustrado o processo de preparação das amostras, lixamentos e polimentos, com lavagem a água e secagem a ar comprimido entre intervalos de

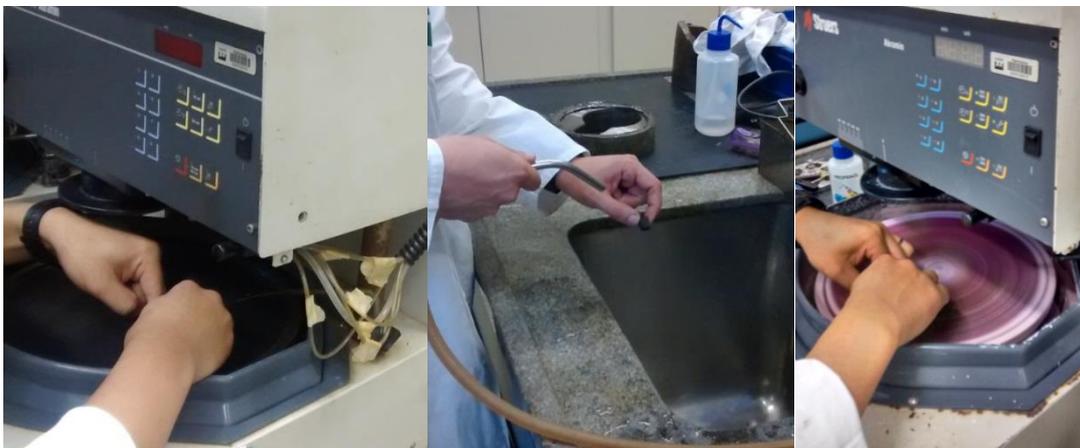
diferentes granulometrias. As lixas utilizadas foram das seguintes granulometrias #80, #220, #500, #800 e #1000. O polimento foi realizado com pasta de diamante de  $3\mu\text{m}$  e pasta de alumina de  $0,3\mu\text{m}$ .

Figura 42 – Preparação das amostras: lixamento, lavagem, secagem e polimento.

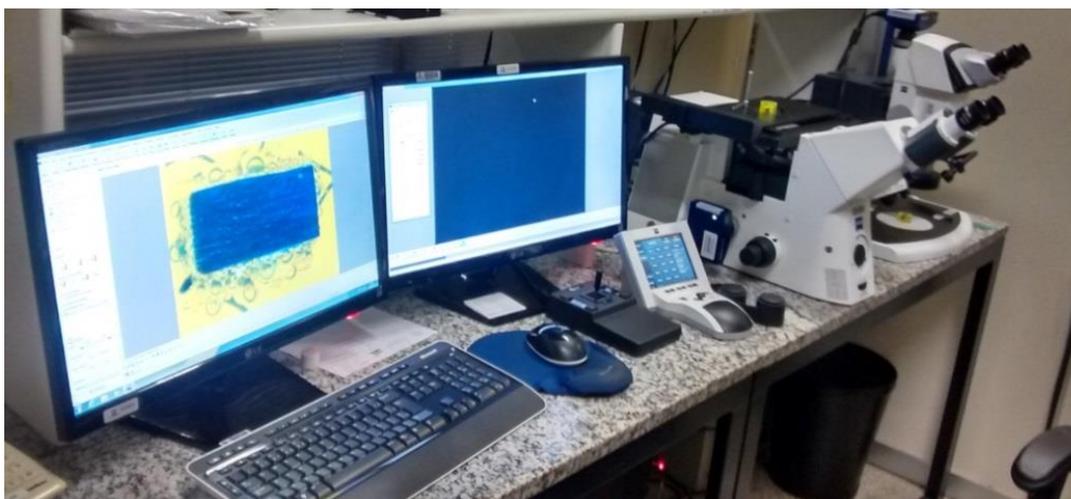
Figura 43 – Microscópio óptico Observer Z1m e estereoscópio Discovery V20 da Zeiss.

Para análise microscópica óptica, foram utilizados microscópio Observer Z1m e estereoscópio Discovery V20 da Zeiss, e para análise das imagens utilizou-se o software axiovision SE64, conforme apresentado na Figura 43.

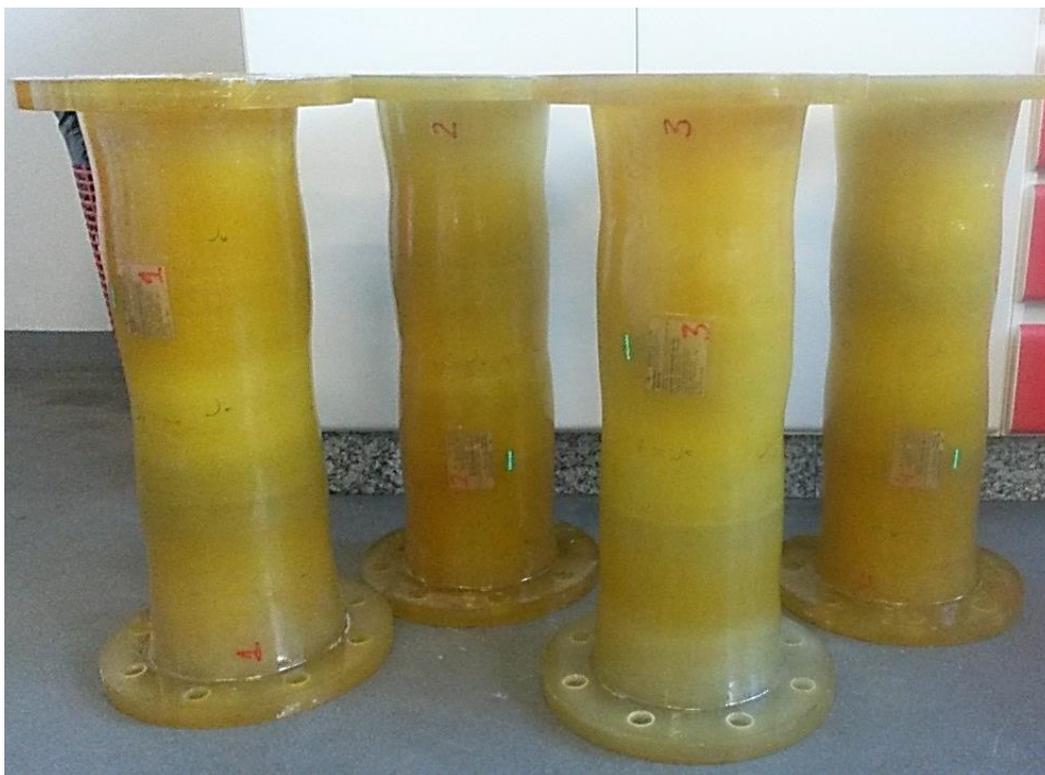
Figura 44 – Quatro trechos de tubos B, material de experimento do projeto.

Os tubos fabricados pela empresa B são em material PRFV com resina éster vinílica (Derakane 411-350, com catálise BPO - Peróxido de Benzoila/DMA- Dimetilanilina), os mesmos foram fabricados pelo processo de laminação manual. Nessa dissertação serão ensaiados por ultrassom pontos de 4 trechos de tubos com diâmetro nominal de 6" e comprimento de 0,6m, conforme Figura 44, sendo a composição da espessura do compósito com 2 camadas de véu (liner interno), mais 2 camadas de manta de fibra de vidro 450g/m<sup>2</sup>, acrescidas de mais 3 camadas de manta 600g/m<sup>2</sup>.

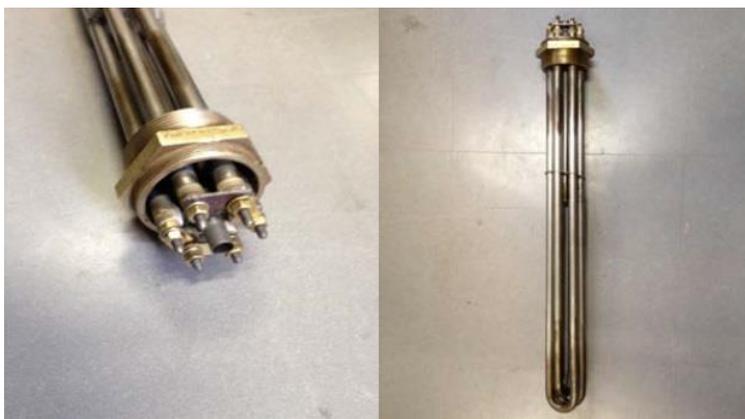
Figura 45 – Resistência elétrica utilizada para o aquecimento do fluido interno.

O sistema de ensaio para envelhecimento foi composto por um sistema de aquecimento, um sistema de controle de dados e um sistema de pressão hidrostática. O sistema de aquecimento é composto por uma resistência elétrica de *Boiler*, a qual é inserida no tubo e aquece o fluido conforme apresentado na Figura 45.
