METODOLOGIA PARA AVALIAÇÃO DO ENVELHECIMENTO DE MATERIAL  
COMPÓSITO DE PLÁSTICO REFORÇADO COM FIBRA DE VIDRO PELA  
TÉCNICA DE ULTRASSOM

Dissertação de Mestrado apresentada ao Programa de Pós-graduação em Engenharia Metalúrgica e de Materiais, COPPE, da Universidade Federal do Rio de Janeiro, como parte dos requisitos necessários à obtenção do título de Mestre em Engenharia Metalúrgica e de Materiais.

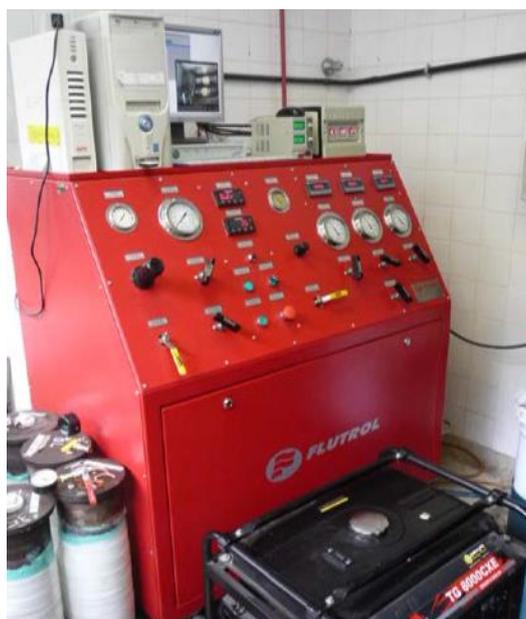
Figura 46 - Sistema de pressurização e controle dos ensaios de envelhecimento.

O sistema de controle de dados foi composto por um transmissor de pressão conectado a um sistema de aquisição de dados e uma válvula de alívio para evitar picos de pressão devidos à pequenas variações de temperatura. O sistema de pressão hidrostática é composto por um sistema de bombas hidro-pneumáticas que controlam a pressão do sistema. A Figura 46 apresenta o sistema de pressão hidrostática em vermelho, e os controles de temperatura, pressão e aquisição de dados. Para assegurar a operação da resistência nos ensaios de longo prazo, foi utilizado um gerador elétrico com chave magnética que é acionado automaticamente no caso de queda de energia.

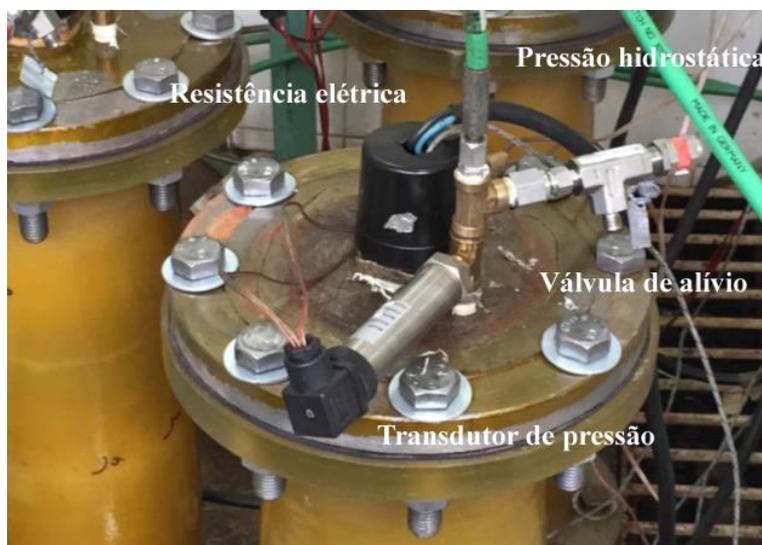
Figura 47 – Sistema de ensaio de envelhecimento conectado ao tubo de PRFV.

O ensaio de envelhecimento ocorreu com água a 80 °C de temperatura e 10bar de pressão. Uma vez conectado todo o sistema, iniciou-se primeiramente o processo de aquecimento do fluido de ensaio até a temperatura desejada, neste caso 80 °C. A Figura 47 apresenta o sistema de ensaios conectado ao tubo de PRFV.

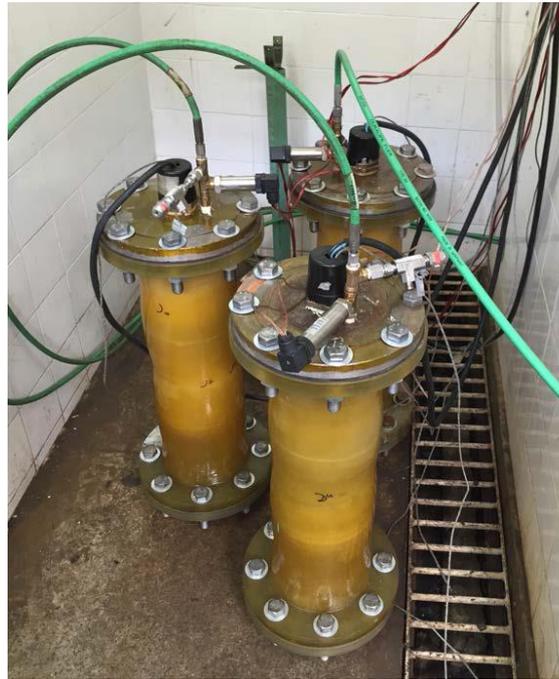
Figura 48- Trechos de tubos de PRFV sendo envelhecidos a 80 °C de temperatura, e 10 bar de pressão. Fonte: UFF e Petrobras (2015)

Foram realizados ensaios em 3 trechos de Tubos de 0,6m de comprimento e 6” de diâmetro, compondo três envelhecimentos distintos, sendo respectivamente com tempos de envelhecimento contínuo de 2 meses (60 dias) no corpo de prova nº 4, 4 meses (120 dias) no corpo de prova nº 2 e 6 meses (180 dias) no corpo de prova nº 3. O ensaio de 2 meses no CP nº 4 começou no dia 2/12/2014 e terminou dia 31/1/2015, compondo 60 dias com total de 1440 horas de ensaio. O ensaio de 4 meses no CP nº 2 começou dia 28/10/2014 e terminou dia 25/02/2015, correspondendo a 2880 horas de envelhecimento. O ensaio de 6 meses realizado no CP nº 3 correspondeu a 4320 horas e

foi iniciado no dia 26/08/2014 e finalizado no dia 22/02/2015. A Figura 48 apresenta os três trechos de tubo sendo ensaiados simultaneamente.

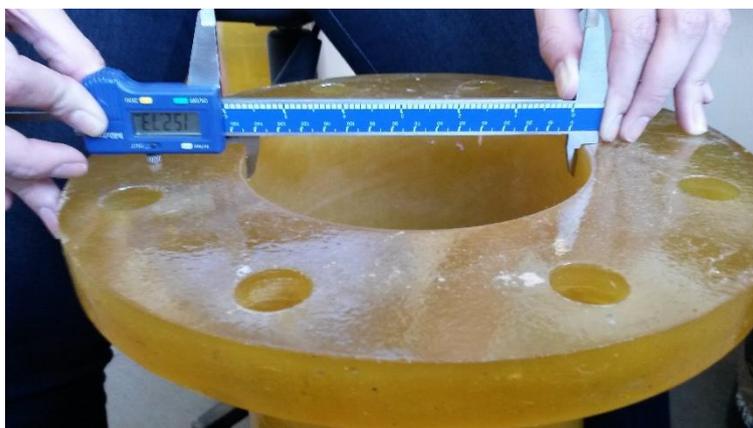
(a)

Diante da impossibilidade da medição direta da espessura, a obtenção deste parâmetro foi realizada indiretamente, através da medição dos diâmetros interno e externo do tubo. O diâmetro interno foi considerado constante e o seu valor foi determinado através da média aritmética obtida a partir da medição de 4 valores em posições diferentes. Esta medição foi realizada com um paquímetro digital da fabricante Mitutoyo, série 500, de 150 mm de comprimento, resolução de 0,01 mm e exatidão de  $\pm 0,02$  mm. A Figura 49(a) apresenta uma das medições realizadas para o diâmetro interno. O diâmetro externo foi medido em cada ponto que foi monitorado. Assim, o valor de espessura para cada ponto foi individual. Esta medição foi realizada com um paquímetro da fabricante Mitutoyo, série 534, de 500 mm de comprimento, resolução de 0,02 mm e exatidão de  $\pm 0,06$  mm. A Figura 49(b) apresenta uma das medições realizadas para o diâmetro externo.

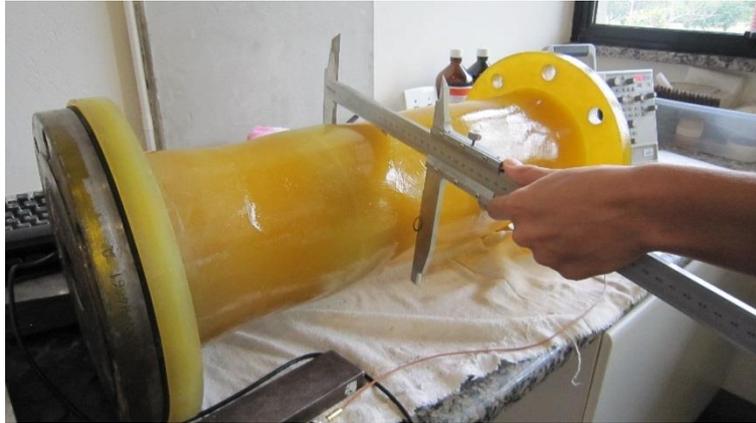
Figura 49 - Medição do diâmetro (a) interno e (b) externo.

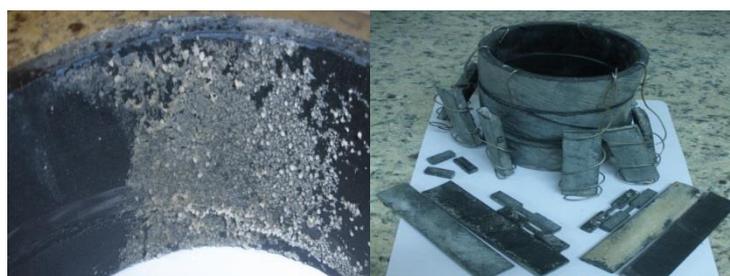
Figura 50 – Envelhecimento tubo A, com água do mar a 95°C, à esquerda 6 meses, e à direita 12 meses. Fonte: Jarreta *et al.* (2014).

O ensaio de degradação realizado na Escola de Química da UFRJ foi de aproximadamente um ano em água do mar (ciclo intermitente no total com 1533 horas a 95 °C, e 7107 horas em temperatura ambiente) e apresentou camadas de sedimentos de sais, conforme Figura 50 e Figura 51, indicando a saturação da água do mar devido à evaporação. Eventualmente o fluido era trocado integralmente. O ciclo intermitente foi composto de cinco dias com 8 horas ao dia com água do mar à temperatura de 95 °C e as demais horas do dia (16 horas) as amostras ficaram imersas em água do mar à temperatura ambiente, após isso as amostras ficavam mais dois dias (48 horas) imersas em água do mar à temperatura ambiente e após isso iniciava se o ciclo novamente.

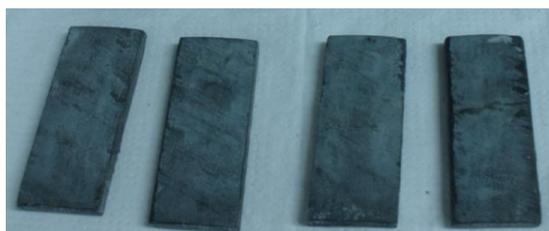
Figura 51 - Envelhecimento tubo A, com água do mar a 95°C por 12 meses.  
Fonte: Jarreta *et al.* (2014).

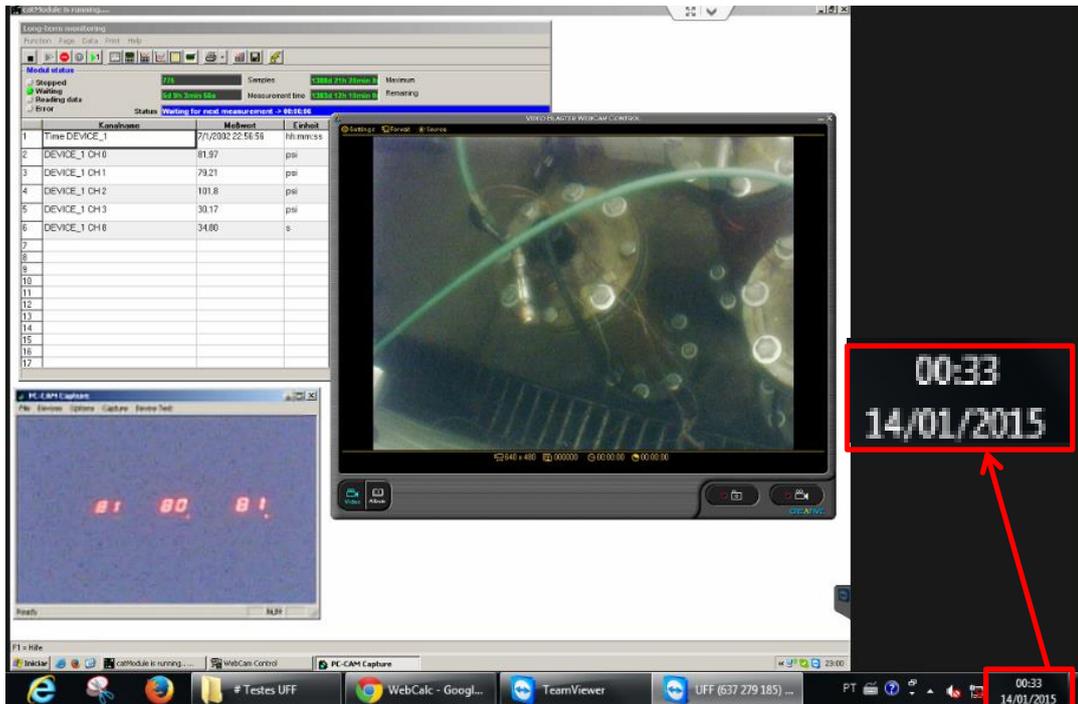
Figura 52 – Sistema de monitoramento *on line*, temperatura e pressão.

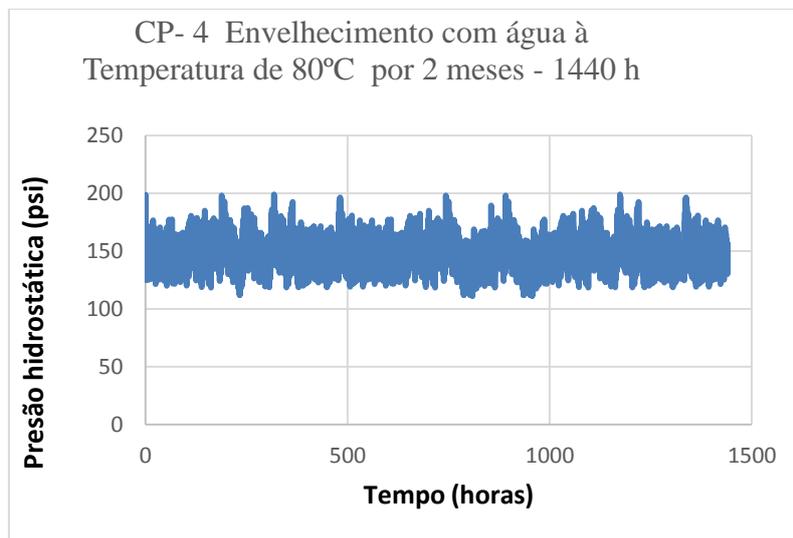
Figura 53 – Gráfico “pressão x tempo” durante o envelhecimento de 2 meses.

Após os respectivos prazos de envelhecimento terem expirado, de 2 meses (60 dias), 4 meses (120 dias) e 6 meses (180 dias), o sistema de ensaio foi desligado e os dados adquiridos foram tratados. Na Figura 53, Figura 54 e Figura 55 são apresentados os registros de pressão, para os três tubos, respectivamente, sendo corpo de prova nº 4 com 2 meses, corpo de prova nº 2 com 4 meses e corpo de prova nº 3 com 6 meses de envelhecimento a 80 °C.

A oscilação observada na medição da “pressão x tempo” é referente ao acionamento do controle de temperatura. O sistema de controle de temperatura é acionado quando a variação medida é de 1 °C, ou seja, quando a temperatura cai para 79 °C a resistência é acionada e o fluido começa a ser aquecido com o intuito de manter a temperatura constante. Ao atingir 80 °C o controle é desligado. Como o tubo possui um volume constante e a água é um fluido incompressível, a água tenta expandir, não consegue e

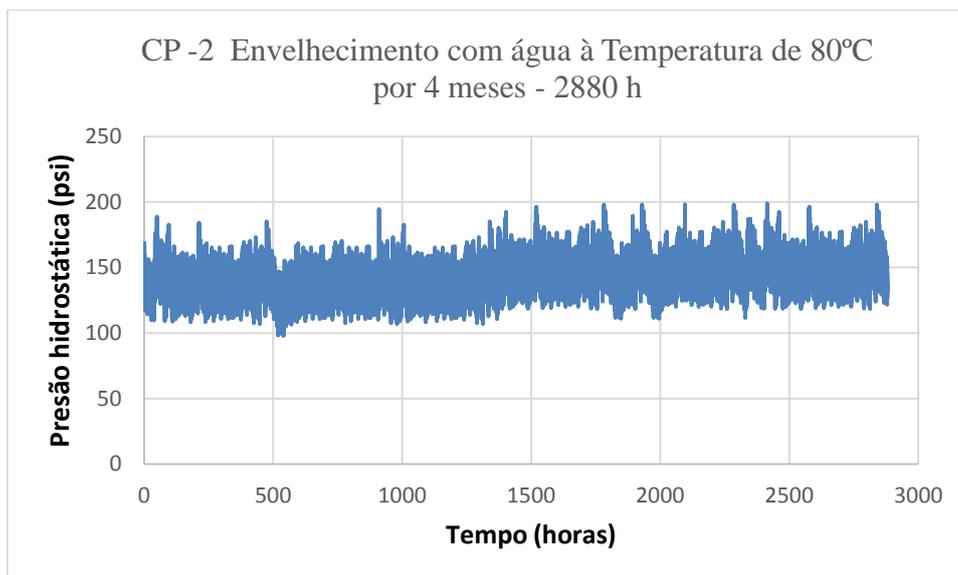
Figura 54 – Gráfico “pressão x tempo” durante o envelhecimento de 4 meses.

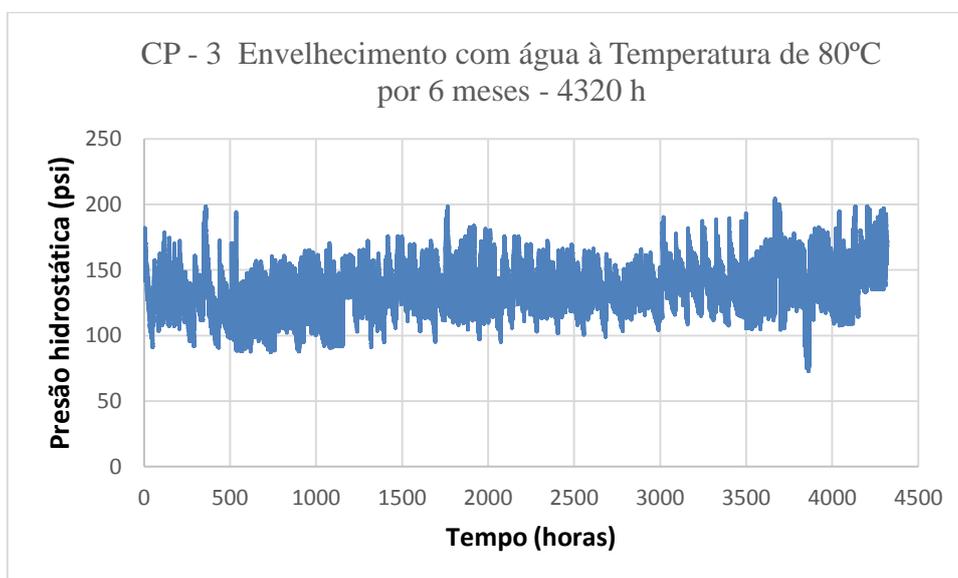
Figura 55 – Gráfico “pressão x tempo” durante o envelhecimento de 6 meses.

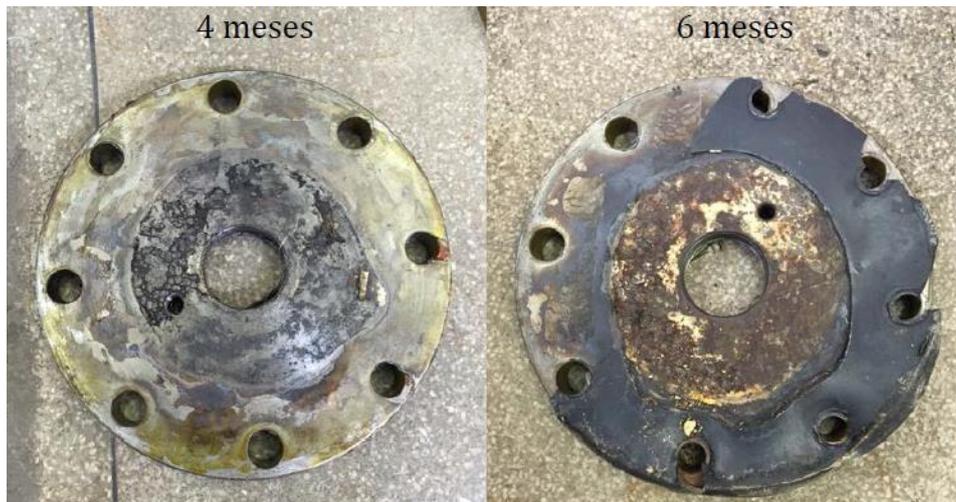
Figura 56 – Tampos de aço, após o ensaio de envelhecimento, com danos na junta de vedação.

então a pressão sobe até atingir o limite estabelecido pela válvula de alívio (200 psi). Após o desligamento do sistema e resfriamento dos trechos de tubo de PRFV foram retirados os tampos de aço e de PRFV. Os tampos de aço, após resfriamento, danificaram as juntas de vedações de EPDM (borracha de etileno-propileno-dieno), conforme apresentado na Figura 56. Os tampos e os tubos de PRFV apresentaram visível degradação, e conforme apresentado na Figura 57 é possível observar produto de degradação no tampo de PRFV após os ensaios de envelhecimento de 2 meses. Na Figura 58 são apresentados os produtos de degradação para os ensaios de 4 meses e 6 meses, além disso é possível observar o bom desempenho da junta de vedação EPDM, quando em contato com o material PRFV.

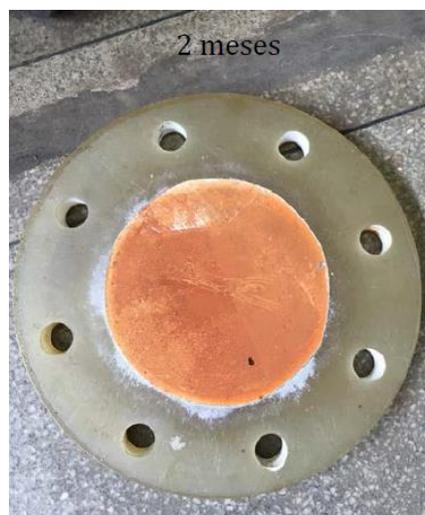
Figura 57- Tampo de PRFV após o ensaio de envelhecimento de 2 meses.

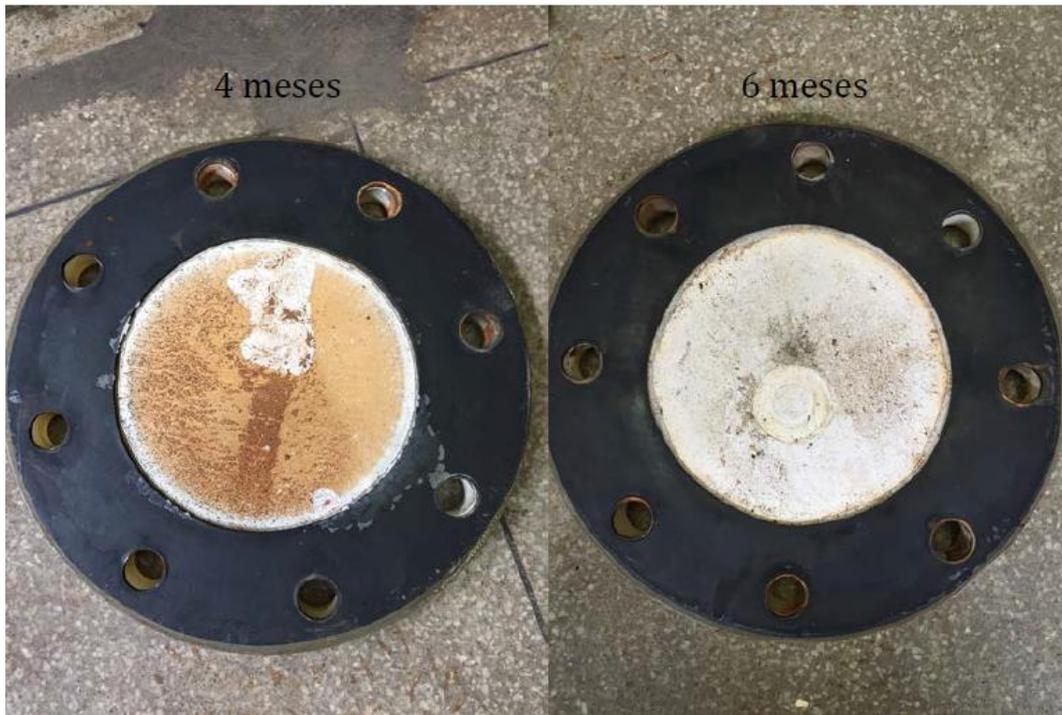
Figura 58 – Tampos de PRFV após o ensaio de envelhecimento de 4 e 6 meses.

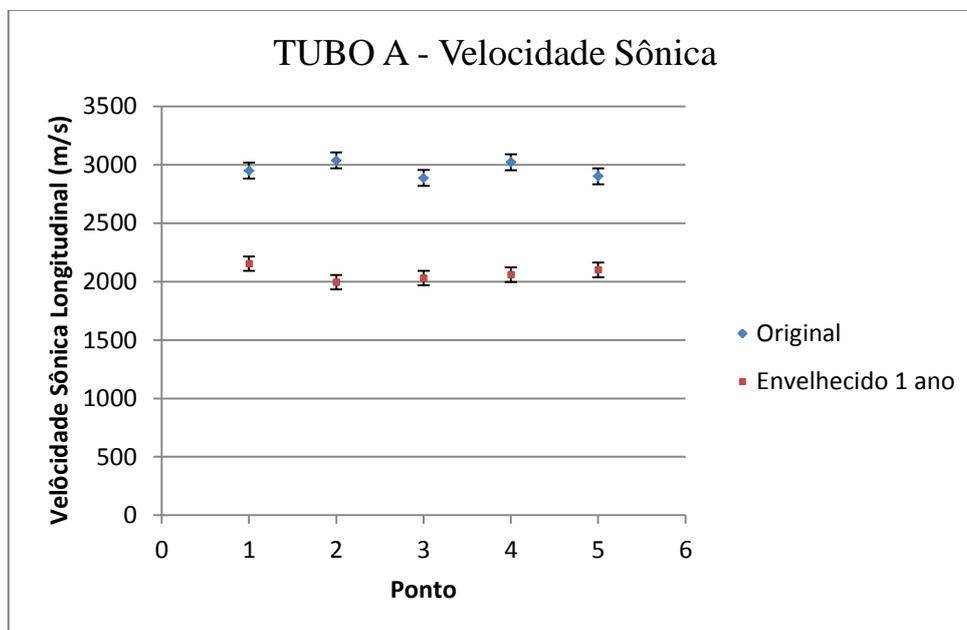
Figura 59 – Gráfico da comparação das velocidades sônicas longitudinais (m/s) entre tubo original (virgem) e amostra do tubo envelhecido após 1 ano em água do mar (ciclo intermitente com 1533 horas a 95 °C, e 7107 horas em temperatura ambiente).

São apresentados na Tabela 18 e Tabela 19 os resultados de velocidade sônica longitudinal dos corpos de prova dos tubos A, na condição virgem, e na condição envelhecido por um ano em água do mar (ciclo intermitente com 1533 horas a 95 °C, e 7107 horas em temperatura ambiente). Na Figura 59 foram traçados os pontos de velocidade sônica nas duas condições (virgem e envelhecido), demonstrando considerável queda da velocidade sônica na condição envelhecida, influenciada fortemente pela degradação do material.

É possível observar na Figura 59, que a velocidade longitudinal do som no tubo original (virgem, sem envelhecimento) foi praticamente constante nos cinco pontos medidos, com a média próxima aos 3000 m/s. Já na amostra de tubo envelhecido em água do mar por 1 ano (ciclo intermitente com 1533 horas a 95 °C, e 7107 horas em temperatura ambiente) à pressão atmosférica, observa-se significativa queda da velocidade sônica longitudinal quase que constante nos cinco pontos medidos. Como os tubos foram fabricados pelo mesmo fabricante, com o mesmo processo de fabricação, e num mesmo

lote de fornecimento, pode-se concluir que a degradação do material provocada por esse envelhecimento das amostras foi responsável por uma queda de velocidade aproximada de 1000 m/s, o que reflete em significativa perda do módulo elástico do material, provocada pela degradação do compósito.

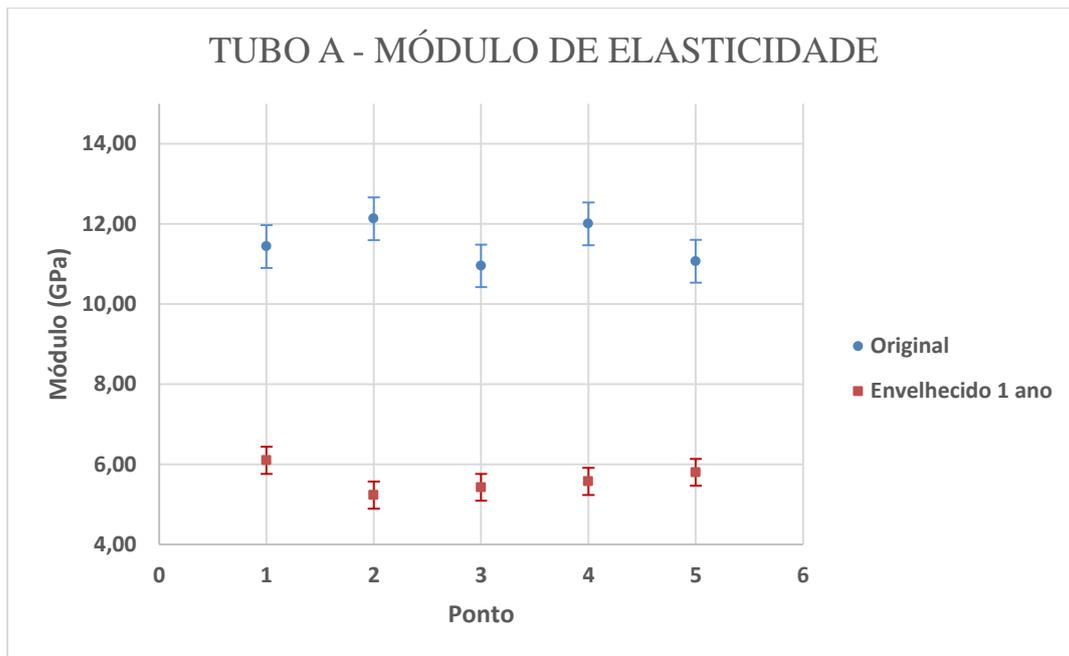
Figura 60 – Gráfico do Módulo de elasticidade, do tubo original (virgem, sem envelhecimento) e de amostra do tubo envelhecido após 1 ano em água do mar (ciclo intermitente com 1533 horas a 95 °C, e 7107 horas em temperatura ambiente).

Foi possível também calcular o módulo de elasticidade em cinco pontos do tubo, através da Equação 26, e a Figura 60 demonstra a variação do módulo antes e após o envelhecimento. Para este material, o valor fornecido pelo fabricante para a densidade foi de 1750 kg/m<sup>3</sup> e o coeficiente de Poisson foi considerado como 0,2958. Embora os cinco pontos monitorados não sejam os mesmos pontos antes e após o envelhecimento, é possível observar uma tendência de queda do módulo de elasticidade quase que a 50% da grandeza. Assim, a queda de velocidade sônica, refletiu diretamente na queda do módulo de elasticidade do material.

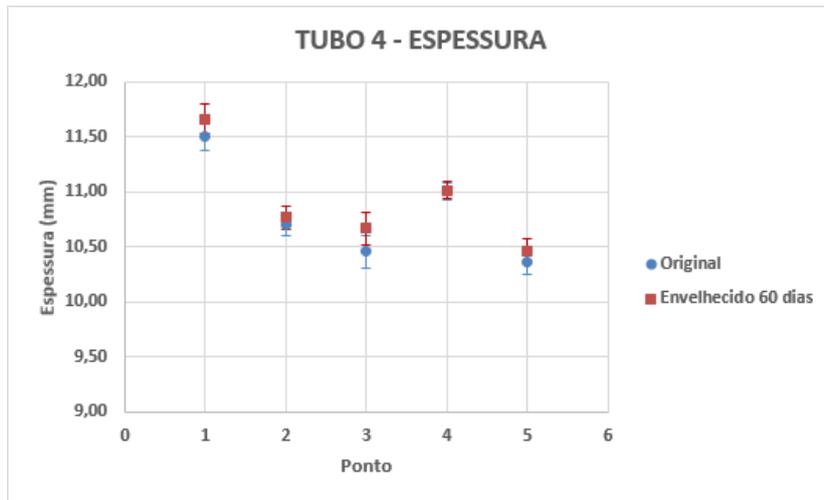
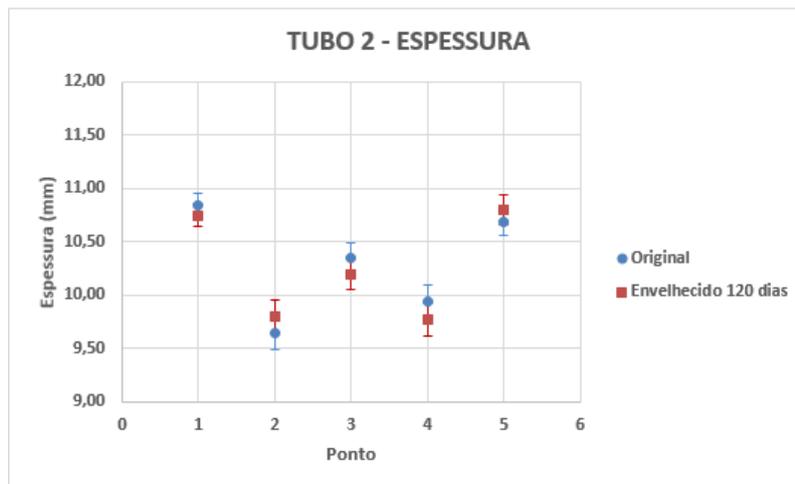
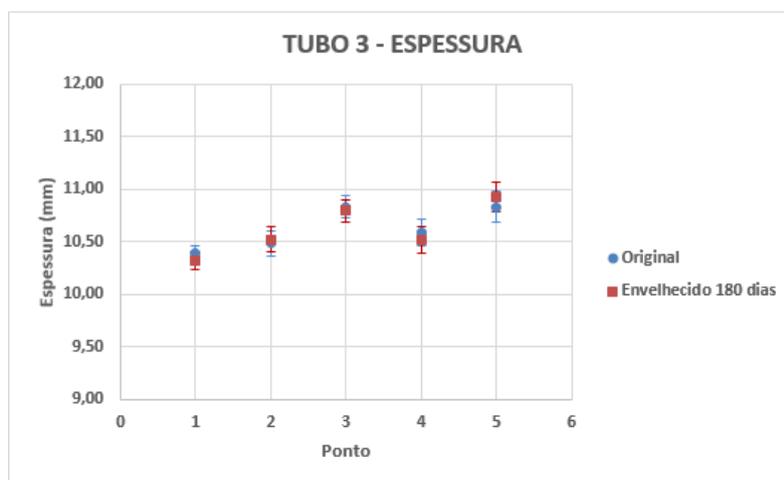
Figura 61 – (a),(b) e (c) Comparativo entre espessuras medidas antes e após envelhecimento para os 3 tubos envelhecidos.

A Tabela 20, Tabela 21 e Tabela 22 apresentam um comparativo entre as medidas de espessura dos tubos antes e após os ensaios de envelhecimento. As espessuras foram calculadas de acordo com a fórmula apresentada na Equação 17. Cinco medidas de diâmetro externo foram realizadas em cada ponto para a obtenção da incerteza deste parâmetro. Adicionalmente, cinco medidas de diâmetro interno foram realizadas em quatro pontos aleatórios de cada tubulação para a obtenção da incerteza deste parâmetro. A Figura 61 apresenta graficamente os valores de espessura obtidos para uma melhor visualização dos dados. Observa-se na Figura 61 que não houve comportamento padrão nas medições de espessura realizadas antes e após os envelhecimentos. Todas as medidas encontram-se dentro da região de incerteza, representada pela barra de erro nos gráficos. Não foi identificado inchamento do material, e considerando as incertezas dos instrumentos de medição não houve diferença antes e após o envelhecimento para cada ponto de monitoramento dos diâmetros externos, internos e espessuras.

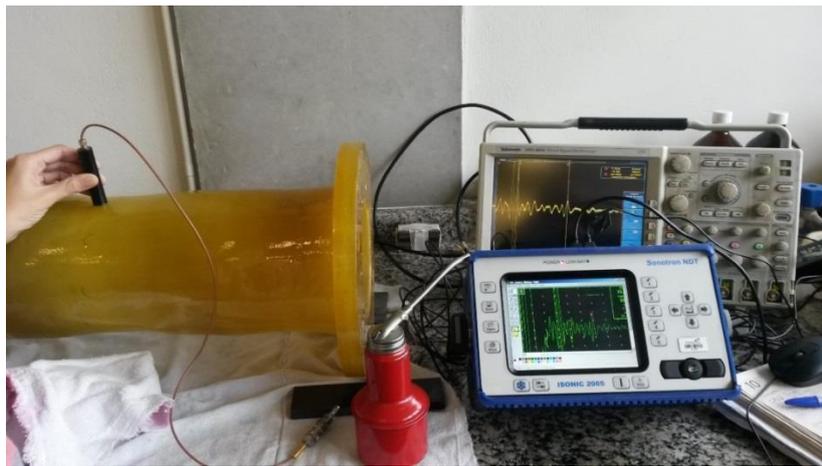
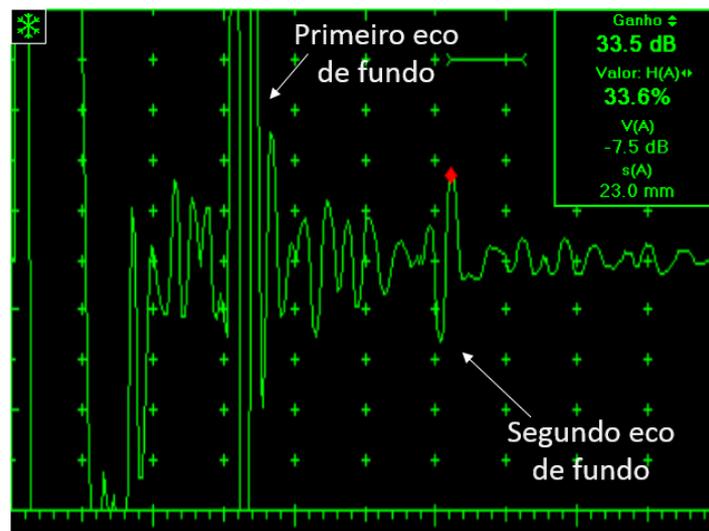
Figura 62 – (a) Equipamentos e tomada de sinal em um ponto do tubo. (b) Tela do equipamento de ultrassom em detalhe.

Na tela do equipamento de ultrassom, foi possível identificar apenas dois sinais provenientes da superfície interna dos tubos, conforme apresentado na Figura 62. Estes dois sinais já são suficientes para a determinação da velocidade ultrassônica em cada ponto. A medição do tempo de voo entre estes dois sinais foi realizada com o auxílio do osciloscópio. A Tabela 23, Tabela 24 e Tabela 25 apresentam os resultados para o cálculo das velocidades ultrassônicas iniciais e após os ensaios de envelhecimento para os três tubos, para cada ponto monitorado, de acordo com a fórmula apresentada na Equação 25. Para facilitar a visualização, a Figura 63 apresenta os dados graficamente.

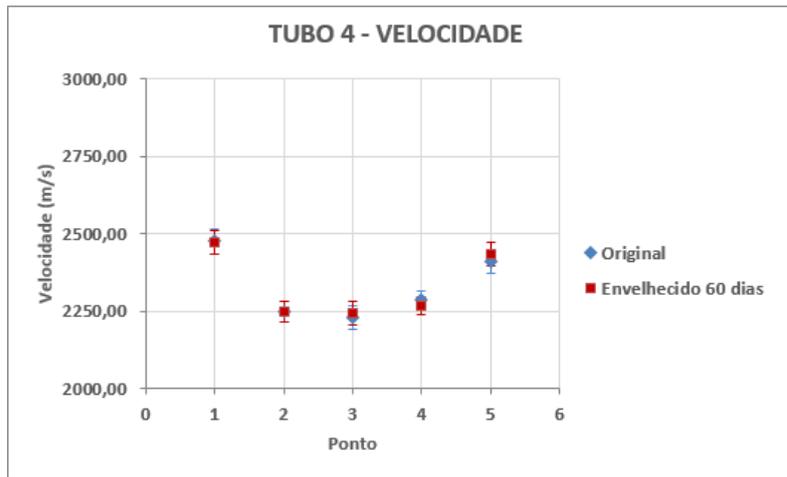
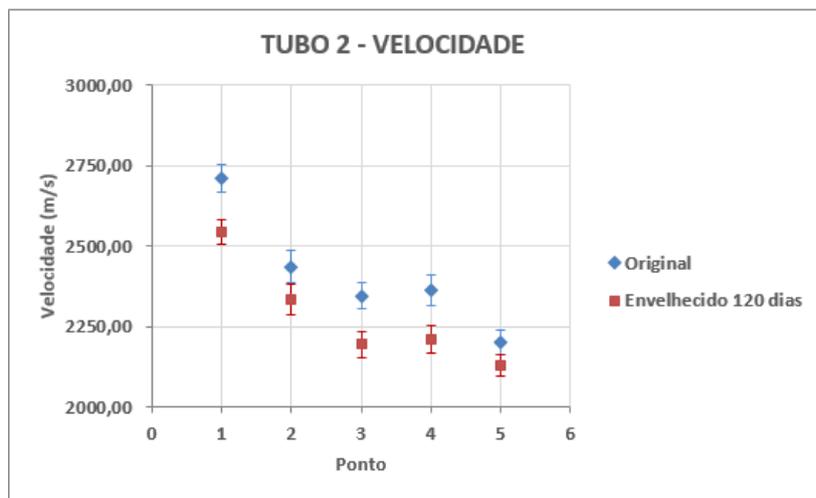
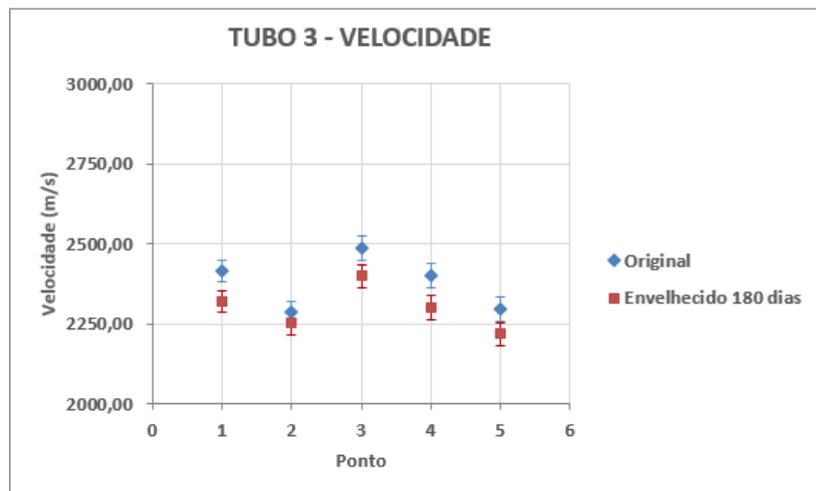
Figura 63 – (a), (b) e (c) Comparativo entre velocidades medidas antes e após envelhecimento para os três tubos, respectivamente com 2 meses, 4 meses e 6 meses.

Observa-se na Figura 63 que no tubo 4, envelhecido por 60 dias, a medida de velocidade antes e após o envelhecimento não apresentou padrão de aumento ou diminuição, estando todas as medidas muito próximas e dentro da incerteza dos dados coletados. Assim, é possível afirmar que este tempo de ensaio não foi suficiente para produzir efeito significativo nesta propriedade no material.

Já os tubos 2 e 3, envelhecidos por 120 e 180 dias, respectivamente, apresentaram tendência à diminuição dos valores de velocidade após o envelhecimento. O tubo 2 apresentou, em média, uma queda de velocidade de 5,37% após os ensaios de envelhecimento. O tubo 3 apresentou, em média, uma queda de velocidade de 3,29% após os ensaios de envelhecimento. A queda mais pronunciada do tubo 2 em comparação ao tubo 3 não era esperada, uma vez que o último permaneceu por mais tempo sob as condições do ensaio de envelhecimento e, portanto, deveria apresentar degradação maior.

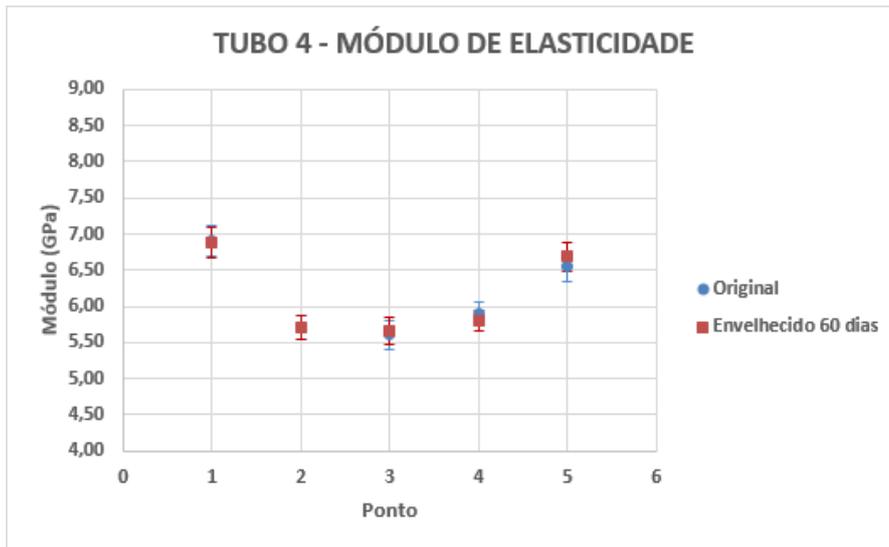
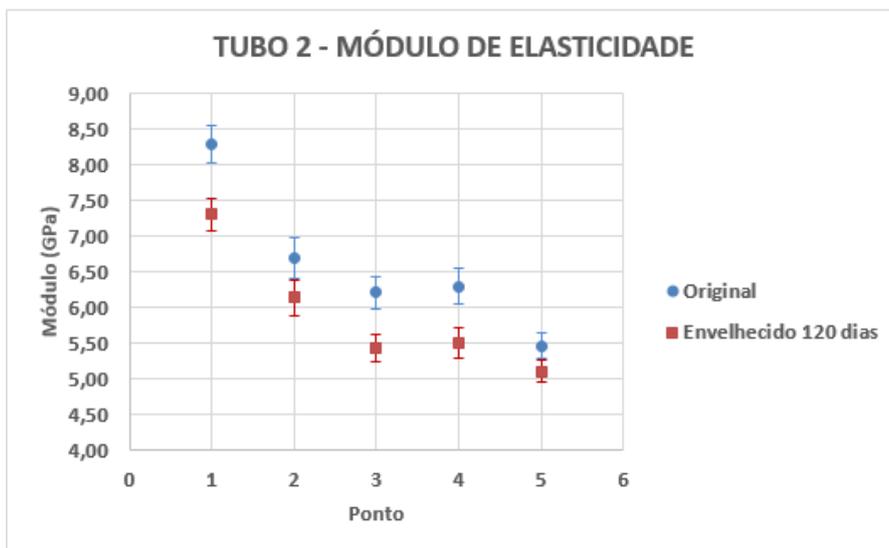
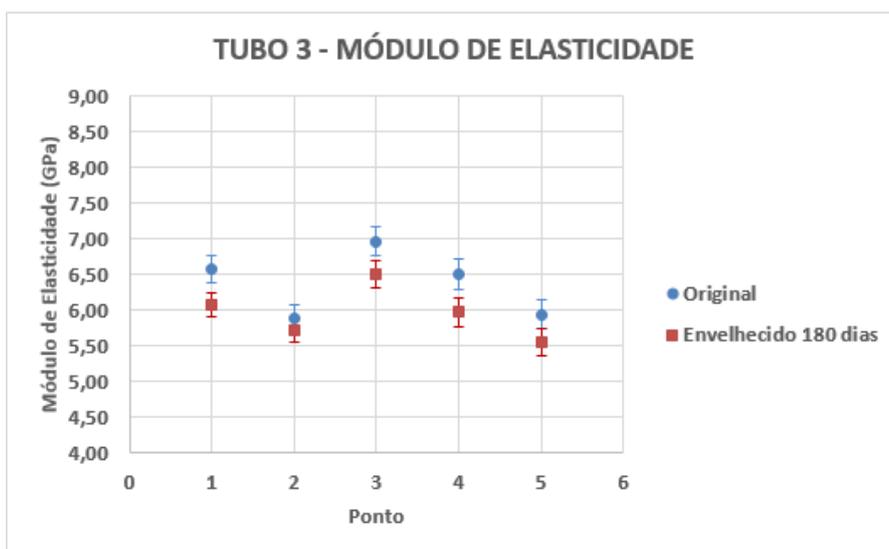
Figura 64 - Comparativo entre módulos de elasticidade medidos antes e após envelhecimento para os três tubos.

A Figura 64 sintetiza os dados graficamente para melhor visualização, na mesma pode-se observar que o comportamento do módulo de elasticidade acompanhou o já observado para a velocidade do material, uma vez que há uma relação quadrática entre ambas as grandezas. O tubo 4, envelhecido por 60 dias, não apresentou padrão de aumento ou diminuição do módulo após os ensaios, estando todas as medidas muito próximas e dentro da incerteza dos dados coletados. Assim, é possível afirmar que este tempo de ensaio não foi suficiente para produzir efeito significativo nesta propriedade do material.

Já os tubos 2 e 3, envelhecidos por 120 e 180 dias, respectivamente, apresentaram tendência à diminuição dos valores de módulo após o envelhecimento. O tubo 2 apresentou, em média, uma queda de módulo elástico de 10,47% após os ensaios de envelhecimento. O tubo 3 apresentou, em média, uma queda de módulo elástico de 6,43% após os ensaios de envelhecimento. A queda mais pronunciada do tubo 2 em comparação ao tubo 3 não era esperada, uma vez que o último permaneceu por mais tempo sob as condições do ensaio de envelhecimento e, portanto, deveria apresentar degradação maior.

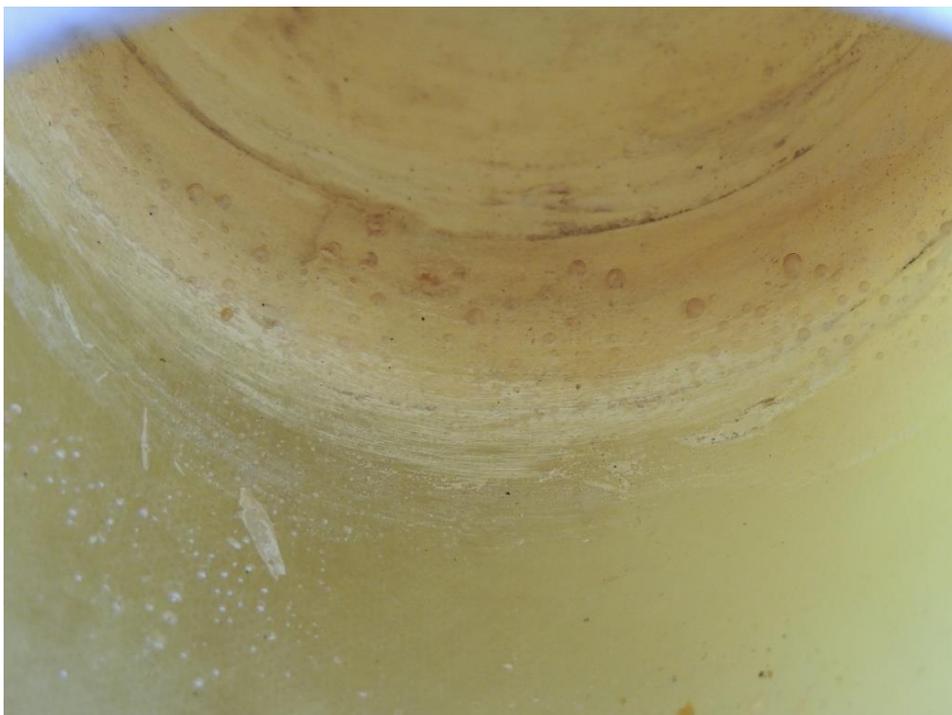
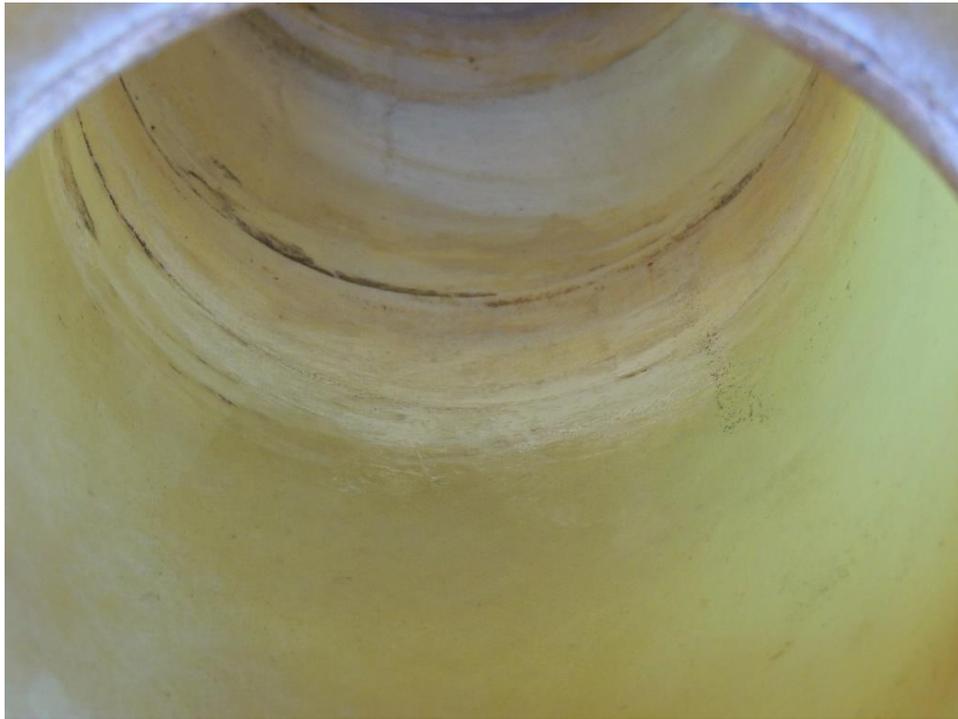
Figura 65 – Fotos do interior dos tubos após envelhecimento. (a) Tubo 2, envelhecido por 120 dias. (b) Tubo 3, envelhecido por 180 dias.

A comparação entre os resultados gerados para os tubos 2 e 3, envelhecidos por 120 e 180 dias, respectivamente, indica que o tubo 2 apresentou degradação maior que o tubo 3, apesar de o primeiro ter permanecido por período de tempo menor sob as condições de envelhecimento artificial. Esta maior degradação é aparente a olho nu, quando o interior destes tubos é inspecionado visualmente. A Figura 65 apresenta fotos destes tubos, capturadas após os ensaios de envelhecimento, na qual é possível identificar que o tubo 2 apresentou resíduos da delaminação em sua camada mais superficial, fenômeno pouco observado no tubo 3.

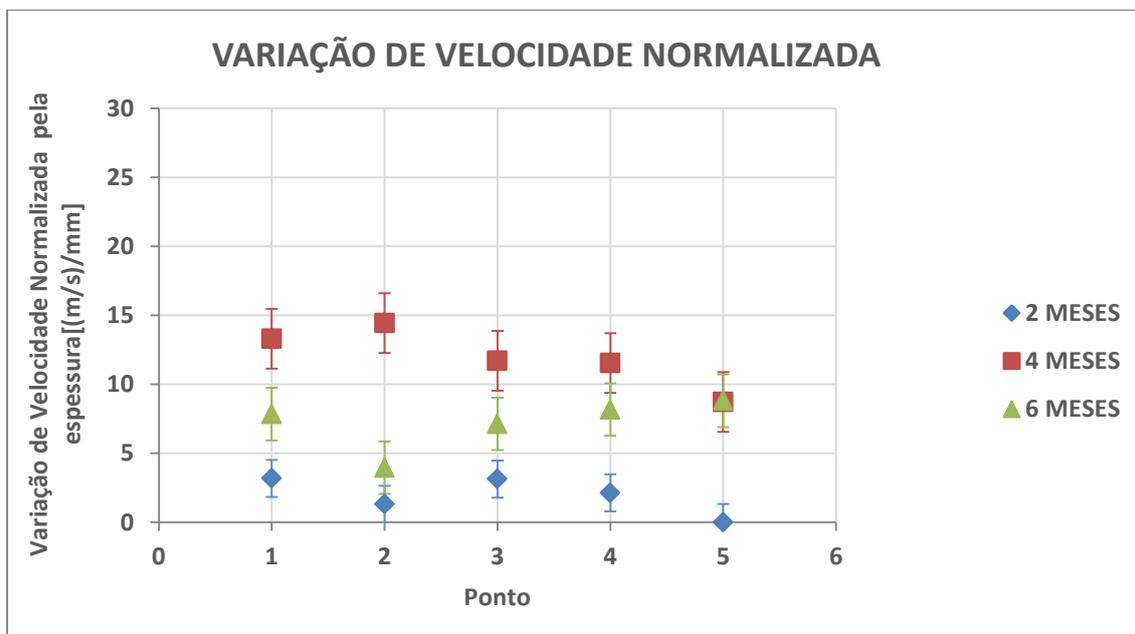
Figura 66 – Diferença de velocidade “original x envelhecido” normalizada pela espessura de cada um dos cinco pontos de monitoramento.

A fabricação desses tubos foi pelo processo *hand lay-up*, ou seja, realizado por etapas de laminação, e as medidas efetuadas indicam uma significativa variação de espessura nos cinco pontos de um mesmo tubo. Para minimizar o fator espessura na redução dos valores de velocidade sônica provocados pela degradação do material, realizou-se a normalização da velocidade pela espessura, conforme apresentado na Figura 66. Com a variação de velocidade sônica normalizada pela espessura, foi possível uma melhor linearização dos resultados por tubo envelhecido, auxiliando a análise do comportamento em cada estágio de envelhecimento e a análise confirmou os valores apresentados anteriormente.

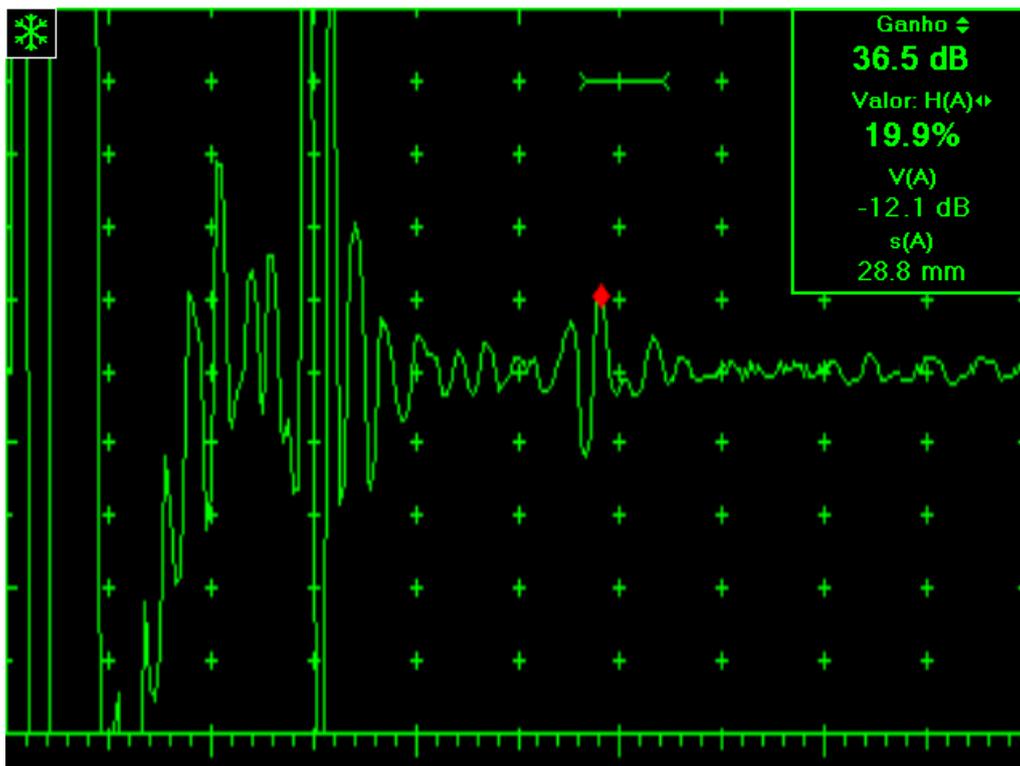
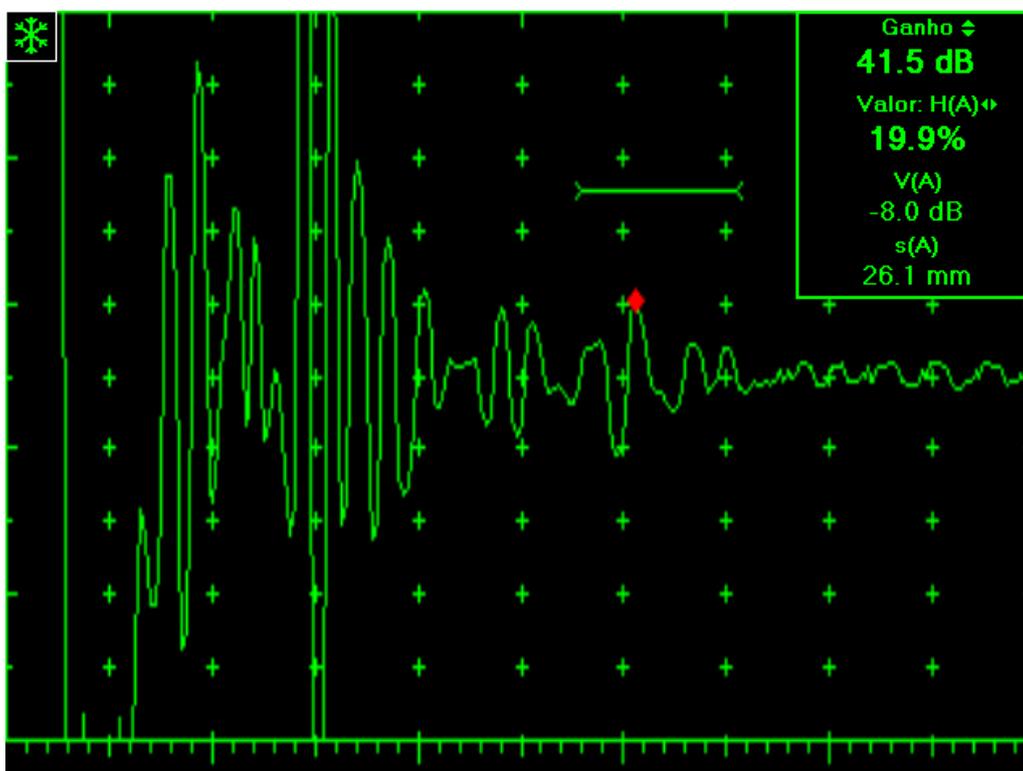
Figura 67 – Sinais A-scan para o ponto 4 do Tubo 2. (a) Sinal original. (b) Sinal após ensaio de envelhecimento.

Foi possível também realizar a avaliação da atenuação sônica, a partir dos A-scans registrados para o cálculo de velocidade, a fim de avaliar o comportamento do sinal ultrassônico considerando-se sua amplitude antes e após os ensaios de envelhecimento. Através de um *gate* de aquisição, a amplitude do segundo eco de fundo do material foi mantida na tela em ambas as tomadas de sinal. Assim, a compensação de ganho para a manutenção desta amplitude foi avaliada. A Figura 67 exemplifica o procedimento adotado para o ponto 4 do corpo de prova Tubo 2. Neste ponto, a tomada de sinal antes do ensaio de envelhecimento foi realizada com um ganho de 36,5 dB, acarretando em uma amplitude de 19,9% para o segundo eco de fundo. Após o ensaio de envelhecimento, para que o sinal deste mesmo ponto mantivesse a amplitude de 19,9%, foi necessário aumentar o ganho do equipamento para 41,5 dB.

Todos os pontos inspecionados acompanharam o comportamento indicado na Figura 67, ou seja, para que os sinais registrados após o ensaio de envelhecimento mantivessem a mesma amplitude que os sinais originalmente coletados, foi necessário aumentar o ganho do equipamento de ultrassom. Uma vez que todo o aparato experimental foi mantido em ambas aquisições, esta necessidade indica que, após o ensaio de envelhecimento, os tubos passaram por mudança estrutural (ver item 4.3), requisitando uma maior quantidade de decibéis para atingir um mesmo ponto com a mesma energia original.

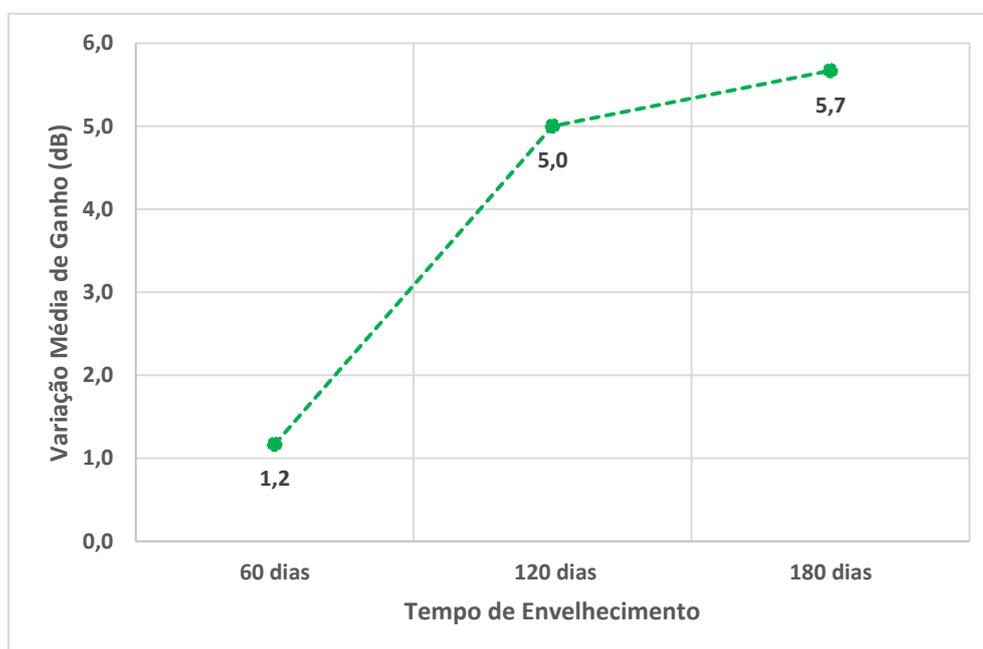
Figura 68 – Variação média de ganho em relação ao tempo de envelhecimento.

O processo exemplificado na Figura 67 foi reproduzido para todos os pontos. A média das variações foi calculada para cada corpo de prova e o resultado está apresentado graficamente na Figura 68. É possível observar que o aumento no tempo de envelhecimento acarretou em um aumento na atenuação da energia sônica, o que é esperado com a degradação do material.

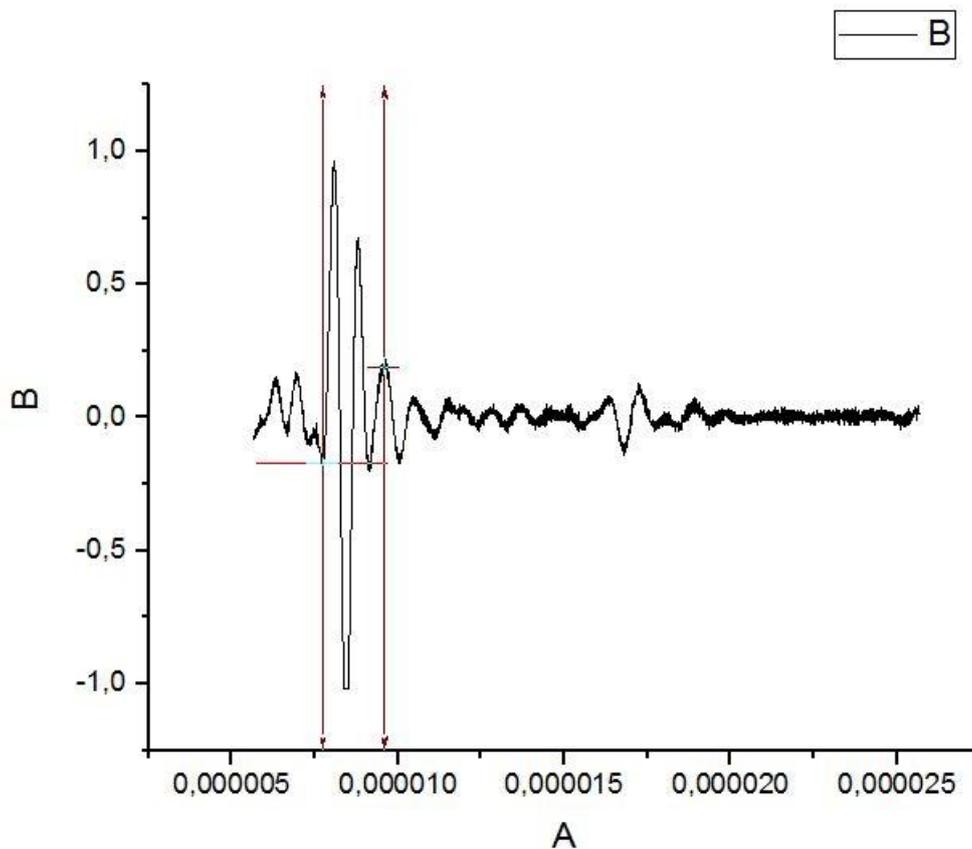
Figura 69 – Exemplo da janela selecionada no eco de fundo para aplicação da Transformada de Fourier Rápida.

Rápida de Fourier (FFT). Esta análise é particularmente importante quando não é possível obter uma análise conclusiva do sinal ultrassônico no domínio do tempo, entretanto, embora já tenha sido possível obter bons resultados no domínio do tempo, essa dissertação foi complementada com a análise no domínio da frequência. Foram analisados os gráficos gerados “Amplitude x Frequência”, da Transformada de Fourier Rápida aplicada à janela no primeiro eco de fundo, conforme apresentado na Figura 69. Na Figura 70 é apresentado o gráfico obtido com a aplicação da Transformada Rápida de Fourier no sinal do primeiro eco de fundo ultrassônico do ponto 1 do tubo 2, antes do envelhecimento (condição virgem) e após o envelhecimento de 4 meses. O processamento do sinal foi realizado no programa Origin, e foi possível o tratamento após a coleta do sinal A-Scan pelo osciloscópio acoplado a saída RF do sistema ultrassônico, com o uso de 10000 pontos.

A metodologia utilizada na definição da janela foi empregada de forma sistemática para todos os pontos coletados, a fim de permitir correlacionar o estágio de envelhecimento com o espectro do sinal.
