METODOLOGIA PARA AVALIAÇÃO DO ENVELHECIMENTO DE MATERIAL  
COMPÓSITO DE PLÁSTICO REFORÇADO COM FIBRA DE VIDRO PELA  
TÉCNICA DE ULTRASSOM

Dissertação de Mestrado apresentada ao Programa de Pós-graduação em Engenharia Metalúrgica e de Materiais, COPPE, da Universidade Federal do Rio de Janeiro, como parte dos requisitos necessários à obtenção do título de Mestre em Engenharia Metalúrgica e de Materiais.

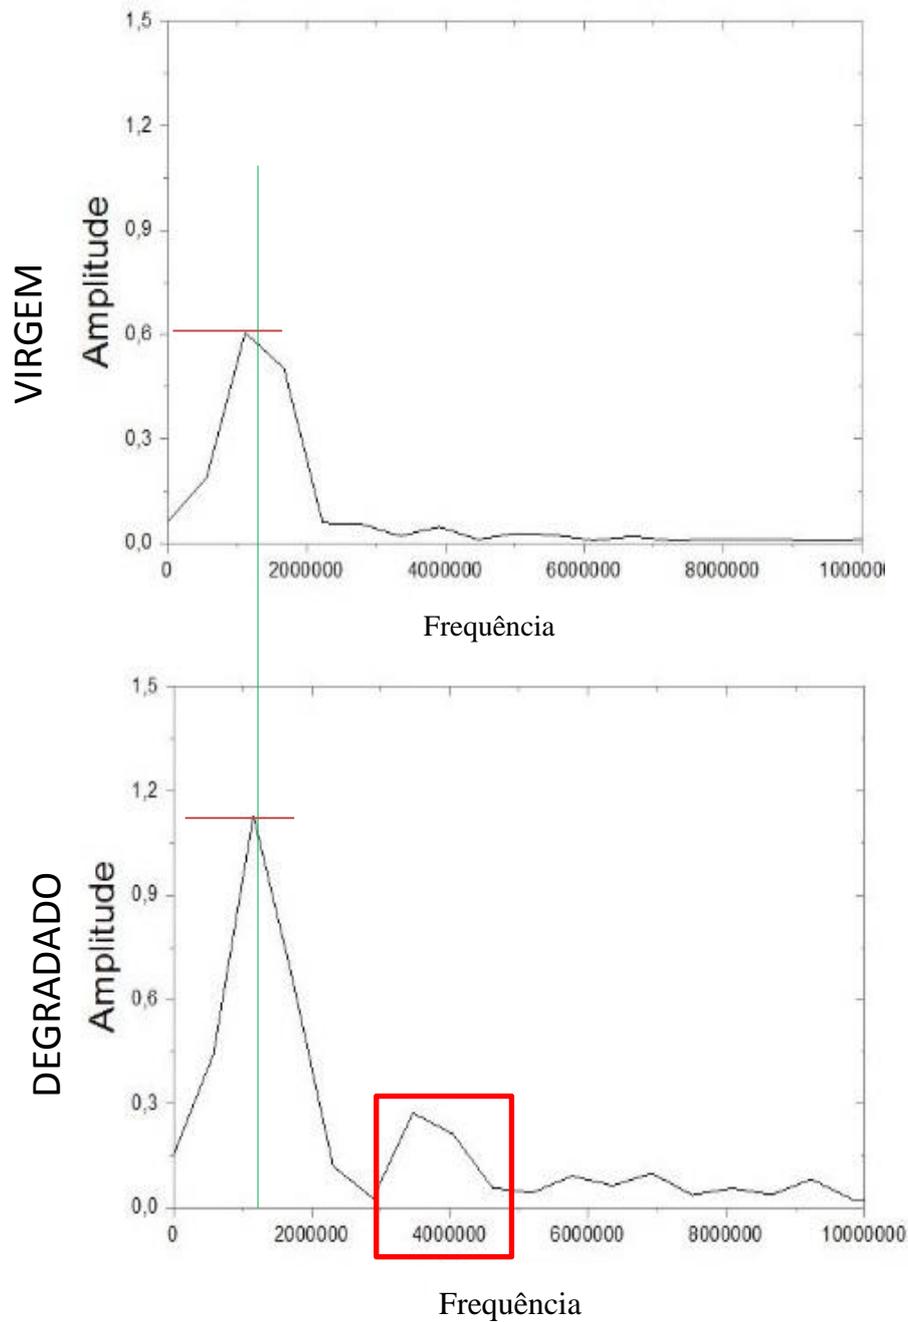
Figura 70 - Gráfico da FFT no sinal do primeiro eco de fundo ultrassônico do ponto 1 do tubo 2, antes do envelhecimento (condição virgem) e após o envelhecimento de 4 meses.

Foi observado que o resultado dos gráficos “Amplitude x Frequência” obtidos a partir da Transformada Rápida de Fourier, manteve a tendência de aumento de amplitude do sinal do tubo envelhecido na banda de frequência de 1 a 1,5 MHz, além disso foi observado um significativo surgimento de maiores amplitudes em outras bandas, como na faixa de 4 MHz.

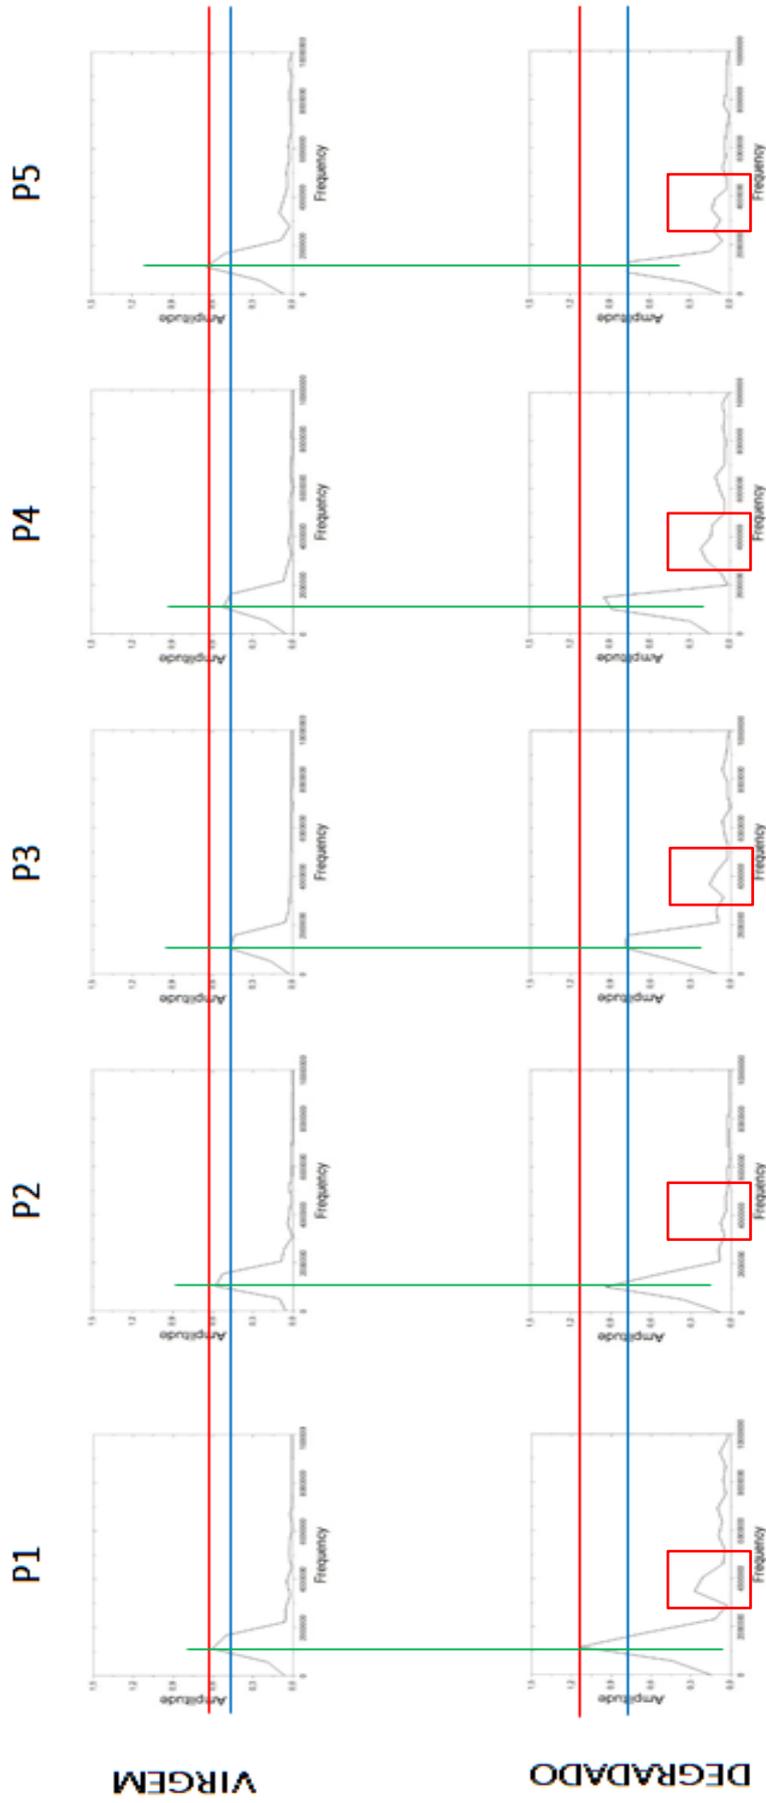
Figura 71 – Gráfico comparativo da “Amplitude x Frequência” da FFT, antes e após o envelhecimento do tubo CP 2 referente a 4 meses, para os cinco pontos de monitoramento.

Na Figura 71 é apresentado um gráfico resumo com todos os pontos de monitoramento do tubo 2, onde após o envelhecimento de 4 meses é observado o aumento da amplitude para todos os pontos na banda principal da frequência do cabeçote (1 a 1,6 MHz). É possível ainda observar que a amplitude mínima obtida no tubo 2 após o envelhecimento, é superior a amplitude de qualquer um dos pontos antes do envelhecimento. Foi possível observar também para todos os cinco pontos de monitoramento o surgimento de maiores amplitudes em outras bandas de frequência, como na faixa de 4 MHz, confirmando a possível degradação do material provocada pela permeação da água com temperatura de 80 °C durante o envelhecimento de 120 horas.

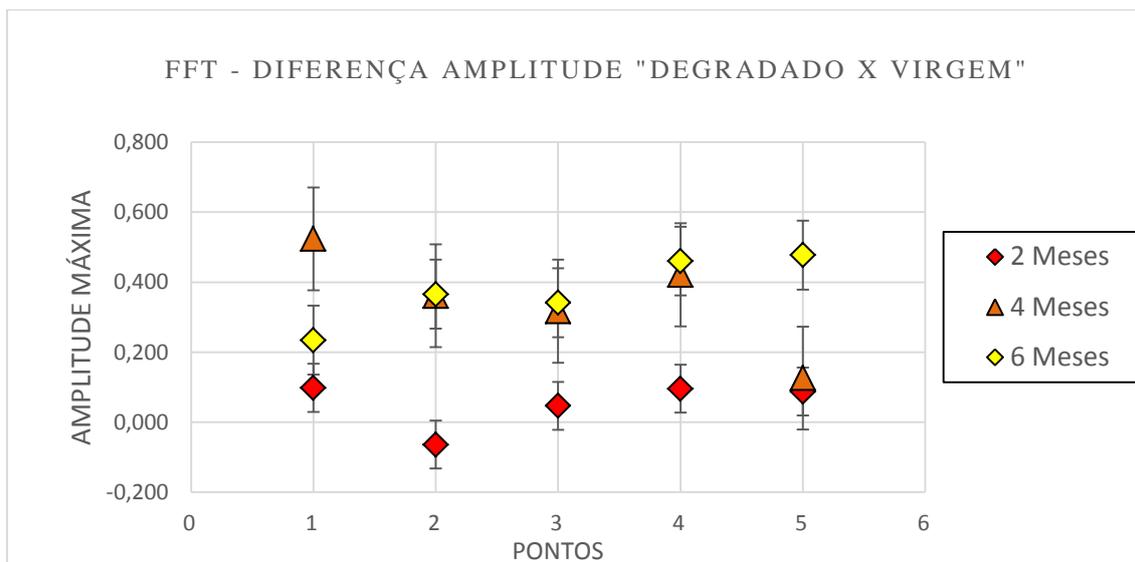
Figura 72 - Gráfico comparativo das diferenças calculadas dos valores de amplitude obtidos pela FFT, após e antes o envelhecimento nos cinco pontos de monitoramento dos tubos envelhecidos a 2 meses, 4 meses e 6 meses.

Foi realizado uma análise estatística desses pontos também para os tubos envelhecidos por 2 e 6 meses. O tubo de 6 meses, de forma semelhante ao tubo de 4 meses, apresentou também um aumento na amplitude de todos os pontos após o envelhecimento tanto na frequência central de 1 a 1,6 MHz, como também em outras bandas de frequência, como na faixa de 4 MHz. Considerando o desvio padrão não se pode considerar que houve variação significativa dos tubos de 6 meses e 4 meses com relação as diferenças de amplitude “Degradado x Original” no domínio da frequência. O tubo de 2 meses, assim como ocorrido no domínio do tempo, apresentou diferença discreta de amplitude após envelhecimento. A Figura 72 apresenta uma comparação das diferenças de amplitudes máximas, antes e após o envelhecimento.

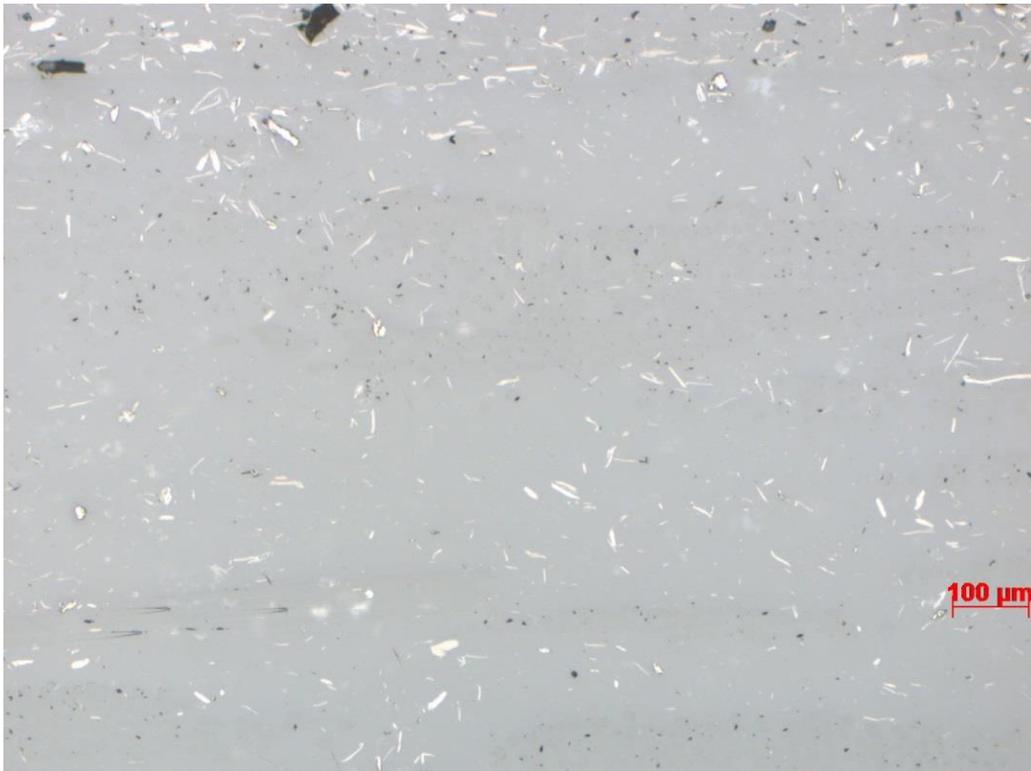
Figura 73 – Análise micrográfica do tubo original A (sem envelhecimento). Aumento de 100X na camada da barreira de corrosão (*liner* interno) no sentido circunferencial.

A análise por micrografia óptica da amostra do tubo A foi realizada no software AxioVision SE64, e os resultados confirmaram que o ensaio de envelhecimento realizado pela Escola de Química da UFRJ degradaram significativamente o material. A Figura 73 apresenta a imagem da camada de barreira de corrosão do material virgem (sem envelhecimento) onde se observa considerável homogeneidade e ausência de qualquer indício de danos nas interfaces fibra/matriz. A queda de velocidade sônica do material de aproximadamente 1000 m/s após o envelhecimento de um ano em água do mar (ciclo intermitente com 1533 horas a 95 °C, e 7107 horas em temperatura ambiente) pode ser correlacionada aos danos identificados no material, conforme apresentado na Figura 74 e Figura 75.

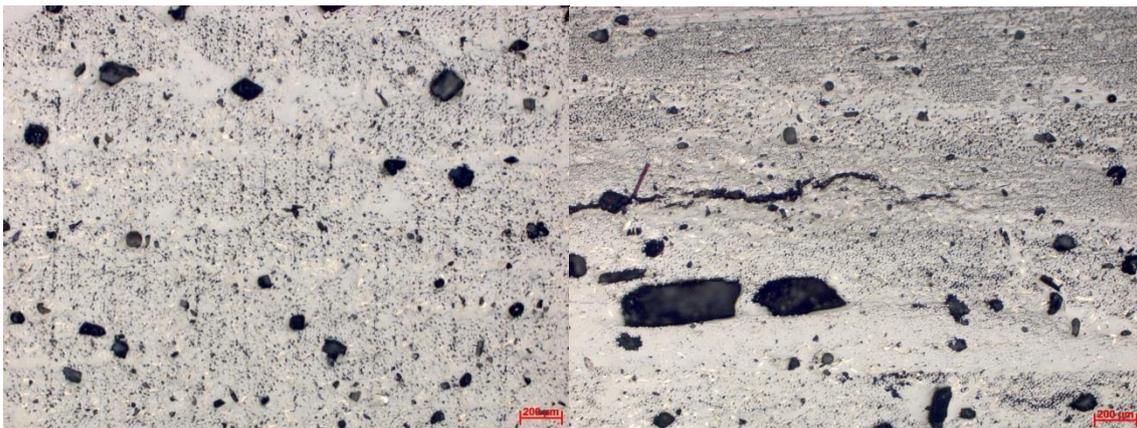
Figura 74 – Micrografia óptica com 50 X de ampliação, à esquerda tubo A original sem presença de trincas, e à direita tubo A degradado, com presença de trincas na interface fibra/matriz, após ensaio de envelhecimento de 1 ano.

Na Figura 74 é possível observar que o compósito, em sua camada estrutural, apresenta elevado grau de porosidade mesmo antes do envelhecimento, e após o envelhecimento pode-se verificar presença de trincas na interface fibra/matriz.

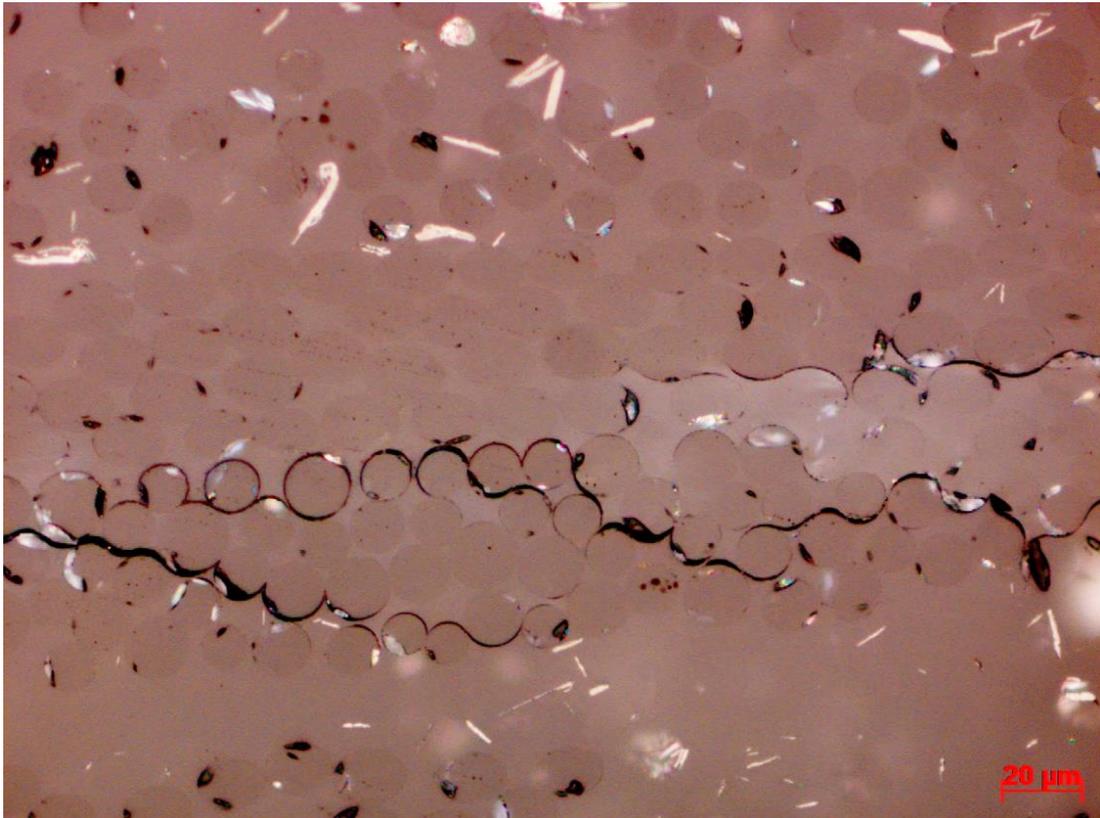
Figura 75 – Micrografia com 500X de ampliação da amostra do tubo A degradada, sentido longitudinal do tubo, análise da camada interna com presença de trincas na interface fibra/matriz, após ensaio de envelhecimento de 1 ano.

As discontinuidades na interface fibra/matriz foram identificadas tanto na camada estrutural quanto na camada da barreira de corrosão (*liner* interno) do tubo A envelhecido, conforme apresentado na Figura 75, Figura 76 e Figura 77. As imagens da camada estrutural e da camada da barreira de corrosão podem ser visualizadas na Figura

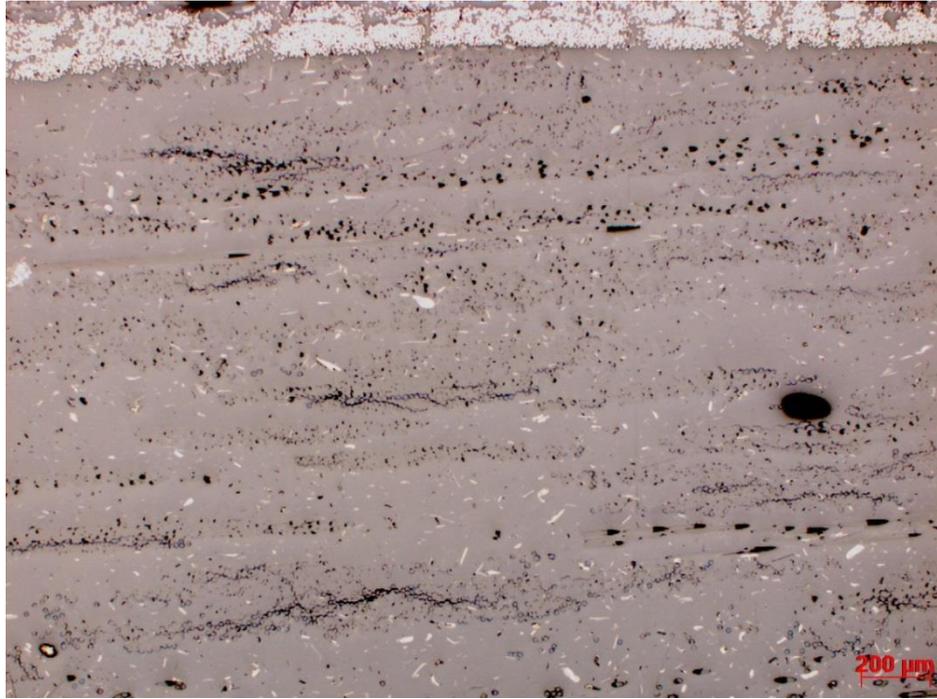
Figura 76 – Micrografia com 50X de ampliação da amostra do tubo A degradada, sentido longitudinal, análise da camada interna de corrosão após ensaio de envelhecimento de 1 ano com presença de trincas na interface fibra/matriz.

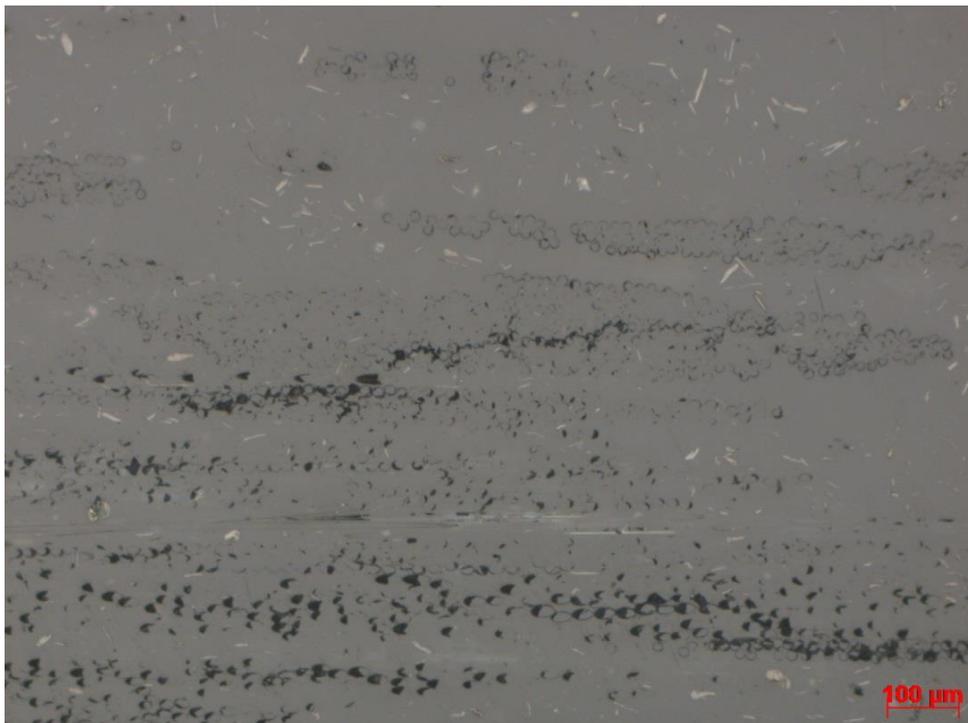
Figura 77 - Análise micrográfica do tubo A envelhecido por 1 ano com presença de trincas na interface fibra/matriz. Aumento de 100X na camada da barreira de corrosão (*liner* interno) no sentido circunferencial.

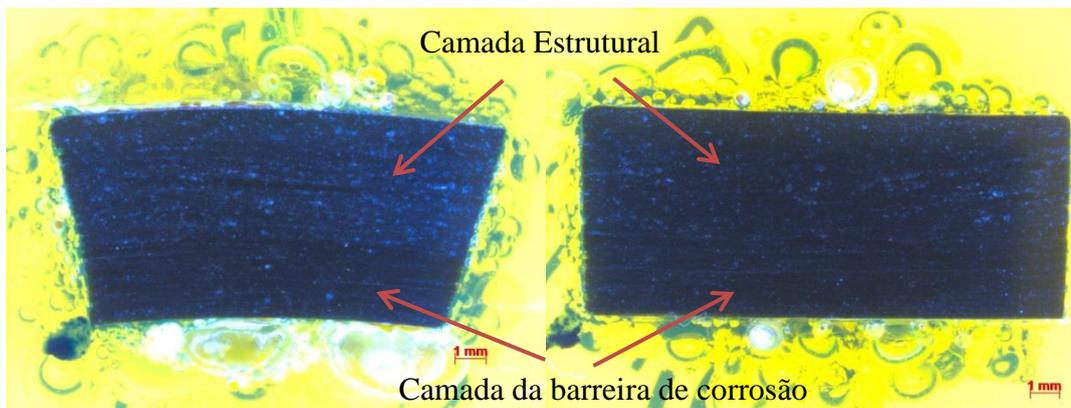
Figura 78 – Ampliação 8X no estereoscópio. Secção transversal no corte sentido circunferencial e longitudinal, apresentando a camada estrutural e a camada da barreira de corrosão.

78, através de análise com estereoscópio com ampliação de 8X das secções transversais do tubo, corte longitudinal e circunferencial.

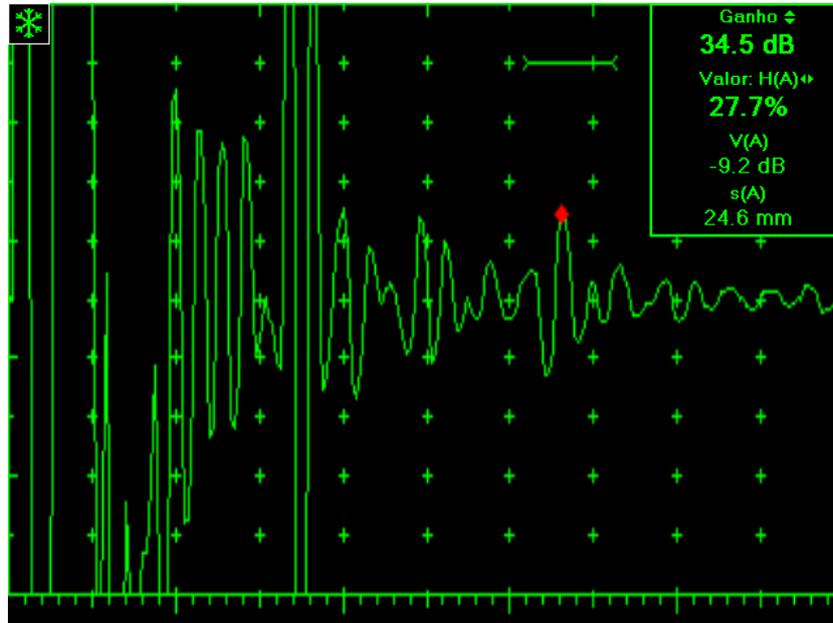
Figura 79 – A-Scan do primeiro e segundo eco de fundo. Ponto 1 do CP1 na condição virgem.

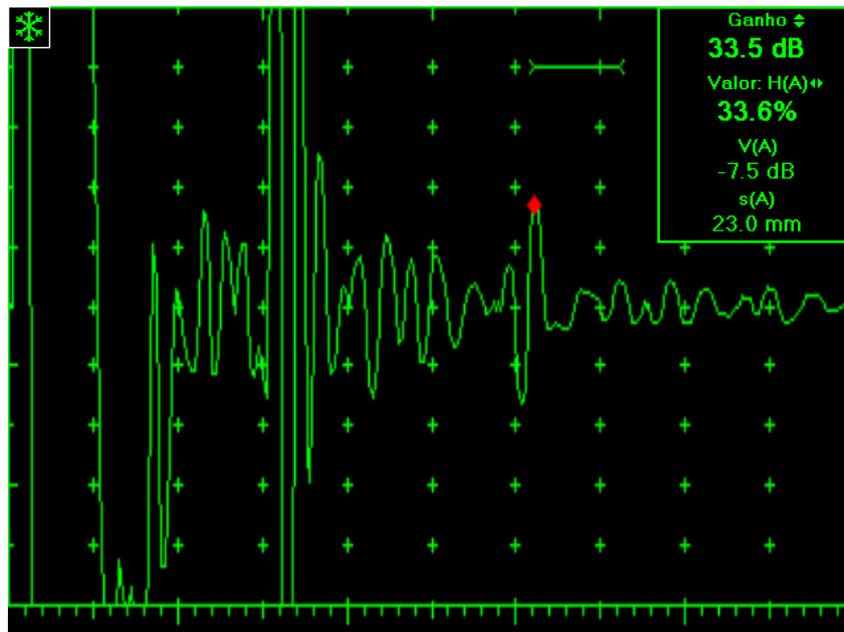
Figura 80 – A-Scan do primeiro e segundo eco de fundo. Ponto 2 do CP1 na condição virgem.

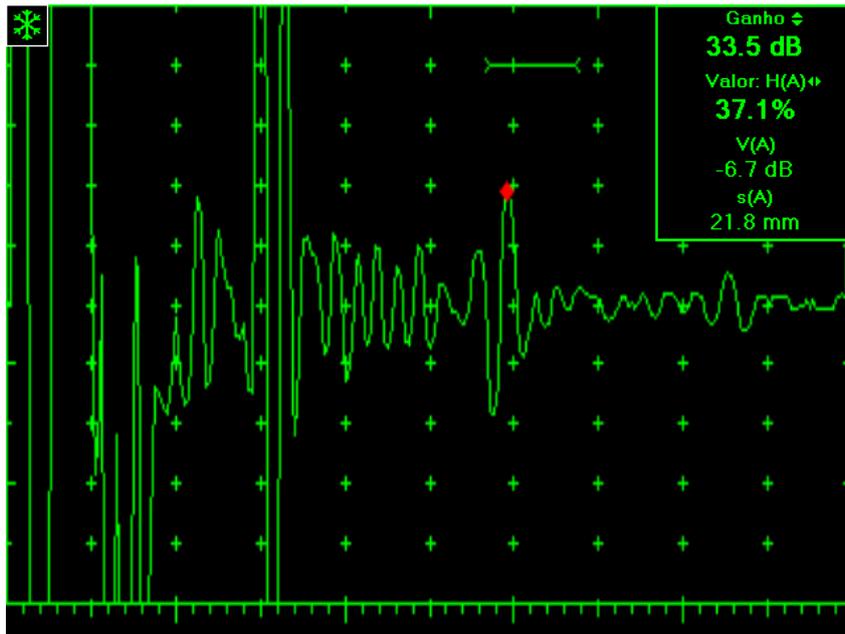
Figura 81 - A-Scan do primeiro e segundo eco de fundo. Ponto 3 do CP1 na condição virgem.

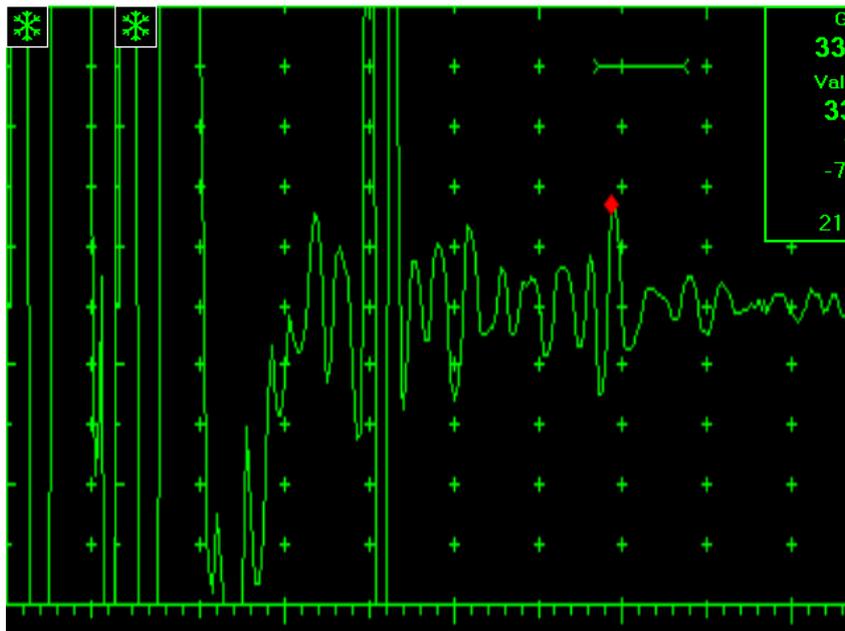
Figura 82 - A-Scan do primeiro e segundo eco de fundo. Ponto 4 do CP1 na condição virgem.

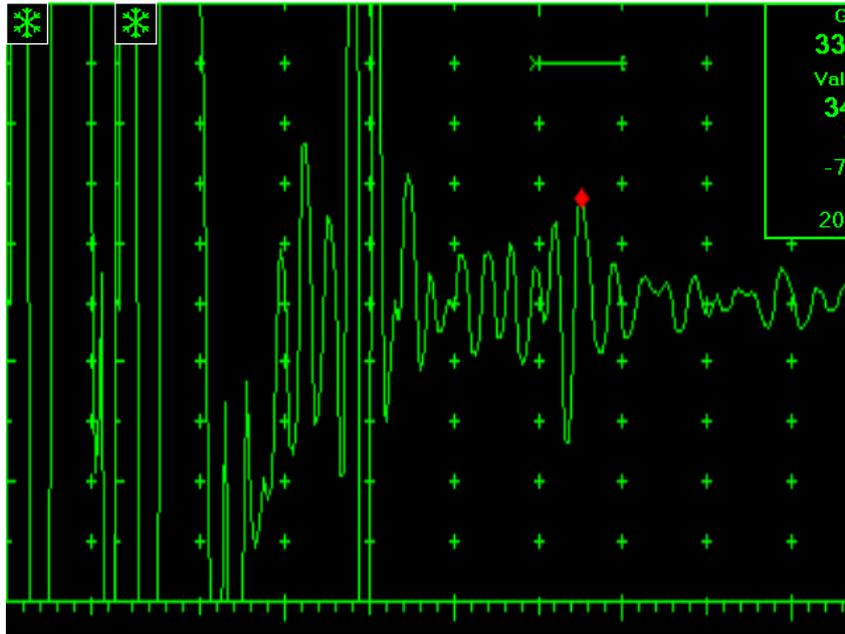
Figura 83 - A-Scan do primeiro e segundo eco de fundo. Ponto 5 do CP1 na condição virgem.

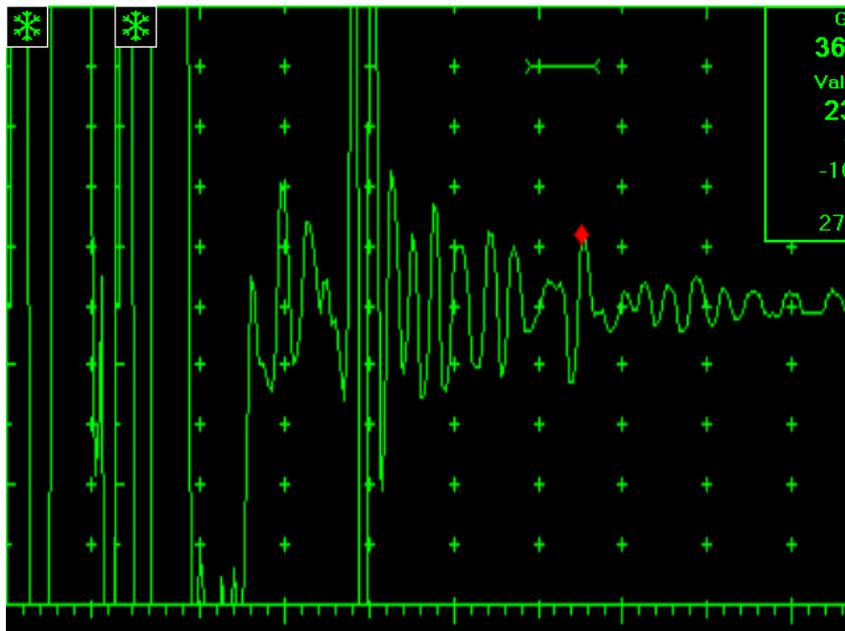
Figura 84- A-Scan do primeiro e segundo eco de fundo. Ponto 1 do CP2 na condição virgem.

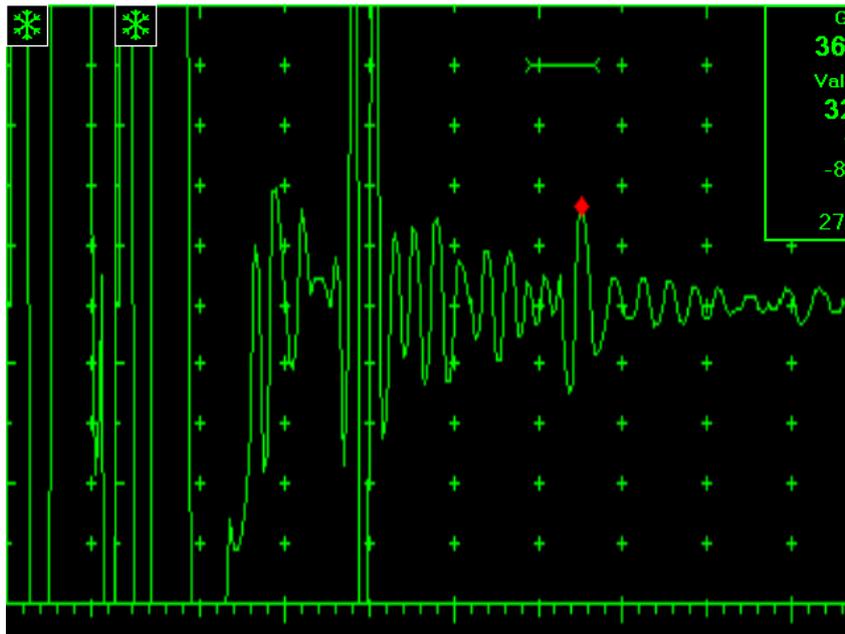
Figura 85 - A-Scan do primeiro e segundo eco de fundo. Ponto 2 do CP2 na condição virgem.

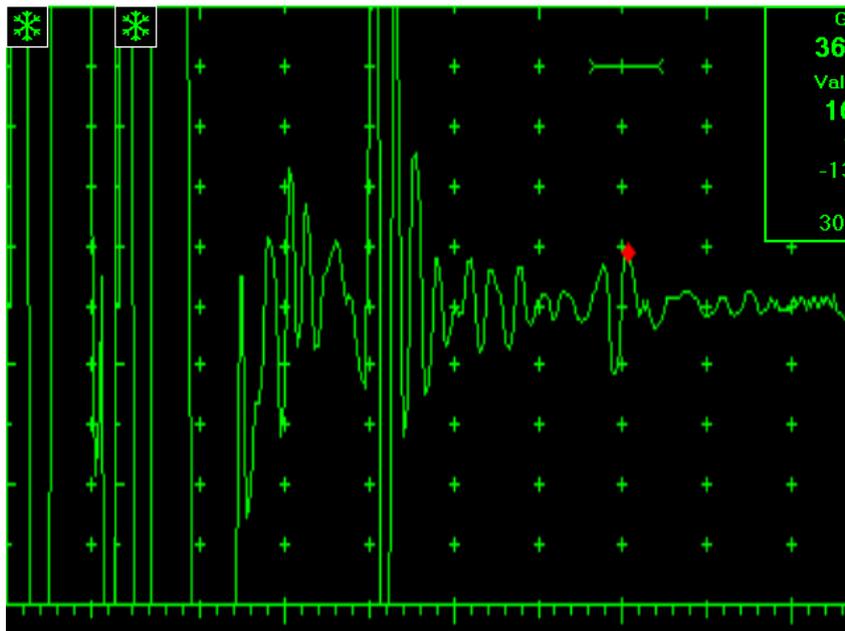
Figura 86 - A-Scan do primeiro e segundo eco de fundo. Ponto 3 do CP2 na condição virgem.

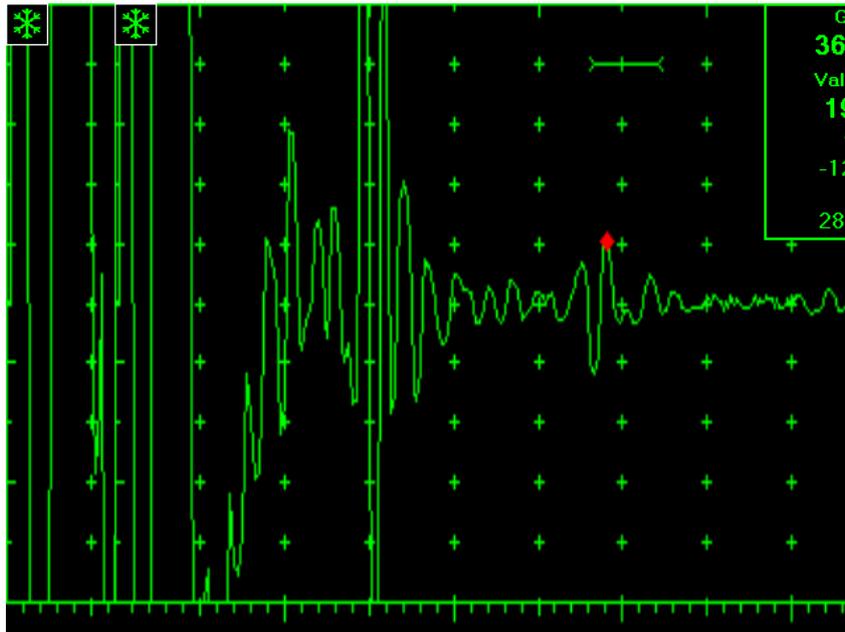
Figura 87 - A-Scan do primeiro e segundo eco de fundo. Ponto 4 do CP2 na condição virgem.

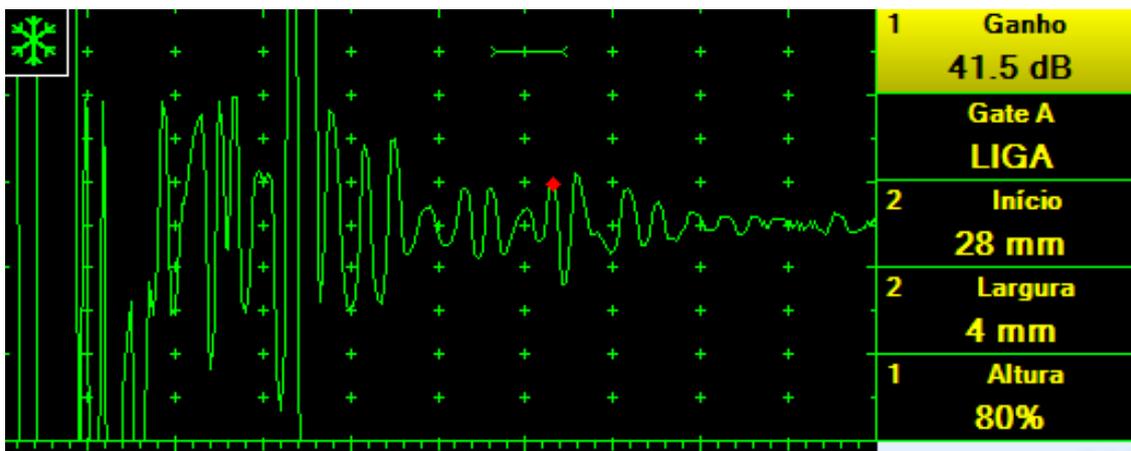
Figura 88 - A-Scan do primeiro e segundo eco de fundo. Ponto 5 do CP2 na condição virgem.

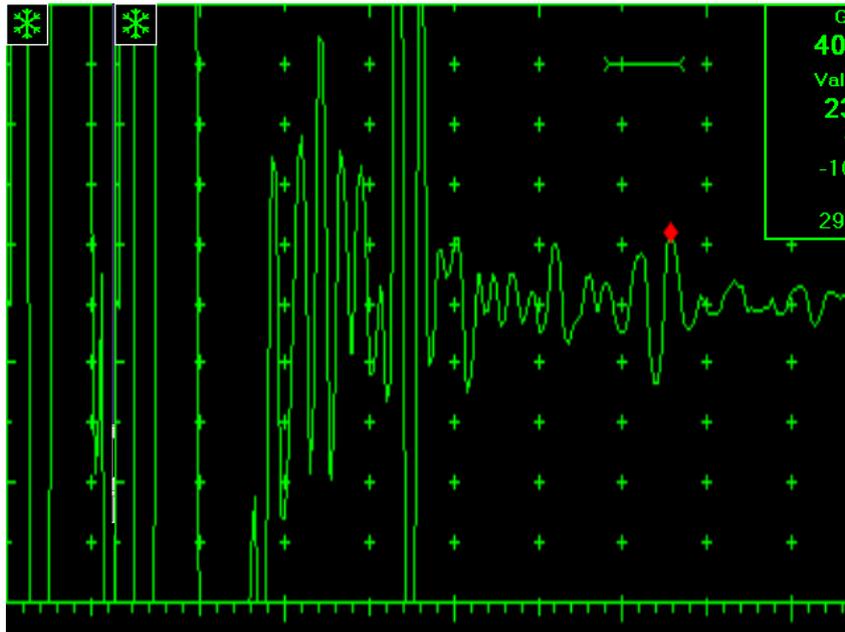
Figura 89- A-Scan do primeiro e segundo eco de fundo. Ponto 1 do CP3 na condição virgem.

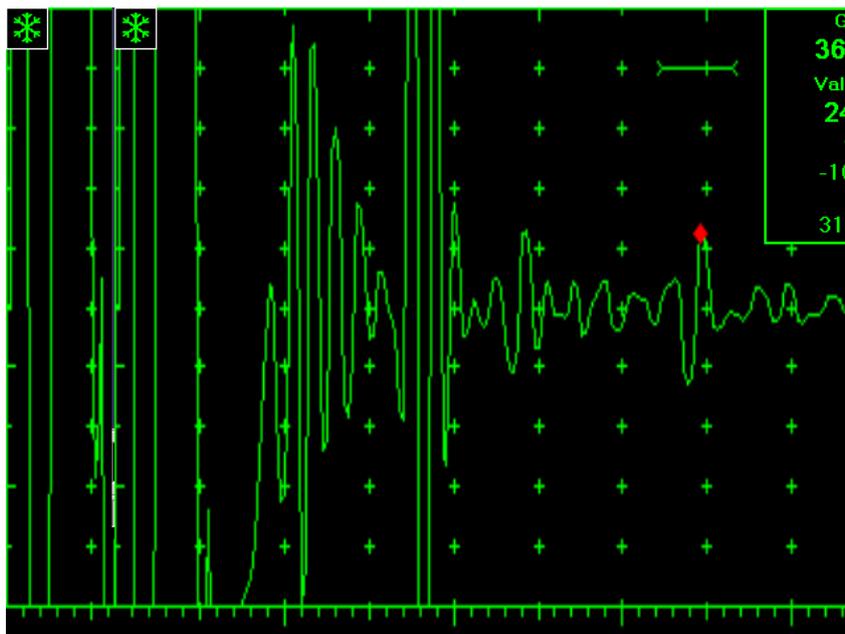
Figura 90 - A-Scan do primeiro e segundo eco de fundo. Ponto 2 do CP3 na condição virgem.

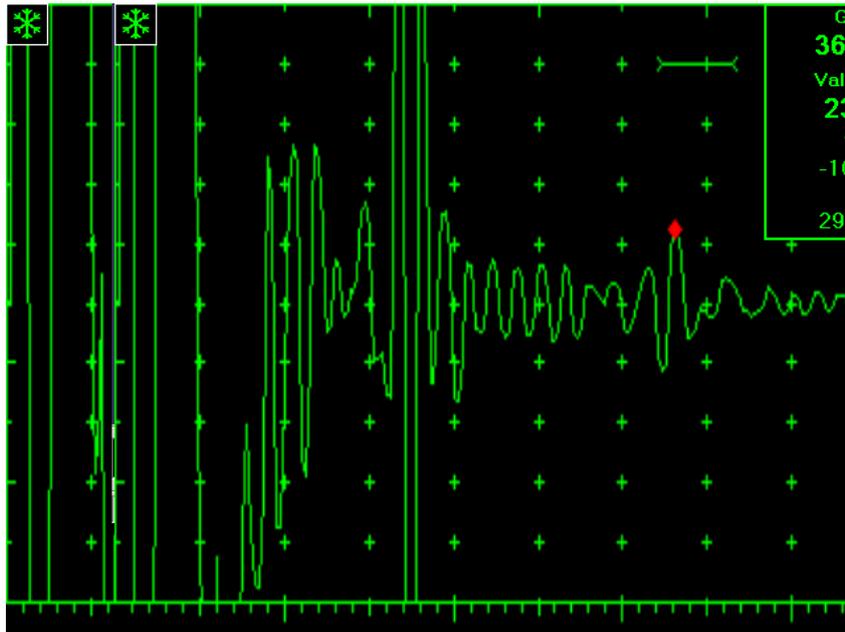
Figura 91 - A-Scan do primeiro e segundo eco de fundo. Ponto 3 do CP3 na condição virgem.

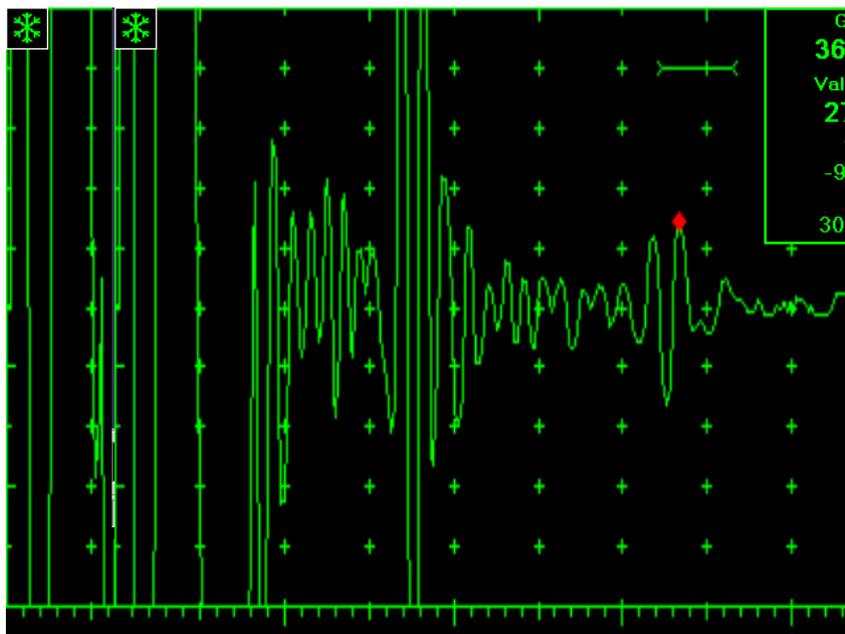
Figura 92 - A-Scan do primeiro e segundo eco de fundo. Ponto 4 do CP3 na condição virgem.

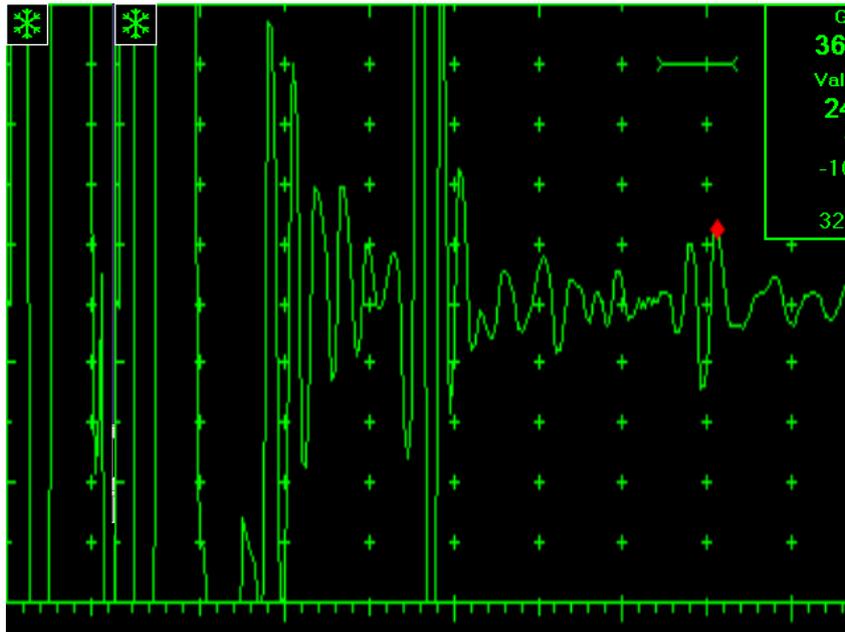
Figura 93 - A-Scan do primeiro e segundo eco de fundo. Ponto 5 do CP3 na condição virgem.

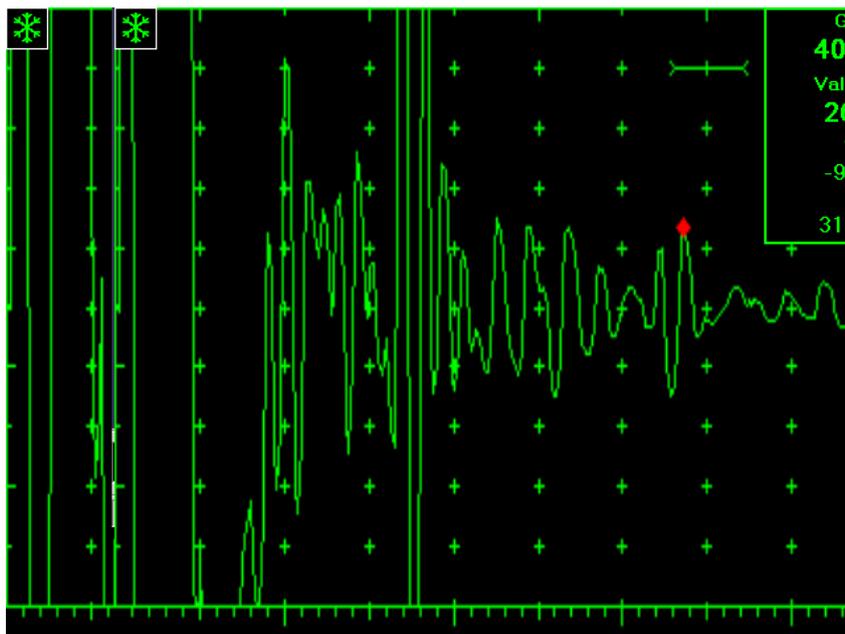
Figura 94 - A-Scan do primeiro e segundo eco de fundo. Ponto 1 do CP4 na condição virgem.

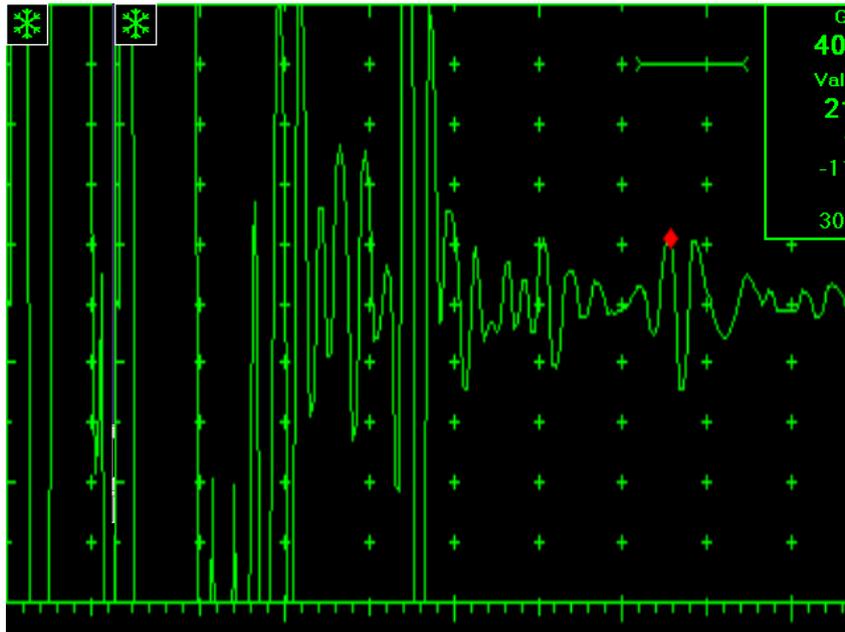
Figura 95 - A-Scan do primeiro e segundo eco de fundo. Ponto 2 do CP4 na condição virgem.

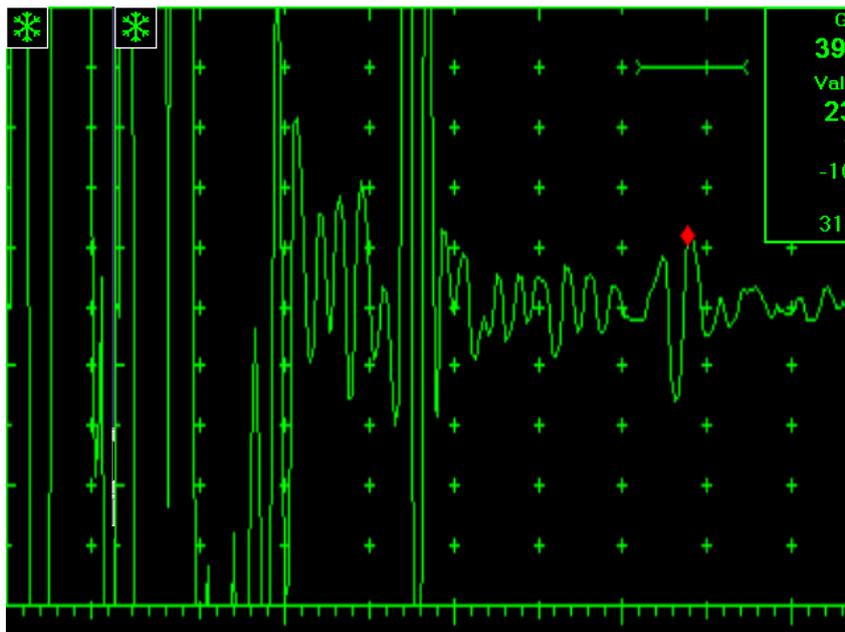
Figura 96 - A-Scan do primeiro e segundo eco de fundo. Ponto 3 do CP4 na condição virgem.

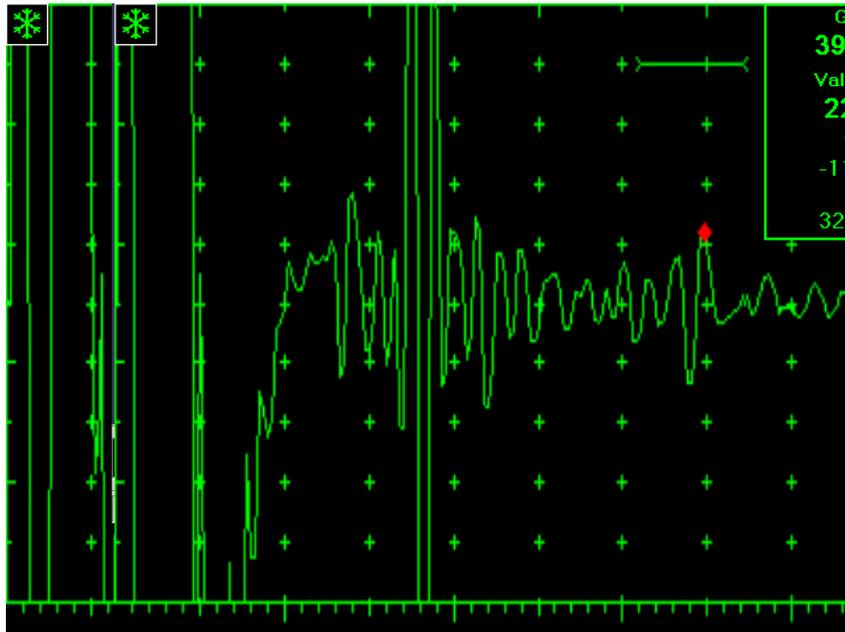
Figura 97 - A-Scan do primeiro e segundo eco de fundo. Ponto 4 do CP4 na condição virgem.

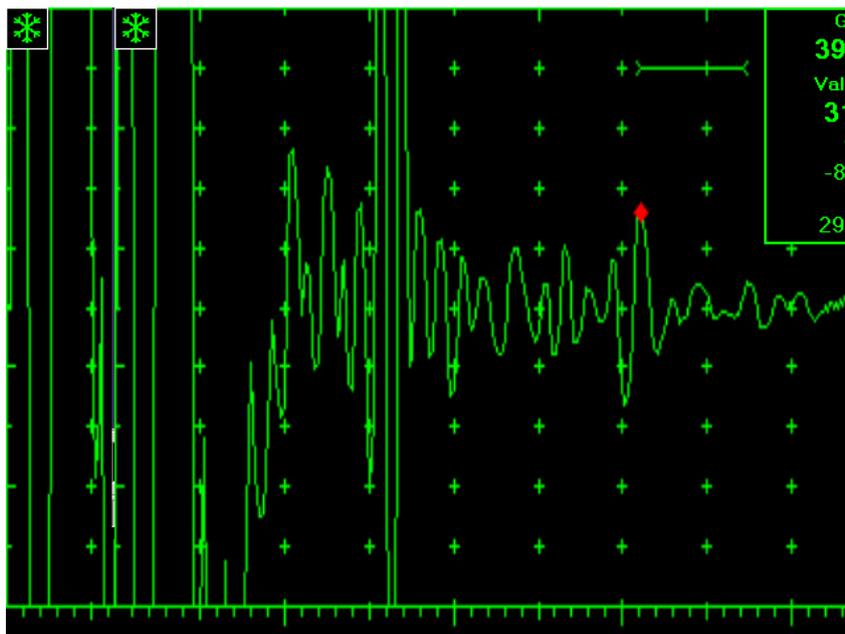
Figura 98 - A-Scan do primeiro e segundo eco de fundo. Ponto 5 do CP4 na condição virgem.

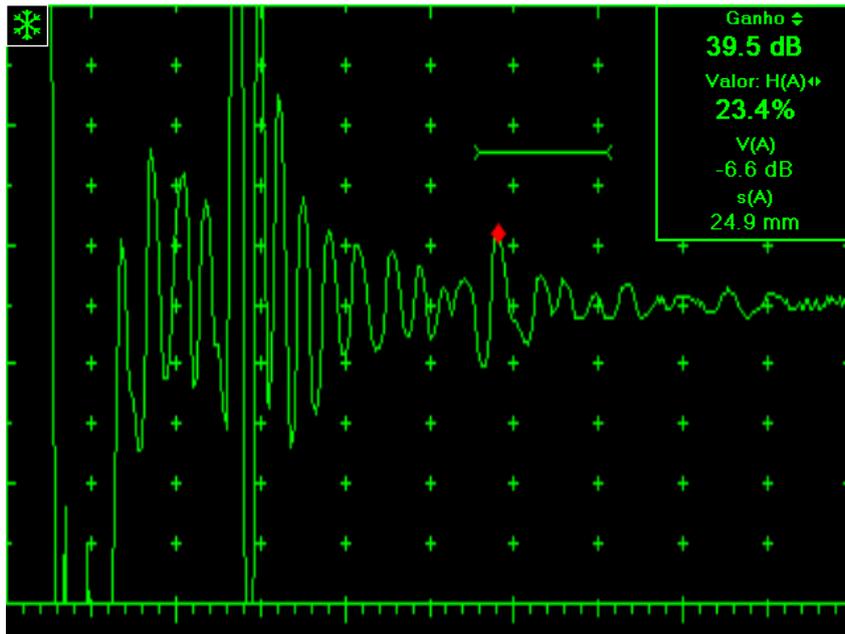
Figura 99 - A-Scan do primeiro e segundo eco de fundo. Ponto 1 do CP2 na condição envelhecido 4 meses.

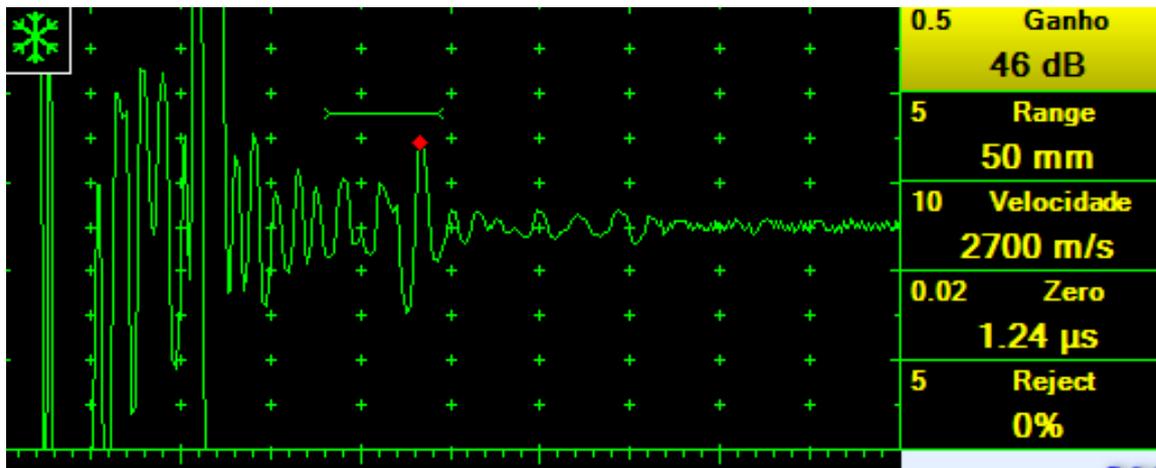
Figura 100 - A-Scan do primeiro e segundo eco de fundo. Ponto 2 do CP2 na condição envelhecido 4 meses.

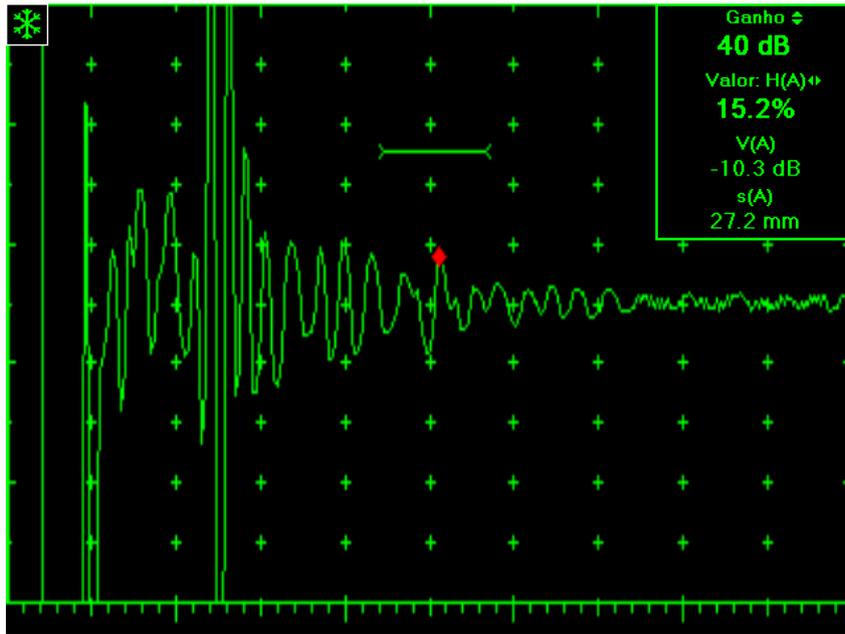
Figura 101 - A-Scan do primeiro e segundo eco de fundo. Ponto 3 do CP2 na condição envelhecido 4 meses.

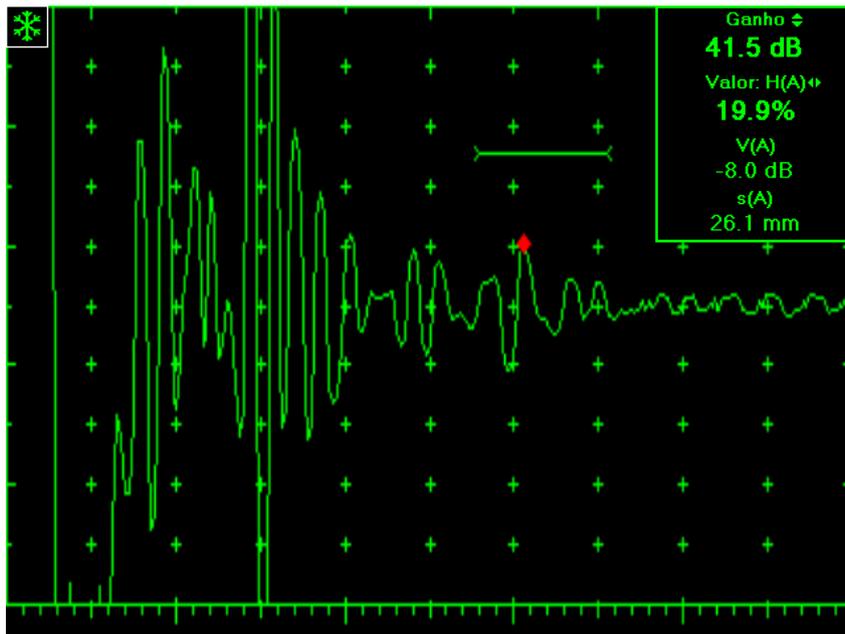
Figura 102 - A-Scan do primeiro e segundo eco de fundo. Ponto 4 do CP2 na condição envelhecido 4 meses.

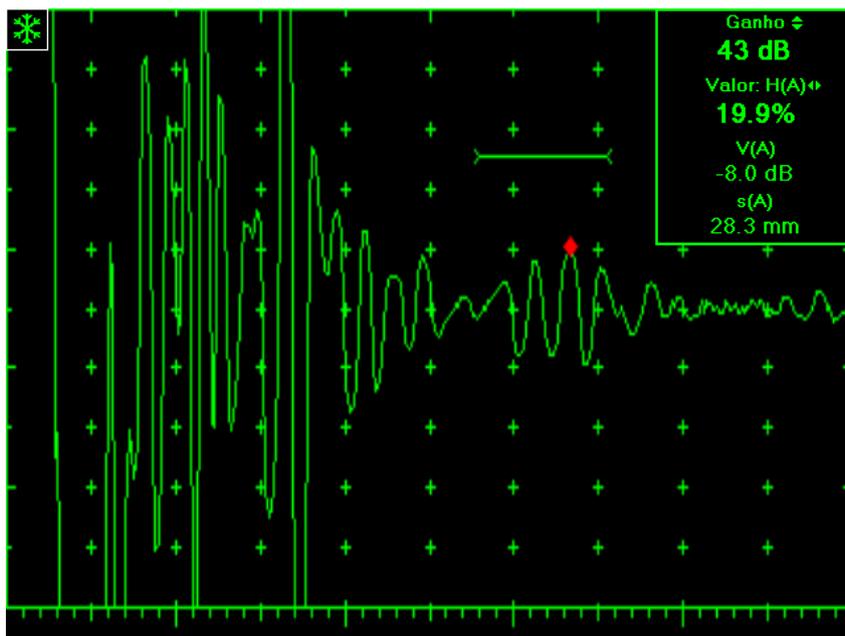
Figura 103 - A-Scan do primeiro e segundo eco de fundo. Ponto 5 do CP2 na condição envelhecido 4 meses.
