METODOLOGIA PARA AVALIAÇÃO DO ENVELHECIMENTO DE MATERIAL  
COMPÓSITO DE PLÁSTICO REFORÇADO COM FIBRA DE VIDRO PELA  
TÉCNICA DE ULTRASSOM

Dissertação de Mestrado apresentada ao Programa de Pós-graduação em Engenharia Metalúrgica e de Materiais, COPPE, da Universidade Federal do Rio de Janeiro, como parte dos requisitos necessários à obtenção do título de Mestre em Engenharia Metalúrgica e de Materiais.

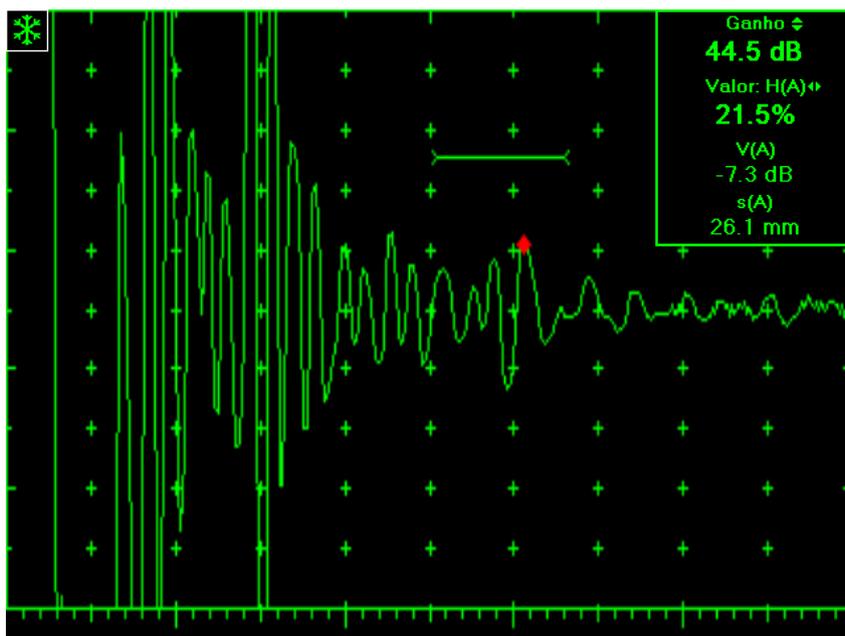
Figura 104 - A-Scan do primeiro e segundo eco de fundo. Ponto 1 do CP3 na condição envelhecido 6 meses.

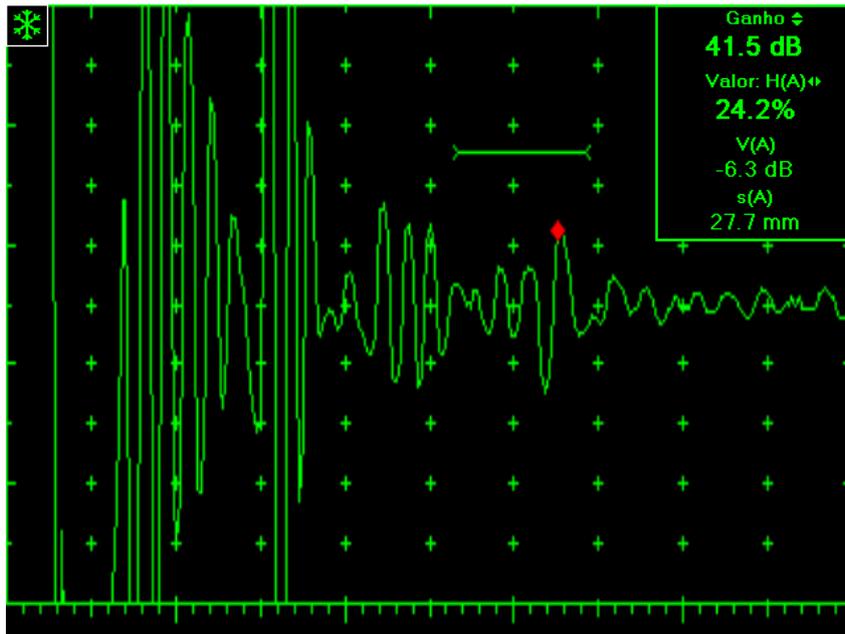
Figura 105 - A-Scan do primeiro e segundo eco de fundo. Ponto 2 do CP3 na condição envelhecido 6 meses.

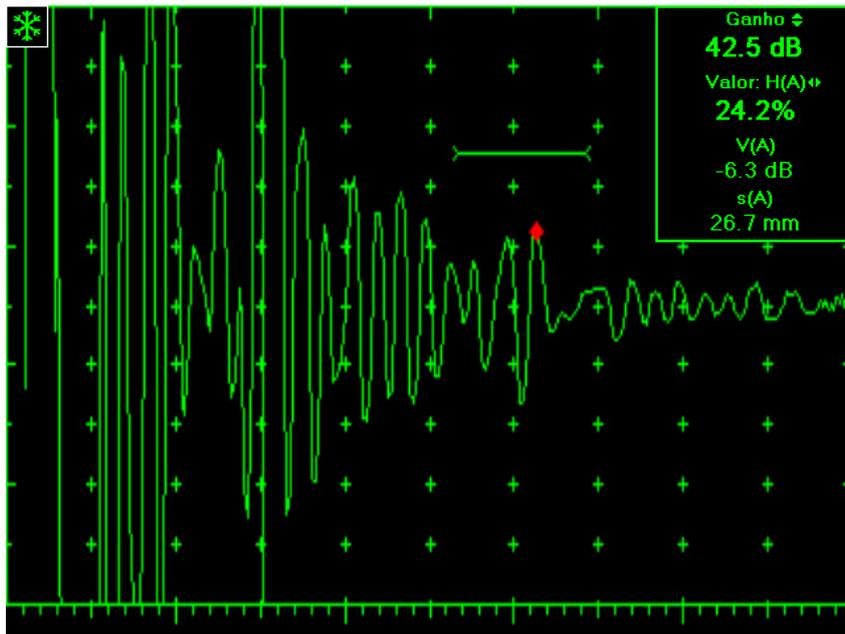
Figura 106 - A-Scan do primeiro e segundo eco de fundo. Ponto 3 do CP3 na condição envelhecido 6 meses.

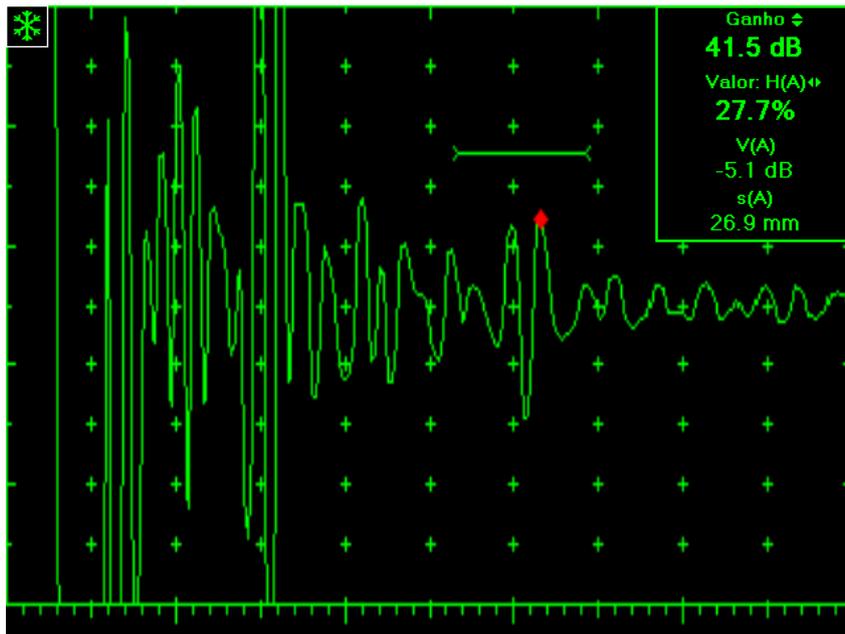
Figura 107 - A-Scan do primeiro e segundo eco de fundo. Ponto 4 do CP3 na condição envelhecido 6 meses.

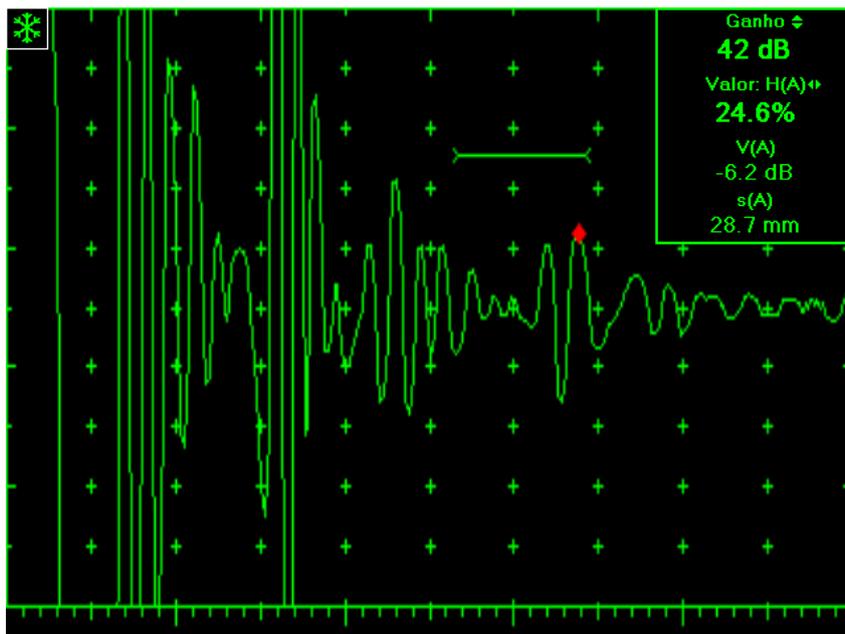
Figura 108 - A-Scan do primeiro e segundo eco de fundo. Ponto 5 do CP3 na condição envelhecido 6 meses.

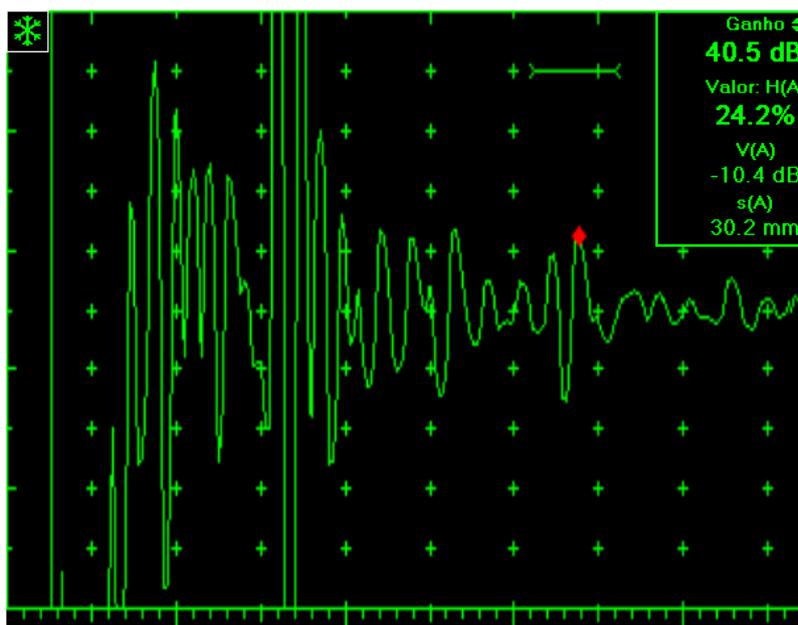
Figura 109 - A-Scan do primeiro e segundo eco de fundo. Ponto 1 do CP4 na condição envelhecido 2 meses.

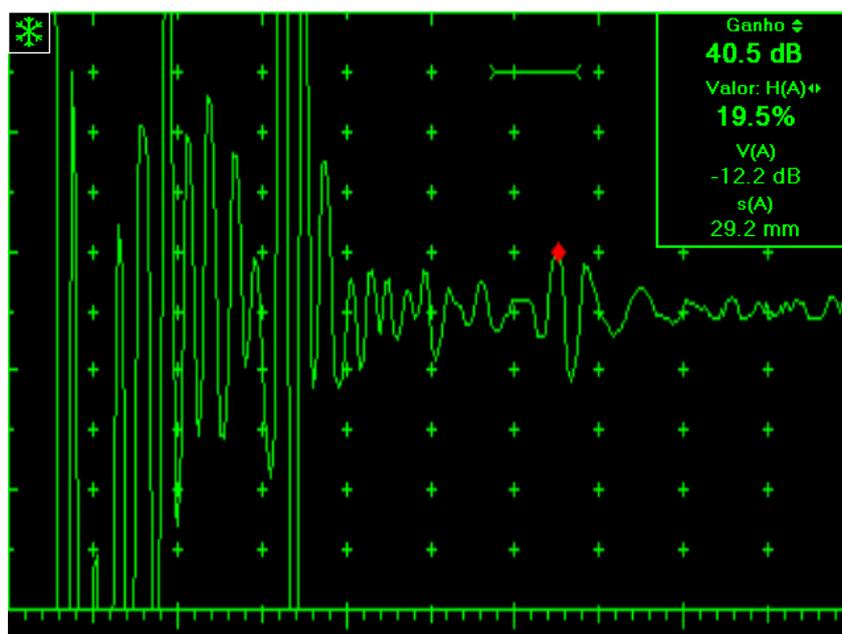
Figura 110 - A-Scan do primeiro e segundo eco de fundo. Ponto 2 do CP4 na condição envelhecido 2 meses.

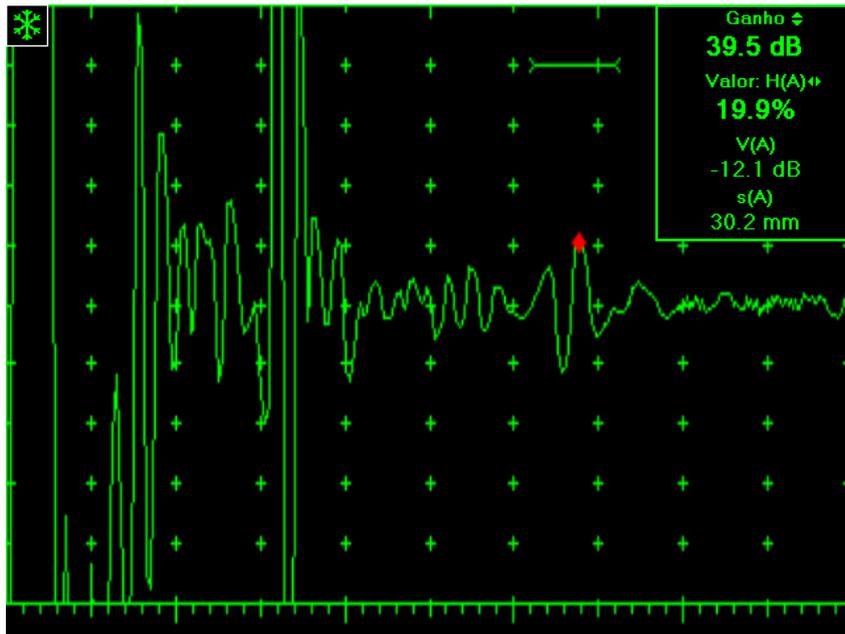
Figura 111 - A-Scan do primeiro e segundo eco de fundo. Ponto 3 do CP4 na condição envelhecido 2 meses.

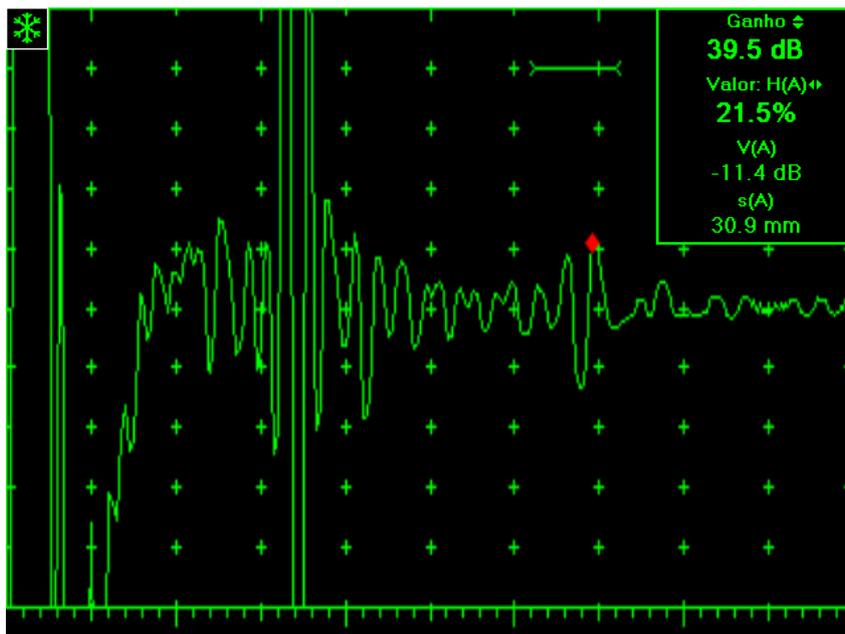
Figura 112 - A-Scan do primeiro e segundo eco de fundo. Ponto 4 do CP4 na condição envelhecido 2 meses.

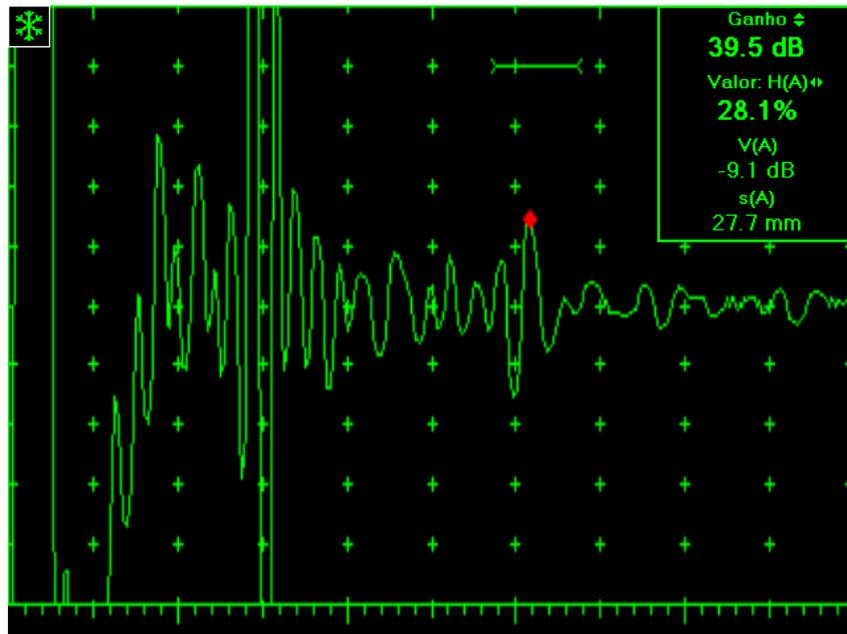
Figura 113 - A-Scan do primeiro e segundo eco de fundo. Ponto 5 do CP4 na condição envelhecido 2 meses.

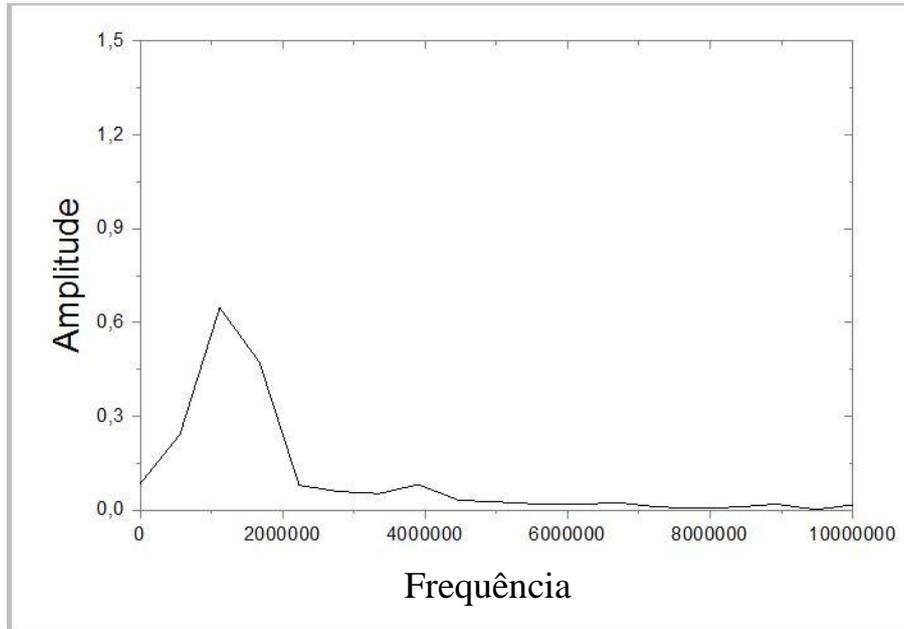
Figura 114 - Gráfico da FFT no sinal do primeiro eco de fundo ultrassônico do ponto 1 do tubo CP4, na condição virgem, antes do envelhecimento.

Os resultados obtidos para os tubos do fabricante B no domínio da frequência, com a Transformada Rápida de Fourier aplicados no eco de fundo do material, confirmaram os resultados obtidos no domínio do tempo. Após o envelhecimento houve o aumento significativo de amplitude na frequência central do cabeçote e surgimento de outras amplitudes na faixa de frequência de 4 MHz, confirmando possíveis degradações do material geradas durante o ensaio de envelhecimento acelerado.

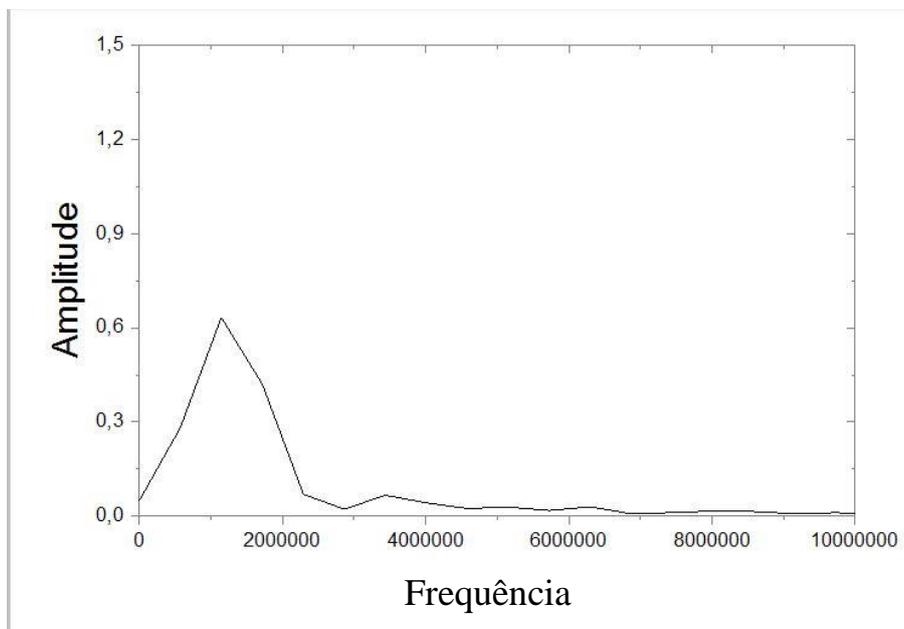
Figura 115 - Gráfico da FFT no sinal do primeiro eco de fundo ultrassônico do ponto 2 do tubo CP4, na condição virgem, antes do envelhecimento.

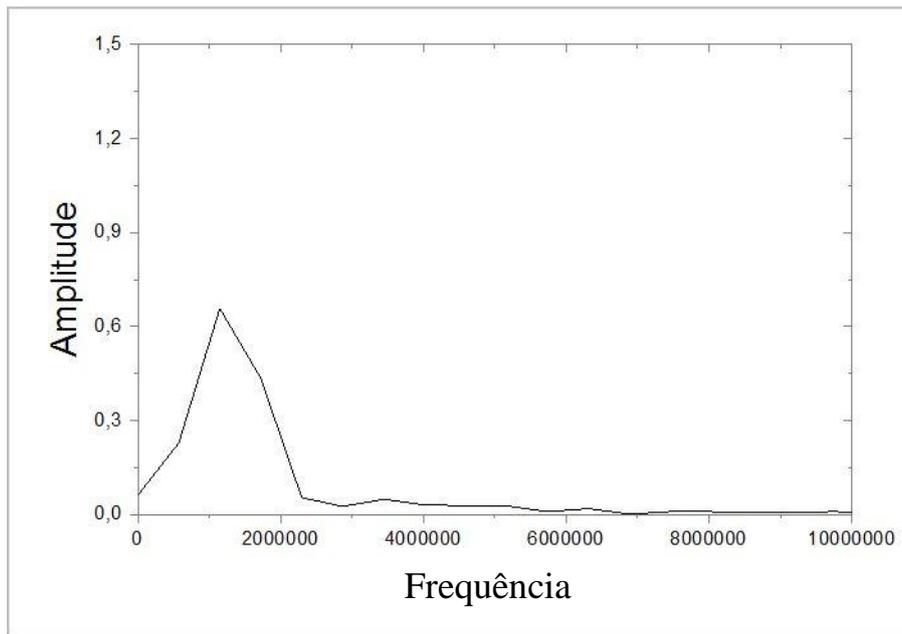
Figura 116 - Gráfico da FFT no sinal do primeiro eco de fundo ultrassônico do ponto 3 do tubo CP4, na condição virgem, antes do envelhecimento.

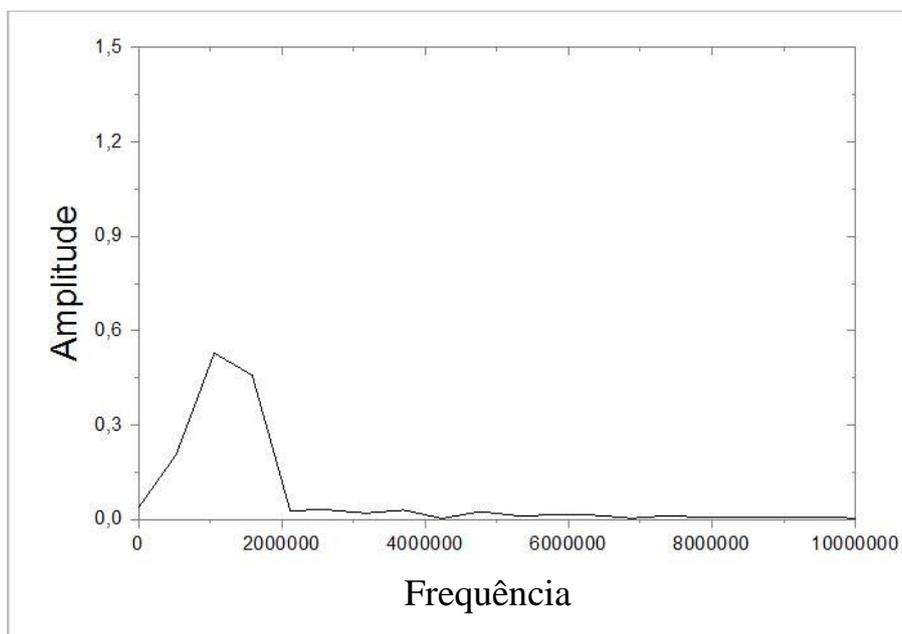
Figura 117 - Gráfico da FFT no sinal do primeiro eco de fundo ultrassônico do ponto 4 do tubo CP4, na condição virgem, antes do envelhecimento.

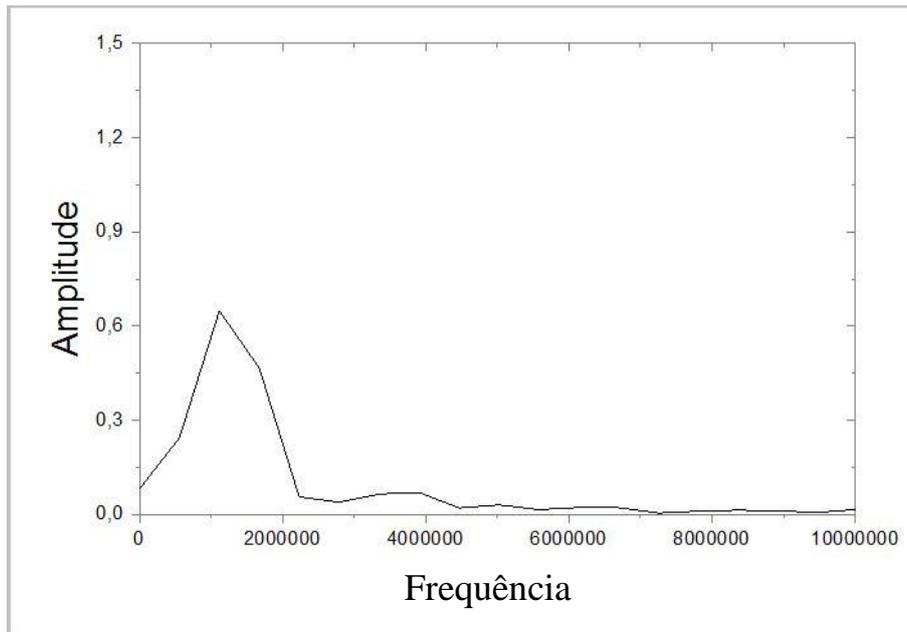
Figura 118 - Gráfico da FFT no sinal do primeiro eco de fundo ultrassônico do ponto 5 do tubo CP4, na condição virgem, antes do envelhecimento.

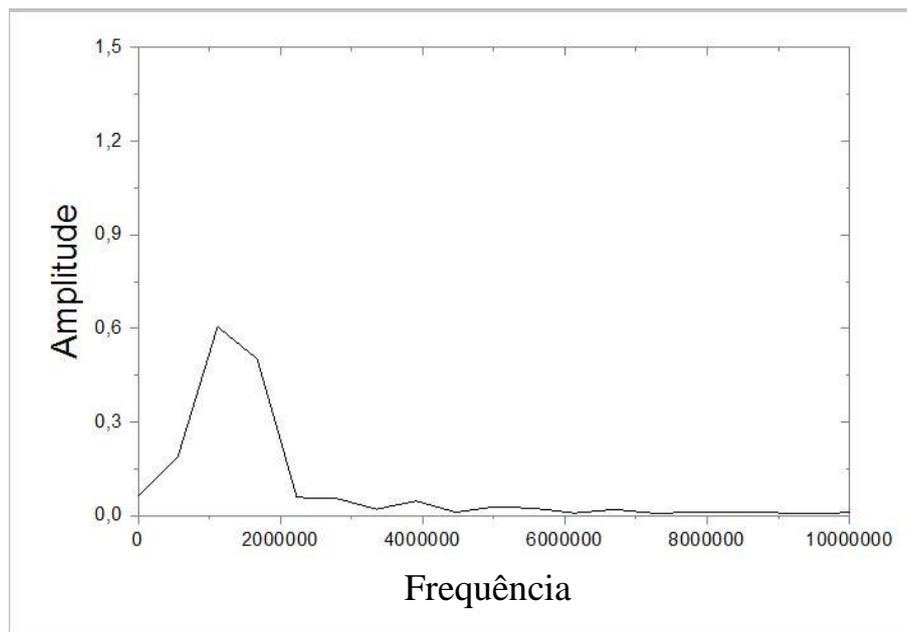
Figura 119 - Gráfico da FFT no sinal do primeiro eco de fundo ultrassônico do ponto 1 do tubo CP2, na condição virgem, antes do envelhecimento.

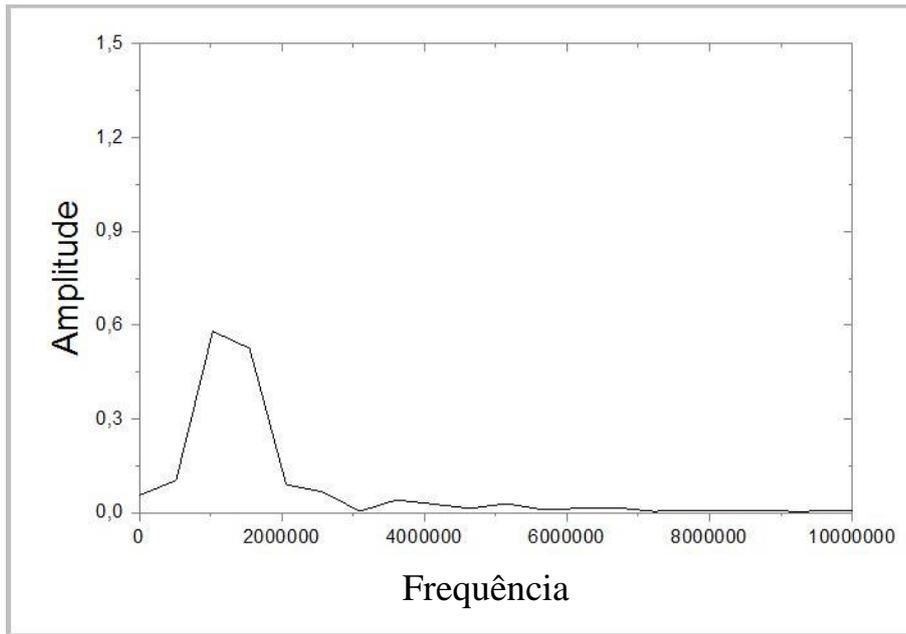
Figura 120 - Gráfico da FFT no sinal do primeiro eco de fundo ultrassônico do ponto 2 do tubo CP2, na condição virgem, antes do envelhecimento.

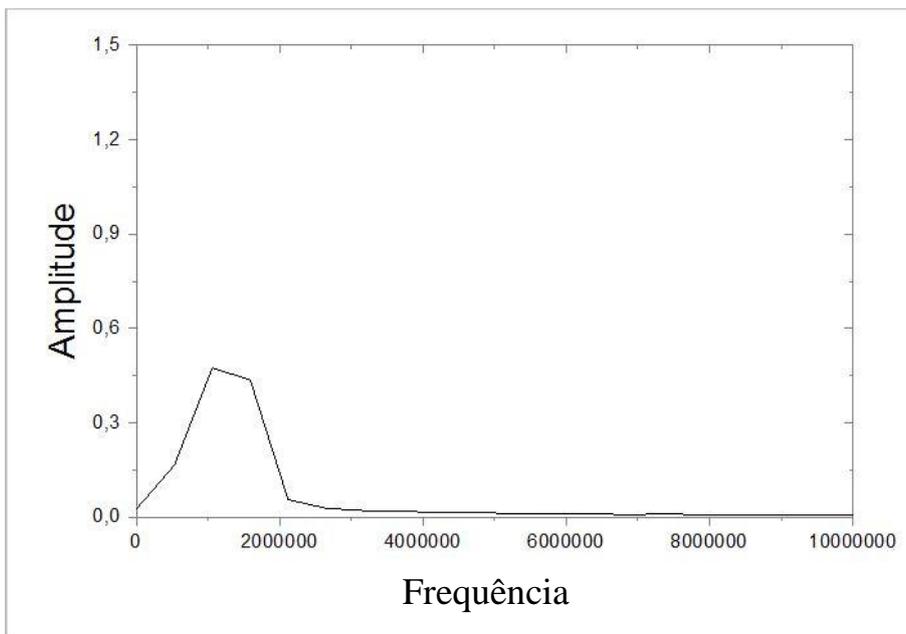
Figura 121 - Gráfico da FFT no sinal do primeiro eco de fundo ultrassônico do ponto 3 do tubo CP2, na condição virgem, antes do envelhecimento.

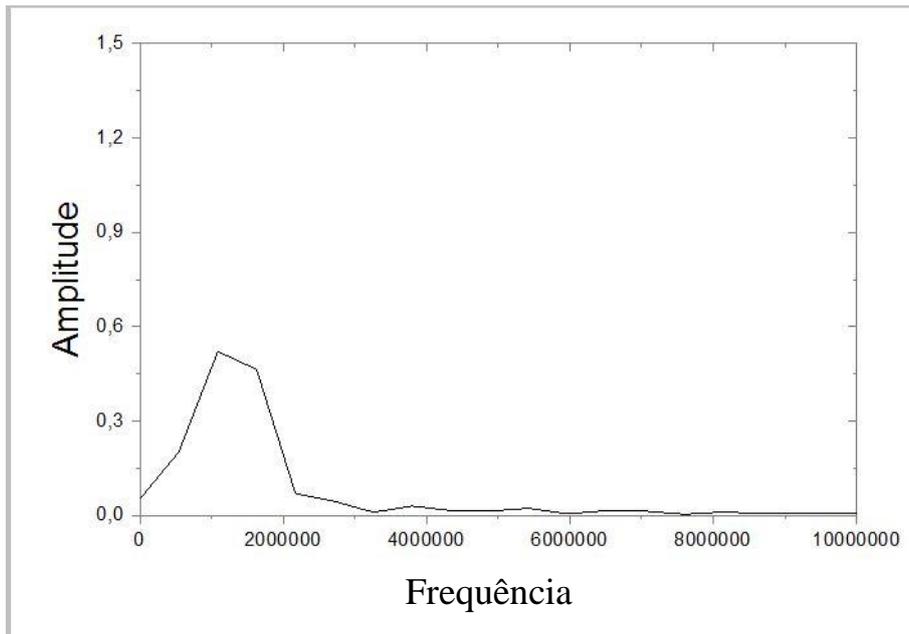
Figura 122 - Gráfico da FFT no sinal do primeiro eco de fundo ultrassônico do ponto 4 do tubo CP2, na condição virgem, antes do envelhecimento.

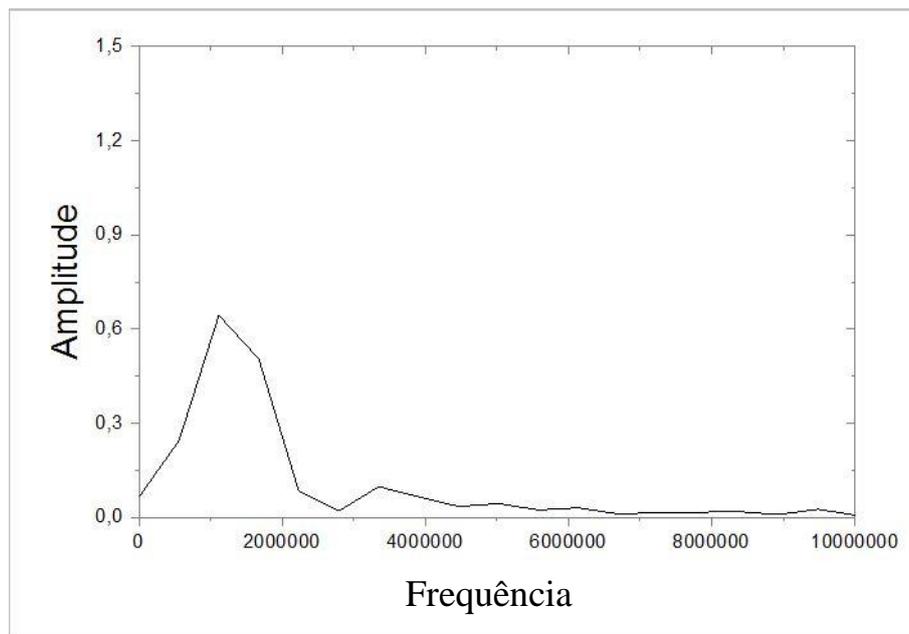
Figura 123 - Gráfico da FFT no sinal do primeiro eco de fundo ultrassônico do ponto 5 do tubo CP2, na condição virgem, antes do envelhecimento.

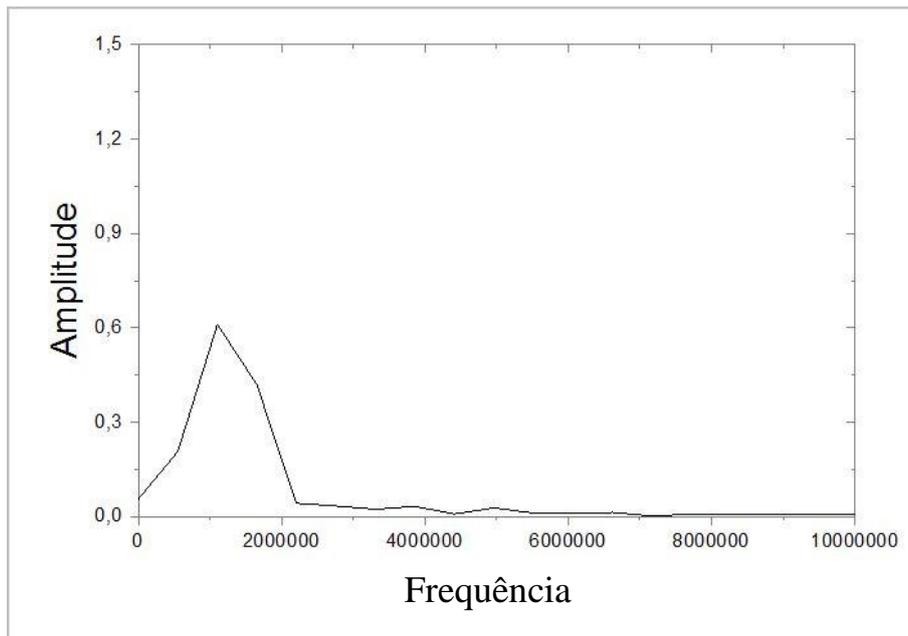
Figura 124 - Gráfico da FFT no sinal do primeiro eco de fundo ultrassônico do ponto 1 do tubo CP3, na condição virgem, antes do envelhecimento.

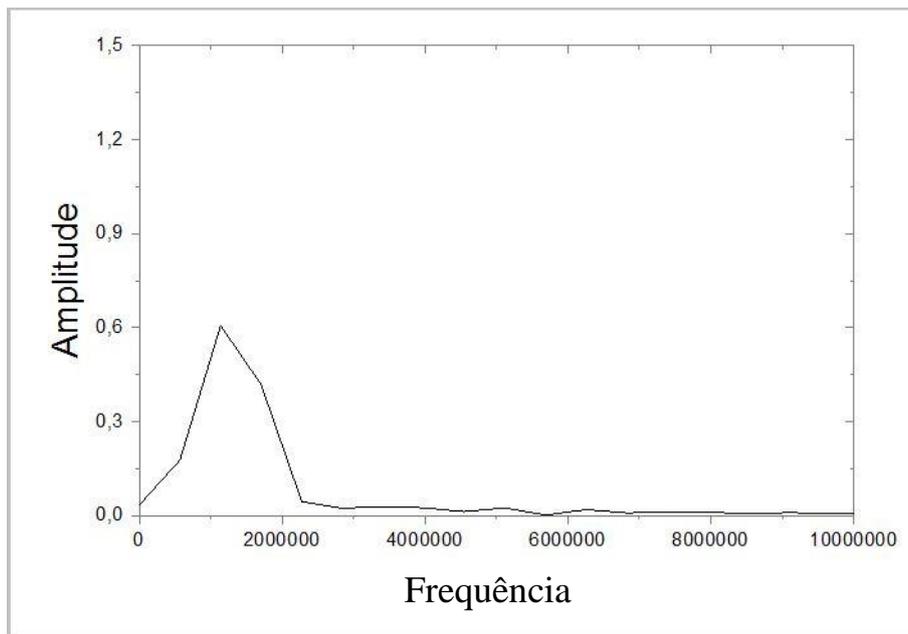
Figura 125 - Gráfico da FFT no sinal do primeiro eco de fundo ultrassônico do ponto 2 do tubo CP3, na condição virgem, antes do envelhecimento.

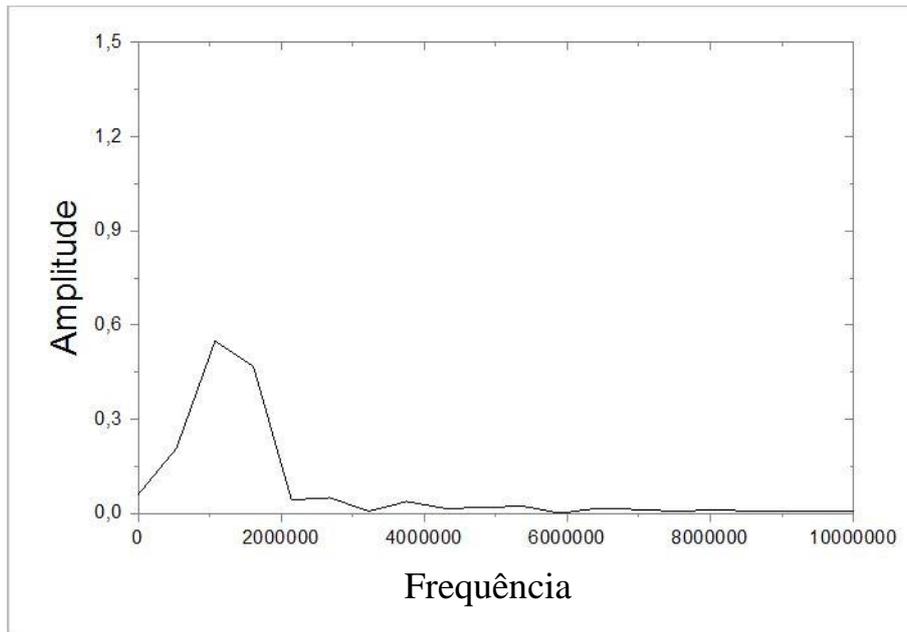
Figura 126 - Gráfico da FFT no sinal do primeiro eco de fundo ultrassônico do ponto 3 do tubo CP3, na condição virgem, antes do envelhecimento.

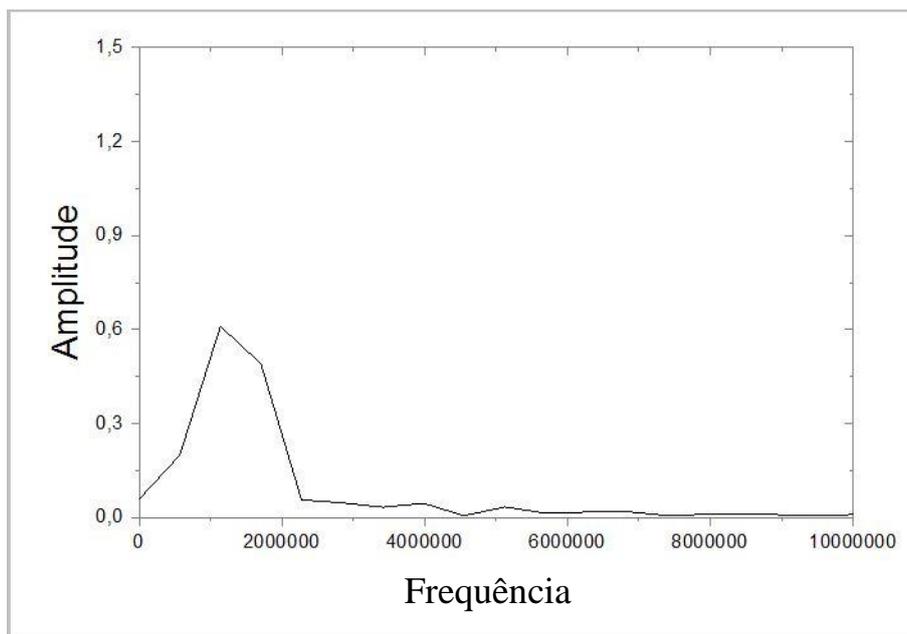
Figura 127 - Gráfico da FFT no sinal do primeiro eco de fundo ultrassônico do ponto 4 do tubo CP3, na condição virgem, antes do envelhecimento.

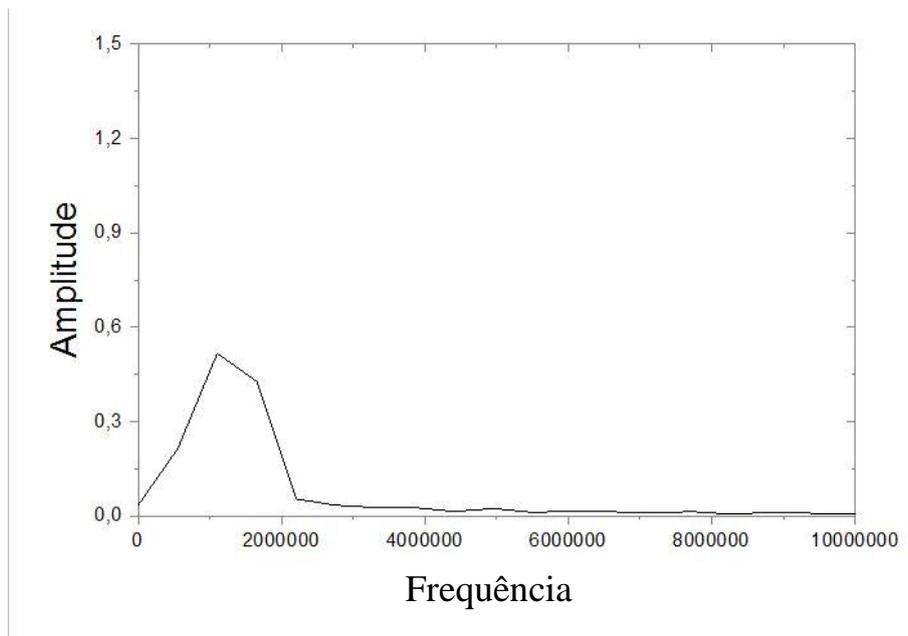
Figura 128 - Gráfico da FFT no sinal do primeiro eco de fundo ultrassônico do ponto 5 do tubo CP3, na condição virgem, antes do envelhecimento.

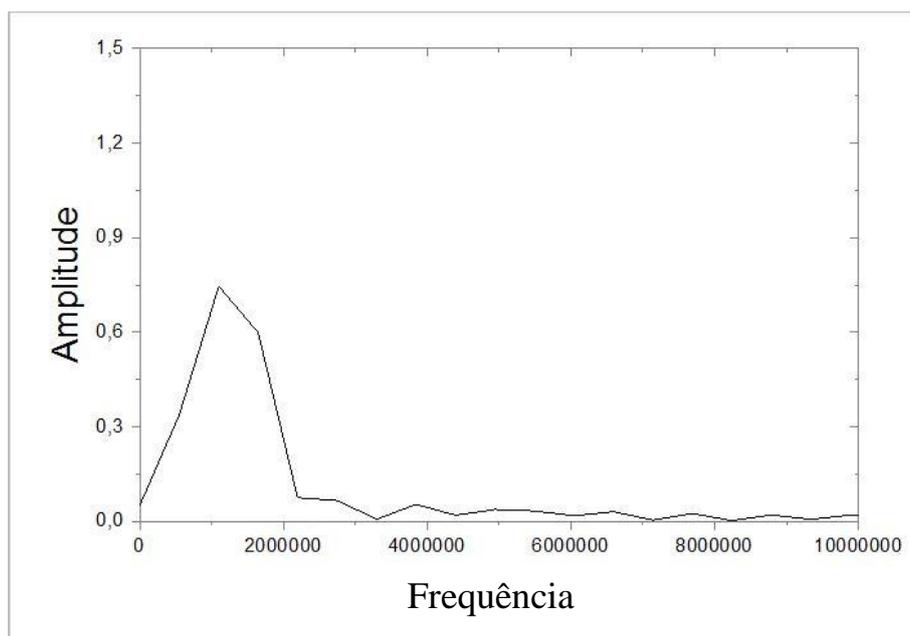
Figura 129 - Gráfico da FFT no sinal do primeiro eco de fundo ultrassônico do ponto 1 do tubo CP4, na condição envelhecido por 2 meses.

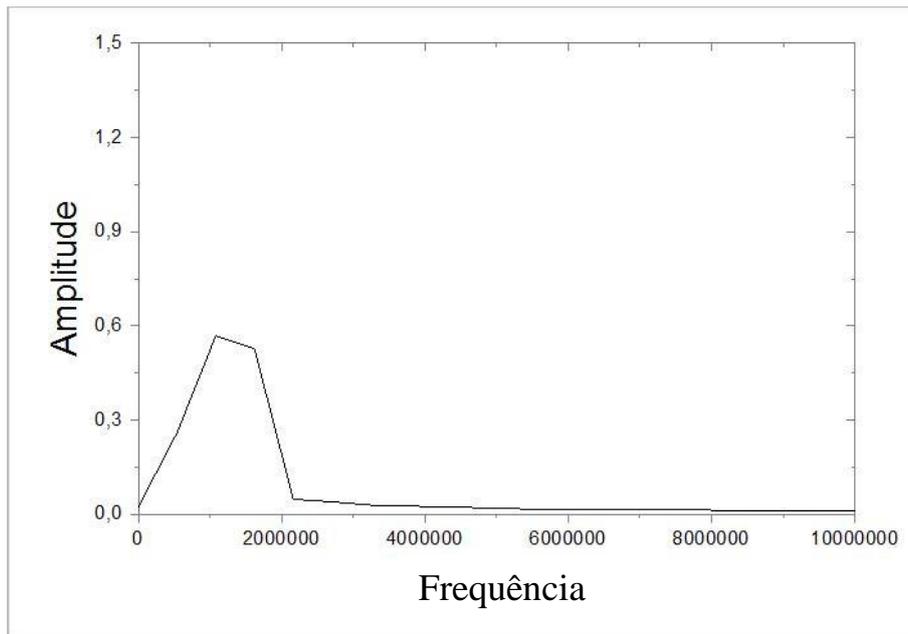
Figura 130 - Gráfico da FFT no sinal do primeiro eco de fundo ultrassônico do ponto 2 do tubo CP4, na condição envelhecido por 2 meses.

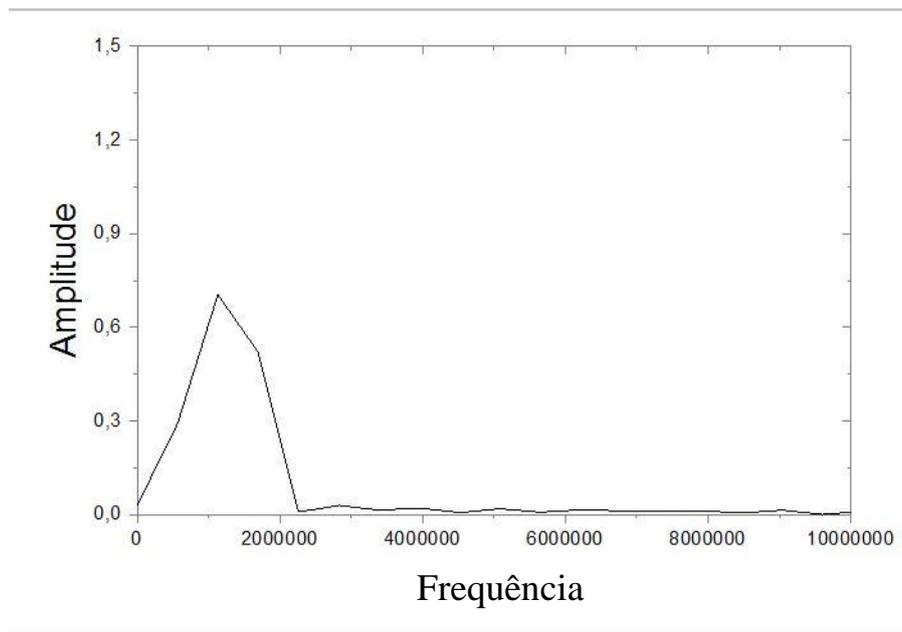
Figura 131 - Gráfico da FFT no sinal do primeiro eco de fundo ultrassônico do ponto 3 do tubo CP4, na condição envelhecido por 2 meses.

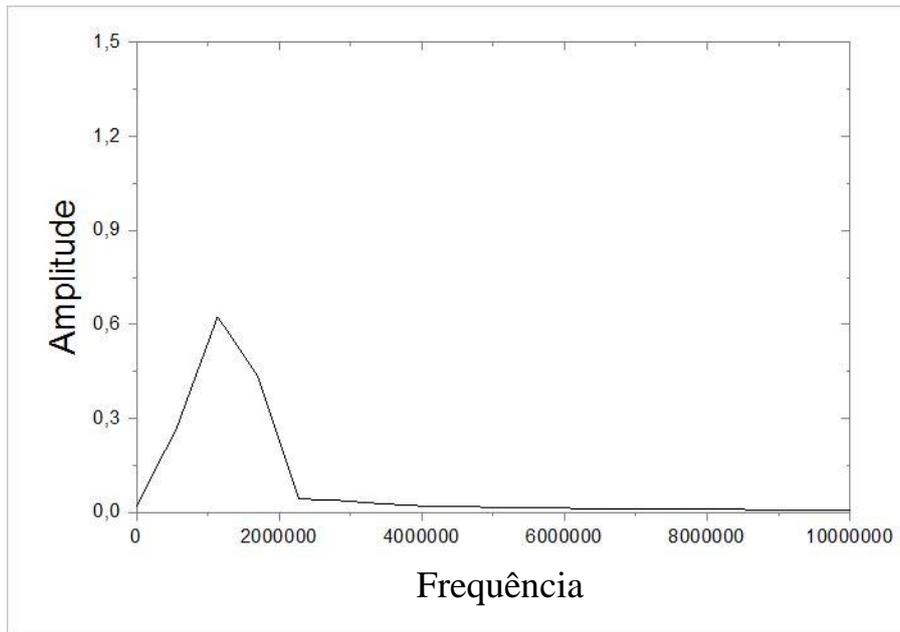
Figura 132 - Gráfico da FFT no sinal do primeiro eco de fundo ultrassônico do ponto 4 do tubo CP4, na condição envelhecido por 2 meses.

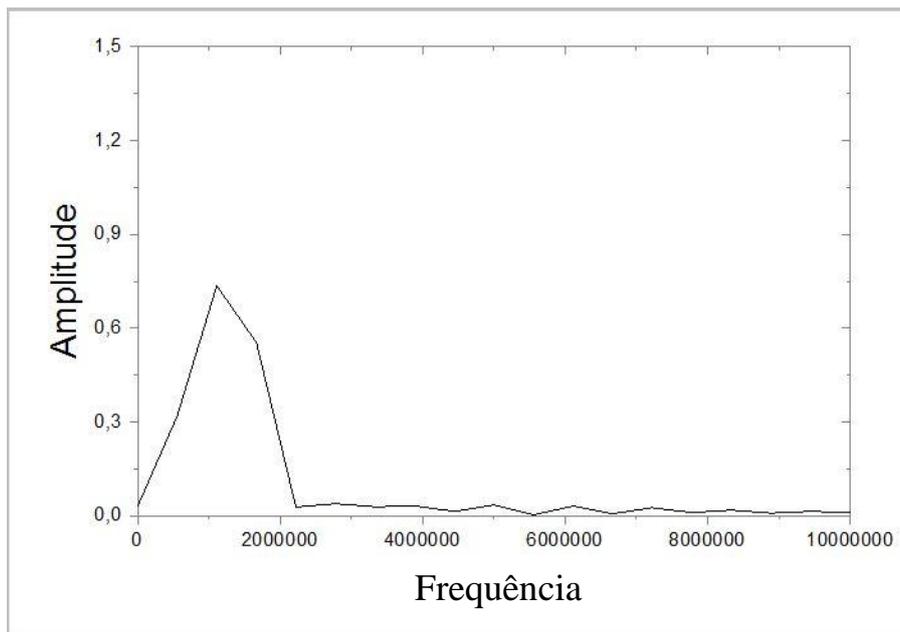
Figura 133 - Gráfico da FFT no sinal do primeiro eco de fundo ultrassônico do ponto 5 do tubo CP4, na condição envelhecido por 2 meses.

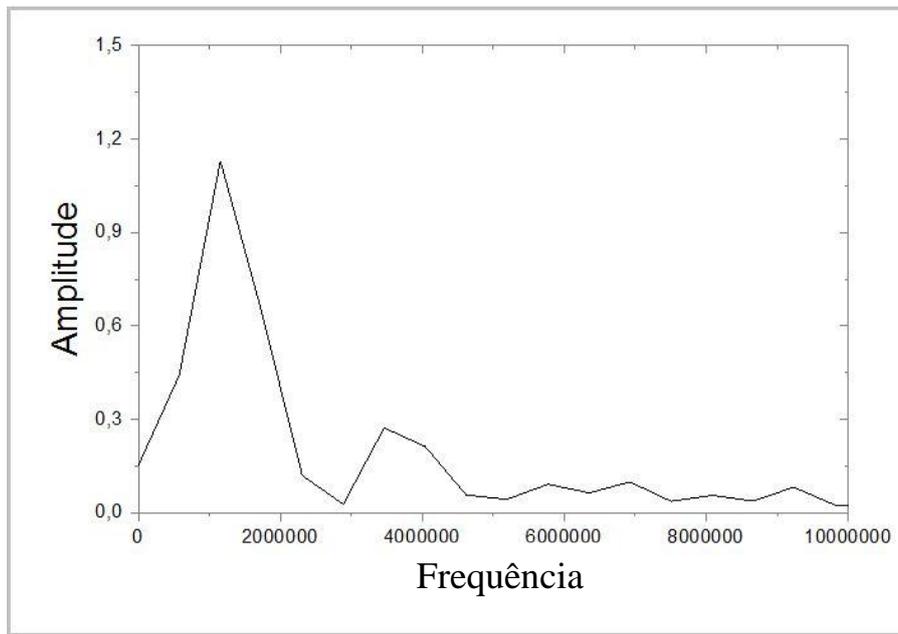
Figura 134 - Gráfico da FFT no sinal do primeiro eco de fundo ultrassônico do ponto 1 do tubo CP2, na condição envelhecido por 4 meses.

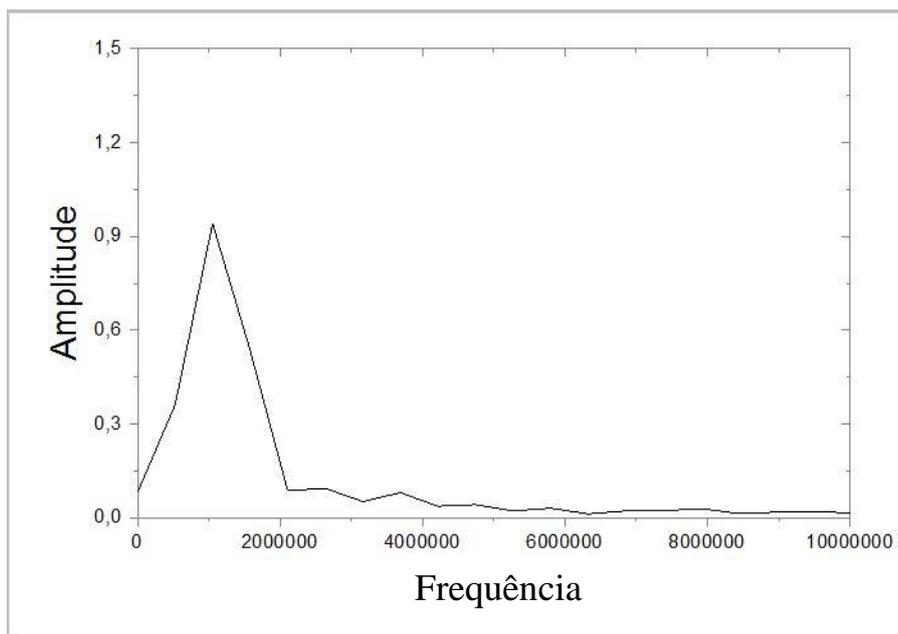
Figura 135 - Gráfico da FFT no sinal do primeiro eco de fundo ultrassônico do ponto 2 do tubo CP2, na condição envelhecido por 4 meses.

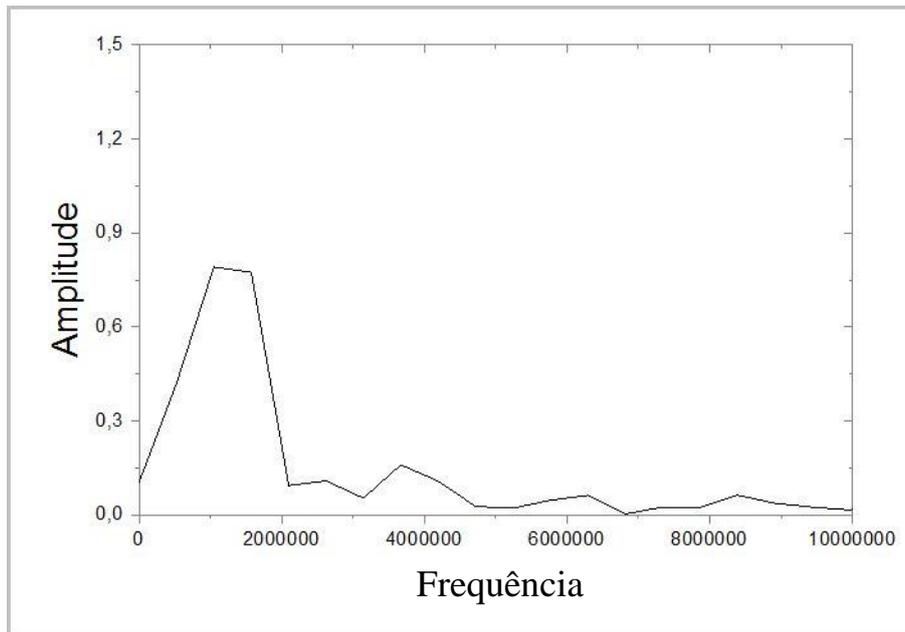
Figura 136 - Gráfico da FFT no sinal do primeiro eco de fundo ultrassônico do ponto 3 do tubo CP2, na condição envelhecido por 4 meses.

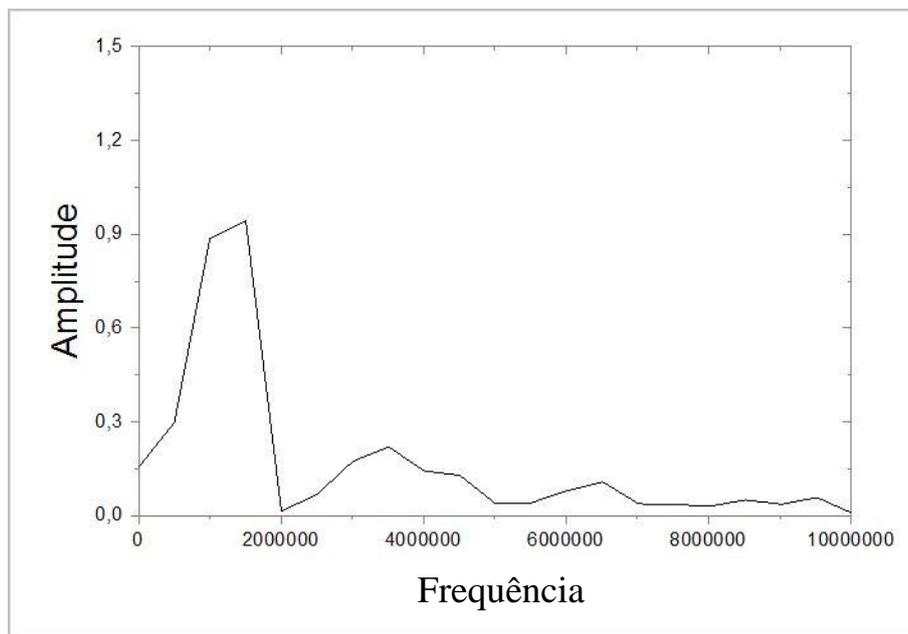
Figura 137 - Gráfico da FFT no sinal do primeiro eco de fundo ultrassônico do ponto 4 do tubo CP2, na condição envelhecido por 4 meses.

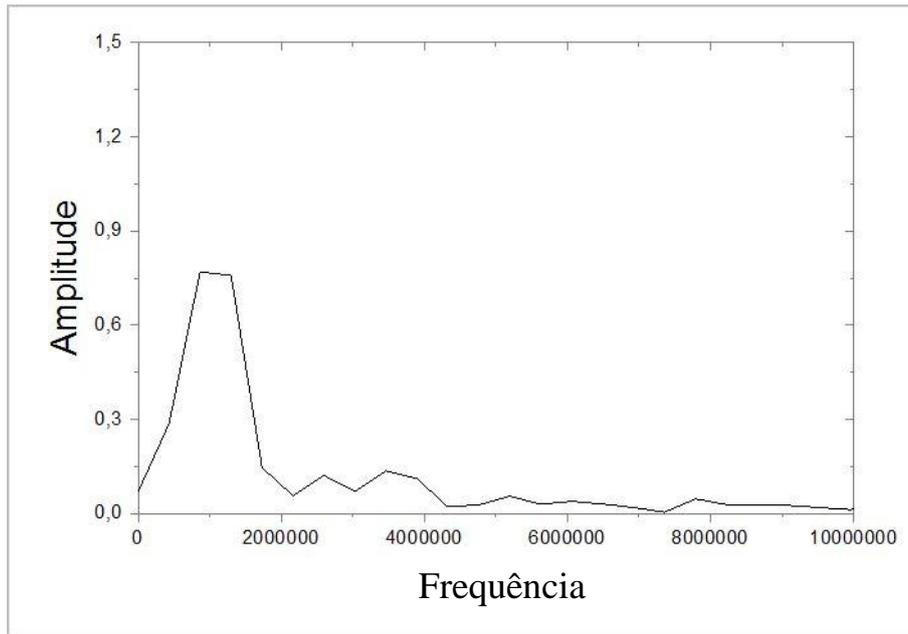
Figura 138 - Gráfico da FFT no sinal do primeiro eco de fundo ultrassônico do ponto 5 do tubo CP2, na condição envelhecido por 4 meses.

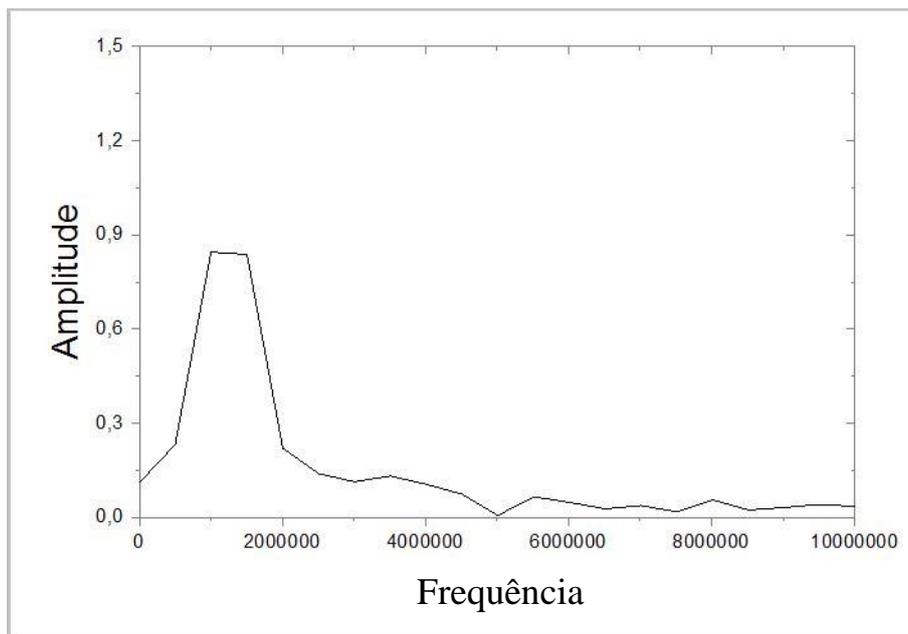
Figura 139 - Gráfico da FFT no sinal do primeiro eco de fundo ultrassônico do ponto 1 do tubo CP3, na condição envelhecido por 6 meses.

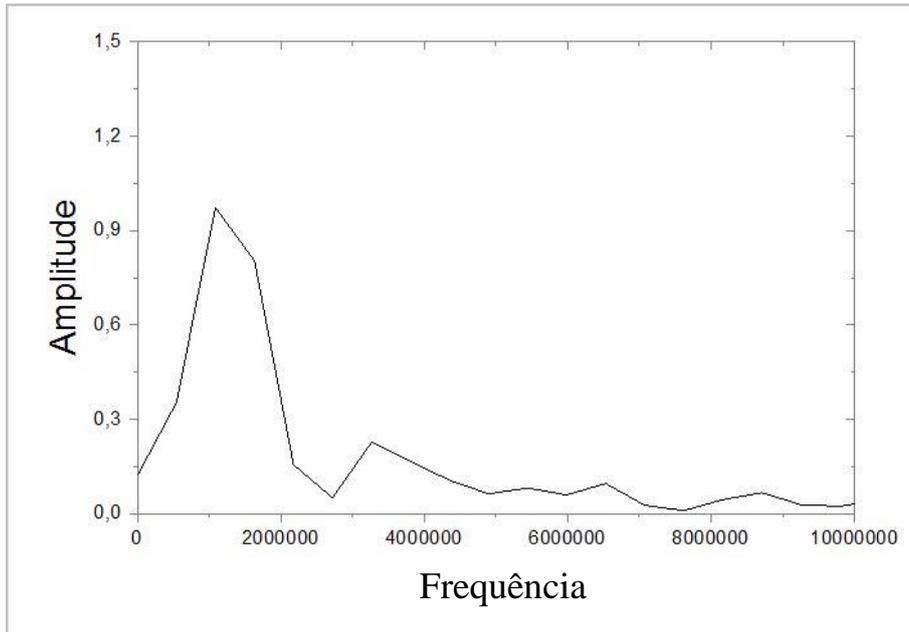
Figura 140 - Gráfico da FFT no sinal do primeiro eco de fundo ultrassônico do ponto 2 do tubo CP3, na condição envelhecido por 6 meses.

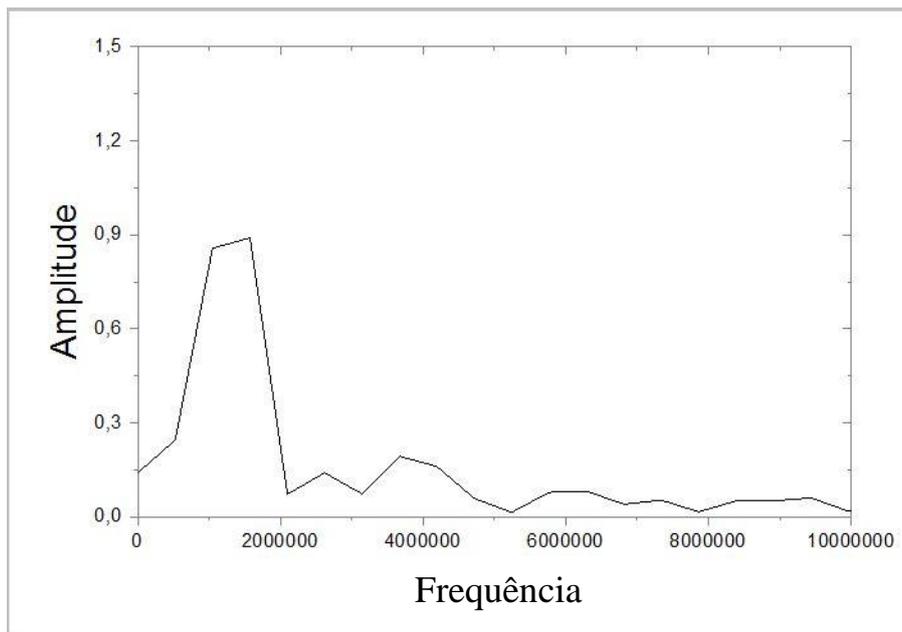
Figura 141 - Gráfico da FFT no sinal do primeiro eco de fundo ultrassônico do ponto 3 do tubo CP3, na condição envelhecido por 6 meses.
