METODOLOGIA PARA AVALIAÇÃO DO ENVELHECIMENTO DE MATERIAL  
COMPÓSITO DE PLÁSTICO REFORÇADO COM FIBRA DE VIDRO PELA  
TÉCNICA DE ULTRASSOM

Dissertação de Mestrado apresentada ao Programa de Pós-graduação em Engenharia Metalúrgica e de Materiais, COPPE, da Universidade Federal do Rio de Janeiro, como parte dos requisitos necessários à obtenção do título de Mestre em Engenharia Metalúrgica e de Materiais.

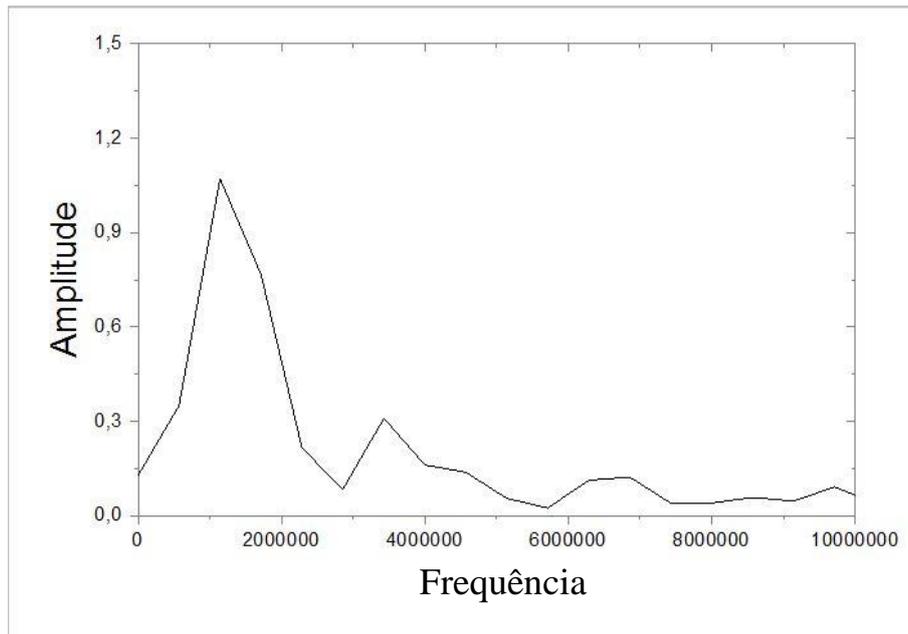
Figura 142 - Gráfico da FFT no sinal do primeiro eco de fundo ultrassônico do ponto 4 do tubo CP3, na condição de 6 meses.

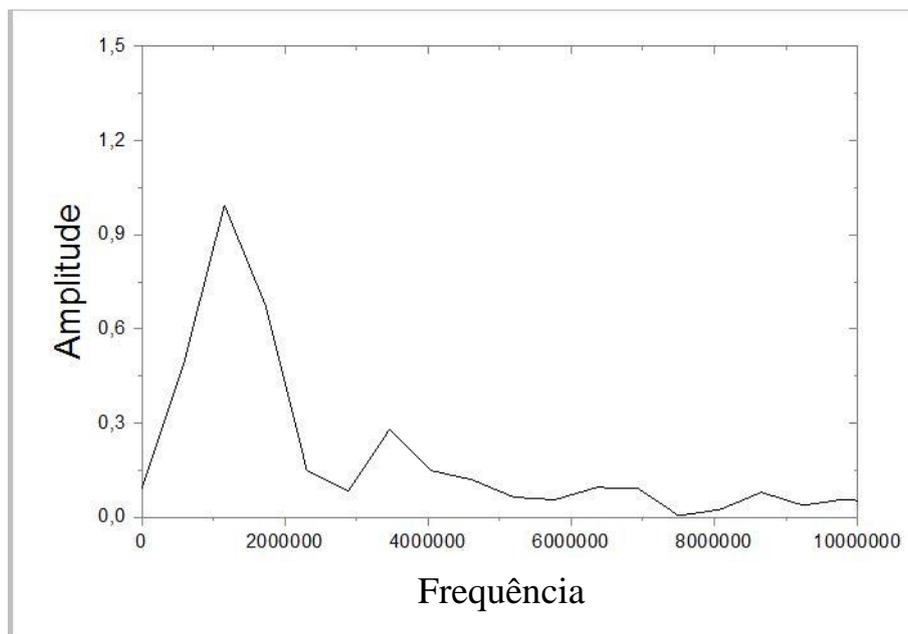
Figura 143 - Gráfico da FFT no sinal do primeiro eco de fundo ultrassônico do ponto 5 do tubo CP3, na condição envelhecido por 6 meses.
