APLICAÇÃO DA TÉCNICA PHASED ARRAY NA INSPEÇÃO DE JUNTAS DE TUBULAÇÕES EM MATERIAL POLIMÉRICO REFORÇADO POR FIBRA DE VIDRO

Dissertação de Mestrado apresentada ao Programa de Pós-graduação em Engenharia Metalúrgica e de Materiais, COPPE, da Universidade Federal do Rio de Janeiro, como parte dos requisitos necessários à obtenção do título de Mestre em Engenharia Metalúrgica e de Materiais.

Rio de Janeiro
Dezembro de 2016

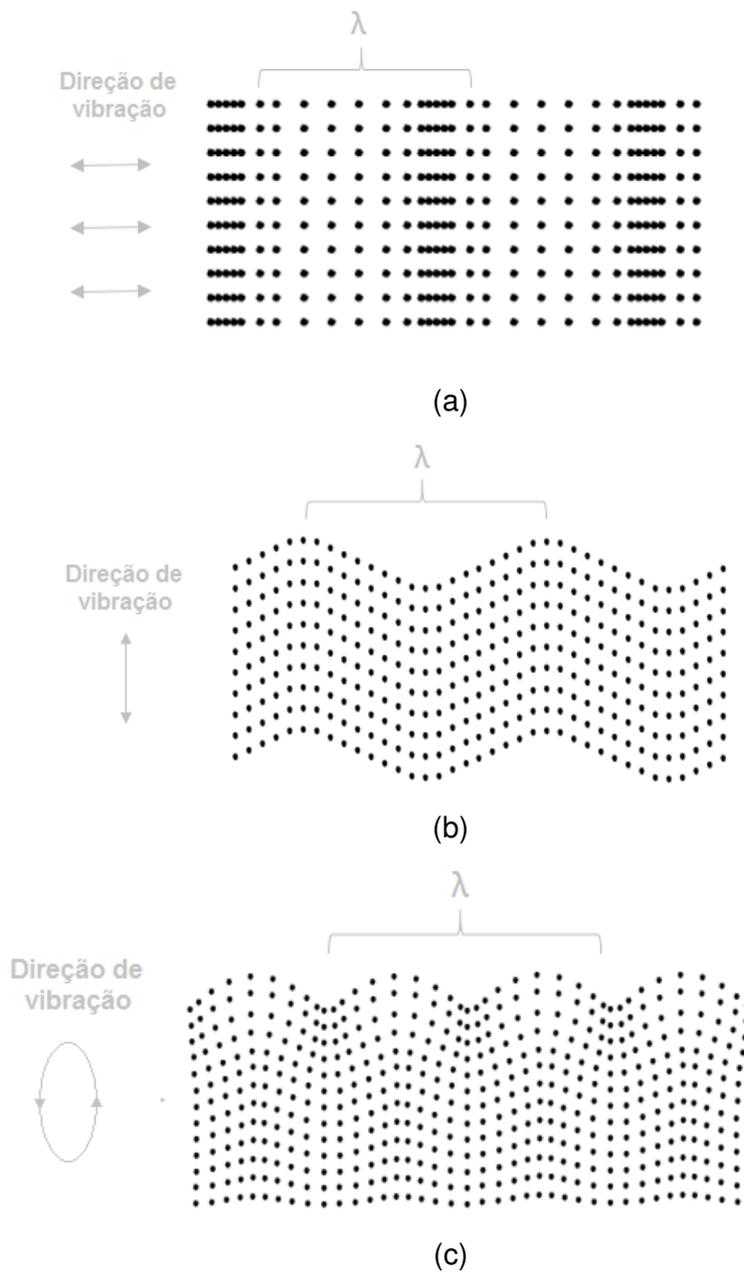
A Figura 2.2 ilustra os três primeiros modos de propagação. Nesta figura, a direção de propagação de todas as ondas se dá da esquerda para a direita.

Figura 2.2 - Modos de oscilação: (a) longitudinal, (b) transversal, (c) superficial (Adaptado de (NDT, 2015))

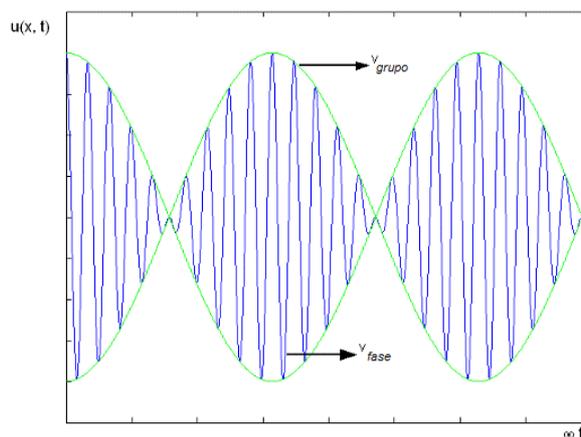
Figura 2.3 –Velocidades de grupo e de fase¹

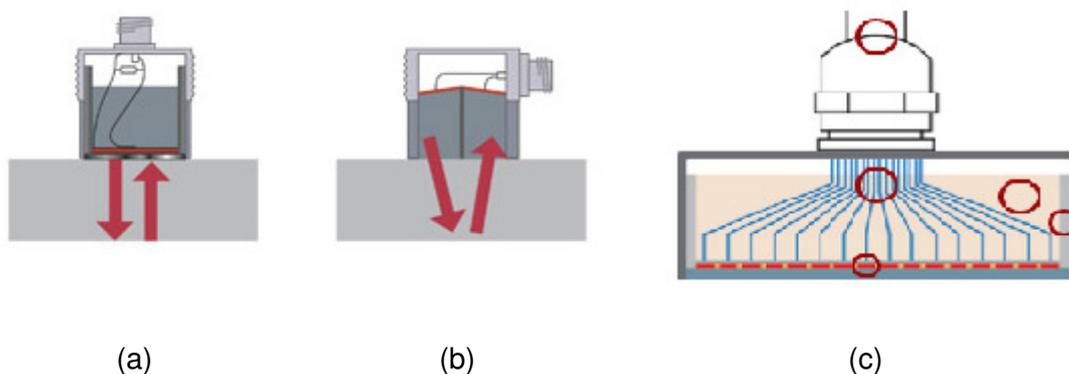
O transdutor pode conter um ou mais cristais piezoelétricos. A Figura 2.5 apresenta as configurações existentes. A grande maioria dos transdutores empregados em inspeções por ultrassom convencional são monoelemento, ou seja, possuem apenas um cristal piezoelétrico, responsável por emitir e receber os pulsos de energia sônica. Também existem os transdutores duplo-cristal: possuem dois cristais piezoelétricos elétrica e acusticamente independentes, isto é, um é responsável por emitir e o outro por receber os sinais ultrassônicos. O terceiro caso abrange os transdutores multielementos, ou *phased array*, que possuem diversos cristais acusticamente independentes – usualmente entre 16 e 256 (OLYMPUS, 2007).

Figura 2.5 – Transdutores segundo a quantidade de cristais: (a) monoelemento, (b) duplo cristal e (c) *phased array* (OLYMPUS, 2007).

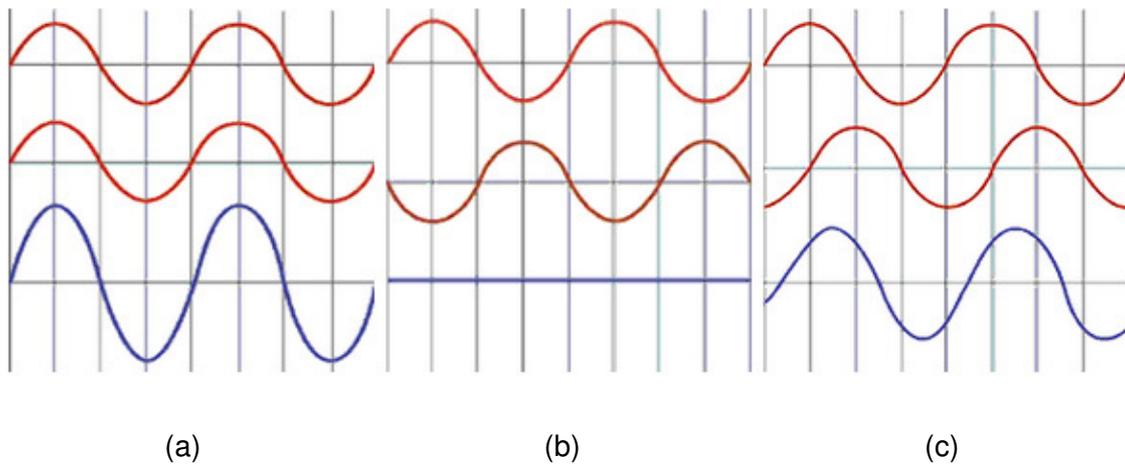
A Figura 2.6 ilustra três situações distintas, considerando a interação de duas ondas provenientes do mesmo ponto. Em 2.6(a) é apresentado o caso no qual estas duas ondas estão perfeitamente em fase. Neste caso, a interferência é construtiva e a onda resultante possui amplitude duas vezes maior em comparação às ondas originais. Em 2.6 (b), as ondas originais estão perfeitamente fora de fase. Neste caso, a interferência é destrutiva e a onda resultante possui amplitude nula. Em 2.6(c) é apresentado um caso intermediário, no qual as ondas originais estão parcialmente fora de fase e a onda resultante é a soma das amplitudes dessas em todos os pontos.

Figura 2.6 – Interferência entre ondas: (a) perfeitamente construtiva, (b) perfeitamente destrutiva, (c) situação intermediária (NDT, 2015).

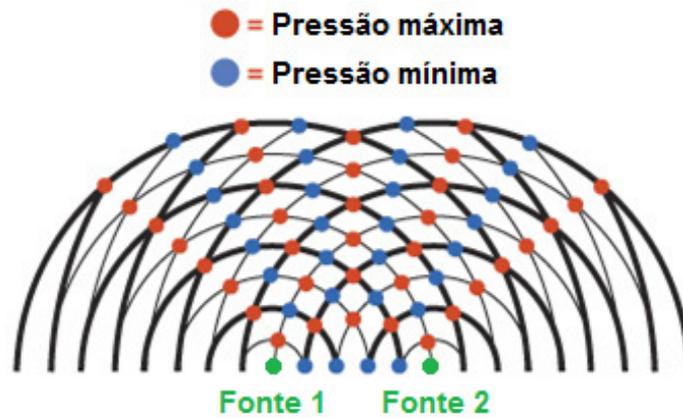
A Figura 2.7 demonstra como a interferência ocorre para o caso de duas fontes pontuais próximas entre si, que emitem ondas de mesma frequência e fase. Nesta figura, as fontes estão representadas na cor verde; a partir destas, ondas esféricas são emitidas – as semicircunferências. Os traços mais espessos estão em oposição de fase em relação aos traços mais finos. A título de simplificação, neste exemplo, os traços espessos serão considerados as cristas e os traços finos os vales das ondas representadas. Quando duas cristas ou dois vales se cruzam, ocorre interferência perfeitamente construtiva, dando origem aos pontos de máxima pressão sônica (pontos vermelhos na Figura 2.7). Quando a crista de uma onda encontra o vale da outra, ocorre interferência perfeitamente destrutiva, dando origem aos pontos de pressão sônica nula (pontos azuis na Figura 2.7).

Figura 2.7 – Campo de interferência entre ondas irradiadas de duas fontes pontuais próximas entre si (Adaptado de OLYMPUS, 2015).

O cristal piezoelétrico é considerado uma fonte extensa, composta por diversas fontes pontuais próximas entre si, cada qual irradiando a sua frente de onda esférica, em comportamento análogo ao apresentado na Figura 2.7 (MARTIN, 2012). Estas frentes de onda interagem e criam interferências construtivas e destrutivas ao longo do seu percurso, determinando o formato do feixe sônico, cujo detalhamento será realizado na seção a seguir.

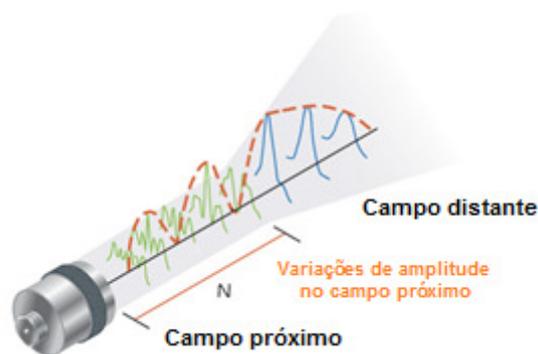
O feixe ultrassônico é dividido em três regiões: campo próximo, zona de transição e campo distante. Seu perfil é complexo, com gradientes de energia tanto na direção axial quanto na direção transversal (OLYMPUS, 2007). As Figuras 2.8 e 2.9 apresentam o formato do feixe ultrassônico emitido por um transdutor de cristal circular.

Figura 2.8 –Comportamento axial da variação de pressão sonora com o aumento da distância em relação a um cristal circular (Adaptado de OLYMPUS, 2012).

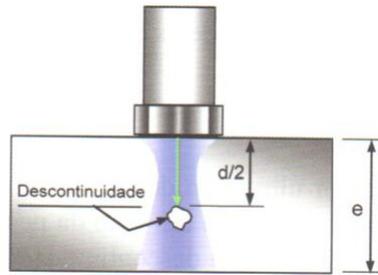
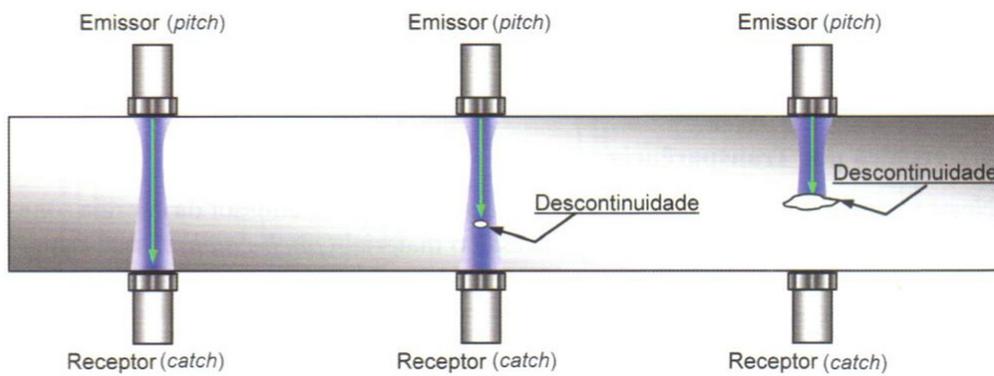
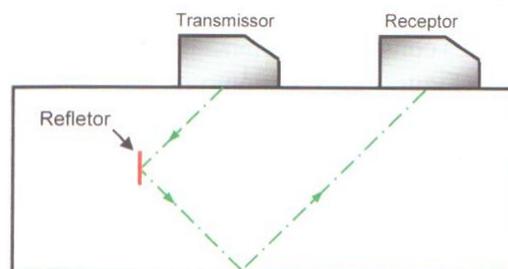
- Técnica de pulso-eco: é a mais empregada; nesta técnica apenas um transdutor age como emissor e receptor das ondas, requerendo, portanto, acesso a apenas uma das superfícies de ensaio. Possibilita detecção, localização e dimensionamento de descontinuidades. Está apresentada na Figura 2.10(a).

- Técnica de transparência: dois transdutores são empregados em superfícies opostas da peça, um trabalha como o emissor e o outro como receptor das ondas. Empregada apenas para detecção, não sendo possível a localização da profundidade nem dimensionamento da descontinuidade. Está apresentada na Figura 2.10(b).

- Técnica de tandem (ou *pitch-catch*): dois transdutores são empregados na mesma superfície da peça, um é o emissor e o outro o receptor das ondas ultrassônicas. Geralmente empregada em peças de grande espessura, nas quais a orientação das descontinuidades é desfavorável para detecção pela técnica de pulso-eco. Está apresentada na Figura 2.10(c).

Figura 2.10 – Técnicas de inspeção por ultrassom: (a) pulso-eco, (b) transparência, (c) tandem (MARTIN, 2012).

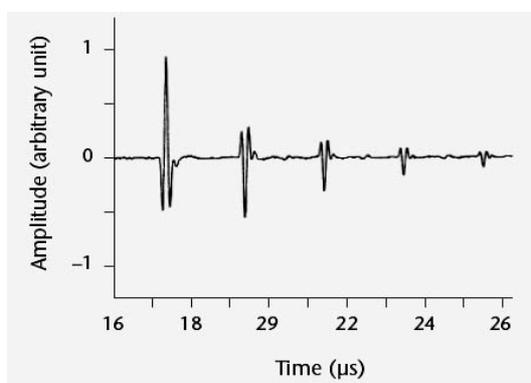
- Sinal *A-scan*: consiste em um gráfico clássico da amplitude do sinal recebido (eixo vertical) versus tempo (eixo horizontal). A Figura 2.11 apresenta um sinal *A-scan* típico.

Figura 2.11 – Sinal *A-scan* ²

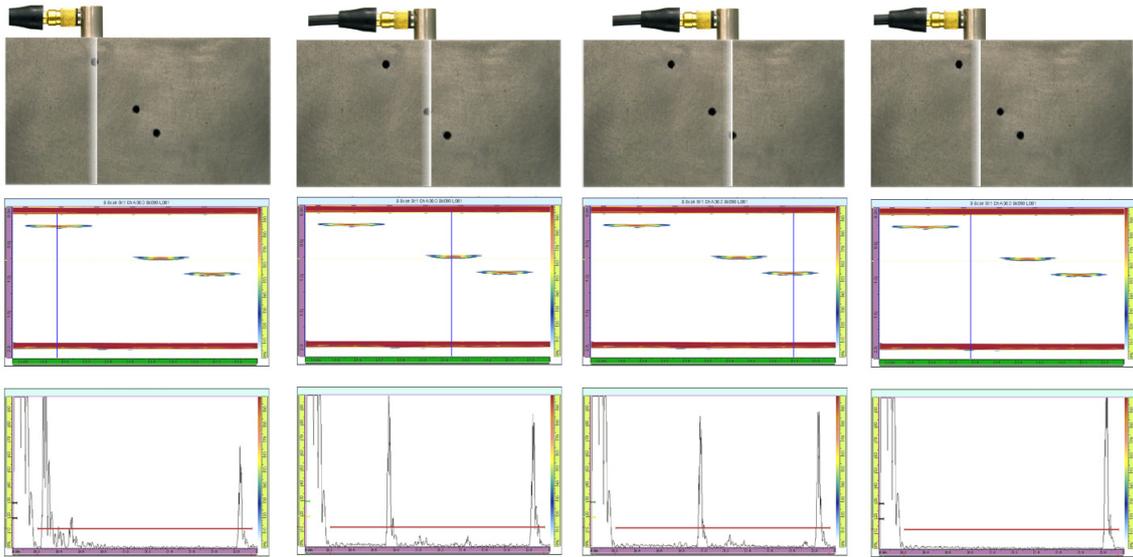
- Sinal *B-scan*: nesta configuração, a tela do aparelho reproduz em um mapa 2D a seção transversal da peça de acordo com a amplitude do sinal recebido. Isto é realizado a partir da conversão das amplitudes registradas pelo sinal *A-scan* em paletas de cores, sendo cada amplitude representada por uma cor específica. Em geral, em um mapa *B-scan*, o eixo vertical representa o percurso sônico e o eixo horizontal a distância percorrida pelo transdutor. A Figura 2.12 ilustra como é originado um mapa *B-scan*.

Figura 2.12 – Representação de uma mapa B-scan e a relação com a amplitude dos sinais A-scan durante uma varredura. (OLYMPUS, 2007)

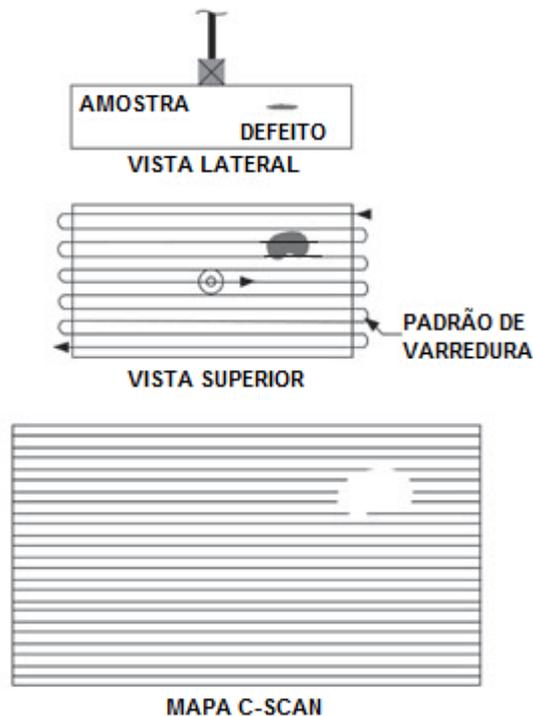
- Sinal C-scan: os resultados são plotados em um sistema gráfico correspondente à vista superior da peça em planta, com a dimensão e posição das possíveis discontinuidades. A Figura 2.13 apresenta um mapa C-scan.

Figura 2.13 - Exemplo de um mapa C-scan (Adaptado de NDT, 2015).

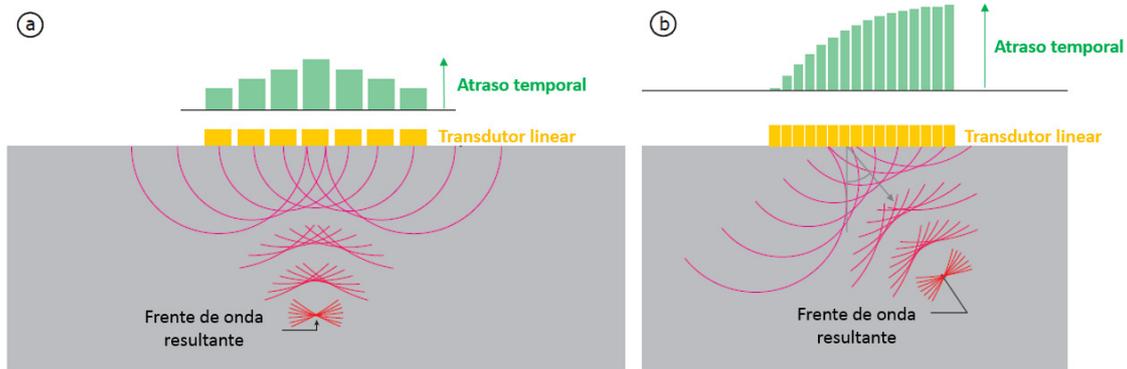
Dentre as diversas possibilidades apresentadas por este método, se destacam a capacidade de deflexão angular e a focalização do feixe em diferentes profundidades e por diferentes distâncias, a partir de uma única posição do transdutor. A Figura 2.14 apresenta estes fenômenos: a depender do atraso temporal de excitação de cada elemento, o feixe resultante pode ser apenas focalizado, conforme Figura 2.14(a) ou focalizado e defletido, conforme Figura 2.14(b) (OLYMPUS, 2007b).

Figura 2.14 – Focalização do feixe: (a) incidência normal, (b) incidência angular (Adaptado de OLYMPUS, 2007b).

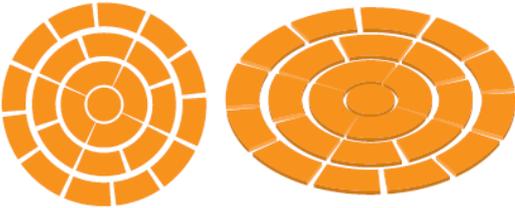
2D Anular	Formato de feixe: esférico/cilíndrico. Deflexão: angular e profundidade; 3D.

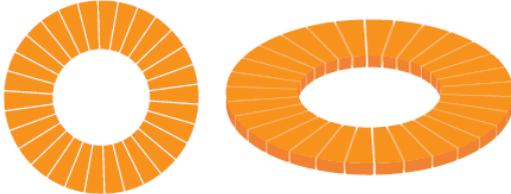
1D Circular	Formato de feixe: esférico/cilíndrico. Deflexão: angular e profundidade; 3D.

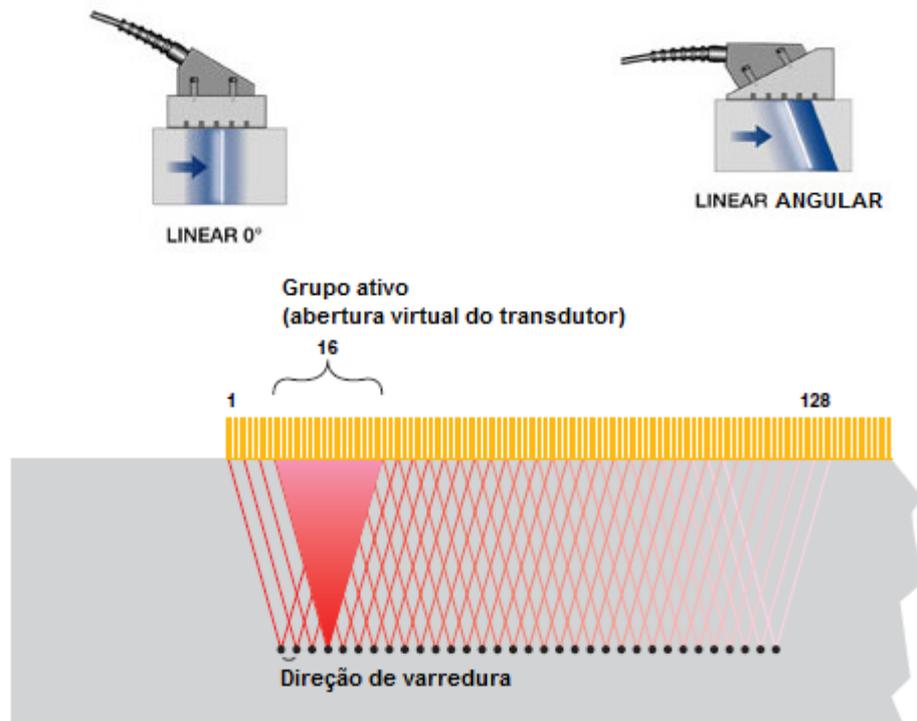
- Varredura eletrônica ou linear: a mesma lei focal é multiplexada através de um grupo de elementos ativos; a varredura ocorre a um ângulo fixo através de todo o transdutor. A Figura 2.15 ilustra esta lei focal.

Figura 2.15 – Exemplos de varreduras lineares (Adaptado de OLYMPUS, 2012).

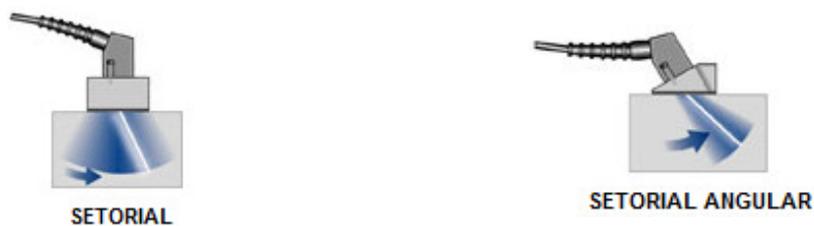
- Varredura *Setorial*: o feixe percorre diversos ângulos de varredura dentro de um intervalo pré-determinado pelo usuário, sempre utilizando os mesmos elementos. A Figura 2.16 ilustra esta lei focal.

Figura 2.16 – Exemplos de varreduras setoriais (Adaptado de OLYMPUS, 2012).

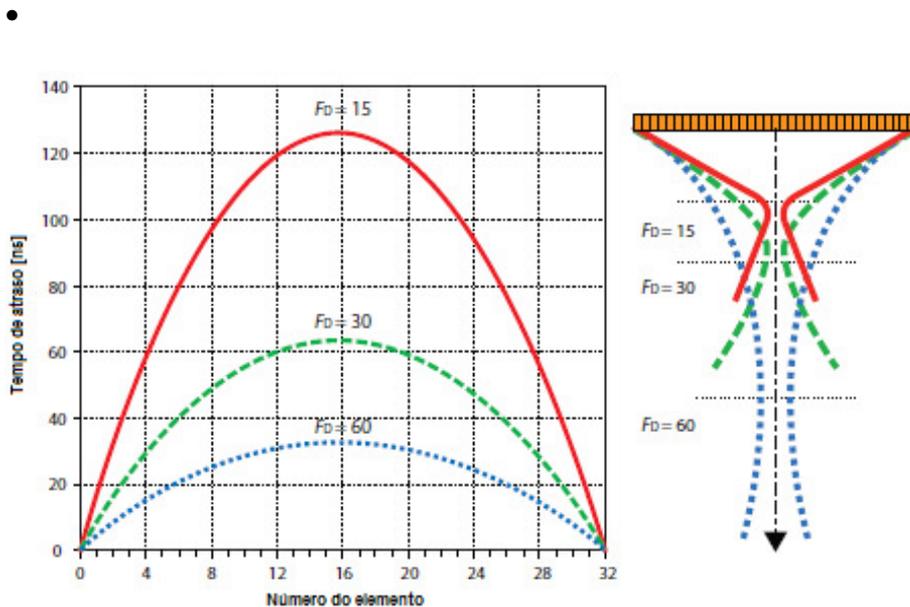
- Profundidade de foco dinâmica (DDF): Nesta modalidade, há uma única lei focal de emissão e são geradas diferentes leis focais de recepção, de forma a propiciar a focalização simultânea em diversas profundidades. As regiões onde há focalização são pré-estabelecidas pelo usuário; o equipamento utiliza esta informação de forma a modificar o retardo de recepção para cada elemento. A Figura 2.17 apresenta os princípios desta lei focal: para um transdutor de 32

elementos, são apresentados os momentos em que cada elemento deve ser excitado durante a recepção para realizar a focalização em uma determinada profundidade (no caso, 15 mm, 30 mm e 60 mm).

Figura 2.17 – Valores de atraso (esquerda) e princípios da DDF (direita) para um transdutor linear de 32 elementos, com foco em 15, 30 e 60mm, empregando ondas longitudinais e contato direto (Adaptado de OLYMPUS, 2007b).

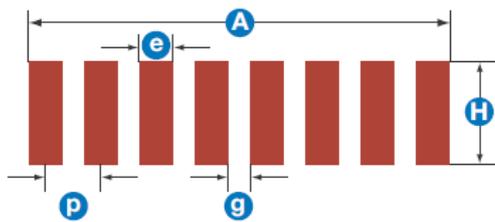
A Figura 2.18 apresenta parâmetros do transdutor cujo conhecimento é primordial para o cálculo das leis focais.

A: abertura efetiva na direção de refração do feixe

Figura 2.18 – Principais parâmetros de um transdutor *phased array* (Adaptado de OLYMPUS, 2012).

Conforme mencionado anteriormente, em geral, os elementos são disparados em grupos, criando o conceito de abertura efetiva, apresentado geometricamente na Figura 2.18. Raciocínio similar ao empregado na avaliação do tamanho do elemento pode ser aplicado ao valor da abertura efetiva: quanto maior esta for, menor será a capacidade de divergência do feixe, e, conseqüentemente, menor será a máxima deflexão angular do feixe resultante, conforme apresentado na Figura 2.19.

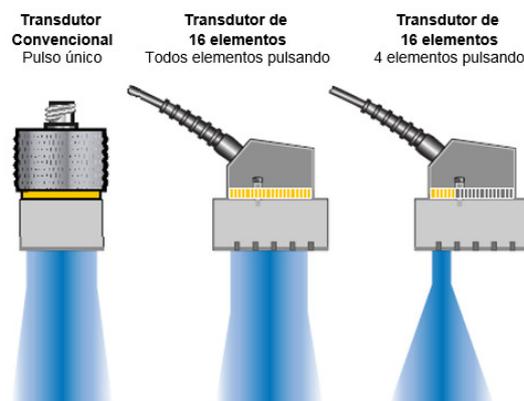
Figura 2.19 – Influência da abertura efetiva sobre a divergência do feixe (Adaptado de OLYMPUS, 2012).

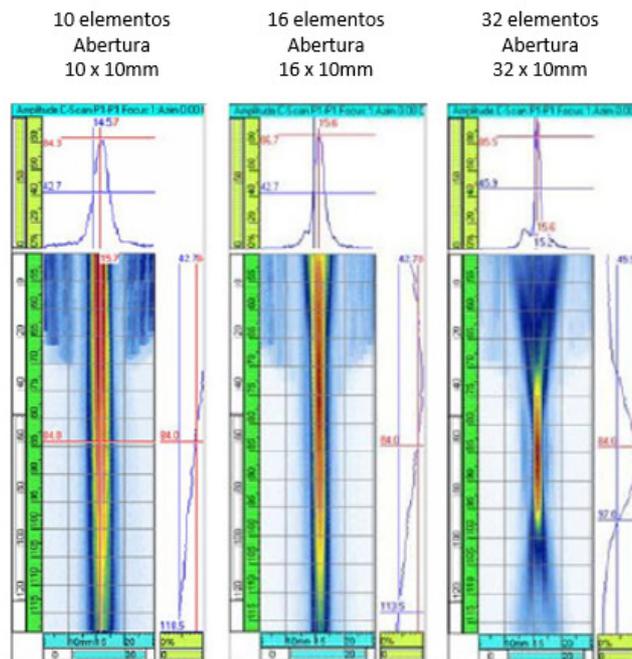
Apesar de limitar a máxima deflexão angular, a maior direcionalidade do feixe quando um maior número de elementos são empregados pode trazer benefícios à inspeção. Dentro do campo próximo, o transdutor pode ser focalizado para criar um feixe que convirja em vez de divergir. O estreitamento do diâmetro do feixe para um ponto focal aumenta a energia sonora por unidade de área dentro da zona focal, e, portanto, aumenta a sensibilidade a refletores menores, assim como aumenta a resolução do ensaio. Adicionalmente, a sensibilidade no campo distante também pode ser aumentada em decorrência da dissipação mais suave da energia do feixe. A Figura 2.20 apresenta a influência da abertura no poder de focalização de um transdutor *phased array* (OLYMPUS, 2012). Nesta figura, 3 aberturas distintas são empregadas e a concentração de energia promovida por cada uma delas ao longo da profundidade da peça é demonstrada. Áreas vermelhas representam regiões com alta concentração de energia.

Figura 2.20 – Focalização do feixe empregando diferentes aberturas (Adaptado de OLYMPUS, 2012).

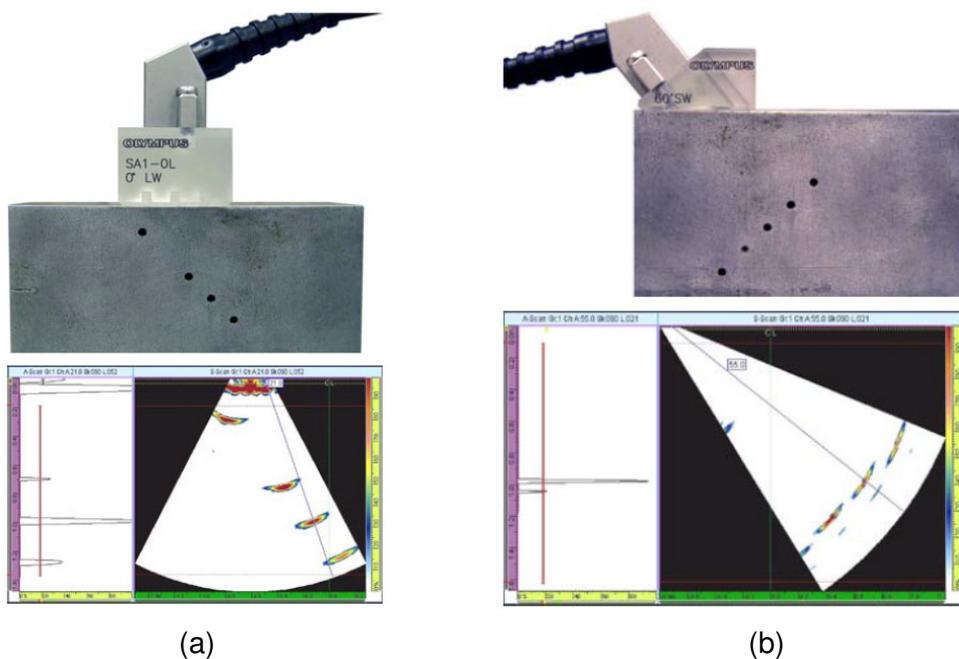
Assim como no ultrassom convencional, a representação dos dados de inspeção por *phased array* pode ser realizada através de sinais A, B ou C-scans, conforme exposto na seção 2.1.6 deste trabalho. Há ainda uma visualização característica deste ensaio, o S-scan. Esta visualização representa uma vista 2D de todos os A-scans de uma abertura angular específica e fixa, corrigidos quanto ao atraso e ao ângulo de refração. Em um S-scan, o eixo horizontal representa a distância projetada (largura da peça) e o eixo vertical representa a profundidade. A Figura 2.21 apresenta dois S-scans típicos: o primeiro, de uma varredura *setorial* com ondas longitudinais variando de -30° a $+30^\circ$; o segundo, de uma varredura *setorial* com ondas transversais variando de $+35^\circ$ a $+70^\circ$ (OLYMPUS, 2007b, 2012).

Figura 2.21 – Posicionamento do transdutor e mapas S-scan para varredura *setorial* (a) -30° a $+30^\circ$ e (b) $+35^\circ$ a $+70^\circ$. (OLYMPUS, 2012)

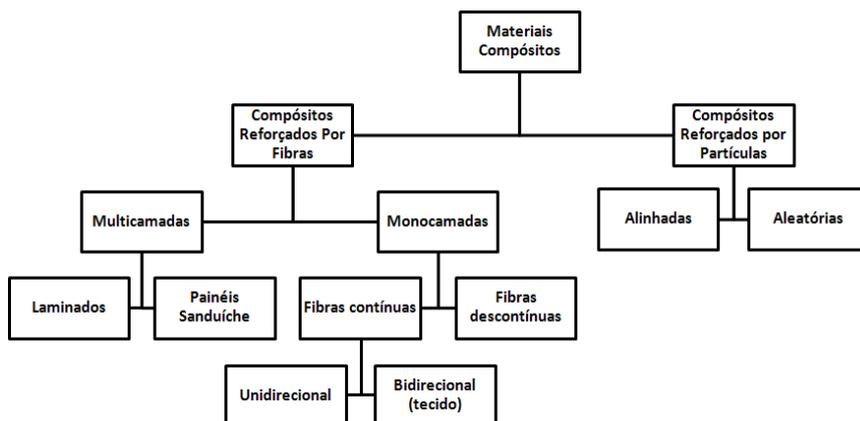
Figura 2.22 - Possíveis classificações de materiais compósitos³

Materiais compósitos possuem em sua estrutura duas ou mais fases quimicamente diferentes, apresentando combinações de propriedades dos materiais que constituem cada fase, de forma que estes materiais combinados tenham propriedades superiores às que possuíam de forma independente (CHUNG, 2010). Na configuração mais usual, uma das fases, denominada matriz, é contínua, e a outra, denominada reforço, é descontínua. A matriz geralmente é mais dúctil e menos resistente do que o reforço, que, por sua vez, confere a resistência mecânica do material propriamente dita (ISHAI, 1994). Compósitos podem ser classificados de acordo com o material que compõe a matriz – poliméricos, metálicos ou cerâmicos – ou de acordo com o formato do reforço – particulados ou fibrosos (CHUNG, 2010). Existem ainda diversas subcategorias nas quais materiais compósitos podem ser classificados, como, por exemplo, de acordo com o tipo e a disposição dos reforços (CHUNG, 2010). A Figura 2.22 apresenta as subcategorias de classificação.

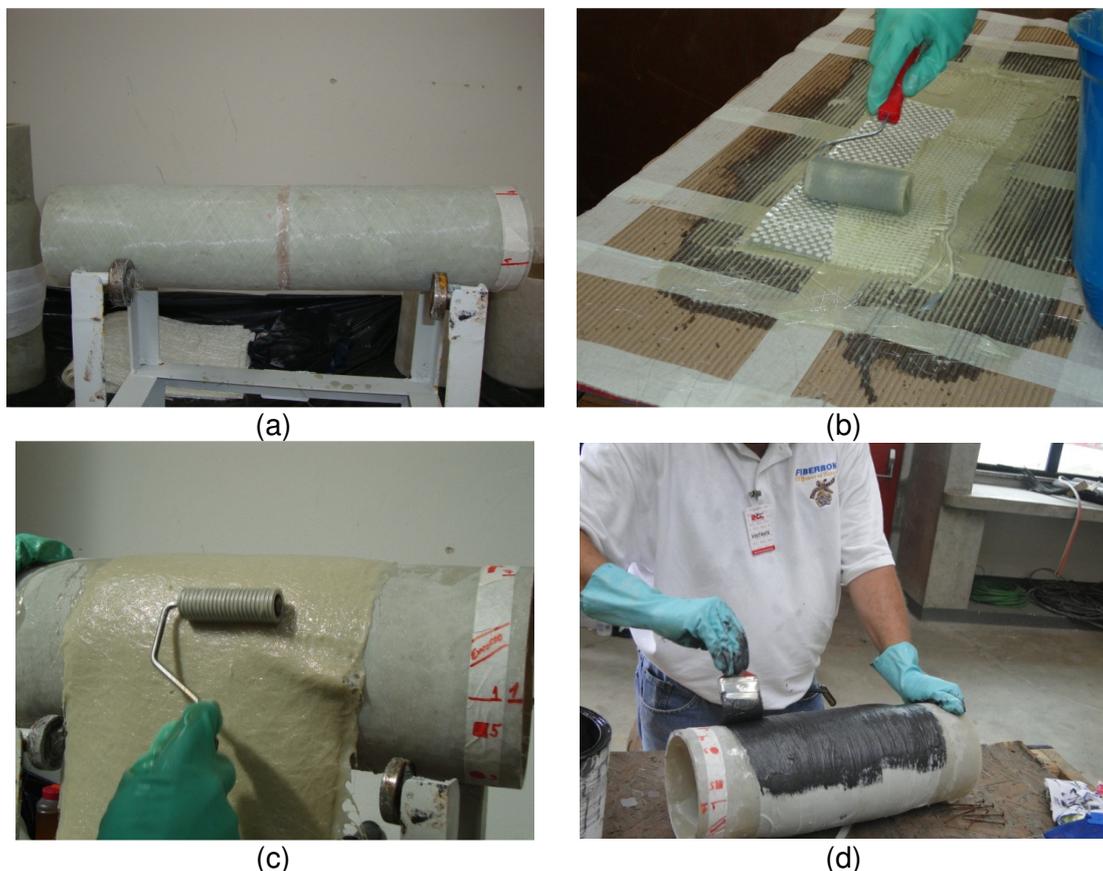
Figura 2.23 - Etapas de fabricação de uma junta laminada. (a) Aspecto dos dutos unidos através de solda polimérica antes da aplicação das camadas laminadas. (b) Processo de laminação manual. (c) Deposição das camadas laminadas sobre os dutos. (d) Acabamento superficial após a cura da resina.

polimérica, que pode ocorrer em temperatura ambiente ou com o fornecimento externo de calor. A Figura 2.23 ilustra o procedimento adotado para a fabricação de uma junta polimérica através de laminação manual.

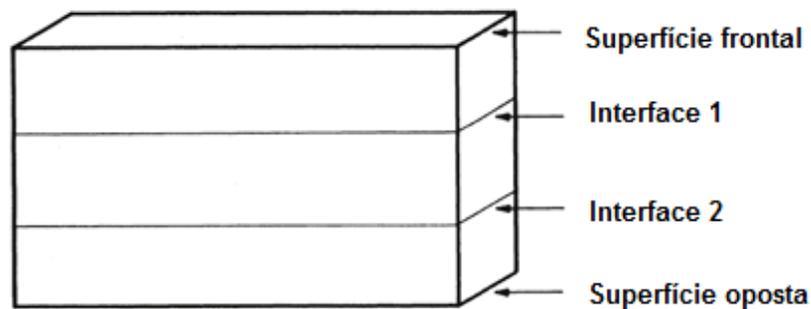
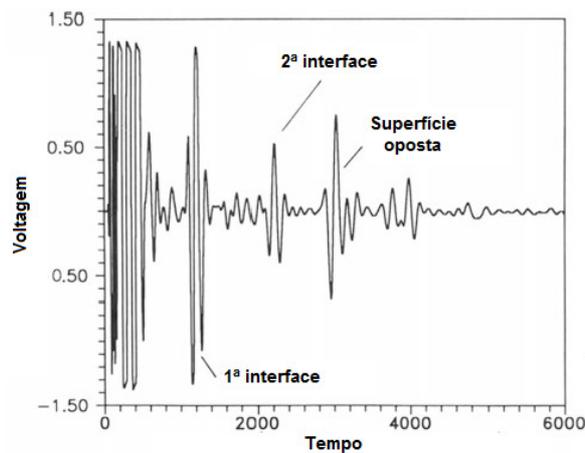
Figura 3.1 – (a) Esquema do material investigado. (b) A-scan registrado (Adaptado de FORTUNKO e FITTING, 1991).

FORTUNKO e FITTING (1991) investigaram o comportamento ultrassônico em um painel laminado de epóxi/fibra de vidro de 50 mm de espessura. Para tal, desenvolveram aparato próprio, composto por dois transdutores banda larga de 1 MHz no modo *pitch-catch*. Os resultados demonstraram boa relação sinal-ruído no que tange a detecção das interfaces internas do material, conforme apresentado na Figura 3.1. Porém, os autores não investigaram o comportamento da técnica na presença de eventuais defeitos típicos desta estrutura, apresentando, portanto, resultados promissores, porém incompletos.

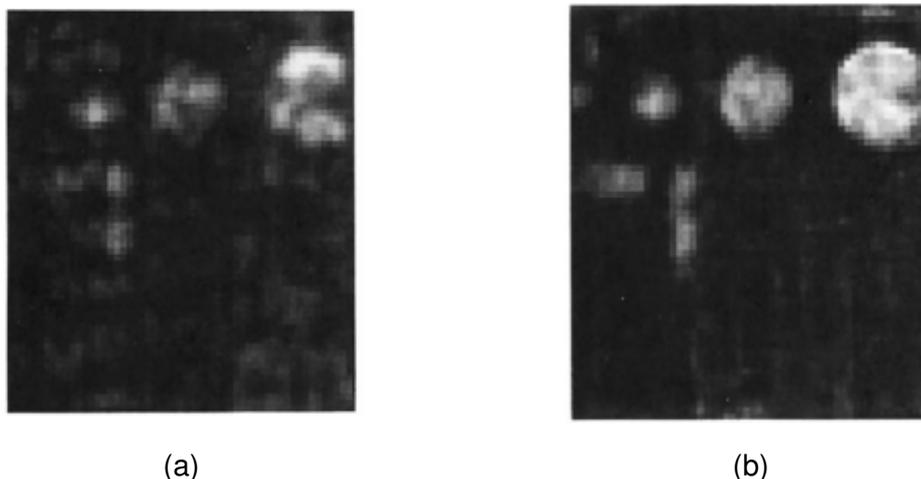
Figura 3.2 – Mapas *C-scan* obtidos na inspeção de painéis compósitos. (a) *C-scan* bruto e (b) *C-scan* após processamento proposto pelos autores (MURRI *et al*, 1991).

Entretanto, a morfologia dos defeitos indicada pelo ultrassom apresentou certa discrepância em comparação ao formato real, conforme apresentado Figura 3.2(a). Os defeitos foram melhor definidos quando os autores realizaram um simples pós-processamento dos sinais, de forma que a imagem *C-scan* foi formada a partir da razão entre os ecos de fundo e de interface do material, conforme apresentado na Figura 3.2(b).

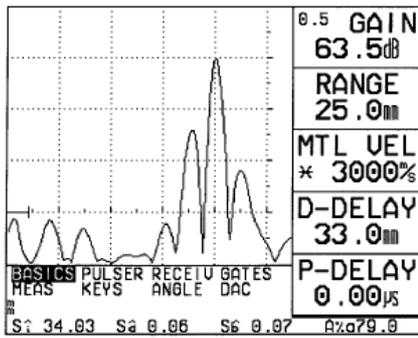
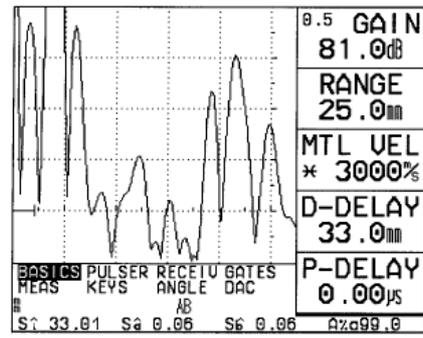
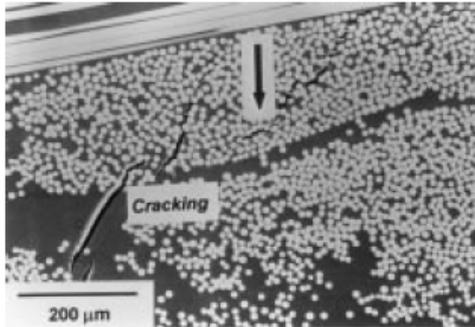
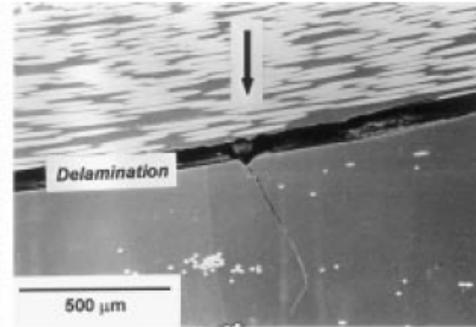
Figura 3.3 – (a) A-scan do material virgem e (b) após 20000 ciclos de fadiga. (c) e (d) demonstram as trincas e delaminações decorrentes dos ensaios de fadiga. (MOURITZ *et al*, 2000)

MOURITZ *et al* (2000) avaliaram a detecção por ultrassom de danos por fadiga e delaminações em material compósito de matriz em resina poliéster com reforço de fibra de vidro. Os corpos de prova investigados possuíam espessura entre 8 e 150 mm. O transdutor empregado possuía frequência de 500 kHz e as varreduras foram realizadas em modo pulso-eco. Os resultados apresentados na Figura 3.3 demonstraram que o ultrassom foi capaz de detectar danos por fadiga sob altas tensões, situação na qual o material apresenta delaminações mais grosseiras e trincas que se propagam em direções distintas à de propagação do feixe ultrassônico. A detecção é caracterizada pela necessidade de aumentar o ganho em 17,5 dBs para manter o eco de fundo em 80% da tela no material fadigado. Para avaliar o limite da técnica, os autores fabricaram corpos de prova no estilo “degrau” com delaminações artificiais, de 0,1 mm de espessura e 2 a 150 mm de largura. A Figura 3.4 apresenta graficamente os resultados obtidos, considerando o tamanho do defeito e a sua profundidade.

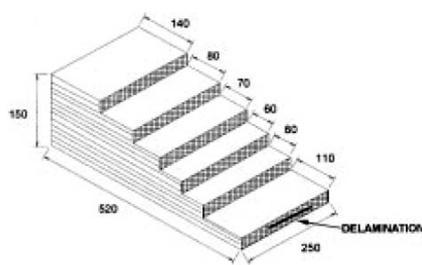
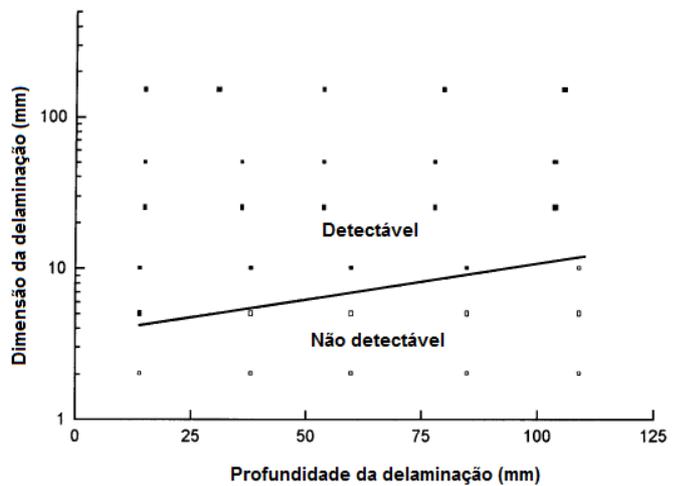
Figura 3.4 – (a) Amostra em degrau com delaminação artificial para avaliação do limite de detecção da técnica. (b) Resultado gráfico que aponta a detectabilidade do defeito em função de seu tamanho e profundidade (MOURITZ *et al*, 2000)

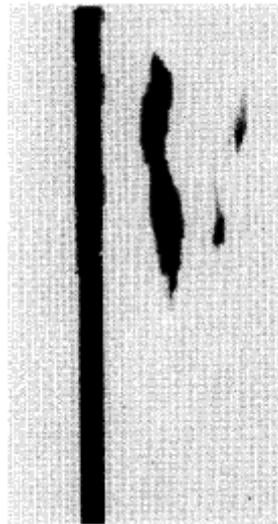
Figura 3.5 - *C-scan* com delaminações (à esquerda) e núcleo de porosidades (à direita) detectadas em material CFRP (LETHIECQ *et al*, 1994).

LETHIECQ *et al* (1994) desenvolveram dois transdutores *array* lineares para a inspeção de materiais poliméricos e compósitos. Para tal, realizaram um estudo extensivo tendo em vista obter os parâmetros de configuração ótima para o seu caso de estudo. Como resultado, identificaram que o melhor compromisso entre cobertura, resolução, penetração, relação sinal-ruído e diminuição da influência dos lóbulos laterais, o *array* ideal seria de 72 elementos (com abertura efetiva de 8 elementos), pitch de 1,25 mm e frequência de 3,5 MHz. Estes *arrays* foram aplicados empregando a técnica de transparência para a inspeção de um painel compósito de matriz epóxi com reforço em fibra de carbono, com 5 mm de espessura e contendo os defeitos de porosidade e delaminações. A Figura 3.5 apresenta um *C-scan* representativo dos resultados obtidos, no qual é possível observar a detecção da delaminação e das porosidades existentes no material.

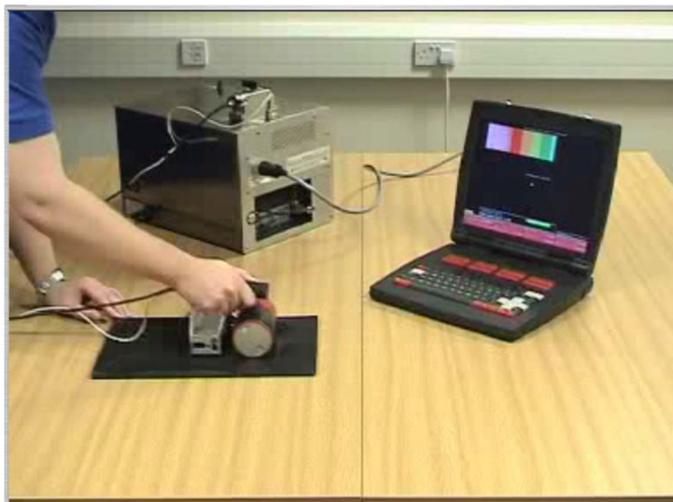
Figura 3.6 – Equipamento de *phased array* desenvolvido para a inspeção de compósitos laminados (BROTHERHOOD *et al*, 2003).

BROTHERHOOD *et al* (2003) apresentaram um aparato desenvolvido em parceria com a Airbus que consiste em um sistema de *phased array* de 32 canais ativos multiplexáveis em 128. O sistema é voltado para inspeções manuais e opera nos modos *B-scan* e *C-scan*, utilizando como sensores *wheel probes* de 1 a 10 MHz de frequência. O equipamento foi testado em compósitos de fibra de carbono utilizados na indústria aeroespacial, detectando com sucesso defeitos como danos por impacto, descolamento, porosidade e dobramento de fibras. A Figura 3.6 apresenta uma foto com o equipamento desenvolvido.

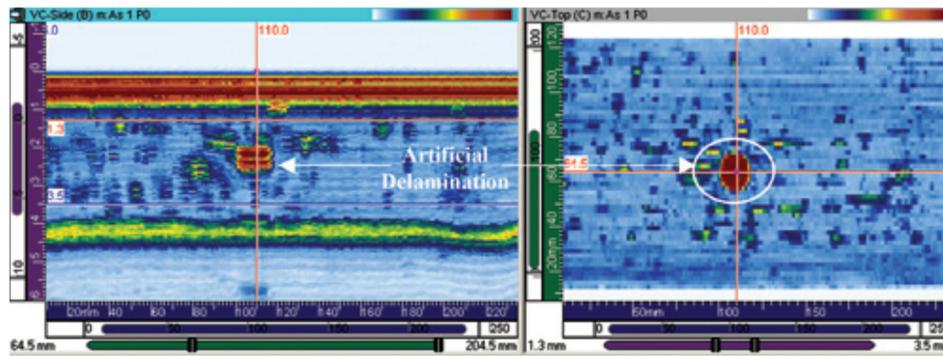
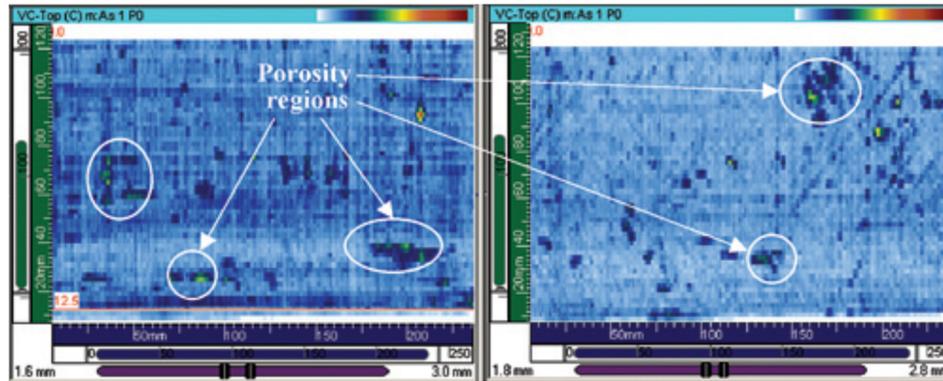
Figura 3.7 – (a) B-scan e C-scan de áreas delaminadas e (b) C-scans de áreas que apresentaram porosidades (NAGESWARAN *et al*, 2006).

NAGESWARAN *et al* (2006) testaram a detectabilidade de defeitos artificialmente inseridos em amostras de CFRP por *phased array*. Foram estudados defeitos de delaminação entre camadas laminadas e inclusões de partículas estranhas. A inspeção foi simulada no *software* CIVA para a sua prévia validação. Foi utilizado um *array* de 7 MHz, com 16 elementos multiplexados em 128, através do método pulso-eco em imersão. A imersão foi empregada, pois de acordo com a lei focal utilizada, é necessário que o transdutor esteja a uma determinada distância da superfície da amostra para que a focalização desejada seja atingida, uma vez que as amostras eram muito finas e anisotrópicas, provocando uma má formação do feixe. Através desta configuração, os defeitos artificiais de delaminação e porosidade foram detectados com sucesso. A Figura 3.7 apresenta alguns dos mapas obtidos. Os autores ressaltam a grande vantagem, em relação ao tempo de inspeção, do *phased array* (~2min) em comparação a um transdutor convencional (~33min) para os materiais estudados.

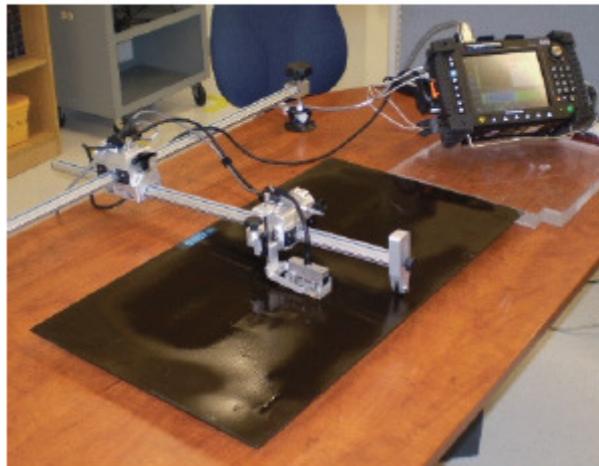
Figura 3.8 – Aparato experimental utilizado por HABERMEHL *et al* (2009) na inspeção de painéis CFRP.

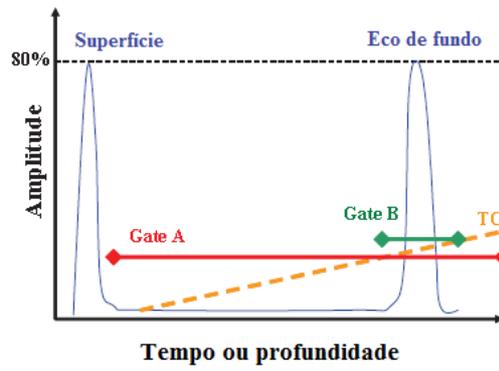
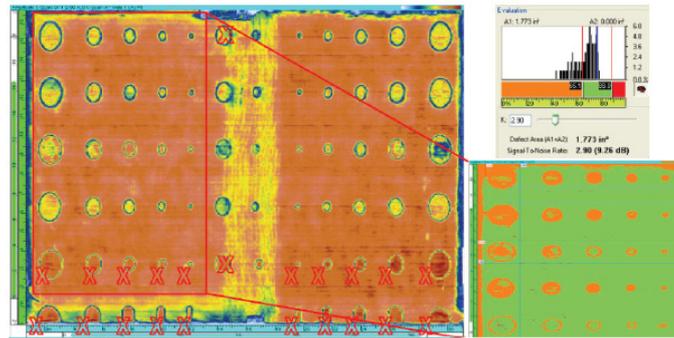
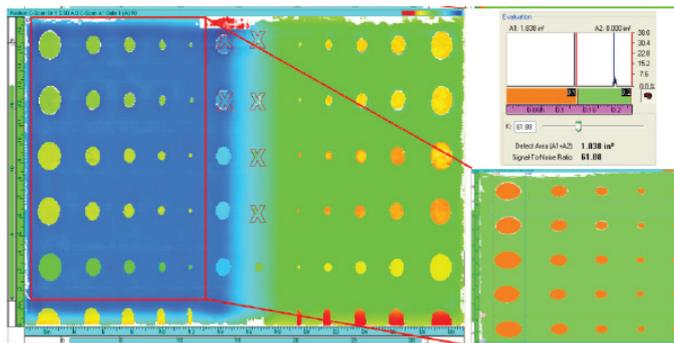
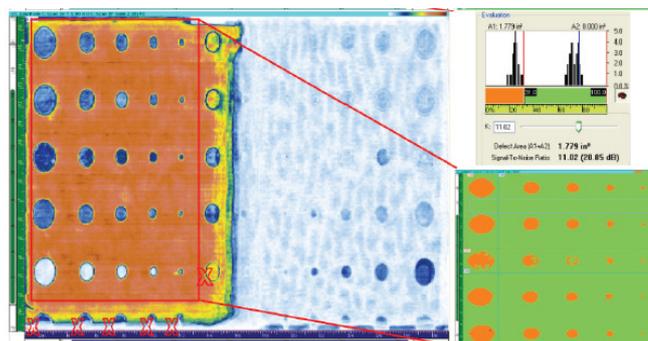
Figura 3.9 – Resultados obtidos na inspeção de painéis CFRP. (a) Localização dos *gates* de aquisição; (b) C-scan de amplitude do *gate* A; (c) C-scan de tempo de voo do *gate* A; (d) C-scan de amplitude do *gate* B. (Adaptado de HABERMEHL *et al*, 2009)

importante salientar que a abordagem sugerida pelos autores é válida para geometrias e superfícies bem comportadas. Isto fica nítido na avaliação da região central dos mapas C-scan da Figura 3.9, na qual há uma transição gradual de 24 para 16 camadas de compósito. É possível observar que a detecção nesta região é dificultada, a morfologia dos defeitos não é tão nítida quanto nos outros pontos onde a espessura é uniforme e a relação sinal ruído nesta região é muito menor quando comparada às demais.

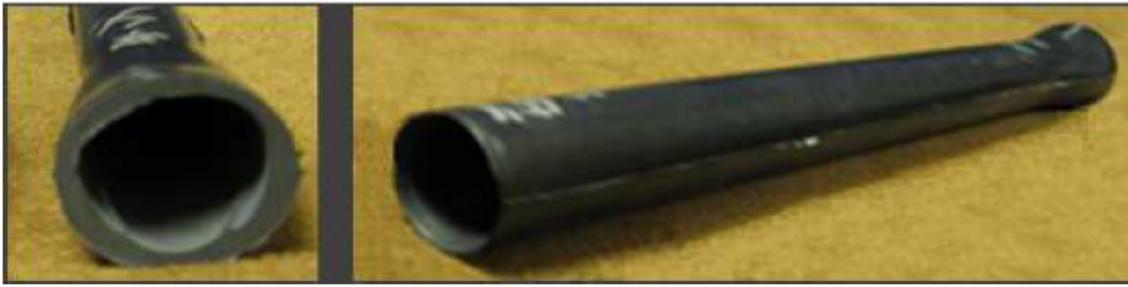
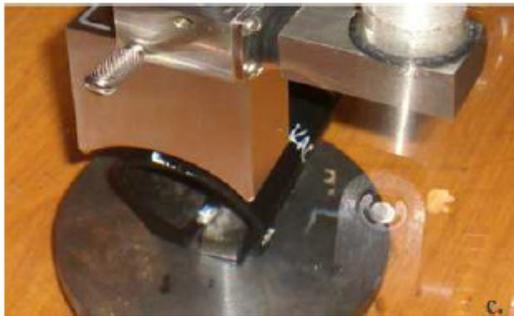
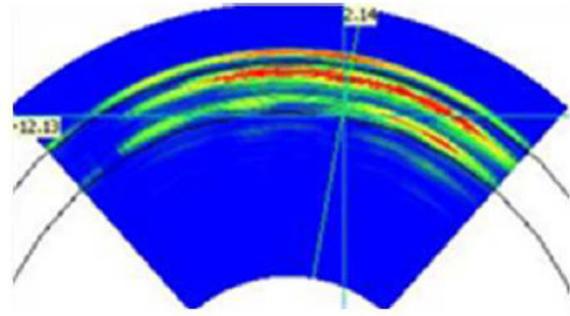
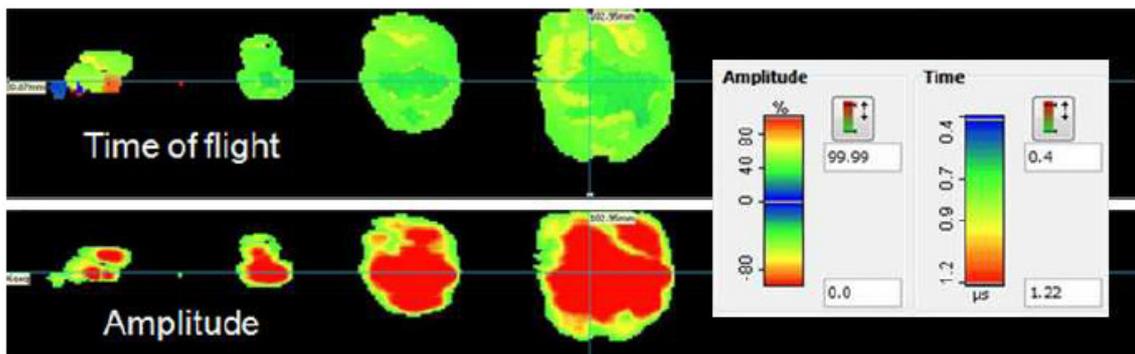
Figura 3.10 – (a) Tubo laminado em CFRP; (b) Transdutor *array* de formato customizado com detecção de defeito em formato *S-scan*; (c) Mapas *C-scan* em tempo de voo e amplitude para a inspeção com o *array* circular; (d) *C-scan* em amplitude para a inspeção empregando a técnica SAUL. (HOPKINS *et al*, 2011)

HOPKINS *et al* (2011) demonstraram diversas aplicações do *phased array* na inspeção de materiais compósitos. Ilustrando a versatilidade que a técnica provém, dois dos casos apresentados merecem destaque. Um tubo laminado em material CFRP contendo defeitos artificiais de delaminação (fitas de teflon com 4 a 20 mm de extensão) foi inspecionado empregando duas abordagens diferentes. A primeira consistiu no emprego de um transdutor *array* fabricado conforme a geometria avaliada, ou seja, os elementos estão dispostos em formato circular, conforme apresentado na Figura 3.10(b). Posteriormente, o tubo foi novamente inspecionado em ambiente de imersão empregando um transdutor linear. Neste caso, um processamento de dados chamado SAUL (*Surface Adaptive Ultrasound*) foi aplicado. No SAUL, o formato do objeto inspecionado é medido através da resposta em tempo de voo dos sinais refletidos pela sua superfície; com estes valores, as leis focais são adaptadas (recalculadas) de forma a considerar a geometria superficial do material. A Figura 3.10 demonstra os resultados obtidos para ambas as inspeções. Todos os defeitos foram detectados nos dois casos, sendo possível observar uma grande correlação entre os mapas *C-scan* produzidos em ambas as inspeções.

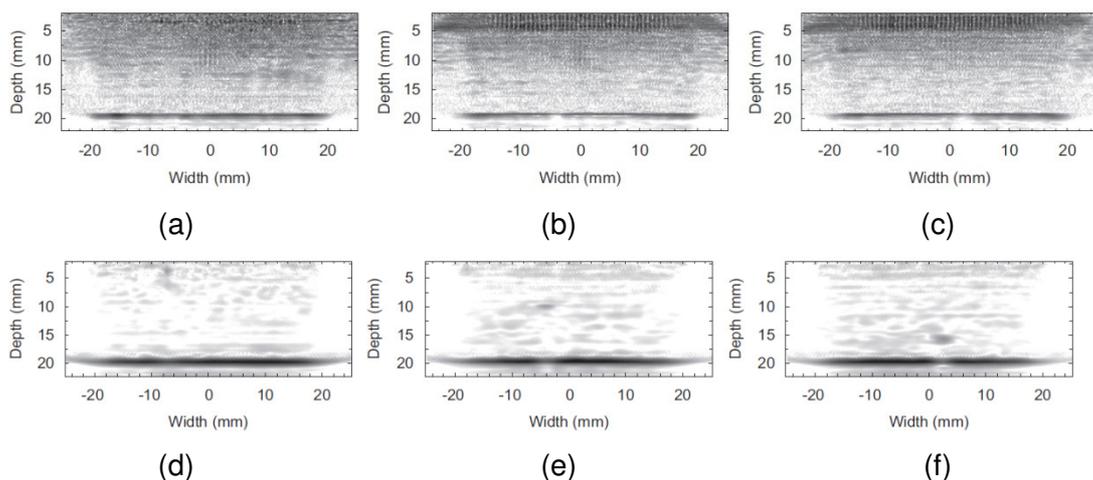
Figura 3.11 – Imagens geradas por TFM: (a), (b) e (c) imagens padrão, sem tratamento; (d), (e) e (f) imagens após processamentos indicados pelos autores, com os 3 furos detectados (LI *et al*, 2013).

LI *et al* (2013) avaliaram a inspeção por *phased array* em compósitos através do método de FMC/TFM (*Full Matrix Capture/Total Focusing Method*). A FMC, ou Captura de Matriz Completa, consiste na emissão individual de cada elemento do transdutor, seguida pela recepção por todos os seus elementos. Este processo se repete até que todos os elementos tenham realizado emissão. O TFM, ou Método de Focalização total, é uma das inúmeras formas de pós-processar os dados registrados por FMC. O TFM processa sinais de todas as combinações possíveis de emissão-recepção de um transdutor *phased array*, realizando a focalização tanto na emissão quanto na recepção, gerando, portanto, uma imagem de alta resolução para o material inspecionado. Apesar de tratar-se de uma metodologia poderosa que tem sido cada vez mais empregada, o FMC/TFM encontra grandes desafios para a sua aplicação em compósitos em decorrência da anisotropia destes materiais. LI *et al* (2013) propõem algumas modificações do método para a anisotropia do material, como a correção do perfil de velocidades em função da direção de propagação, aliada ao emprego de filtros no domínio da frequência. A metodologia proposta foi testada empiricamente em um painel de CFRP, com 19 mm de espessura, contendo furos laterais de 1,5 mm de diâmetro nas profundidades de 4 mm, 10 mm e 16 mm. Foi empregado um transdutor *array* linear de 64 elementos e 5 MHz de frequência. A Figura 3.11 compara os resultados obtidos via um procedimento FMC/TFM padrão e via o FMC/TFM proposto pelos autores. É possível observar que de fato há uma melhora substancial nas imagens geradas (o FMC/TFM padrão não gera resultados interpretáveis), mas, ainda assim, há uma relação sinal-ruído razoavelmente baixa nas imagens tratadas.

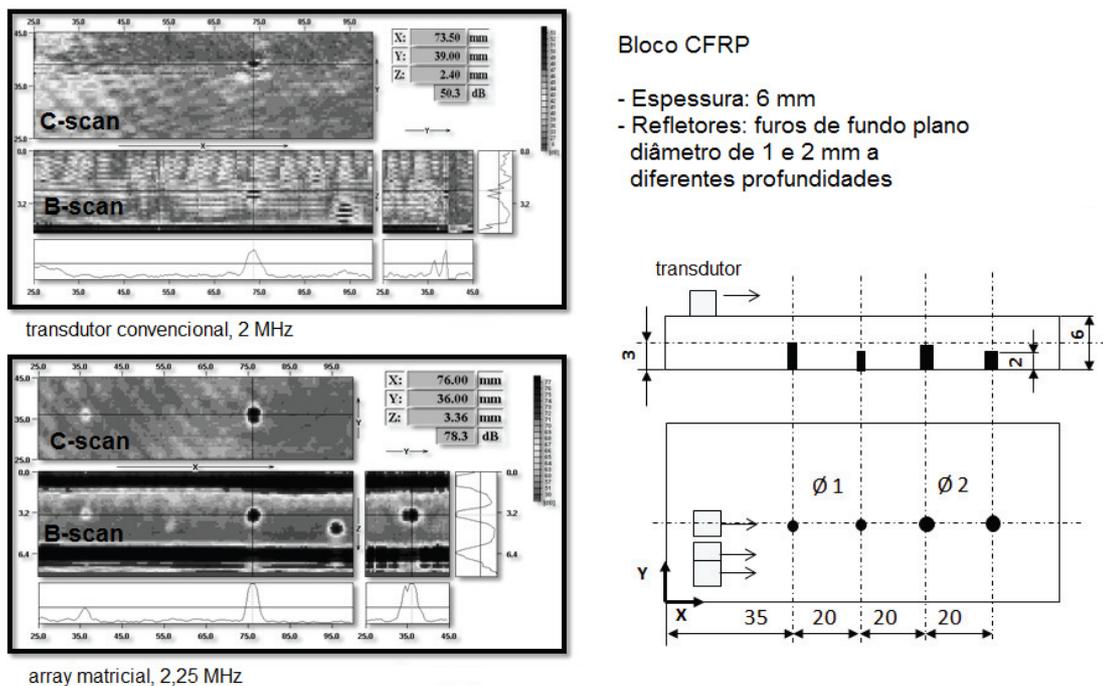
Figura 3.12 – Comparação entre ultrassom convencional e *phased array* pós-processado na inspeção de defeitos artificiais inseridos em bloco de CFRP (Adaptado de KREUTZBRUCK *et al*, 2014)

KREUTZBRUCK *et al* (2014) apresentaram um comparativo interessante entre resultados obtidos com ultrassom convencional e *phased array* na inspeção de materiais CFRP. Os autores demonstram que a versatilidade de manipulação sobre o feixe ultrassônico possibilitada pelo *phased array* promove melhorias substanciais nos resultados de inspeção. Ao aplicar um pós-processamento de dados análogo ao modo FMC/TFM, a resolução da imagem gerada é imensamente superior à obtida com um transdutor convencional. Para traçar este paralelo, os autores empregaram um transdutor convencional de 2 MHz e um transdutor *array* de 2,25 MHz na inspeção de um painel CFRP de 6 mm de espessura, contendo furos de fundo plano, conforme esquema apresentado na Figura 3.12. Nesta figura, é possível observar que as imagens geradas pelo *array* matricial têm melhor relação sinal-ruído, maior resolução e maior detecção em comparação aos resultados obtidos com ultrassom convencional.
