APLICAÇÃO DA TÉCNICA PHASED ARRAY NA INSPEÇÃO DE JUNTAS DE TUBULAÇÕES EM MATERIAL POLIMÉRICO REFORÇADO POR FIBRA DE VIDRO

Dissertação de Mestrado apresentada ao Programa de Pós-graduação em Engenharia Metalúrgica e de Materiais, COPPE, da Universidade Federal do Rio de Janeiro, como parte dos requisitos necessários à obtenção do título de Mestre em Engenharia Metalúrgica e de Materiais.

Rio de Janeiro
Dezembro de 2016

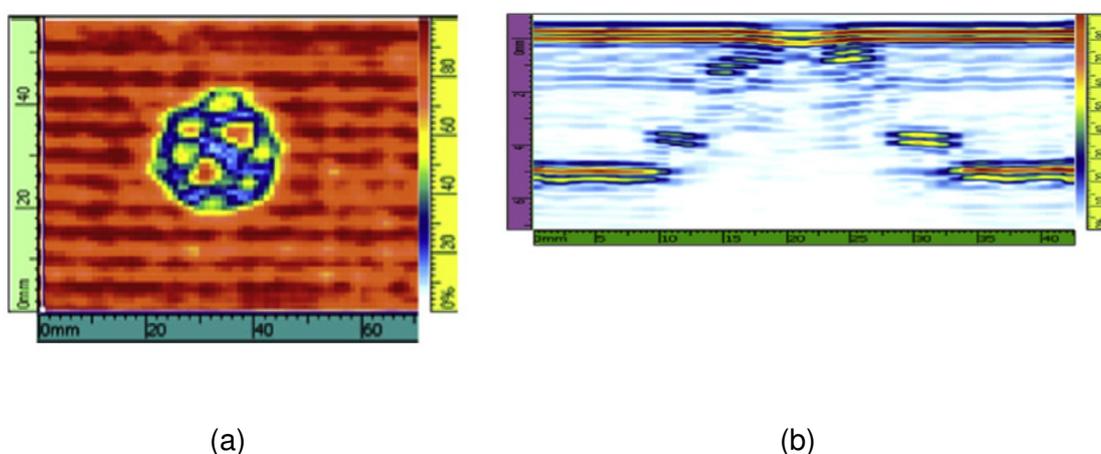
Figura 3.13 – Imagens de defeito provocado por impacto de baixa energia em material CFRP: (a) *C-scan* e (b) *S-scan* (MEOLA *et al*, 2015).

laboratório através de ensaio Charpy. Para a inspeção, foi empregado um transdutor linear de 64 elementos e 5 MHz de frequência, em conjunto com equipamento que permite a ativação de 16 elementos simultâneos. A Figura 3.13 mostra, a título de exemplo, a inspeção de um dos corpos de prova avaliados. No *C-scan* é possível identificar a extensão do defeito provocado pelo ensaio de impacto; já o *S-scan* demonstra a disposição dos defeitos ao longo da espessura do corpo de prova. Os mesmos corpos de prova também foram inspecionados por termografia, cujos resultados para dimensionamento demonstraram grande correlação com os valores apontados pelo *phased array*, sugerindo que ambas as técnicas são indicadas para a detecção deste tipo de defeito em material CFRP.

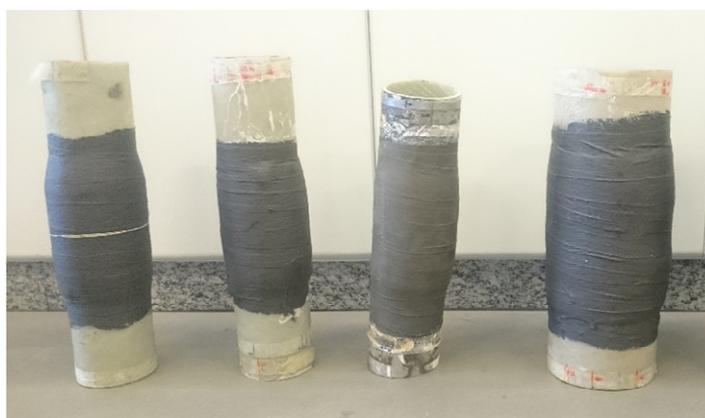
Figura 4.1 – Corpos de prova inspecionados

Foram fabricadas em laboratório 4 juntas laminadas em material PRFV para a realização deste trabalho. Das 4 juntas, 2 tiveram defeitos inseridos durante o processo de fabricação. O material e mão-de-obra necessários para a produção destes corpos de prova foi cedido por uma das fabricantes responsáveis pela instalação deste tipo de junta no Brasil. A Figura 4.1 apresenta uma fotografia dos corpos de prova disponíveis e a Tabela 4.1 apresenta suas identificações e parâmetros geométricos.

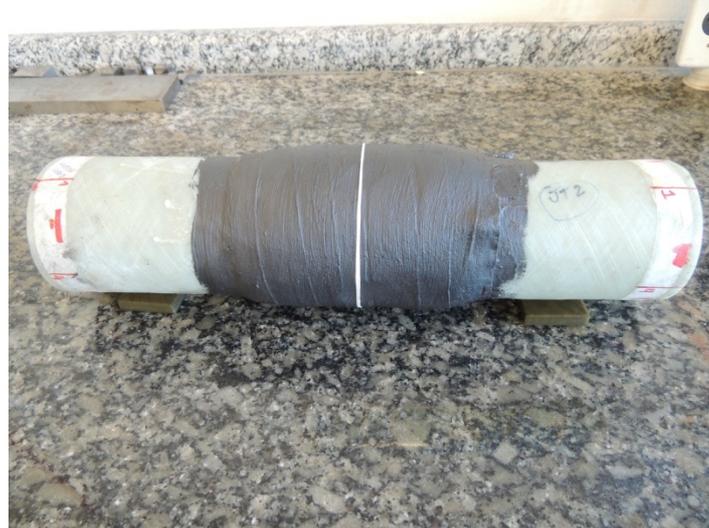
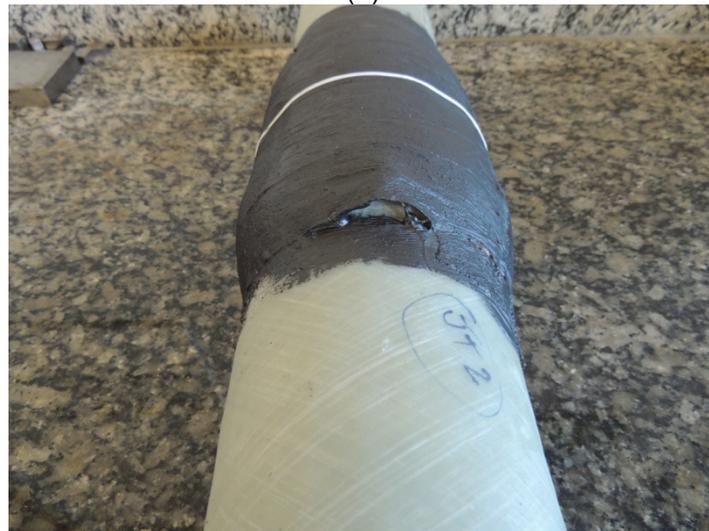
Figura 4.2 - Defeitos de bolha de ar de inseridos. (a) Defeito de bolha de ar inserido no lado direito da junta. (b) Defeito de bolha de ar inserido em detalhe.

A bolha de ar foi simulada durante a passagem do rolo metálico sobre as mantas, de forma a deixar deliberadamente algumas áreas com a presença de bolhas de ar. A Figura 4.2 demonstra este defeito.

A Figura 5.18 apresenta o C-scan obtido com a lei focal *Direction and Depth* na inspeção da J2. Esta lei focal foi capaz de detectar 10 dos 12 defeitos do tipo delaminação/descolamento, conforme sinalização presente nesta figura. Adicionalmente, em azul, estão realçadas as indicações de duas das quatro bolhas de ar existentes neste corpo de prova: bolha 1 e bolha 3. As bolhas 2 e 4 também foram detectadas, porém, em abordagem diferente. Estas duas bolhas estão localizadas na extremidade do laminado (Figura 4.2 (b)). A sua detecção é caracterizada por uma

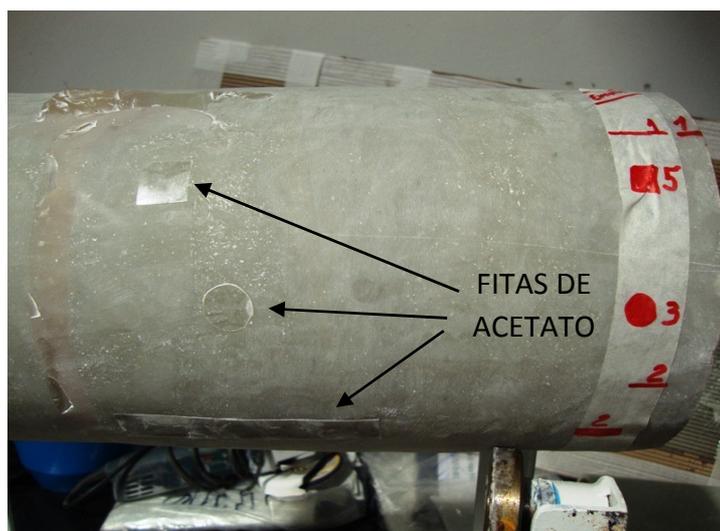
Figura 4.3 - Defeitos inseridos na superfície do duto e entre as mantas de fibra de vidro. Fitas de acetato simulam o descolamento e a delaminação entre mantas.

A delaminação e o descolamento de mantas foram simulados através da inserção de fitas de acetato na superfície dos dutos GFRP e entre as mantas. Para verificar a capacidade de penetração e resolução da técnica, foram inseridas fitas de variados tamanhos, formatos, espaçamentos e em diferentes profundidades (aplicadas entre diferentes camadas de mantas). A Figura 4.3 apresenta algumas das fitas inseridas nos corpos de prova com presença de defeitos. As Tabelas 4.2 e 4.3 apresentam a descrição de todos os defeitos inseridos em cada corpo de prova.

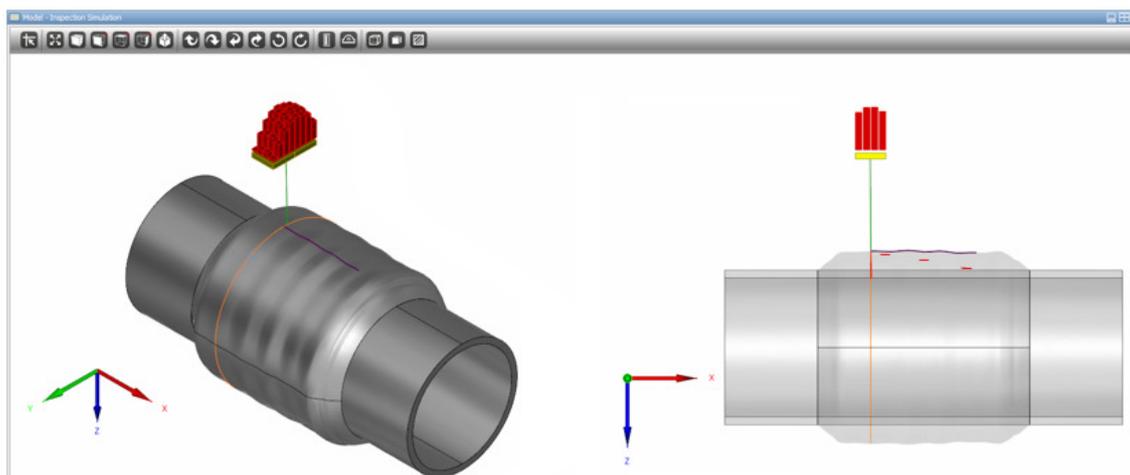
Figura 4.4 - Esquema representando o sólido virtual inserido no CIVA (esquerda) e vista com os 3 defeitos inseridos (3 traços vermelhos no interior da junta à direita).

Apenas os defeitos de delaminação foram avaliados na plataforma de simulação, uma vez que são os que apresentam maior desafio quanto à detecção por ultrassom. Foram inseridos 3 defeitos no sólido virtual, todos de dimensão 5 mm x 5 mm: um próximo à superfície externa da junta, um à metade da espessura e um próximo à interface laminado-duto. A Figura 4.4 mostra o sólido virtual e os defeitos inseridos no CIVA.

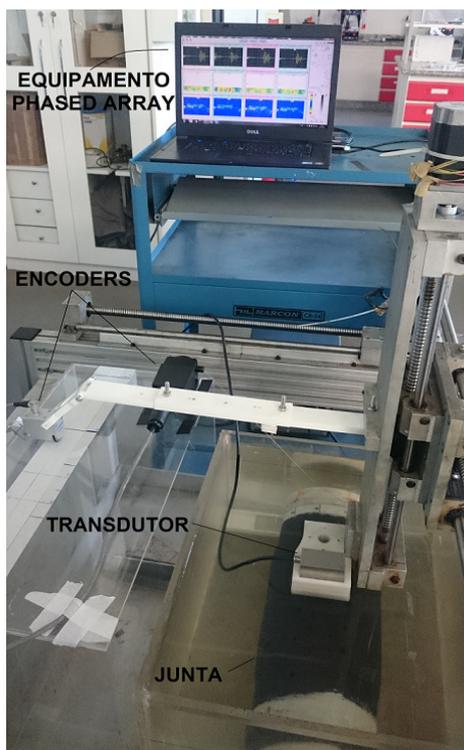
Figura 4.5 – Aparato utilizado para os ensaios por *phased array*.

A Figura 4.5 apresenta o aparato experimental empregado nos ensaios.

As mesmas leis focais avaliadas no CIVA foram aplicadas nas inspeções realizadas. A versatilidade apresentada pelo equipamento de *phased array* permite que em uma única varredura as quatro leis focais sejam disparadas simultaneamente, promovendo grande economia no tempo de inspeção.

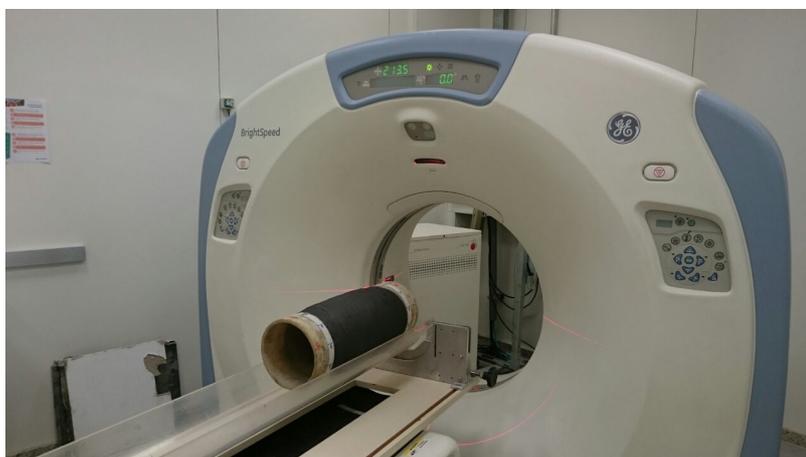
Figura 4.6 – Equipamento empregado na execução dos ensaios de tomografia computadorizada.

Para a execução dos ensaios, foi utilizado um tomógrafo médico da fabricante GE, modelo Brightspeed 16 canais, cordialmente disponibilizado pelo Laboratório de Tomografia Computadorizada do Centro de Pesquisas da Petrobras (CENPES/PDEP/CRF-PETROBRAS). A Figura 4.6 demonstra o equipamento utilizado. Os parâmetros empregados foram: energia de 140 kV, corrente de 250 mA e a resolução empregada foi a de 0,650 mm x 0,5 mm x 0,5 mm (profundidade x largura x comprimento), valores limites do equipamento.

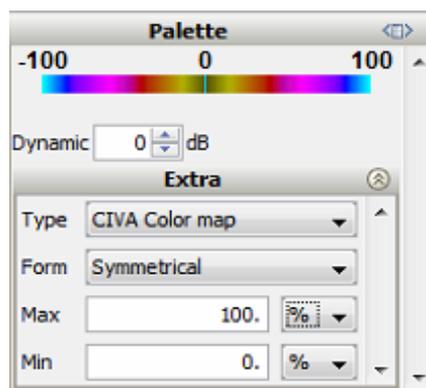
Figura 5.1 – Escala de cores, em valores de amplitude do sinal, para todos os resultados gerados no CIVA.

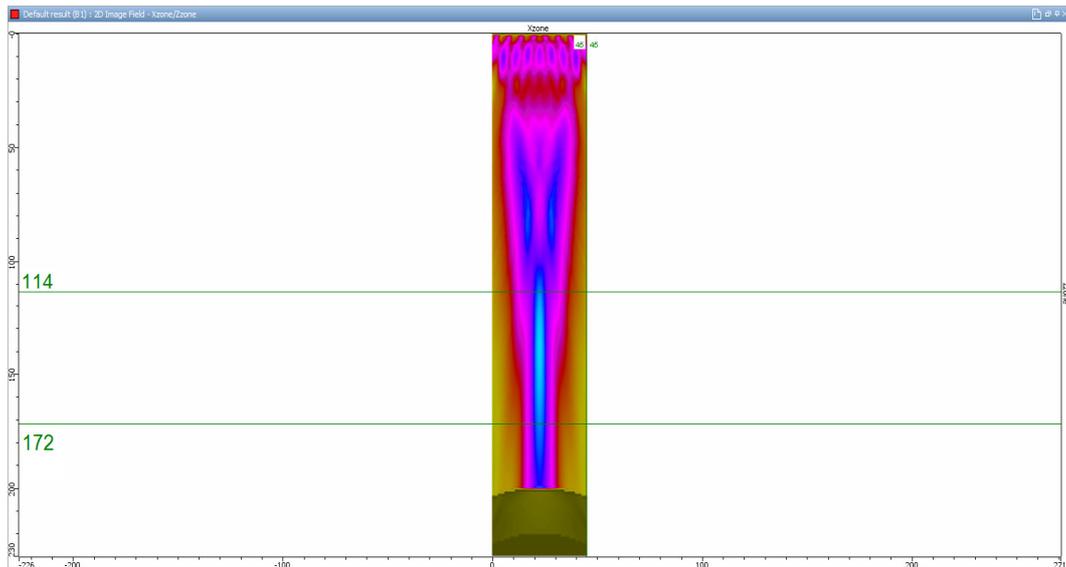
Figura 5.2 – Perfil do feixe sônico na água. A região de maior intensidade do feixe (final do campo próximo) está entre 114 e 172 mm de distância do transdutor.

As simulações demonstraram que com todos os elementos do transdutor ativos, o campo próximo na água tem extensão de aproximadamente 200 mm (Figura 5.2), sendo este o primeiro fator limitante. Leis focais que empregam focalização necessariamente têm de ser calculadas para distâncias menores que a do campo próximo, região onde é possível emitir um feixe convergente. No método de tentativa e erro, foi identificado que a distância ideal para a coluna d'água seria a de 70 mm, sendo esta a escolhida para a condução das inspeções.

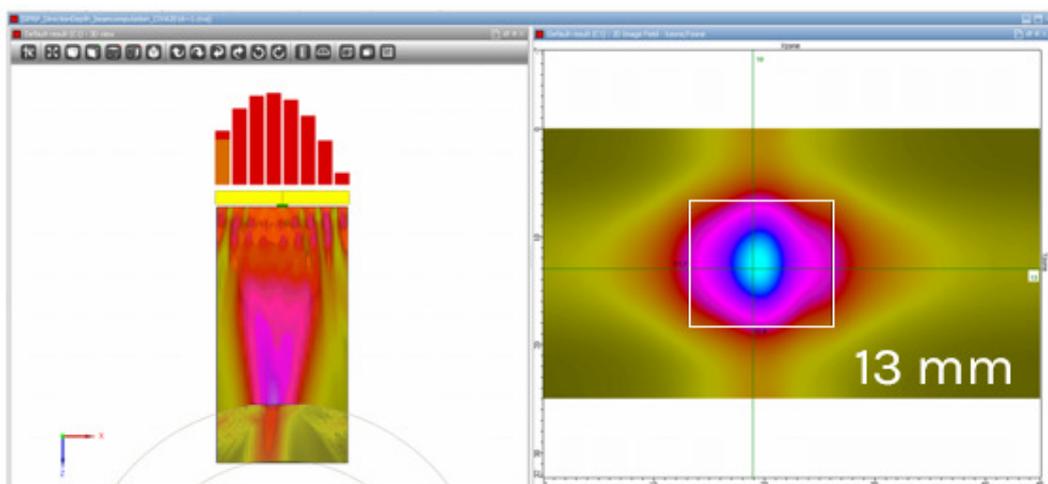
Figura 5.3 - Traçagem do feixe para a lei focal *Direction and Depth*.

O valor do passo de varredura foi determinado a partir da abertura do feixe de cada lei focal no momento em que este atinge a superfície da junta. Nas Figuras 5.3 a 5.6 as imagens apresentadas ao lado direito mostram a morfologia do feixe de cada lei focal ao atingir a superfície do material. Para o cálculo do valor de abertura foi realizada a queda de 6 dB em comparação ao ponto de maior intensidade do feixe (cor azul clara nas imagens). Com este parâmetro, a menor abertura apontada pelo CIVA foi para a lei focal *Several Depths Focus*, aproximadamente 7 mm, valor a ser adotado como passo de varredura circunferencial da junta.

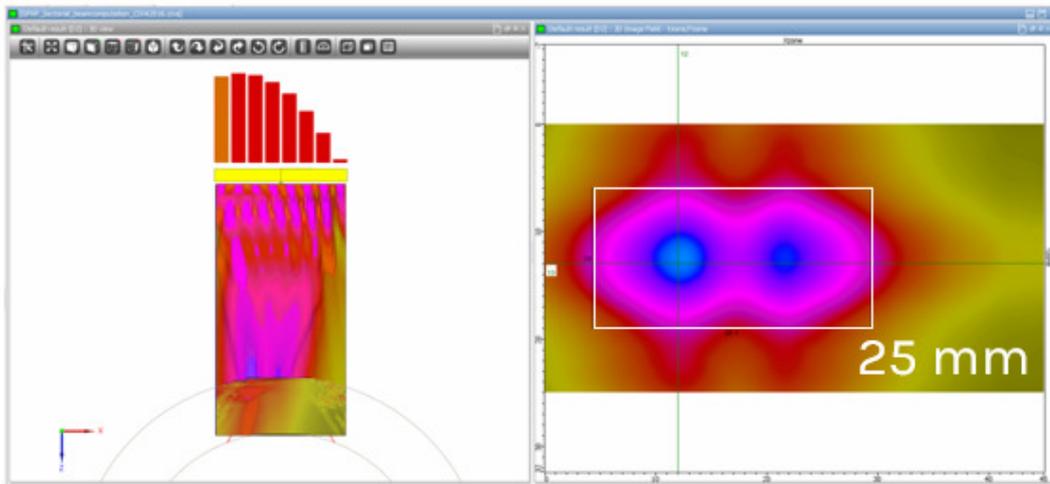
Figura 5.4 - Traçagem do feixe para a lei focal *Setorial*.

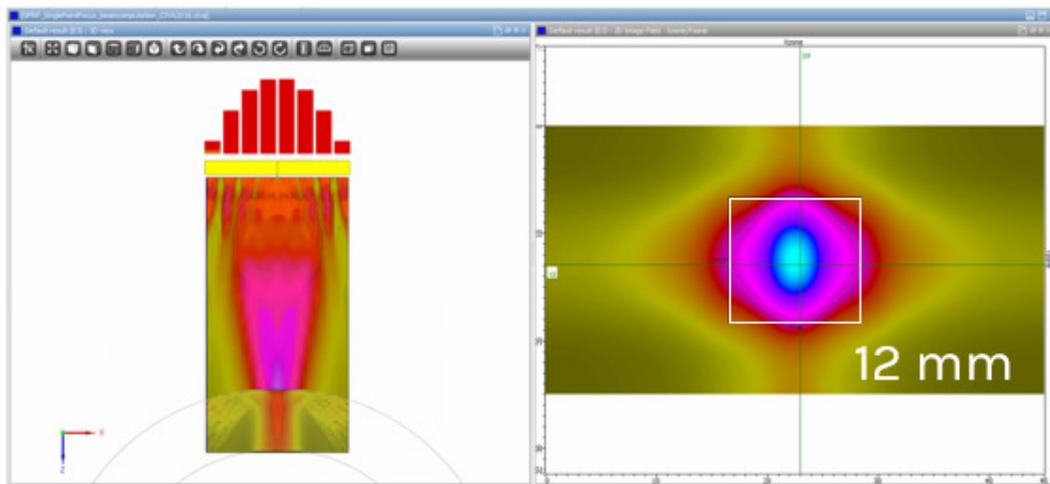
Figura 5.5 - Traçagem do feixe para a lei focal *Single Point Focus*.

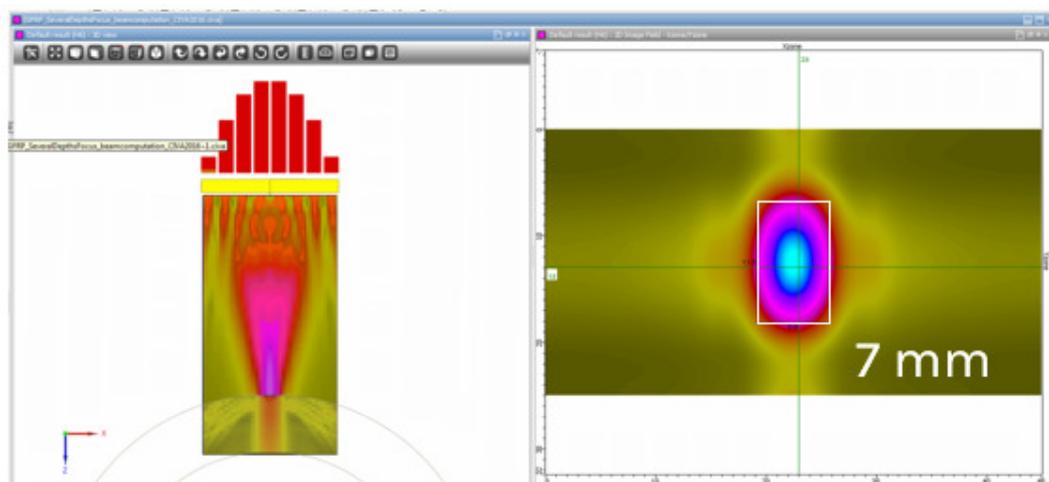
Figura 5.6 - Traçagem do feixe para a lei focal *Several Depths Focus*.

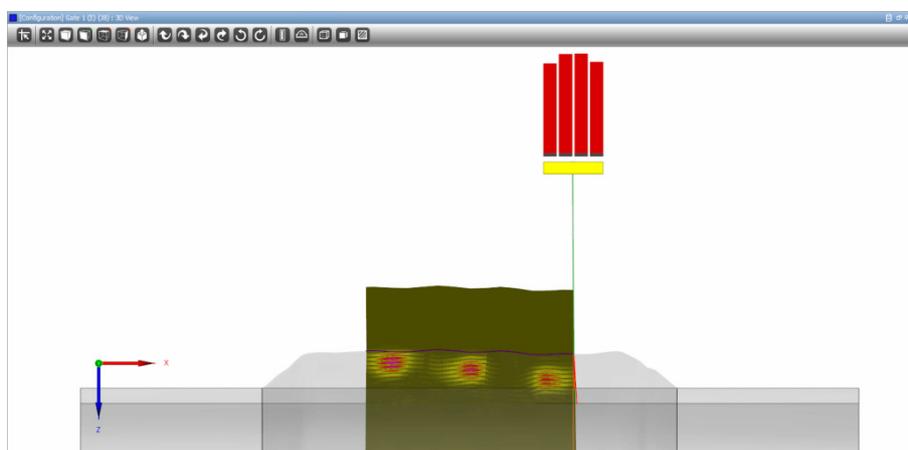
Figura 5.7 – Resultado de inspeção (B-scan) na simulação realizada no CIVA para a lei focal *Direction and Depth*.

A detecção de defeitos também foi estudada através de simulação no CIVA, conforme exposto na seção 4.2 deste trabalho. As Figuras 5.7 a 5.10 apresentam os resultados obtidos para as 4 leis focais avaliadas. Em todas estas imagens é possível verificar 3 indicações de alta amplitude nas regiões em que os defeitos foram simulados, indicando que todas as leis focais são capazes de detectar tais defeitos, justificando o seu emprego na avaliação experimental.

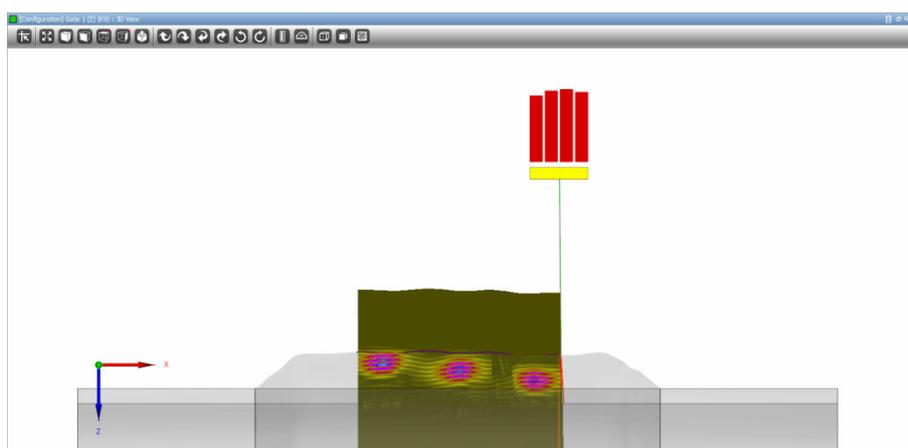
Figura 5.8 - Resultado de inspeção (B-scan) na simulação realizada no CIVA para a lei focal *Setorial*.

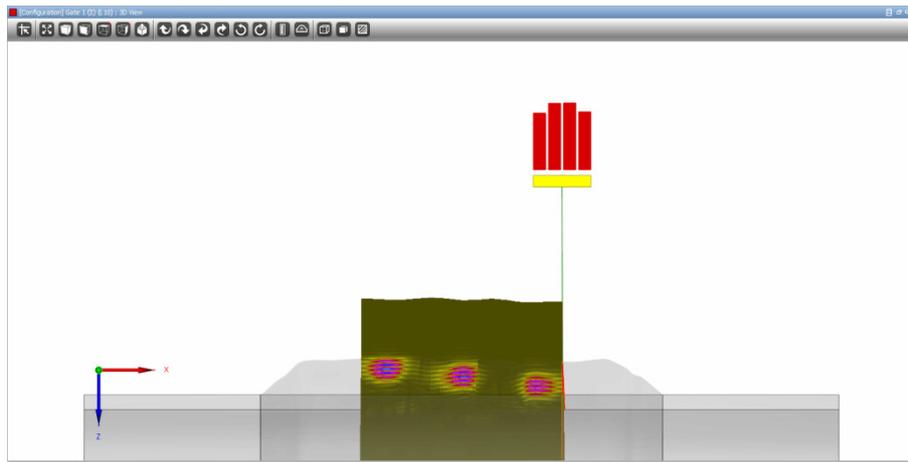
Figura 5.9 - Resultado de inspeção (B-scan) na simulação realizada no CIVA para a lei focal *Single Point Focus*.

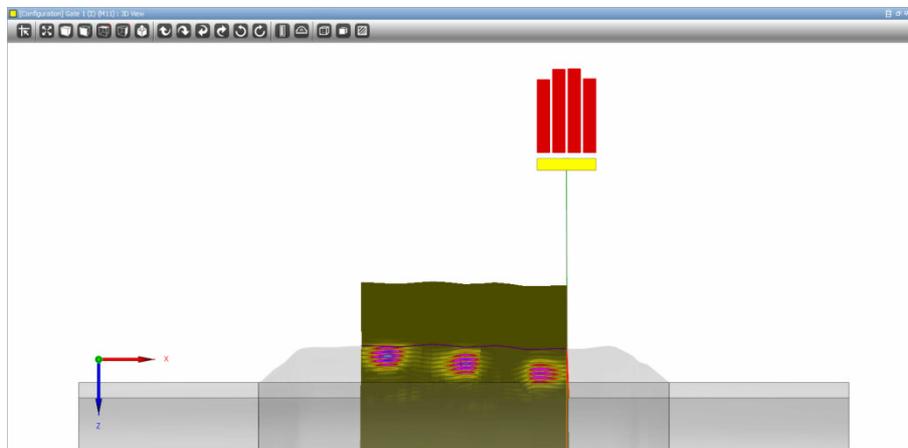
Figura 5.10 - Resultado de inspeção (B-scan) na simulação realizada no CIVA para a lei focal *Several Depths Focus*.

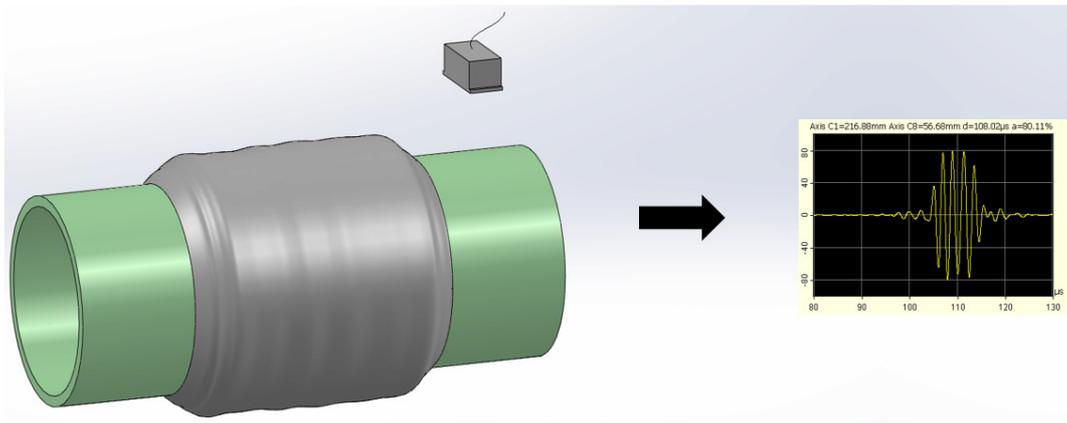
Figura 5.11 – Calibração dos ensaios realizados: posição do transdutor na parede do duto (região verde) e A-scan desta região, elevado a 80% da tela.

As inspeções foram realizadas a partir dos parâmetros estabelecidos por simulação. A calibração foi realizada nas próprias juntas, na região onde não há camadas de laminação, conforme a Figura 5.11. O sinal A-scan desta região foi elevado a 80% da tela e o ganho para tal porcentagem foi conservado durante a inspeção. O critério de aceitação empregado nas inspeções, em termos de amplitude de sinal, foi:

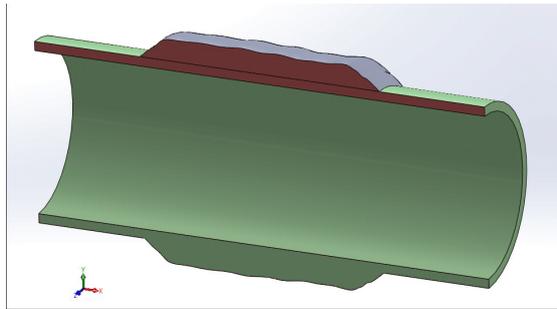
Figura 5.12 - Em marrom a região que representa esquematicamente os B-scans doravante apresentados.

Regiões onde era esperada a ausência de defeito apresentam resultados similares à Figura 5.13. Nesta figura, são apresentados os B-scans de uma linha de varredura (*i.e.*, uma seção transversal da junta - Figura 5.12) para cada lei focal aplicada. Nota-se que não há qualquer indicativo ultrassônico em nenhuma das 4 leis focais que caracterize a presença de alguma descontinuidade neste ponto do material.

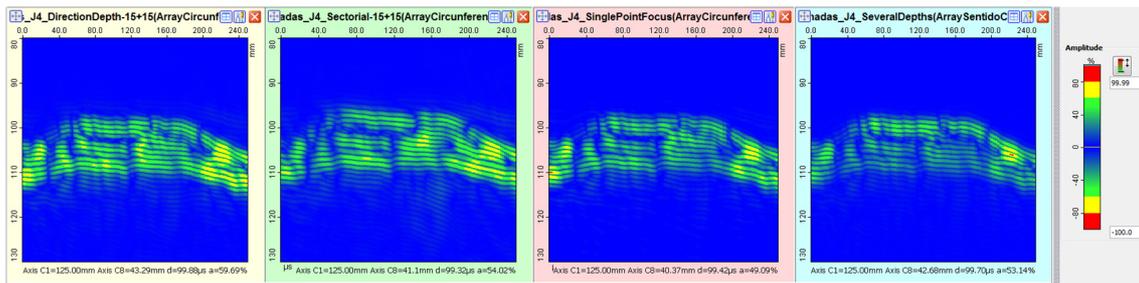
Figura 5.13 – B-scans para uma região sem defeito do material. Da esquerda para a direita: *Direction and Depth*, *Setorial*, *Single Point Focus* e *Several Depths Focus*.

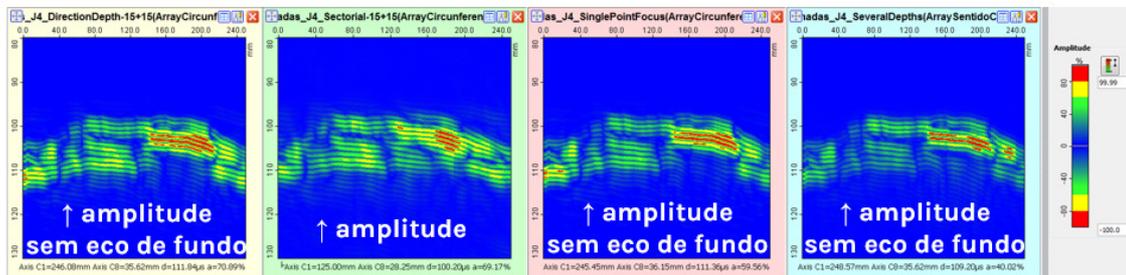
Figura 5.14 - B-scans para uma região com defeito do material. Da esquerda para a direita: *Direction and Depth*, *Setorial*, *Single Point Focus* e *Several Depths Focus*.

Regiões defeituosas, por sua vez, apresentam aumento significativo de amplitude do sinal ultrassônico, representado pela cor vermelha, conforme Figura 5.14. Este aumento de amplitude é relacionado à presença de um corpo estranho no interior do material que impede a passagem do som por toda a espessura da junta. Aliado a este aumento de refletividade, também é possível observar que o eco de fundo apresenta-se atenuado em algumas destas regiões, outro fator que indica a presença de um defeito na localidade avaliada.

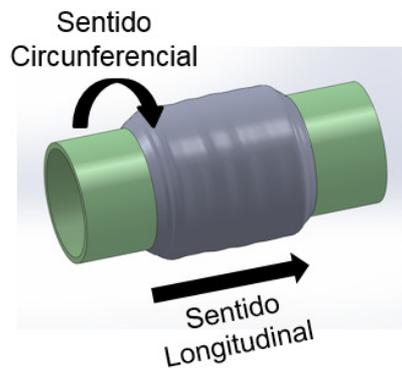
Figura 5.15 – Esquema para auxílio da interpretação dos mapas C-scan planificados.

Conforme previamente exposto na seção 4.1, a J1 é uma junta laminada de 4 polegadas de diâmetro na qual nenhum defeito foi intencionalmente inserido. A Figura 5.15 ilustra um esquema para orientação do leitor na interpretação dos *C-scans* planejados apresentados neste trabalho. A Figura 5.16 apresenta os mapas *C-scan* planejados para as 4 leis focais utilizadas na inspeção deste corpo de prova.

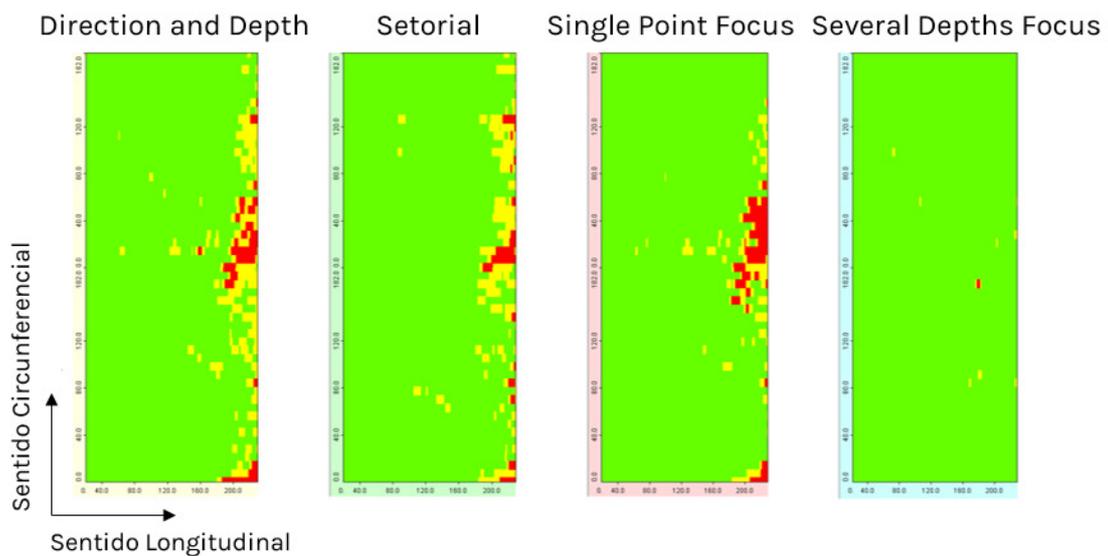
Figura 5.16 - Mapas C-scan planificados para as 4 leis focais utilizadas na inspeção da J1. Da esquerda para a direita: *Direction and Depth*, *Setorial*, *Single Point Focus* e *Several Depths Focus*.

Nenhuma das 4 leis focais apontou a presença de defeito no interior das camadas de laminação deste corpo de prova, resultado que condiz com o esperado. Entretanto, é possível observar na Figura 5.16 que há algumas regiões desta junta que apresentaram alta refletividade (cor vermelha). Este comportamento se reproduziu em todas as leis focais e na inspeção de todas as juntas avaliadas neste estudo. Nota-se, entretanto, que as diferentes leis focais possuem sensibilidade distinta a tal comportamento.

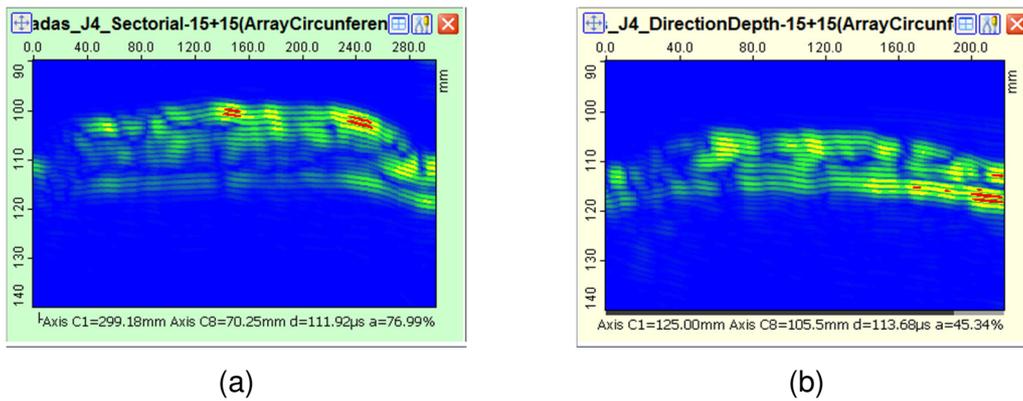
Figura 5.17 - Mapas B-scan de áreas de alta refletividade: (a) áreas localizadas na superfície da junta; (b) áreas localizadas no interior do duto.

A Figura 5.17 apresenta em detalhe os *B-scans* destas áreas. Elas se dividem em dois casos:

É possível observar no C-scan exibido na Figura 5.18 que a lei focal *Direction and Depth* apresenta regiões vermelhas que não são relacionadas a nenhum dos defeitos inseridos nos corpos de prova. Todas tratam-se de regiões de alta refletividade como as apresentadas na Figura 5.17, em comportamento análogo ao apresentado pela J1.

Assim como na lei focal anterior, é possível observar no C-scan exibido na Figura 5.20 que a lei focal *Setorial* apresenta regiões vermelhas que não são relacionadas a nenhum dos defeitos inseridos nos corpos de prova. Todas tratam-se de regiões de alta refletividade como as apresentadas na Figura 5.17, em comportamento análogo ao apresentado pela J1.

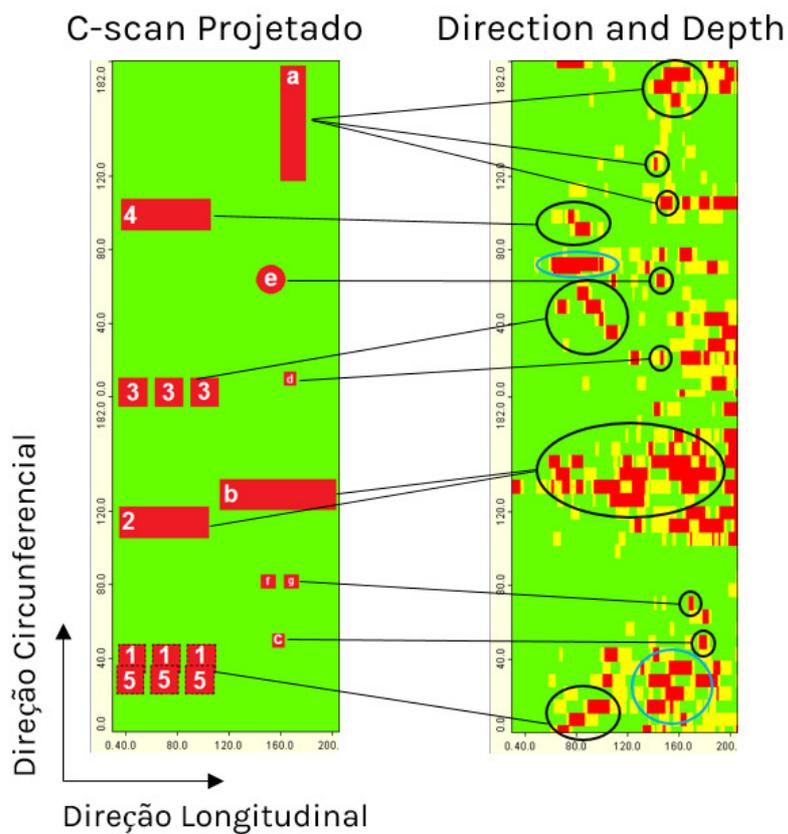
Figura 5.18 - Comparativo entre a posição projetada dos defeitos e o C-scan obtido para a lei focal *Direction and Depth* na inspeção da J2.

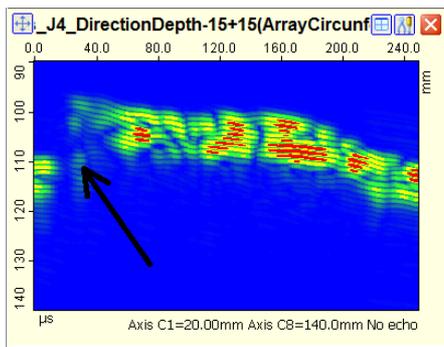
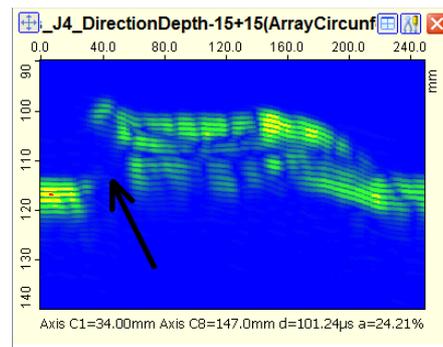
(a)

(b)

Figura 5.19 - B-scans representando a detecção de bolhas de ar na J2 com a lei focal *Direction and Depth*: (a) bolha 2 e (b) bolha 4. As setas indicam os pontos de descontinuidade que caracterizam a detecção.

descontinuidade do perfil da junta laminada, conforme ilustrado nos B-scans da Figura 5.19.

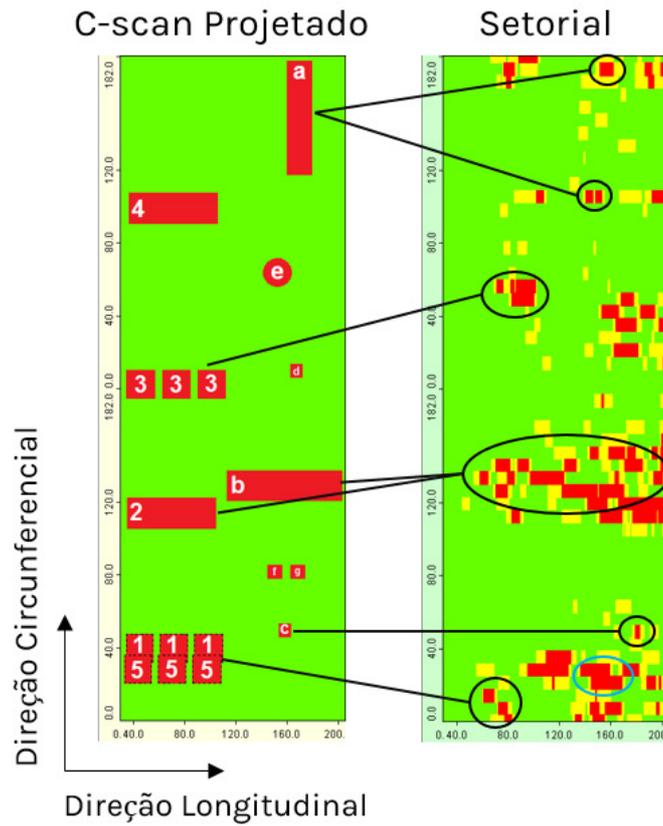
Figura 5.20 - Comparativo entre a posição projetada dos defeitos e o C-scan obtido para a lei focal *Setorial* na inspeção da J2.

A Figura 5.20 apresenta o C-scan obtido com a lei focal *Setorial* na inspeção da J2. Esta lei focal detectou 6 dos 12 defeitos de delaminação/descolamento inseridos nesta junta, conforme sinalização presente na Figura 5.20. Dentre as 4 bolhas existentes, 3 foram detectadas; a bolha 1 está assinalada no C-scan e as bolhas 2 e 4 estão apresentadas nos B-scans da Figura 5.21.

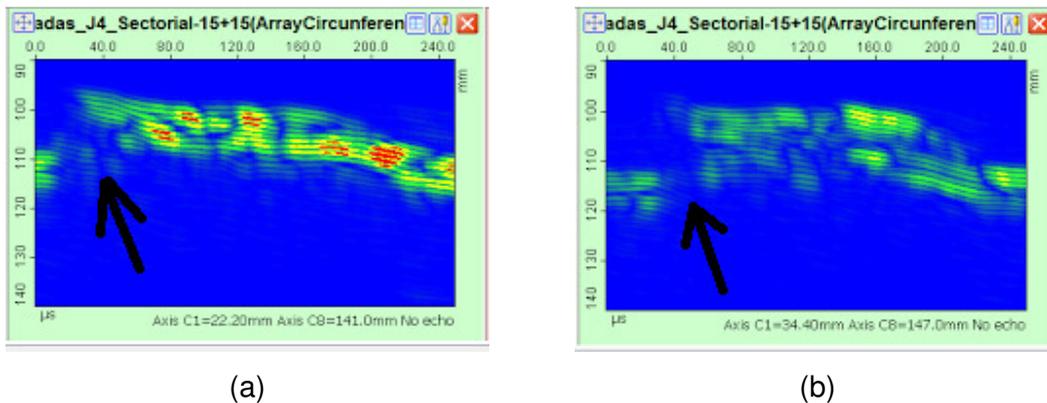
Figura 5.21 - B-scans representando a detecção de bolhas de ar na J2 com a lei focal *Setorial*: (a) bolha 2 e (b) bolha 4. As setas indicam os pontos de descontinuidade que caracterizam a detecção.

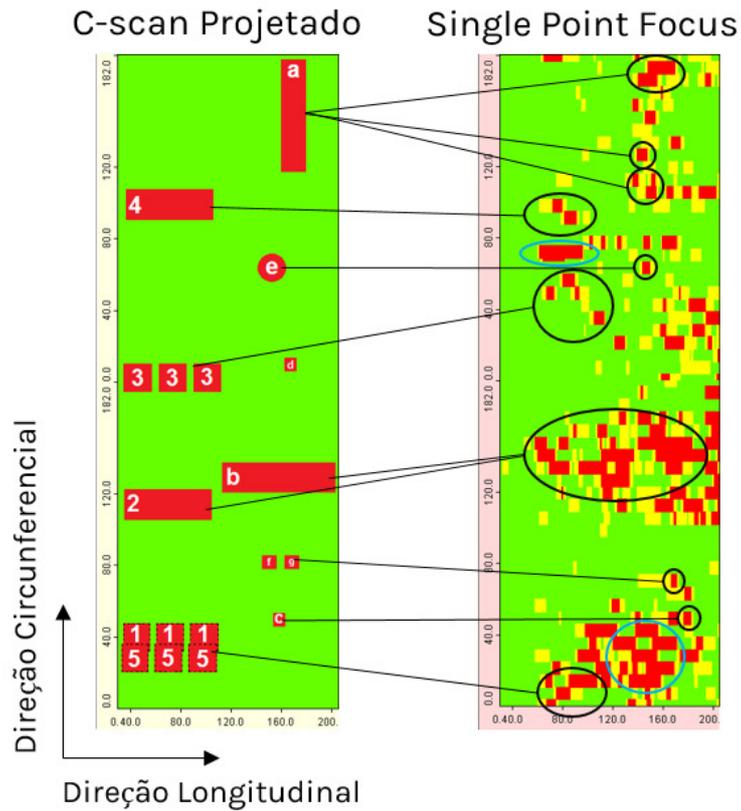
Figura 5.22 - Comparativo entre a posição projetada dos defeitos e o C-scan obtido para a lei focal *Single Point Focus* na inspeção da J2.

A Figura 5.22 apresenta o C-scan obtido com a lei focal *Single Point Focus* na inspeção da J2. Esta lei focal detectou 9 dos 12 defeitos de delaminação/descolamento inseridos nesta junta, conforme sinalização presente nesta figura. As quatro bolhas de ar

existentes neste corpo de prova também foram detectadas: as bolhas 1 e 3 estão realçadas em azul no C-scan da Figura 5.22; as bolhas 2 e 4 estão apresentadas nos B-scans da Figura 5.23.

Single Point Focus, assim como as leis focais anteriores, também apresentou regiões de alta refletividade que não são relacionadas a nenhum dos defeitos inseridos.

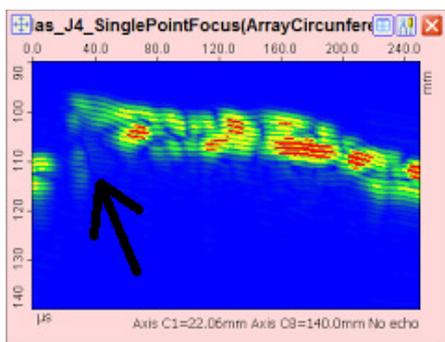
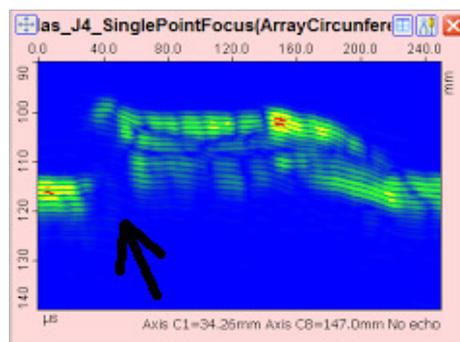
(a)

(b)

Figura 5.23 - B-scans representando a detecção de bolhas de ar na J2 com a lei focal *Single Point Focus*: (a) bolha 2 e (b) bolha 4. As setas indicam os pontos de descontinuidade que caracterizam a detecção.

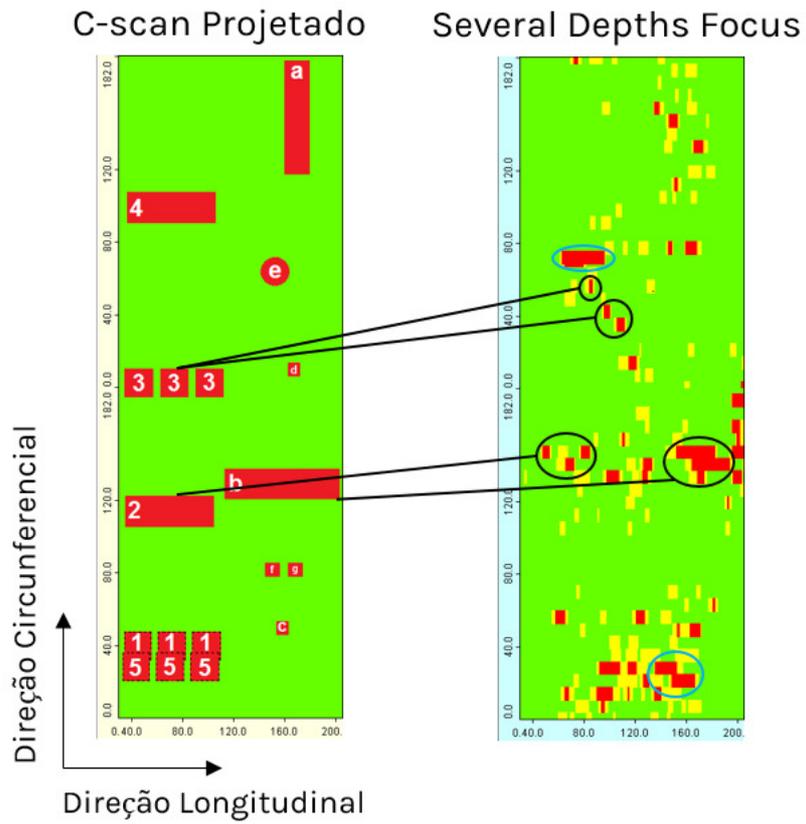
Figura 5.24 - Comparativo entre a posição projetada dos defeitos e o C-scan obtido para a lei focal *Several Depths Focus* na inspeção da J2.

A Figura 5.24 apresenta o C-scan obtido com a lei focal *Several Depths Focus* na inspeção da J2. Esta lei focal detectou apenas 3 dos 12 defeitos de delaminação/descolamento inseridos nesta junta, conforme sinalização presente nesta figura. Já todas as quatro bolhas de ar existentes neste corpo de prova foram detectadas: as bolhas 1 e 3 estão realçadas em azul no C-scan da Figura 5.24; as bolhas 2 e 4 estão apresentadas nos B-scans da Figura 5.25.

Apesar de apresentar o pior desempenho quanto à detecção dos defeitos inseridos, a lei focal *Several Depths Focus* foi a que se mostrou menos susceptível às áreas de alta refletividade, conforme pode ser avaliado na Figura 5.24.

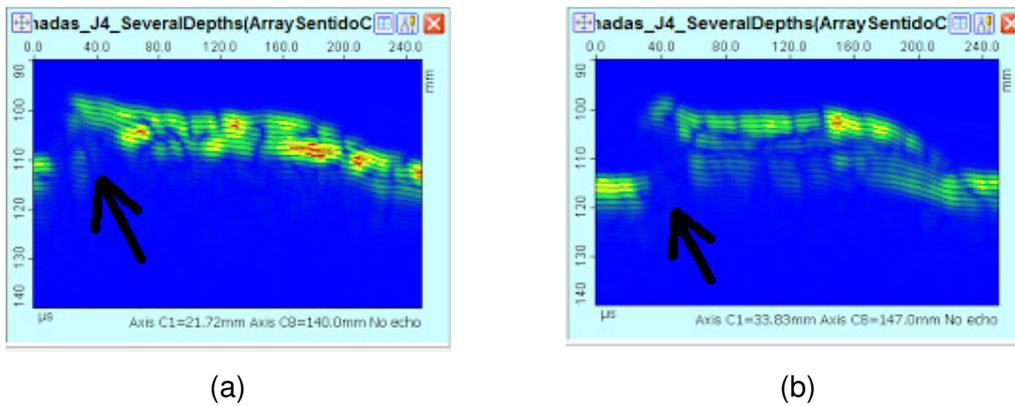
Figura 5.25 - B-scans representando a detecção de bolhas de ar na J2 com a lei focal *Several Depths Focus*: (a) bolha 2 e (b) bolha 4. As setas indicam os pontos de descontinuidade que caracterizam a detecção.

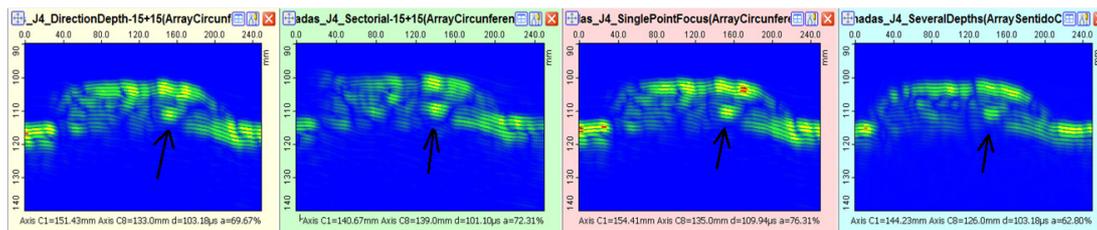
Figura 5.26 – B-scan indicando a existência de uma descontinuidade que não atinge o limiar de defeito estabelecido – defeito a da J2.

O defeito 'a', única fita de acetato cuja maior extensão foi situada na direção circunferencial da J2, apresentou comportamento particular: a sua detecção, dentro dos limiares estabelecidos, foi possível apenas em regiões próximas às suas extremidades. Porém, é possível observar nos mapas *C-scan* apresentados que existe um "percurso" em amarelo entre as indicações vermelhas das extremidades. As imagens *B-scan* de um destes pontos amarelos estão apresentadas na Figura 5.26. Nesta figura, é nítida a presença de alguma descontinuidade na região, o que deve ser considerado no cálculo de dimensionamento deste defeito.

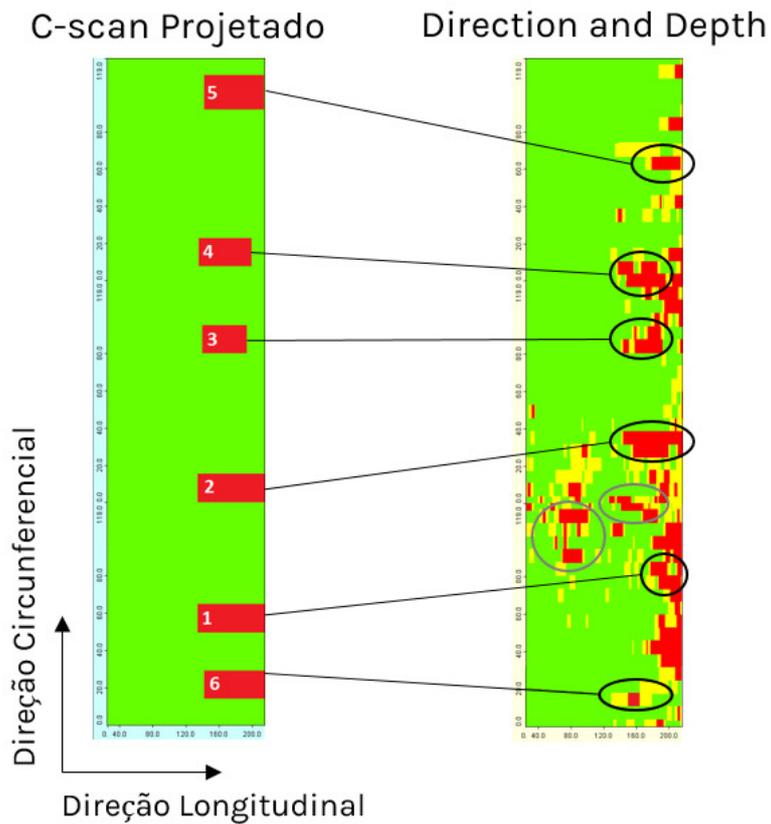
Figura 5.27 - Comparativo entre a posição projetada dos defeitos e o C-scan obtido para a lei focal *Direction and Depth* na inspeção da J3.

A Figura 5.27 apresenta o C-scan obtido com a lei focal *Direction and Depth* na inspeção da J3. É possível observar que todos os 6 defeitos do tipo delaminação/descolamento foram detectados. Esta lei focal também apontou a presença de defeito em outras duas regiões onde nenhuma indicação era esperada. Estas áreas estão assinaladas por círculos cinza no C-scan da Figura 5.27 e apresentadas em detalhe nos B-scans da Figura 5.28.

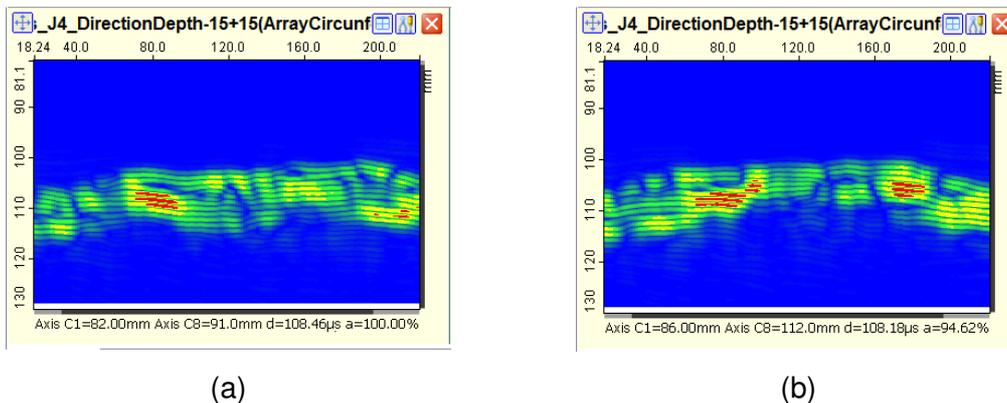
Figura 5.28- B-scans representando a detecção de defeitos não esperados na J3 com a lei focal *Direction and Depth*

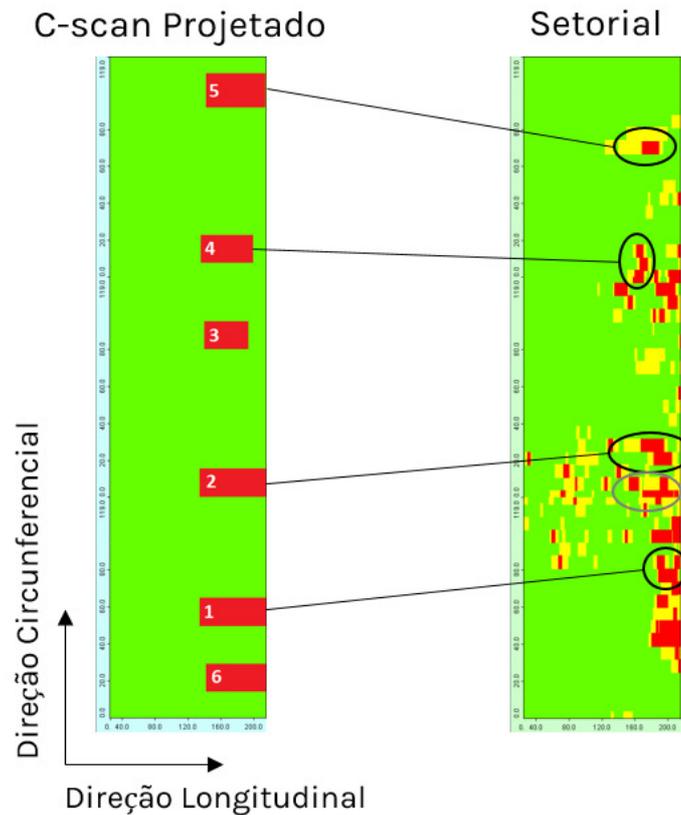
Figura 5.29 - Comparativo entre a posição projetada dos defeitos e o C-scan obtido para a lei focal *Setorial* na inspeção da J3.

A Figura 5.29 apresenta o C-scan obtido com a lei focal *Setorial* na inspeção da junta 3. É possível observar que 4 dos 6 defeitos do tipo delaminação/descolamento foram detectados. Esta lei focal também apontou a presença de defeito em outra região onde

nenhuma indicação era esperada. Esta área está assinalada por um círculo cinza no C-scan da Figura 5.29 e apresentada em detalhe no B-scan da Figura 5.30. Nota-se que esta área coincide com a igualmente apontada pela lei focal anterior, *Direction and Depth*.

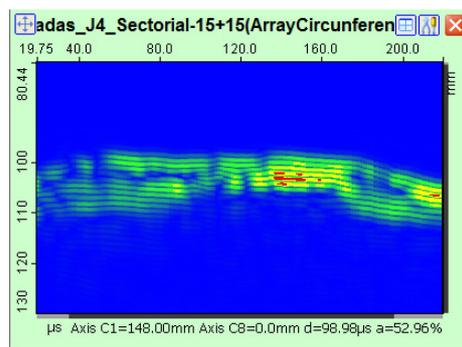
Figura 5.30 -B-scans representando a detecção de defeitos não esperados na J3 com a lei focal *Setorial*

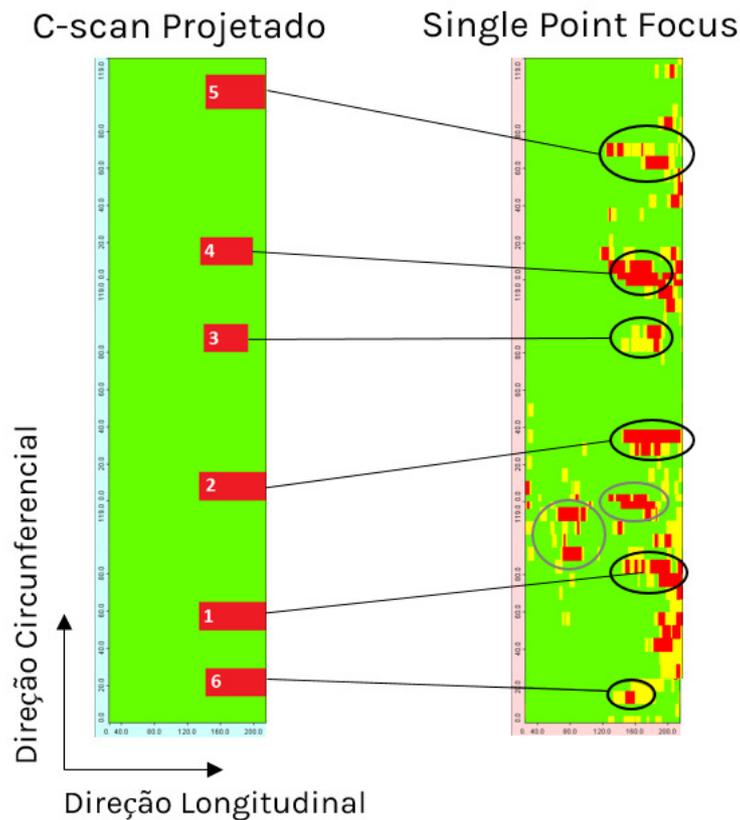
Figura 5.31 -Comparativo entre a posição projetada dos defeitos e o C-scan obtido para a lei focal *Single Point Focus* na inspeção da J3.

A Figura 5.31 apresenta o C-scan obtido com a lei focal *Single Point Focus* na inspeção da junta 3. É possível observar que todos os 6 defeitos do tipo delaminação/descolamento foram detectados. Assim como nos casos anteriores, esta lei focal também apontou a presença de defeito em outras duas regiões onde nenhuma indicação era esperada. Estas áreas estão assinaladas por círculos cinza no C-scan da Figura 5.31 e apresentadas em detalhe nos B-scans da Figura 5.32.

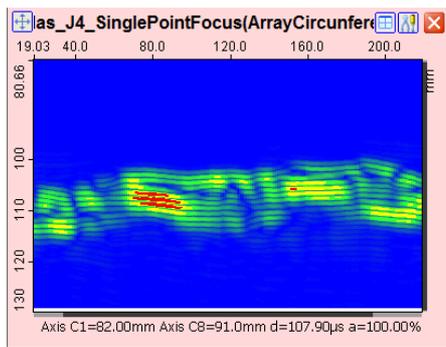
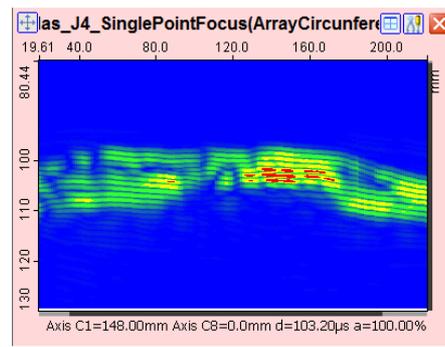
Figura 5.32 -B-scans representando a detecção de defeitos não esperados na J3 com a lei focal *Single Point Focus*

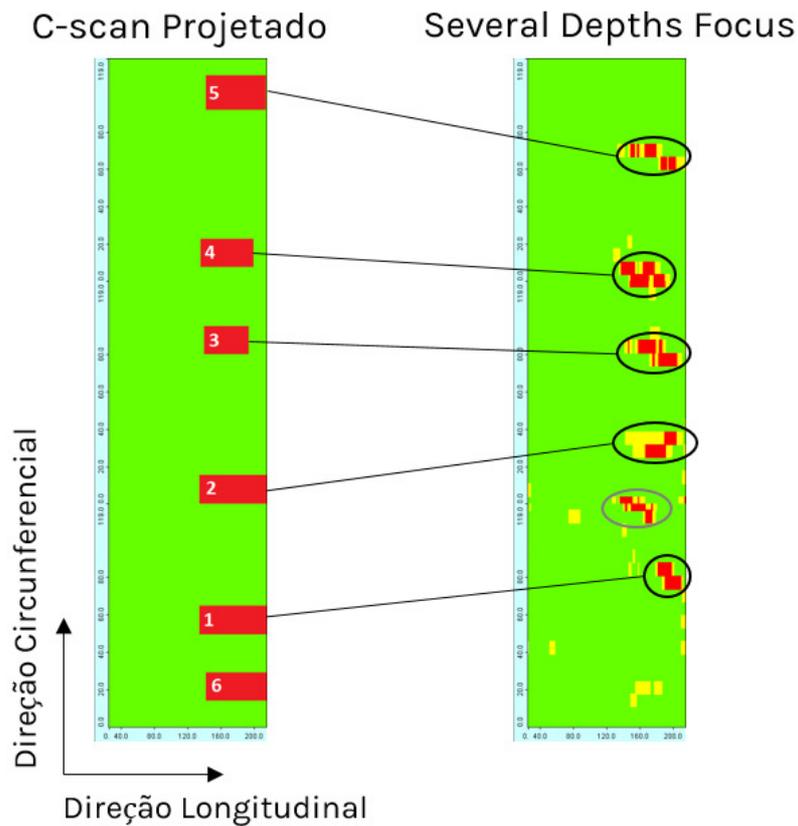
Figura 5.33 - Comparativo entre a posição projetada dos defeitos e o C-scan obtido para a lei focal *Several Depths Focus* na inspeção da J3.

A Figura 5.33 apresenta o C-scan obtido com a lei focal *Several Depths Focus* na inspeção da junta 3. É possível observar que 5 dos 6 defeitos do tipo delaminação/descolamento foram detectados. Esta lei focal também apontou a presença de defeito em uma região onde nenhuma indicação era esperada. Esta área está assinalada por um círculo cinza no C-scan da Figura 5.33 e apresentada em detalhe no B-scan da Figura 5.34. Com este resultado, todas as leis focais apresentaram a presença de tal descontinuidade no corpo de prova J3.
