APLICAÇÃO DA TÉCNICA PHASED ARRAY NA INSPEÇÃO DE JUNTAS DE TUBULAÇÕES EM MATERIAL POLIMÉRICO REFORÇADO POR FIBRA DE VIDRO

Dissertação de Mestrado apresentada ao Programa de Pós-graduação em Engenharia Metalúrgica e de Materiais, COPPE, da Universidade Federal do Rio de Janeiro, como parte dos requisitos necessários à obtenção do título de Mestre em Engenharia Metalúrgica e de Materiais.

Rio de Janeiro
Dezembro de 2016

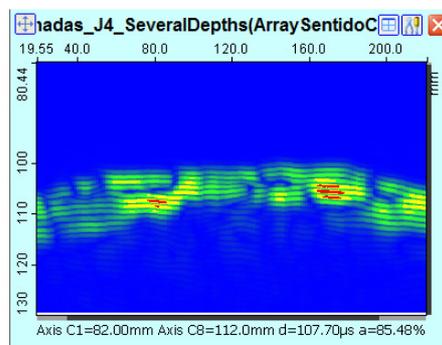
Figura 5.34 - B-scans representando a detecção de defeitos não esperados na J3 com a lei focal *Several Depths Focus*

A Figura 5.33 apresenta o C-scan obtido com a lei focal *Several Depths Focus* na inspeção da junta 3. É possível observar que 5 dos 6 defeitos do tipo delaminação/descolamento foram detectados. Esta lei focal também apontou a presença de defeito em uma região onde nenhuma indicação era esperada. Esta área está assinalada por um círculo cinza no C-scan da Figura 5.33 e apresentada em detalhe no B-scan da Figura 5.34. Com este resultado, todas as leis focais apresentaram a presença de tal descontinuidade no corpo de prova J3.

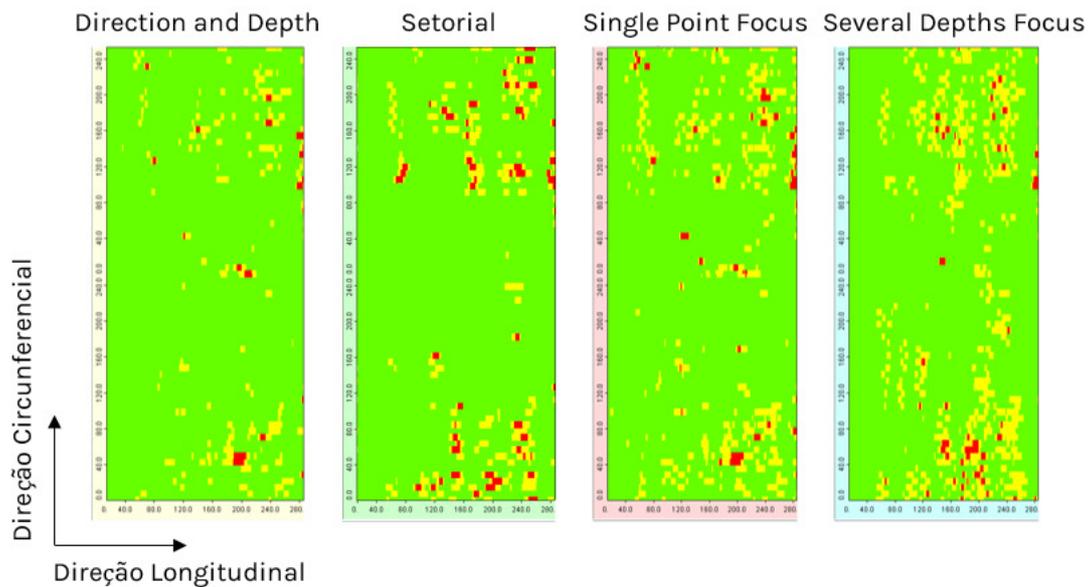
Figura 5.35 - Mapas C-scan planejados para as 4 leis focais utilizadas na inspeção da J1. Da esquerda para a direita: *Direction and Depth*, *Setorial*, *Single Point Focus* e *Several Depths Focus*.

Conforme previamente exposto na seção 4.1, a J4 é uma junta laminada de 6 polegadas de diâmetro na qual nenhum defeito foi intencionalmente inserido. A Figura 5.35 apresenta os mapas *C-scan* planejados para as 4 leis focais utilizadas na inspeção deste corpo de prova.

Nenhuma das 4 leis focais apontou a presença de defeito no interior das camadas de laminação deste corpo de prova, resultado que condiz com o esperado. Entretanto, é possível observar na Figura 5.35 que, assim como em todas as demais juntas apresentadas, há algumas regiões desta junta que apresentaram alta refletividade (cor vermelha nos *C-scans*). Porém, em comportamento distinto das juntas anteriores, todas as leis focais apresentaram comportamento semelhante em relação a este fenômeno.

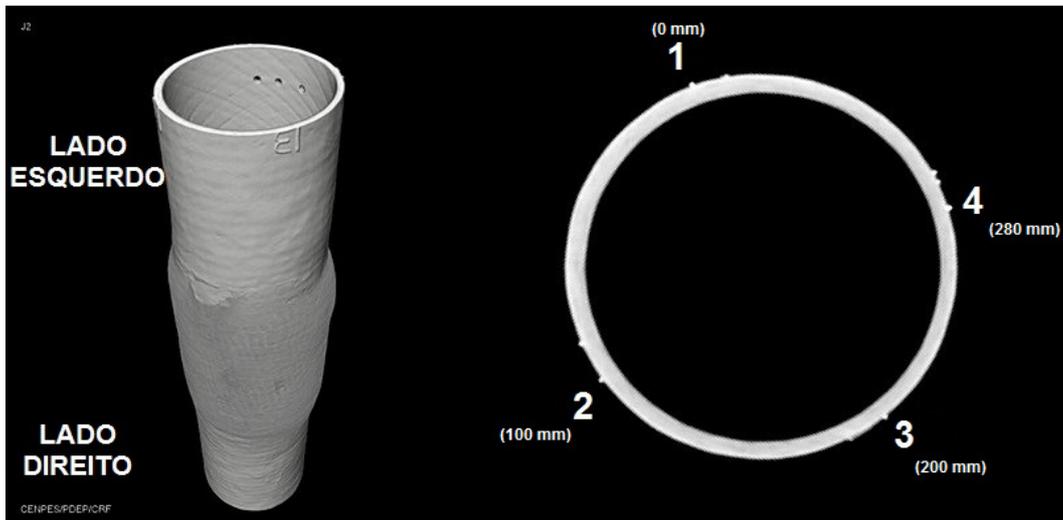
Figura 5.36 - Referência para localização dos defeitos nas imagens tomográficas da J2, com os marcos que possibilitam identificar o posicionamento das indicações.

A Figura 5.36 apresenta a referência para localização dos defeitos na J2 nas imagens de TC. Nesta figura, assim como em todas as imagens tomográficas subsequentes, é possível ver ao lado esquerdo uma vista em perspectiva do corpo de prova inspecionado

A J2 foi dividida em 4 regiões, conforme exposto na Figura 5.36, para permitir a identificação dos defeitos detectados. Para facilitar a localização ao leitor, abaixo são detalhados os pontos circunferenciais a que cada marco se refere:

- Marco 1: posição circunferencial 0 mm;
- Marco 2: posição circunferencial 100 mm;
- Marco 3: posição circunferencial 200 mm;
- Marco 4: posição circunferencial 280 mm.

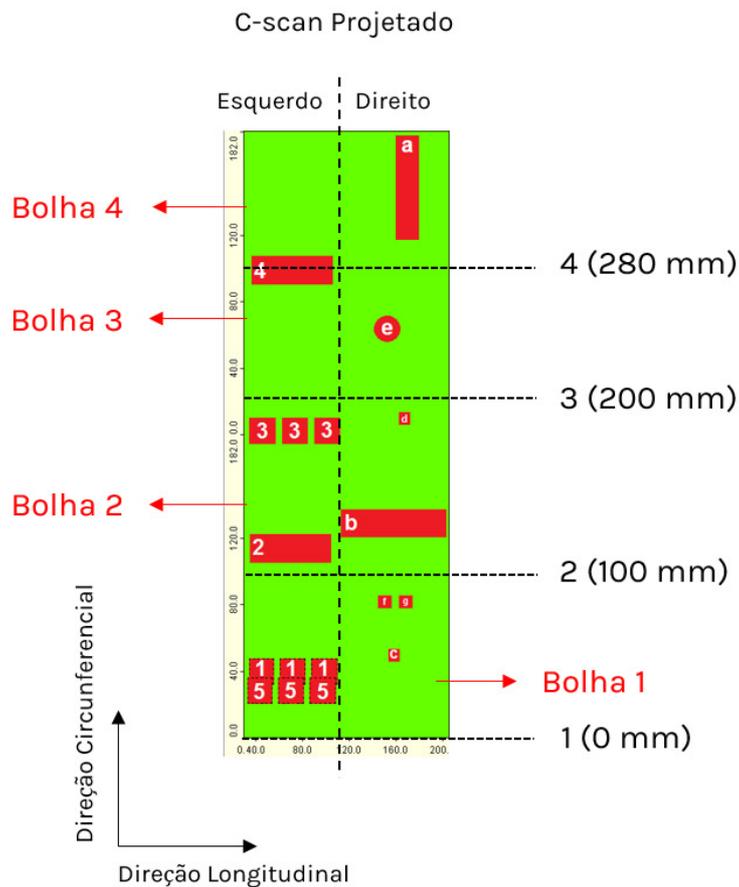
Figura 5.37 – Relação entre o C-scan projetado da J2 e as marcações realizadas nas imagens tomográficas que permitem a identificação dos defeitos detectados e correlação entre resultados de *phased array* e tomografia computadorizada.

Adicionalmente, a Figura 5.37 apresenta novamente o *C-scan* projetado para a J2, ou seja, ilustra o posicionamento esperado para os defeitos de acordo com os registros realizados durante a fabricação desta junta. Nesta figura, foram inseridas marcações que permitem a correlação entre os resultados de tomografia e *phased array*.

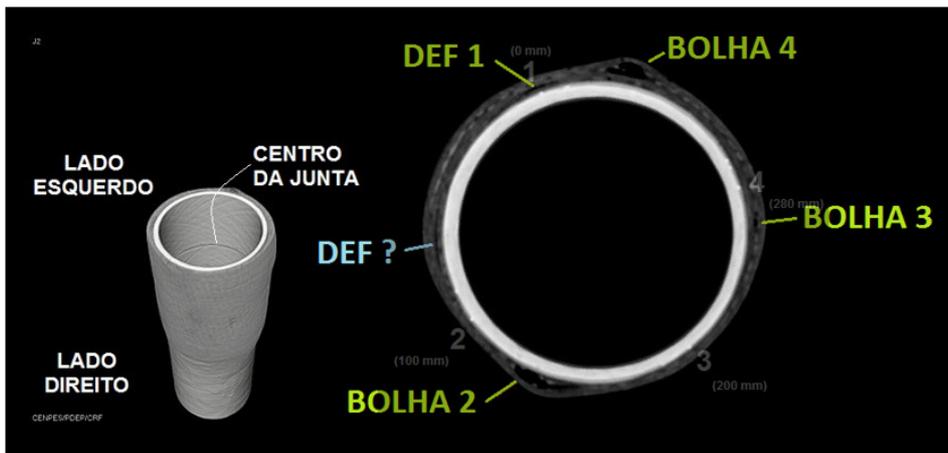
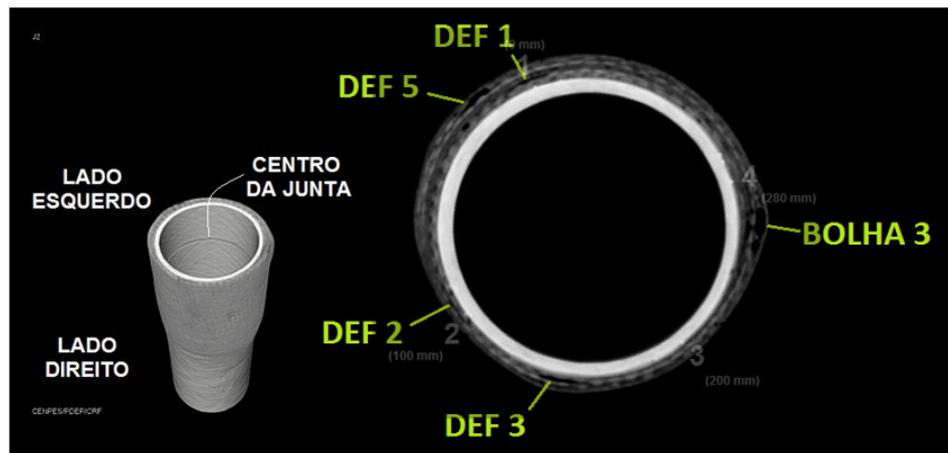
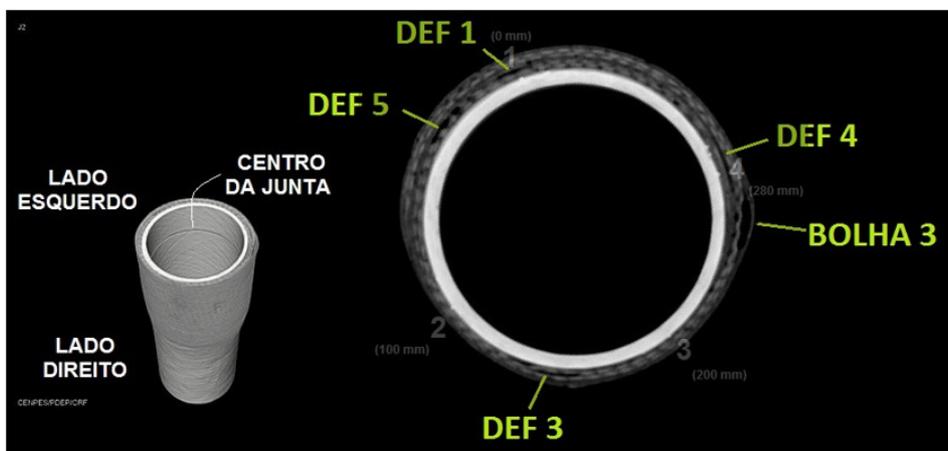
Figura 5.38 - Imagens tomográficas da J2: (a), (b) e (c) representam cortes transversais em diferentes regiões do lado esquerdo do corpo de prova. Os defeitos detectados estão identificados.

A Figura 5.38 apresenta 3 frames gerados do lado esquerdo da J2. Regiões defeituosas irão se apresentar na cor preta, pois se referem à camada de ar gerada pelas fitas de acetato. O lado esquerdo da J2 contém os defeitos de delaminação entre mantas e 3 bolhas de ar, conforme previamente apresentado na Tabela 4.2 e na Figura 5.37. A Figura 5.38 apresenta 3 frames gerados em diferentes regiões do lado esquerdo da J2. Nesta figura, é demonstrado que todas as 5 delaminações entre mantas foram inseridas com sucesso. As 3 bolhas de ar existentes neste lado também foram apontadas pela técnica. Há ainda a presença de um defeito não planejado, entre os marcos 1 e 2, que não foi identificado pela técnica de *phased array*. Entretanto, em nova análise dos resultados para esta junta, é possível verificar que as leis focais *Direction and Depth* e *Single Point Focus* apontaram presença de descontinuidade nesta área, porém, esta não pôde ser considerada defeito dentro dos critérios de aceitação adotados. Os B-scans da Figura 5.39 demonstram a indicação citada.

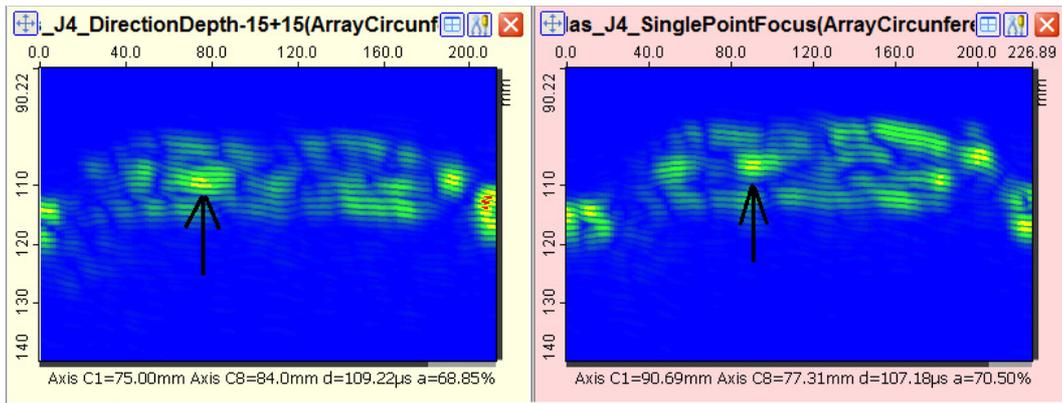
Figura 5.39 – B-scans para as leis focais *Direction and Depth* (posição 84 mm circunferencial) e *Single Point Focus* (posição 77 mm circunferencial), com indicação abaixo do limiar estabelecido para o defeito apontado pela tomografia.

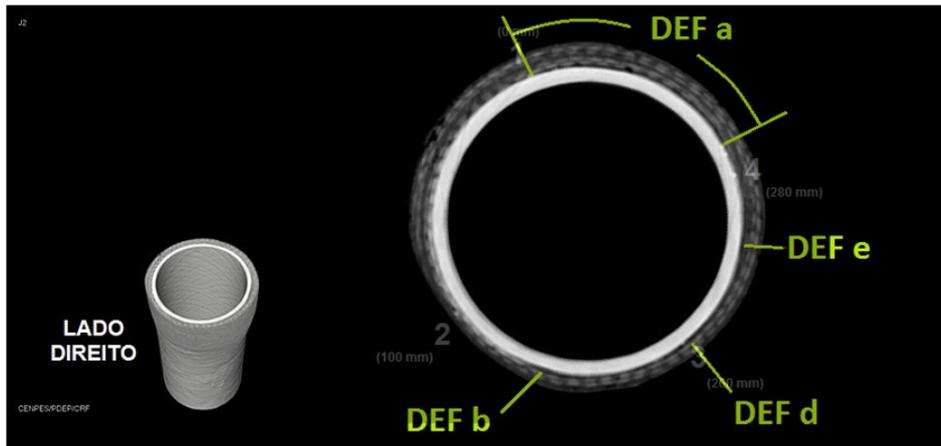
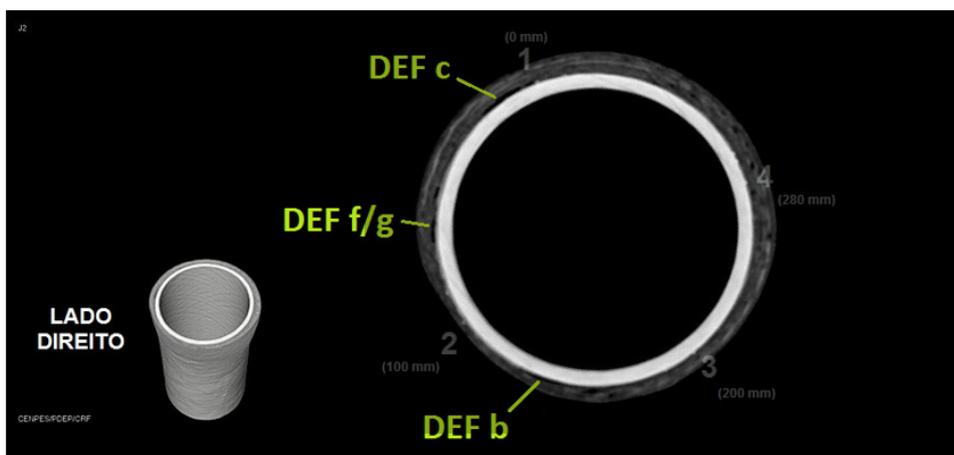
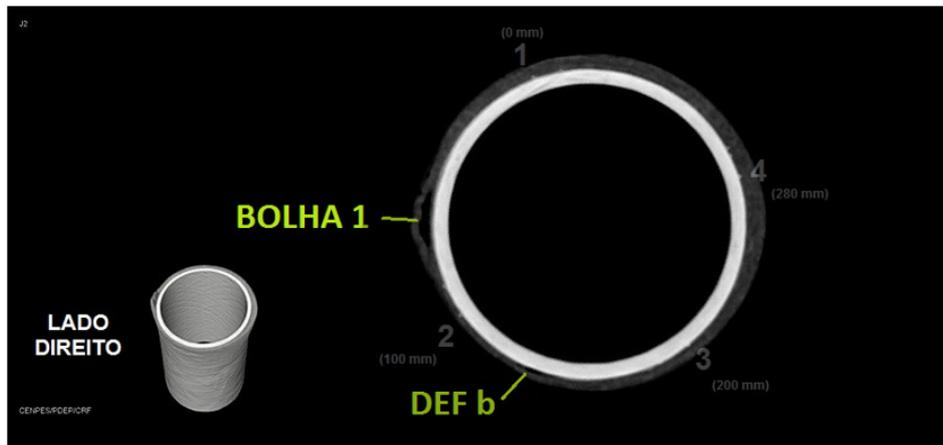
Figura 5.40 - Imagens tomográficas da J2: (a), (b) e (c) representam cortes transversais em diferentes pontos do lado direito do corpo de prova. Os defeitos detectados estão identificados.

A Figura 5.40 apresenta 3 frames gerados do lado direito da J2. O lado direito da J2 contém os defeitos de descolamento manta-duto e uma bolha de ar, conforme apresentado na Tabela 4.2 e na Figura 5.37. Algumas das indicações do descolamento manta-duto se apresentam de forma extremamente tênue nas tomografias, mas ainda assim é possível identificá-las. A Figura 5.40 demonstra que todos os 7 defeitos de descolamento manta-duto foram inseridos com sucesso. A bolha de ar existente neste lado da junta também foi apontada pela técnica.

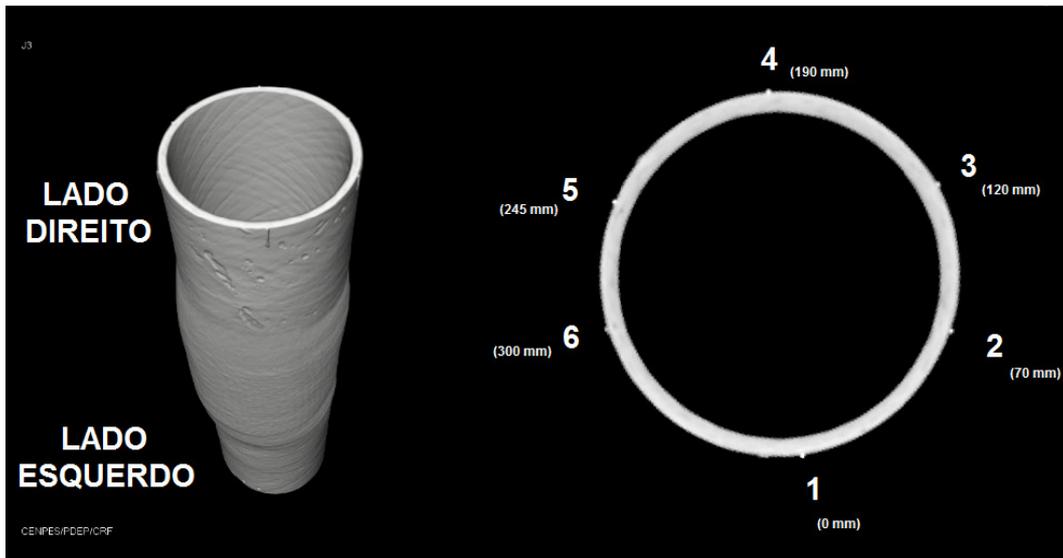
Figura 5.41 - Referência para localização dos defeitos nas imagens tomográficas da J3.

A Figura 5.41 apresenta a referência para localização dos defeitos nas imagens tomográficas da J3. Esta junta foi dividida em 6 regiões, conforme exposto nesta figura, para permitir a identificação dos defeitos detectados. Abaixo são detalhados os pontos circunferenciais a que cada marco se refere:

- Marco 1: posição circunferencial 0 mm;
- Marco 2: posição circunferencial 70 mm;
- Marco 3: posição circunferencial 120 mm;
- Marco 4: posição circunferencial 190 mm;
- Marco 5: posição circunferencial 245 mm;
- Marco 6: posição circunferencial 300 mm.

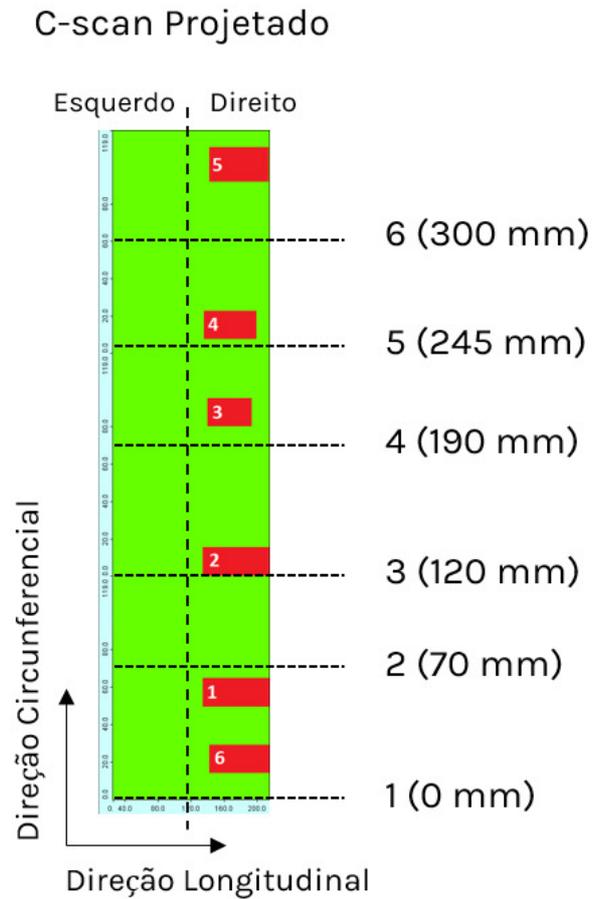
Figura 5.42 - Relação entre o C-scan projetado da J3 e as marcações realizadas nas imagens tomográficas que permitem a identificação dos defeitos detectados e correlação entre resultados de *phased array* e tomografia computadorizada.

A Figura 5.42 reapresenta o *C-scan* projetado para a J3, ou seja, ilustra o posicionamento esperado para os defeitos de acordo com os registros realizados durante a fabricação desta junta. Nesta figura, foram inseridas marcações para a correlação entre os resultados de tomografia e *phased array*.

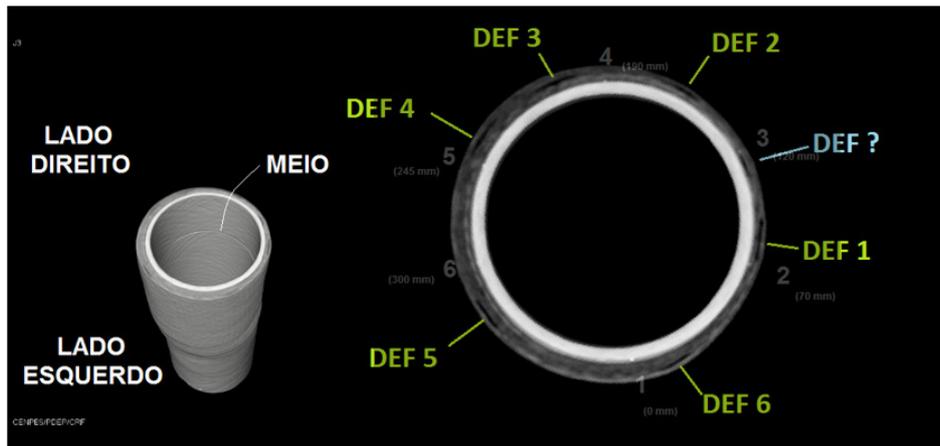
Figura 5.43 - Imagem tomográfica da J3: seção transversal em um ponto do lado direito do corpo de prova, comprovando a detecção de todos os defeitos inseridos. Adicionalmente, há indicação de um defeito não planejado.

A Figura 5.43 apresenta 1 frame gerado do lado direito da J3. Nesta imagem, é possível observar a existência de todos os 6 defeitos de delaminação entre mantas inseridos neste corpo de prova. Um defeito não previsto também é indicado pela tomografia, conforme sinalização na figura. Este defeito foi detectado por todas as leis focais empregadas no *phased array*, conforme detalhado na seção 5.2.1.3.

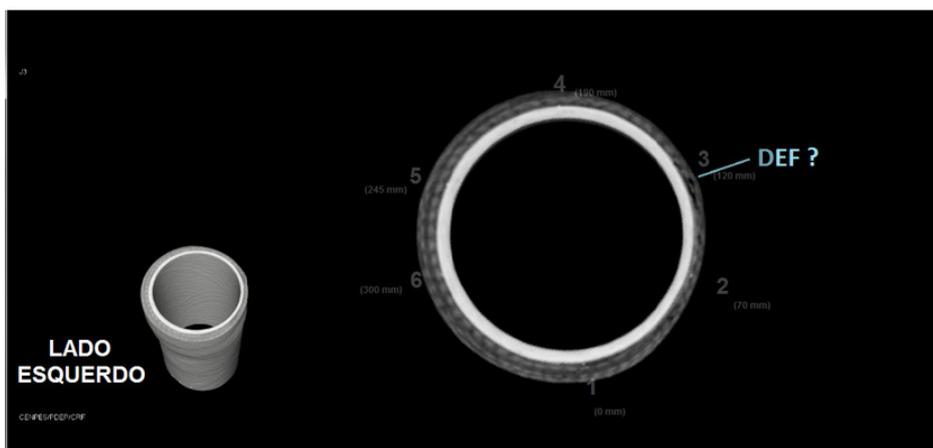
Figura 5.44 - Imagem tomográfica da J3: seção transversal em um ponto do lado esquerdo do corpo de prova, comprovando a presença de defeito não-intencional.

A Figura 5.44 apresenta 1 frame gerado do lado esquerdo da J3. Durante a fabricação, nenhum defeito foi intencionalmente inserido neste lado da J3, entretanto, é possível observar na tomografia uma indicação clara de defeito neste lado da junta. Este defeito foi igualmente detectado nas inspeções por *phased array*, conforme apresentado em detalhe na seção 5.2.1.3.

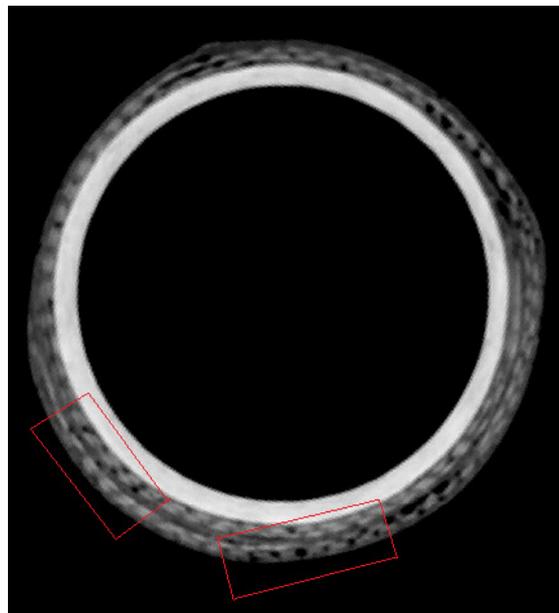
Figura 5.45 - Regiões de porosidade inerentes à estrutura de laminação (realçadas em vermelho).

As imagens tomográficas demonstraram que este material possui uma porosidade inerente, conforme pode ser observado na Figura 5.45. Estes pontos de porosidade não possuem relação com os defeitos intencionalmente inseridos e podem estar diretamente ligados às indicações ultrassônicas de alta amplitude citadas nos resultados por *phased array*.

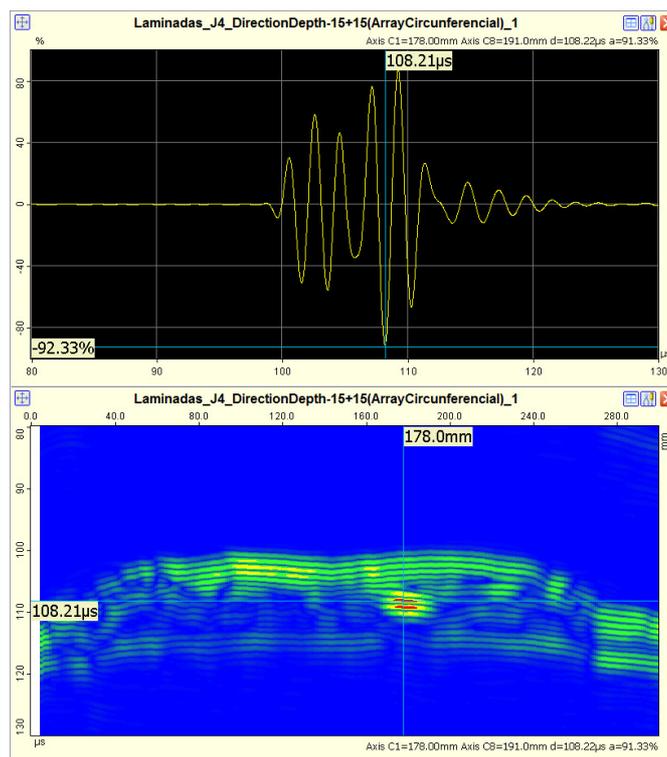
Figura 5.46 – Sinal de maior amplitude retornado por um defeito e tomado como referência para medição da profundidade.

O parâmetro para a medição da profundidade foi estabelecido como a posição do sinal *A-scan* de maior amplitude retornado pelo defeito. A Figura 5.46 ilustra esta situação a título de exemplo; nesta figura, o sinal de maior amplitude (-92,33%) está localizado a 108,2 μ s de tempo de voo, valor referência para determinar sua posição no eixo da profundidade.

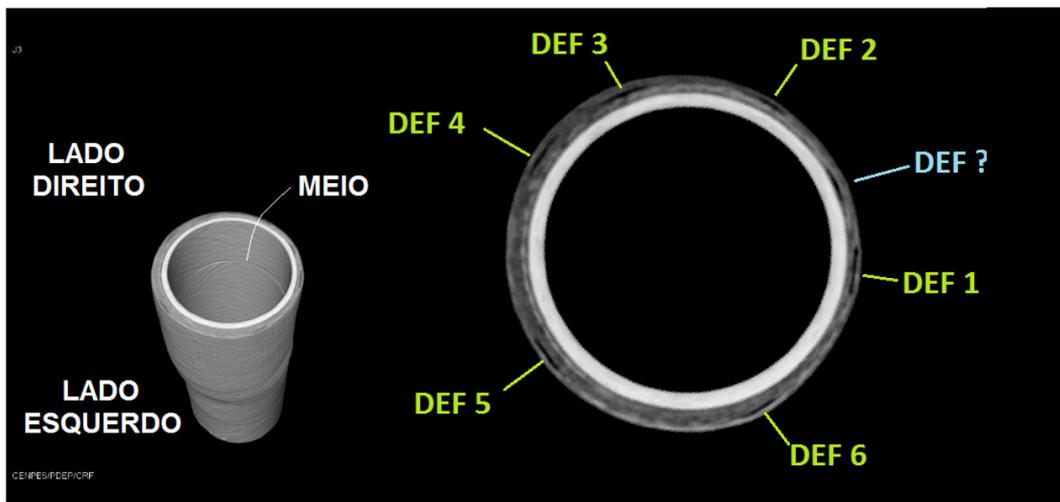
Figura 5.47 - Imagem tomográfica da J3, sem diferenciação aparente entre a profundidade de alguns dos defeitos inseridos.

O fator i , em carácter particular, pode ser comprovado através de nova avaliação das imagens tomográficas. A Figura 5.47 apresenta uma imagem gerada para a J3, a título de exemplo. Nesta figura, é possível observar que a profundidade aparente de alguns dos defeitos não corresponde à profundidade esperada, considerando a ordem em que estes defeitos foram inseridos: os defeitos 1 e 2, inseridos em camadas mais internas que o defeito 6, estão, aparentemente, à mesma distância da superfície externa que o último.

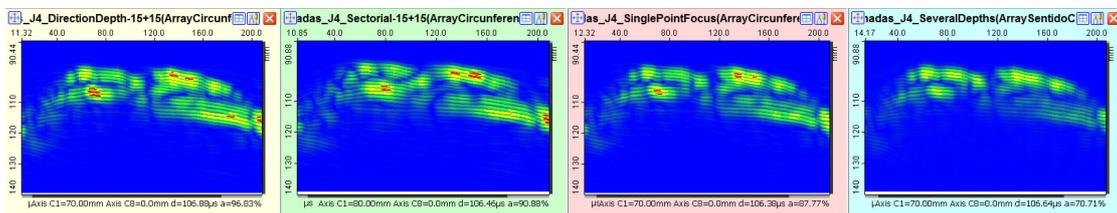
B-scans para o defeito 1 da J2, localizado ao lado esquerdo e detectado a 0 mm do perímetro pelas leis focais: DD, SET, SPF.

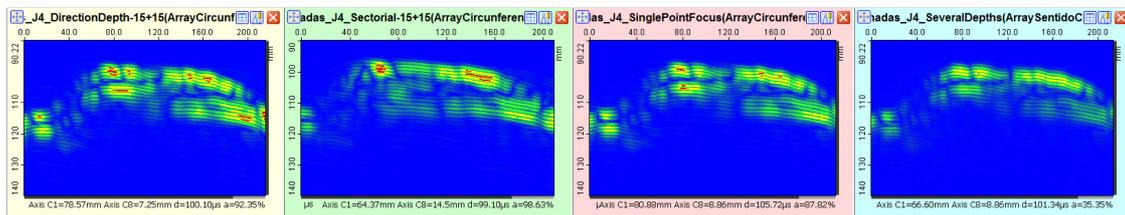
B-scans para o defeito 5 da J2, localizado ao lado superior esquerdo e detectado a 14 mm do perímetro pelas leis focais: DD, SET e SPF. Nesta imagem, também estão visíveis, ao lado esquerdo, o defeito 1 (DD e SPF) e, ao lado direito, a Bolha 2 (DD, SET e SPF).

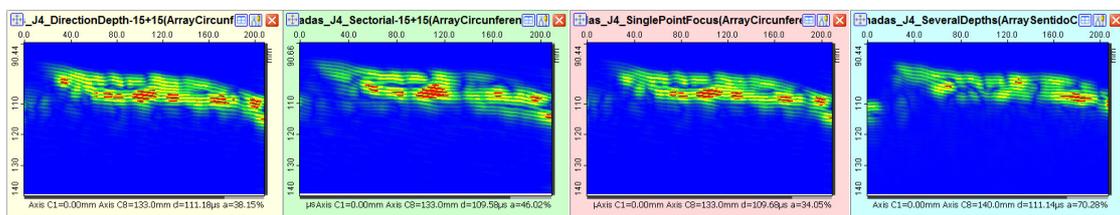
B-scans para os defeitos 2 (lado esquerdo) e 'b' (lado direito) da J2, detectados a 133 mm do perímetro pelas leis focais: DD, SET, SPF e SDF(140mm).

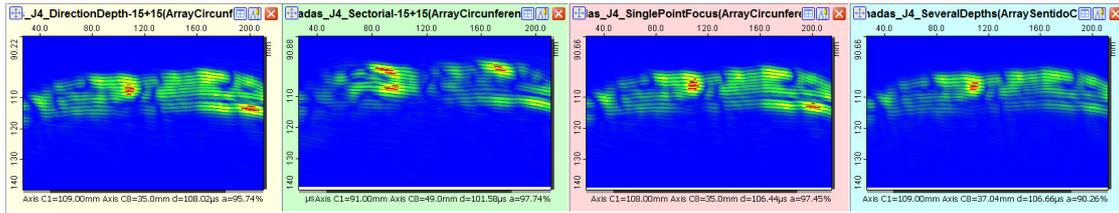
B-scans para o defeito 3 da J2, localizado ao lado esquerdo e detectado a 217 mm do perímetro pelas leis focais: DD, SET, SPF e SDF.

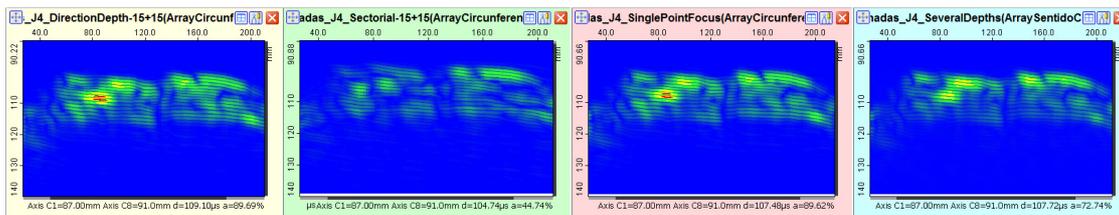
B-scans para o defeito 4 da J2, localizado ao lado esquerdo e detectado a 273 mm do perímetro pelas leis focais: DD, e SPF.

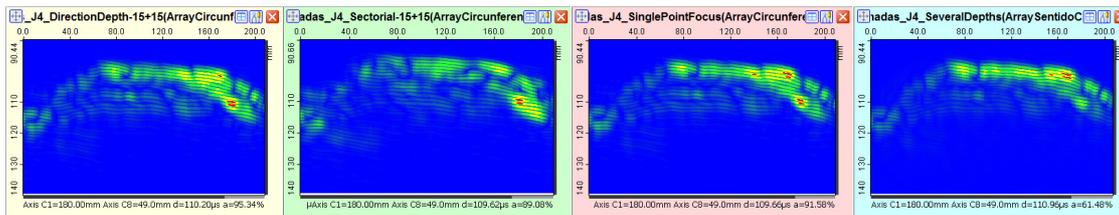
B-scans para o defeito 'c' da J2, localizado ao lado direito e detectado a 49 mm do perímetro pelas leis focais: DD, SET, SPF.

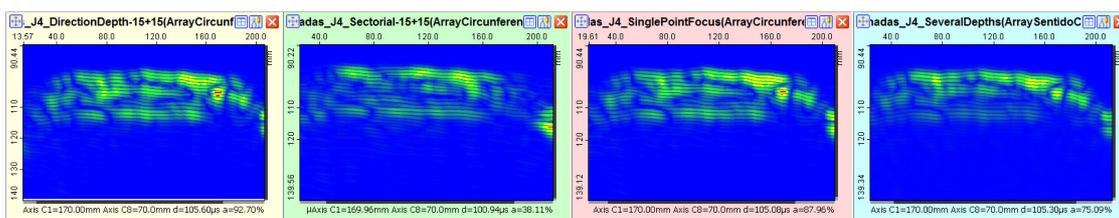
B-scans para o defeito 'f/g' da J2, localizado ao lado direito e detectado a 70 mm do perímetro pelas leis focais: DD e SPF.

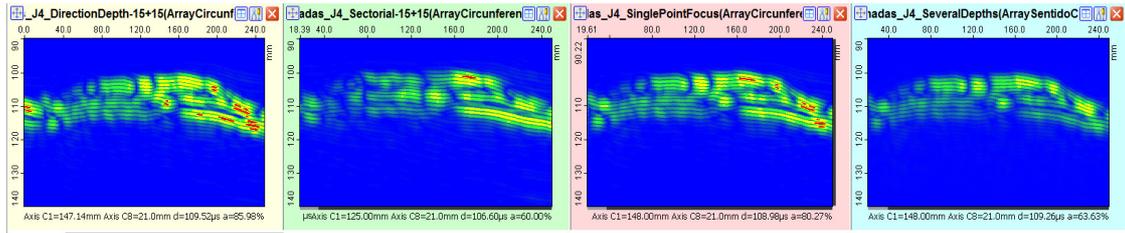
B-scans para o defeito 'd' da J2, localizado ao lado direito e detectado a 203 mm do perímetro pela lei focal: DD.

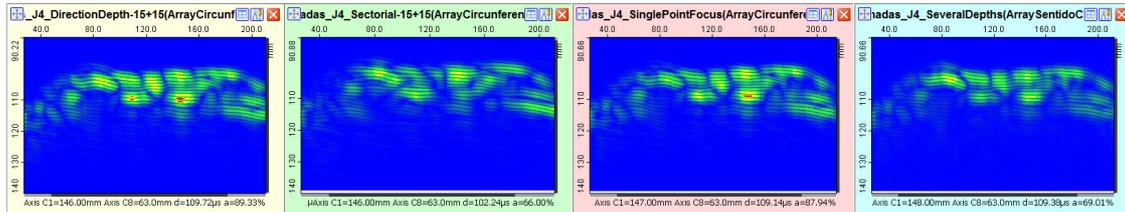
B-scans para o defeito 'e' da J2, localizado ao lado direito e detectado a 245 mm do perímetro pelas leis focais: DD e SPF.

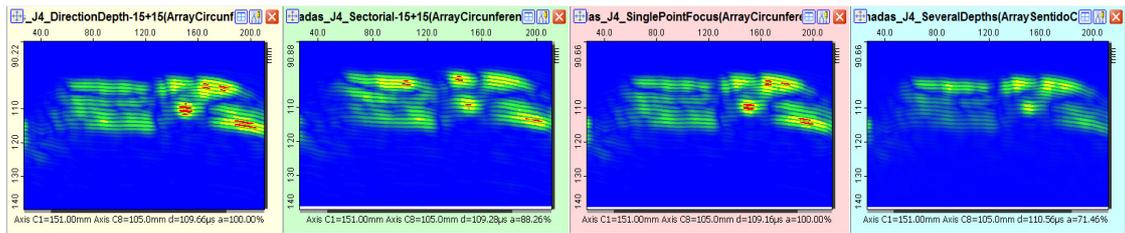
B-scans para o defeito 'a' da J2, localizado ao lado direito e detectado a 287 mm do perímetro pelas leis focais: DD, SET e SPF.

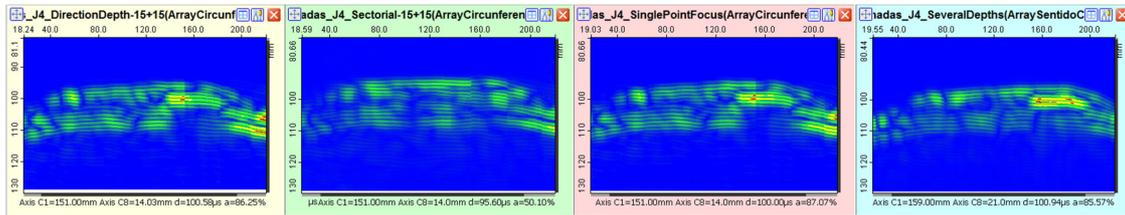
B-scans para o defeito 6 da J3, localizado ao lado direito e detectado a 14 mm do perímetro pelas leis focais: DD, SPF e SDF.

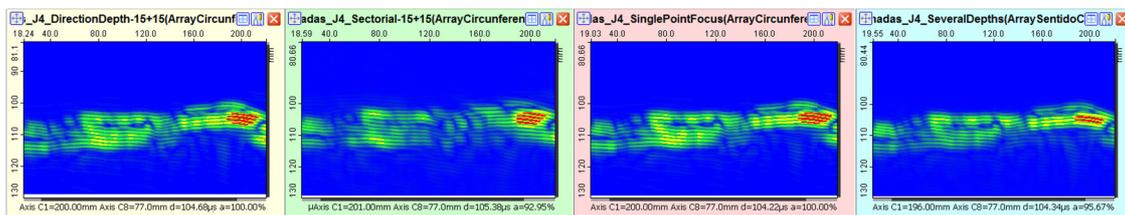
B-scans para o defeito 1 da J3, localizado ao lado direito e detectado a 77 mm do perímetro pelas leis focais: DD, SET, SPF e SDF.

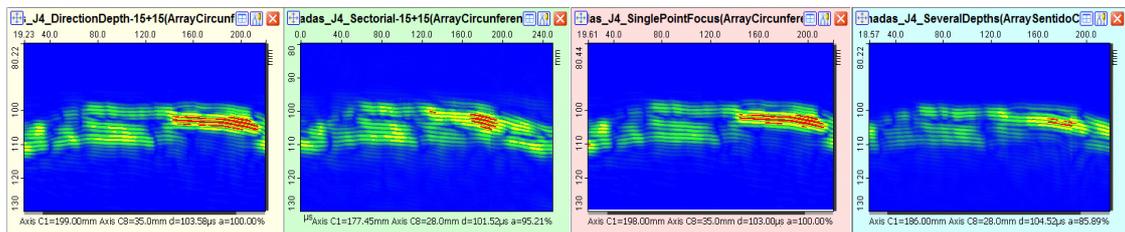
B-scans para o defeito 2 da J3, localizado ao lado direito e detectado a 147 mm do perímetro pelas leis focais: DD, SET(133), SPF e SDF.

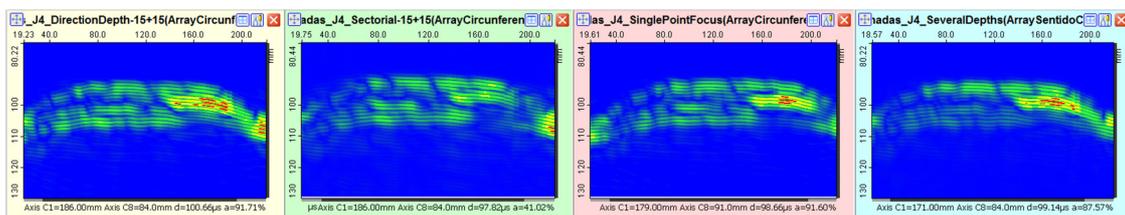
B-scans para o defeito 3 da J3, localizado ao lado direito e detectado a 203 mm do perímetro pelas leis focais: DD, SPF e SDF.

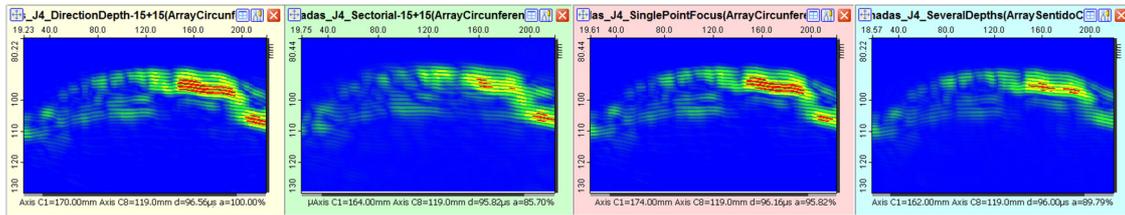
B-scans para o defeito 4 da J3, localizado ao lado direito e detectado a 238 mm do perímetro pelas leis focais: DD, SET(231), SPF e SDF.

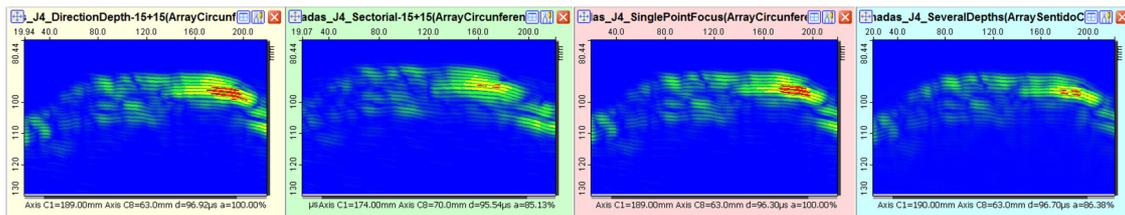
B-scans para o defeito 5 da J3, localizado ao lado direito e detectado a 301 mm do perímetro pelas leis focais: DD, SET, SPF e SDF.
