UTILIZAÇÃO DA TÉCNICA DE TERMOGRAFIA E DE SIMULAÇÃO
COMPUTACIONAL PARA DETECÇÃO DE DEFEITOS EM COMPÓSITOS DE FIBRA
DE CARBONO

Dissertação de Mestrado apresentada ao Programa de Pós-graduação em Engenharia Metalúrgica e de Materiais, COPPE, da Universidade Federal do Rio de Janeiro, como parte dos requisitos necessários à obtenção do título de Mestre em Engenharia Metalúrgica e de Materiais

Rio de Janeiro
Agosto de 2018

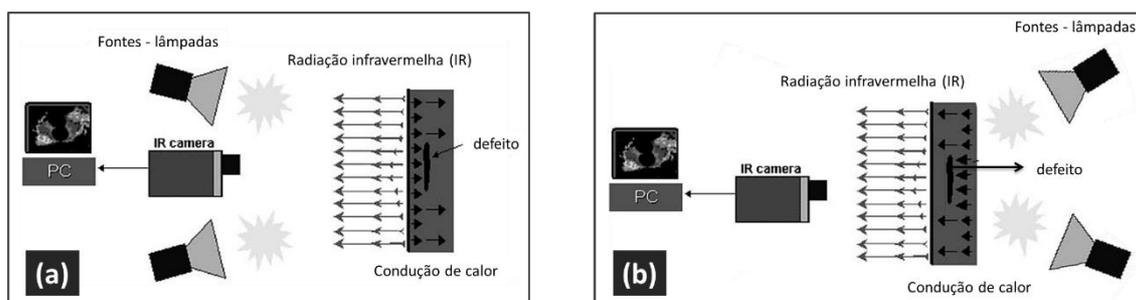
A Figura 1 apresenta um esquema com o posicionamento do excitador térmico em relação ao corpo de prova nos modos de reflexão e transmissão.

Figura 1 - Esquema representativo do posicionamento do excitador térmico para (a) modo de reflexão e (b) modo de transmissão (adaptado de AVDELIDIS, 2004).

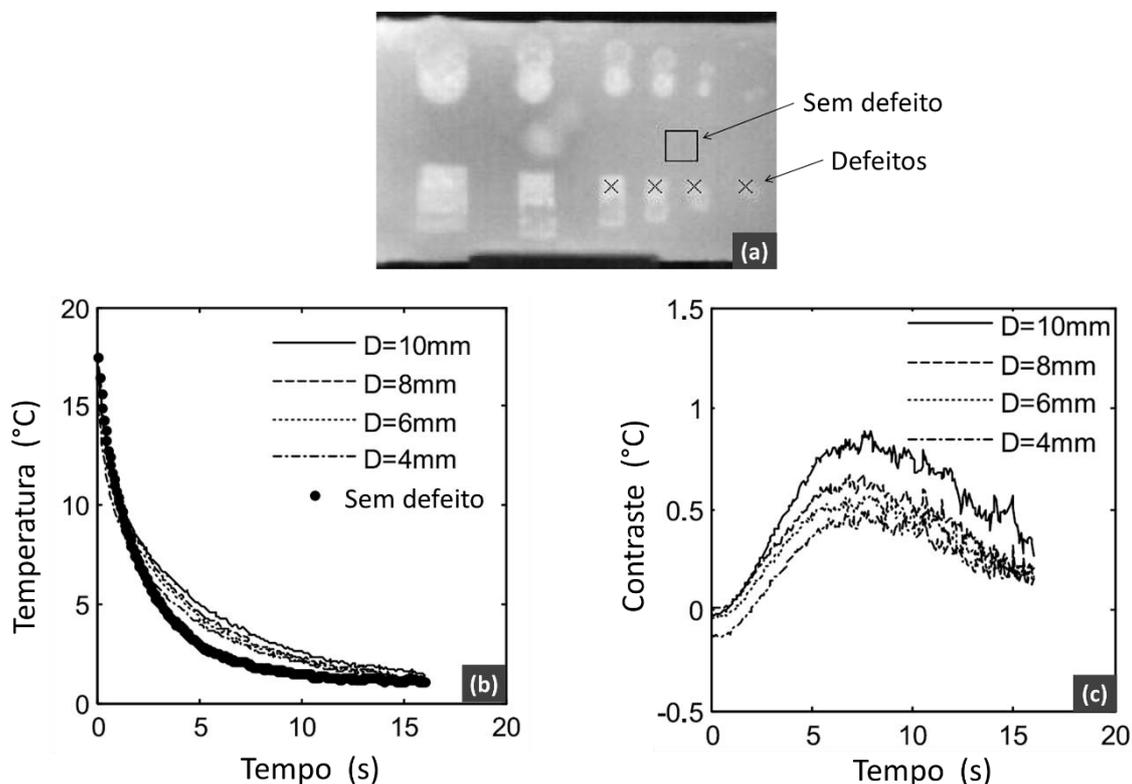
A título de ilustração dos resultados da técnica, a Figura 2 - (b, c) exibe um exemplo típico de curvas de temperatura e do contraste térmico obtidas na comparação dos resultados termográficos por termografia pulsada para defeitos de mesma espessura, porém possuindo diferentes tamanhos, inseridos em uma camada do isolamento térmico de motores de foguetes sólidos.

Figura 2 - Exemplo: (a) de imagem termográfica obtida para amostra de revestimento isolante contendo defeitos inseridos, (b) curva de temperatura para pontos localizados em região com e sem defeito, (c) evolução do contraste térmico absoluto para os defeitos analisados (GUO *et al.*, 2015).

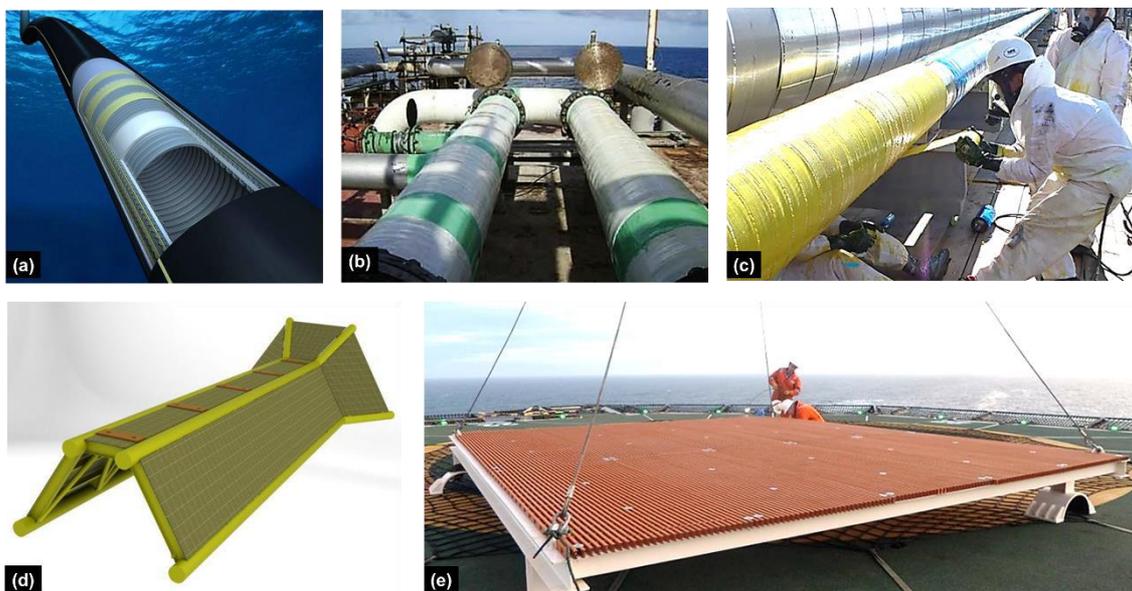
Figura 3 - Exemplo de componentes compósitos em operação *offshore*: (a) tubo flexível multicamadas, (b) tubulações, (c) reparo *in situ* em linhas de distribuição, (d) suporte para tubos, (e) estrutura de cobertura (Fonte: *Offshore Magazine*).

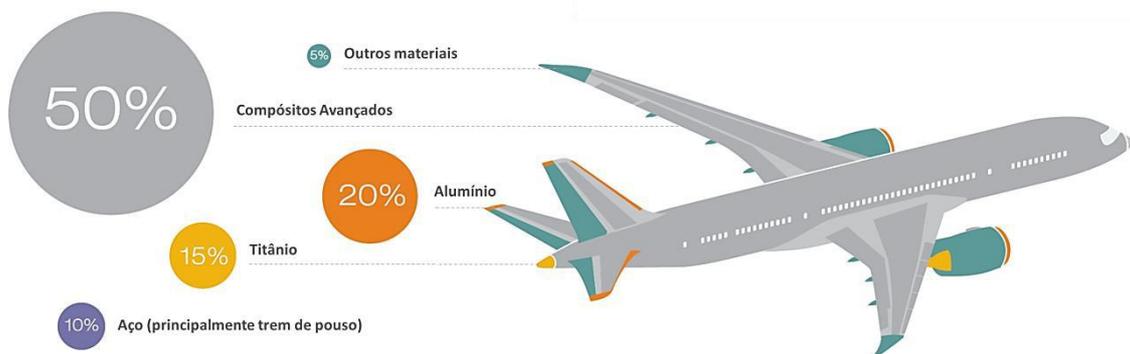
A Figura 4 mostra a distribuição dos diferentes tipos de materiais utilizados como componentes da aeronave *Boeing 787*.

Figura 4 - Representação da distribuição de materiais na aeronave *Boeing 787*
(Fonte: *Aero Boeing- Aeromagazine*, 2006).

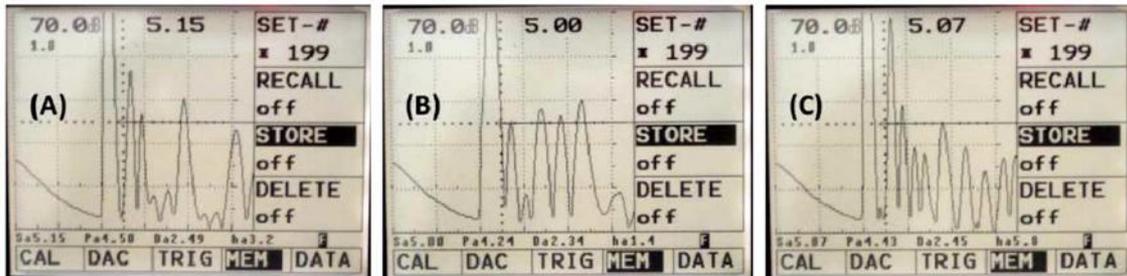
Figura 5 - Análise qualitativa do espectro sônico sobre a região de indicação de defeito e vizinhança: (A) perfil típico de áreas sem indicação de defeito, (B) e (C) mudanças no espectro quando o cabeçote é posicionado sobre defeitos (Willeman, 2008).

Com o intuito de ilustrar comparativamente como diferentes técnicas de inspeção apresentam seus resultados, a Figura 5 mostra os resultados de leitura por ultrassom e a Figura 6 apresenta a análise por *shearografia*, ambas aplicadas para detecção de defeitos em juntas adesivadas de tubos compósitos.

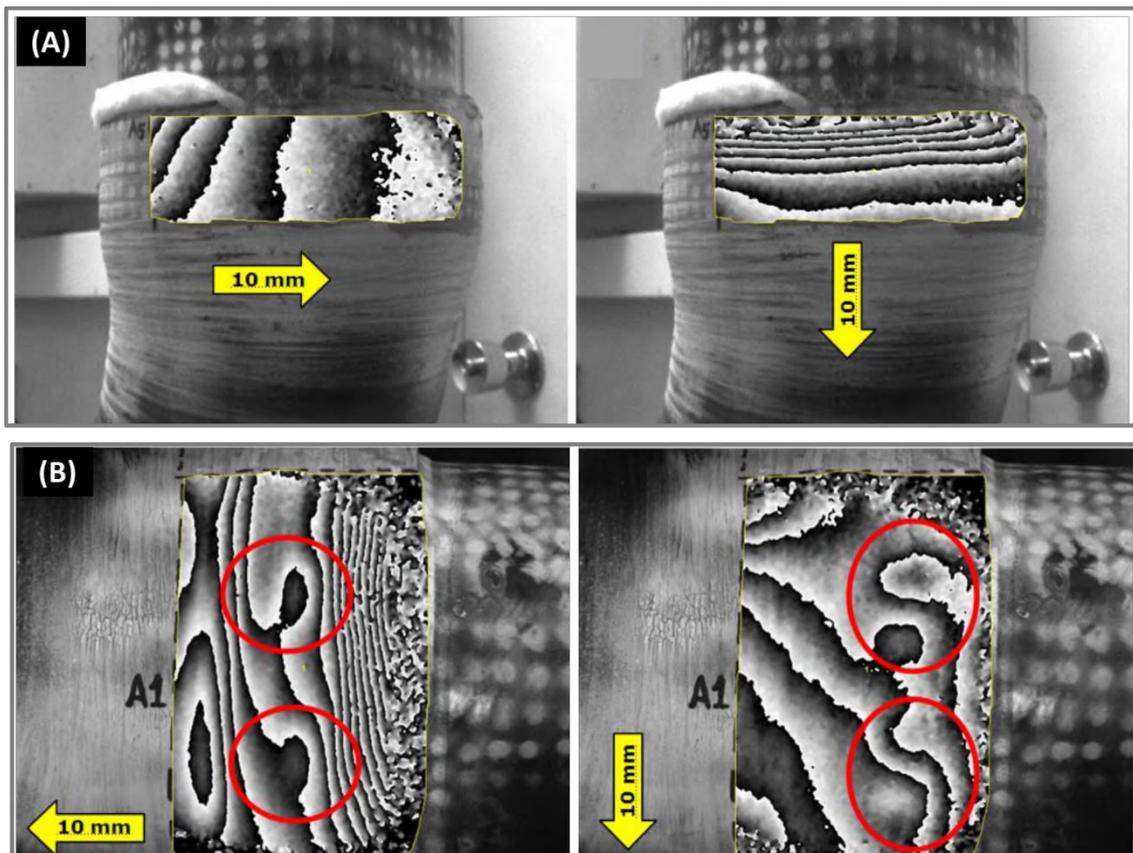
Figura 6 - Imagens: (A) padrões de franja de interferência obtidos em juntas compósitas sem falha de adesão e (B) resultado após inspeção por *shearografia* indicando presença de falhas (Willeman, 2008).

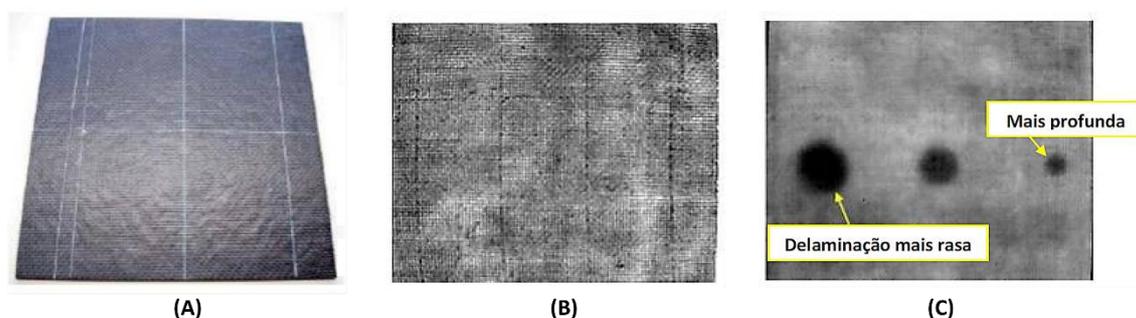
No trabalho de MIRANDA (2011) a termografia ativa pulsada foi utilizada para inspecionar uma placa-plana com 1,0 mm de espessura, confeccionada em laminado pre-preg bidirecional de fibra de carbono com resina epóxi, possuindo três discontinuidades do tipo delaminação (ou falha de adesão), com diâmetros diferentes e profundidades distintas ao longo da espessura do componente. Os resultados mostraram que todas as discontinuidades internas foram detectadas, conforme visto na Figura 7. A delaminação mais rasa apresentou uma indicação máxima (*hottest spot*) num tempo de 4,5 segundos após a incidência do pulso de calor sobre a face frontal da peça. Já os tempos de ensaio para detecção das delaminações posicionadas em profundidades maiores foi superior ao tempo para detecção da delaminação mais rasa.

Figura 7 - (A) Representação do painel laminado compósito plano, (B) resultado obtido por termografia aplicada à placa plana num tempo de 0,1 s e (C) imagem formada num tempo de 4,5 s contendo os três defeitos introduzidos na peça (MIRANDA, 2011).

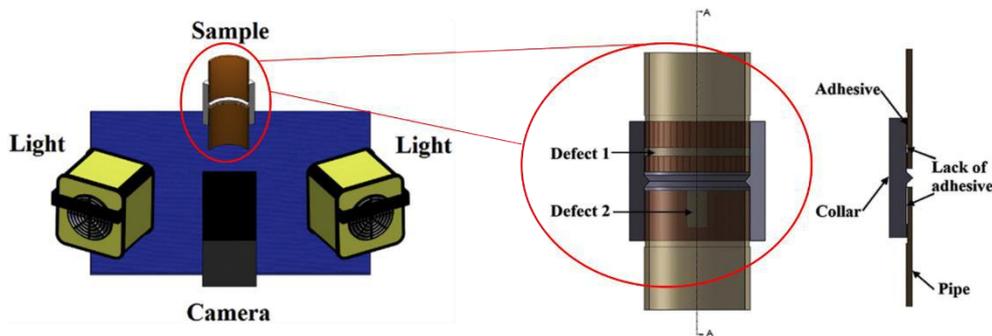
Figura 8 - Esquema representativo da configuração para o ensaio termográfico da face interna da junta, com região contendo os dois defeitos em destaque (GROSSO *et al.*, 2016).

Atualmente, é possível a construção de modelos que empreguem a análise de fenômenos de condução de calor em três dimensões (3D). Em um estudo realizado por GROSSO *et al.* (2016) foi desenvolvido um modelo de simulação computacional utilizando elementos finitos para a reprodução de fenômenos físicos encontrados pela termografia ativa pulsada em juntas tubulares adesivas de GFRP (*Glass Fiber Reinforced Polymer*). Defeitos foram incluídos durante a fabricação da junta, conforme Figura 8, para avaliar a capacidade de detecção da técnica de termografia pulsada ativa neste tipo de material e configuração conjunta. Os resultados experimentais obtidos com a câmera termográfica foram comparados com uma aproximação numérica obtida através do modelo de simulação desenvolvido para o estudo (*software COMSOL Multiphysics®*). Os valores encontrados pelo método experimental e pela simulação do modelo criado foram muito similares, tanto para a distribuição de temperaturas na superfície da amostra quanto para a resposta térmica da região defeituosa e não defeituosa, conforme Figura 9, sendo possível concluir que o modelo proposto serviu para validar a técnica de inspeção na detecção dos dois defeitos de falta de adesivo investigados. Outra conclusão que pode ser inferida é que a inspeção pela face interna da junta e pela face externa apresentam resultados bem diferentes, ou seja, o limite de detecção de defeitos ao longo da espessura está atrelado ao comprimento de parede que a onda térmica precisa atravessar até atingir o defeito.

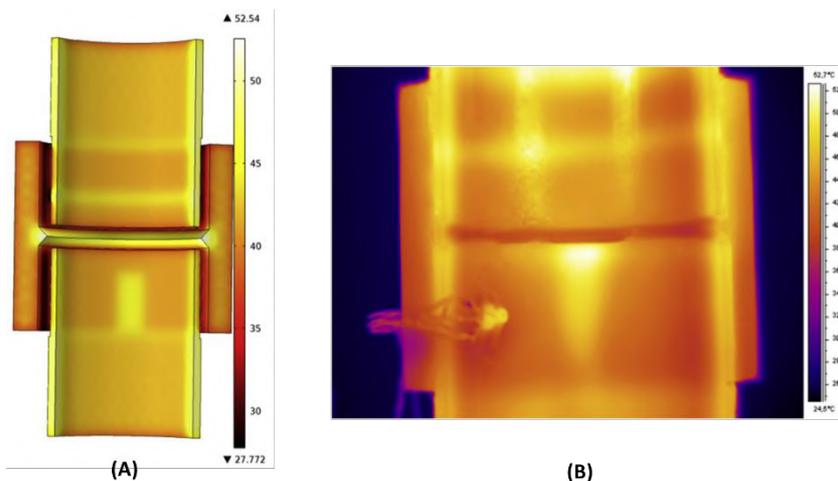
Figura 9 - Comparação entre: (A) imagem obtida por simulação para melhor contraste térmico da distribuição de temperatura na superfície interna da junta e (B) imagem termográfica obtida para o tempo de melhor contraste térmico, realizada a partir do lado interno da junta (GROSSO *et al.*, 2016).

Outra característica observada foi que a imagem resultante da simulação computacional mostra os contornos dos defeitos em maior definição do que a imagem obtida pelo método experimental, uma vez que na simulação todos os fenômenos físicos são reproduzidos sob condições de teste ótimas e os fatores externos (que não podem ser medidos) que influenciam no teste são eliminados. Além disso, a reflexão das lâmpadas apresentadas nas imagens (como linhas verticais de cor mais clara) resultantes do método experimental é um parâmetro que não pode ser facilmente reproduzido na simulação computacional.

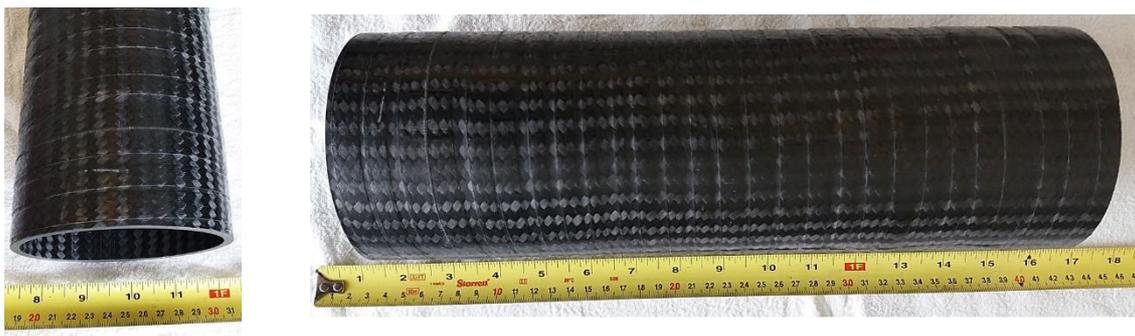
Para o presente estudo, o material utilizado é um compósito polimérico reforçado com fibra de carbono (CFRP), recebido na forma de um tubo sem emendas. O tubo possui dimensões 110,0 mm de diâmetro externo, 5,5 mm de espessura e 340,0 mm de comprimento, conforme mostrado na Figura 10.

Figura 10 - Imagem do duto como recebido.

A peça adquirida da empresa *F-Composites* foi produzida pelo processo de laminação manual e compactação a vácuo de fibra de carbono aeroespacial 12k (34 Msi *Modulus*/ 640ksi *Tensile Strength*) de filamentos contínuos sem emendas e com matriz epóxi de cura à temperatura ambiente, homologada pela *Luftfahrtbundesamt* (Autoridade Aeronáutica da Alemanha).

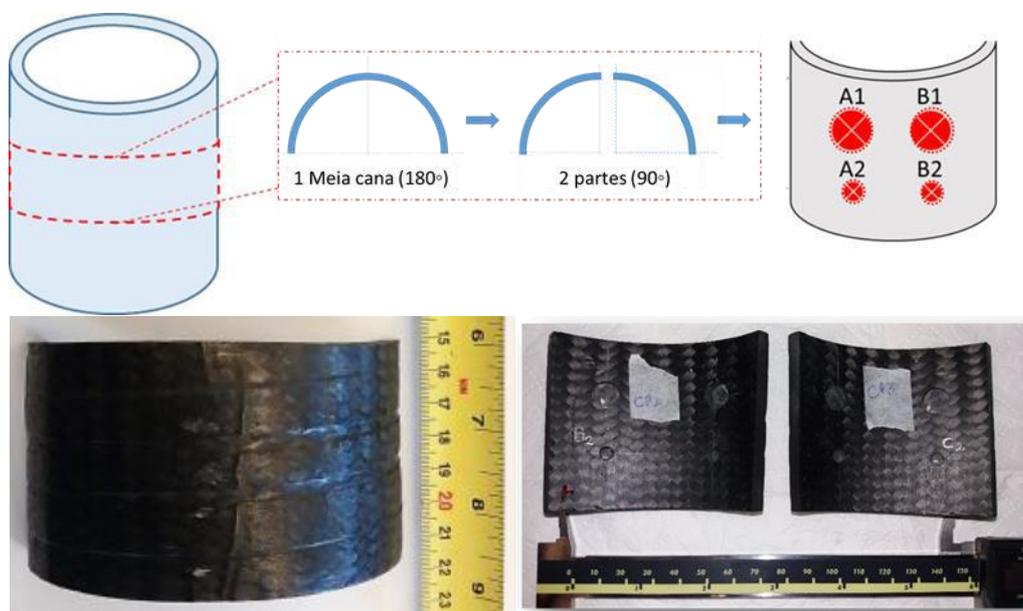
Os corpos de prova utilizados nos ensaios de termografia ativa pulsada foram extraídos do tubo recebido, e os entalhes inseridos usinados na região correspondente a parte interna do tubo, situados em diferentes profundidades. A Figura 11 ilustra o plano de preparação de amostras.

Figura 11 - Esquema representativo do plano de corte das amostras.

Ao todo, foram produzidos quatro corpos de prova, denominados: CP1, CP2, CP3 e CP4; todos contendo defeitos internos, equidistantes e circulares. Na Tabela 3 são apresentadas as especificações e as características de cada amostra. O parâmetro espessura remanescente corresponde a diferença entre a espessura total da parede da amostra e a profundidade onde se inicia o defeito inserido.

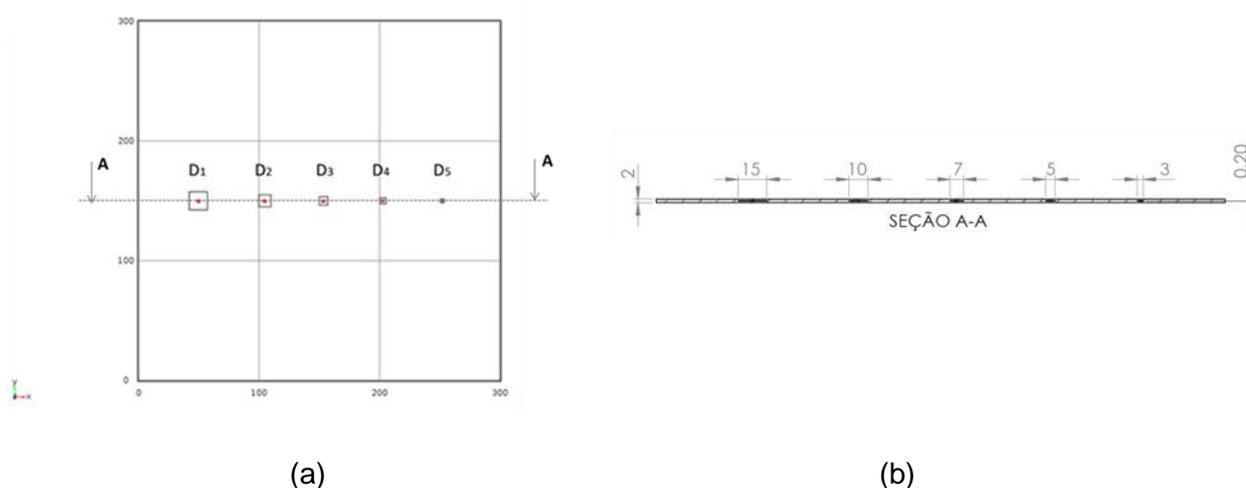
A Figura 12 exibe o sólido virtual construído para este estudo inicial, com dimensões 300 mm x 300 mm x 2 mm. Os defeitos inseridos no sólido possuem dimensões variando de 3 mm a 15 mm de diâmetro médio equivalente (\emptyset), conforme mostrado na Tabela 4. Os defeitos são internos, estão situados numa mesma profundidade e foram distribuídos de modo equidistantes uns dos outros e em relação às bordas da placa.

Figura 12 - Geometria criada com COMSOL: (a) vista frontal dos defeitos na placa e (b) vista da seção transversal da placa.

Para esta configuração apresentada, os materiais escolhidos para representarem os defeitos e a placa foram: o ar e o compósito de fibra de carbono, respectivamente. Os valores utilizados para as propriedades referentes ao material dos defeitos foram os valores disponíveis na biblioteca do *software*. Já para a fibra de carbono, os valores referentes à densidade (ρ), condutividade térmica (κ) e calor específico à pressão constante (C_p) foram fornecidos pela literatura, FERNANDES (2016). O tempo de excitação térmica foi de 10 s e o intervalo de tempo de observação total da temperatura foi de 60 s. A malha escolhida possui tamanho de elemento mais fino, contendo 95675 elementos de domínio, 57992 elementos de limite e 1288 elementos de borda.

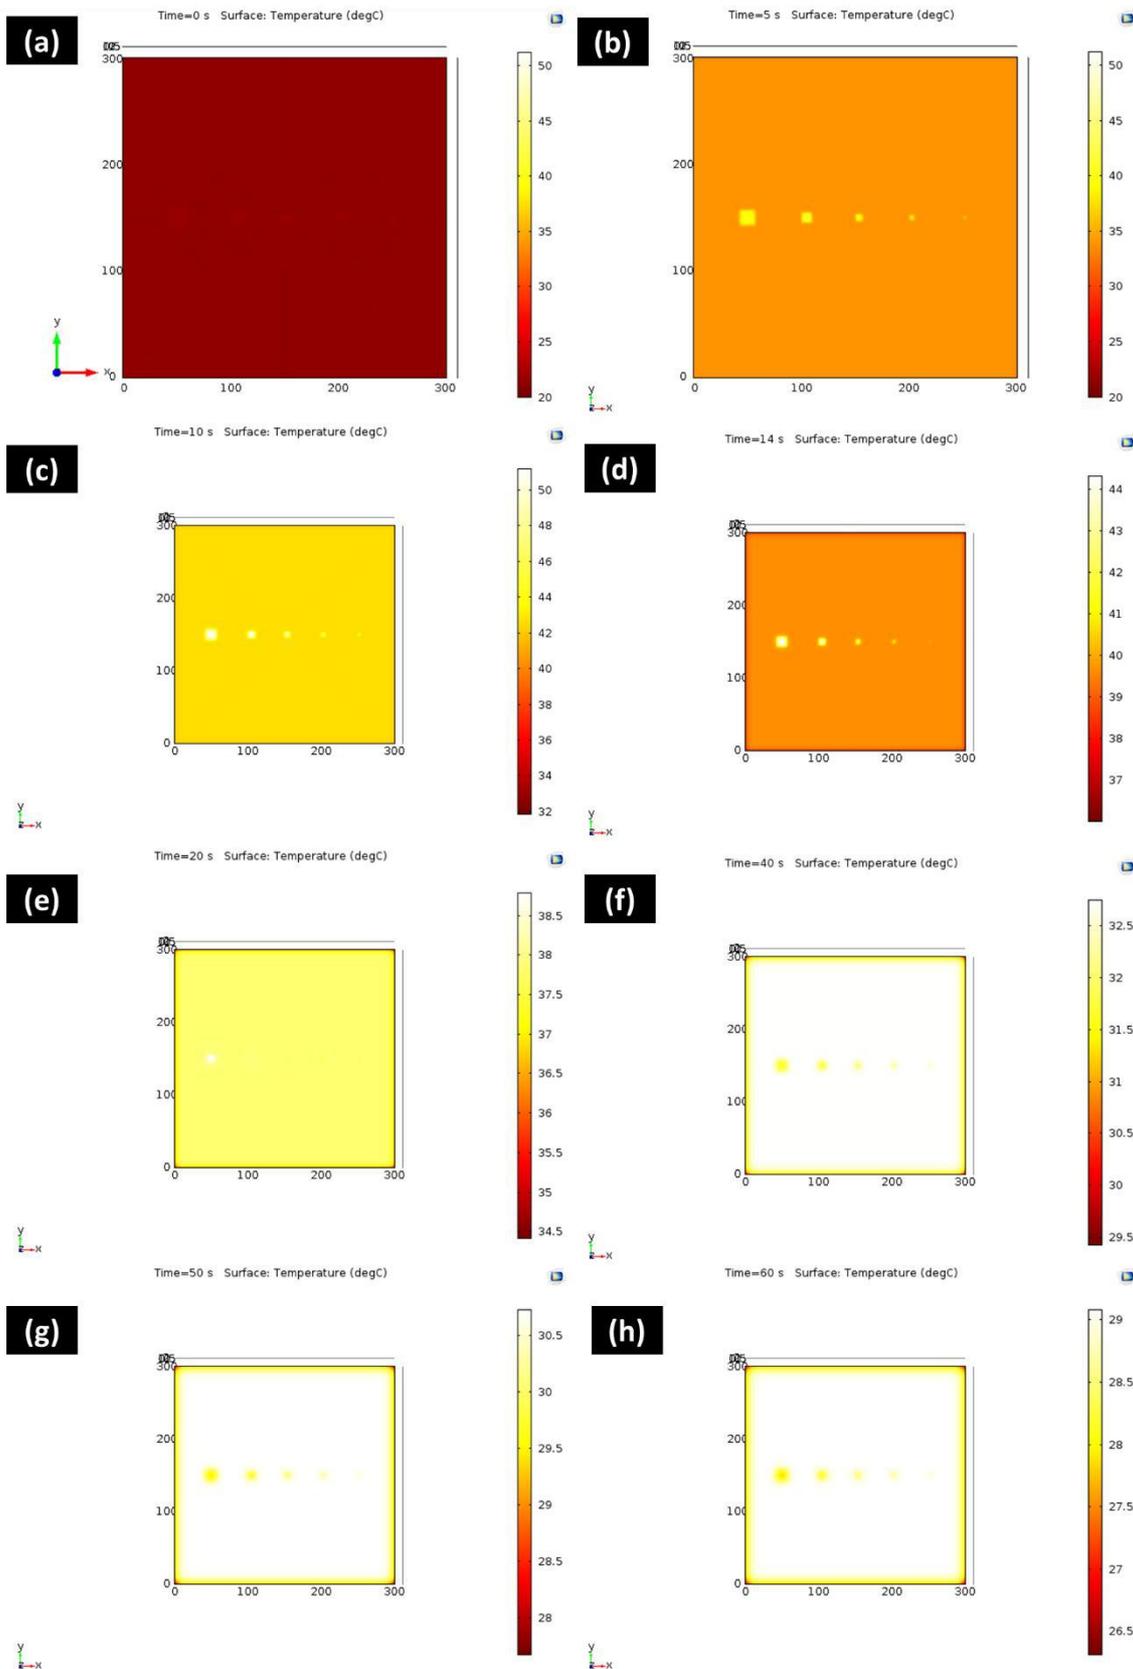
Na Figura 13 é apresentado o resultado da simulação computacional realizada neste sólido virtual, ilustrando a distribuição de temperatura na sua superfície ao longo do tempo de ensaio. As regiões mais claras nos termogramas representam as discontinuidades do material. Analisando este resultado é possível observar que todos os cinco defeitos foram detectados, indicando desta forma que a técnica é capaz de detectar defeitos nos quais o diâmetro médio equivalente varia de 3 mm a 15 mm e com profundidade de 1 mm.

Figura 13 - Imagem ilustrando a distribuição de temperaturas na superfície do sólido virtual nos seguintes tempos: (a) 0s, (b) 5s, (c) 10s, (d) 14s, (e) 20s, (f) 40s, (g) 50s e (h) 60s.

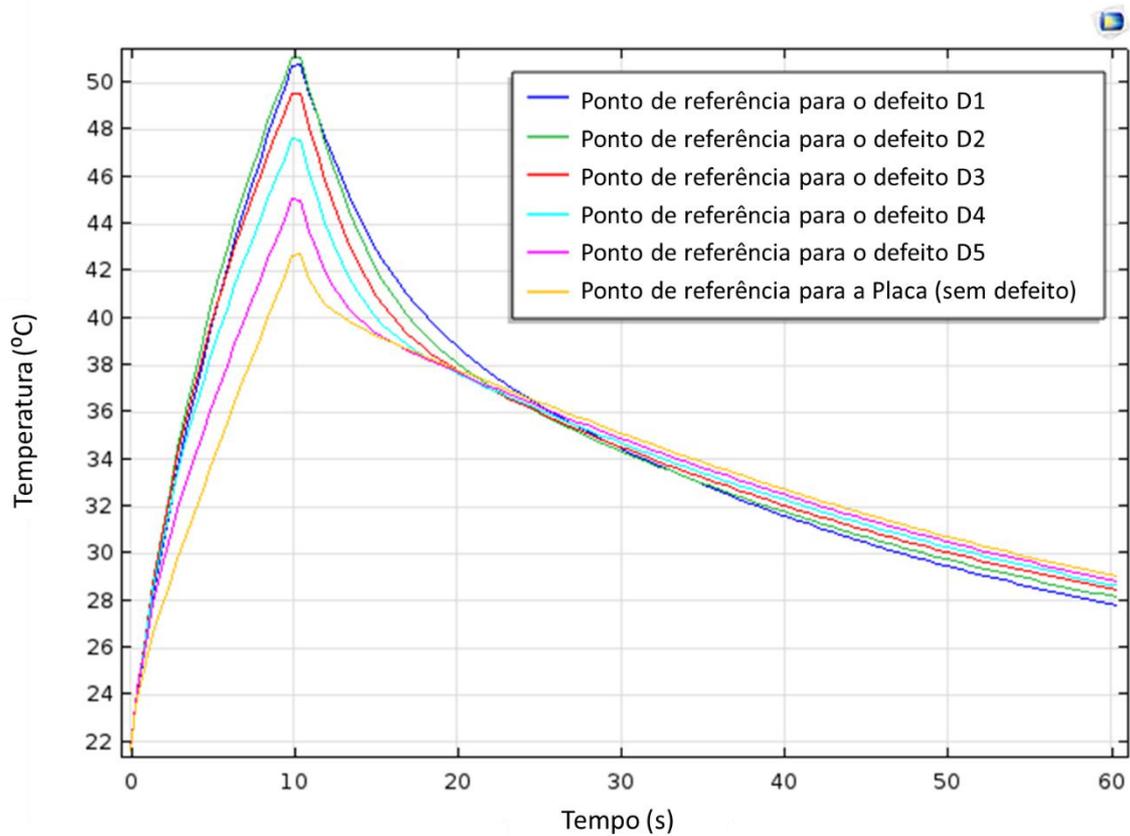
Além da análise da influência do diâmetro equivalente e profundidade dos defeitos também foi avaliado a influência destes parâmetros na evolução de temperatura e no contraste térmico obtido para cada um dos defeitos presentes neste sólido virtual. Na Figura 14 são apresentadas as curvas de evolução de temperatura ao longo do tempo para cada um dos defeitos avaliados neste sólido virtual e na Figura 15, são apresentadas as curvas de evolução do contraste térmico, calculadas a partir da diferença entre a temperatura no ponto (área) considerado defeito e a temperatura no ponto (área) considerado de referência na placa; para os defeitos D1, D2, D3, D4 e D5.

Figura 14 - Curvas de evolução da temperatura ao longo do tempo obtidas pela simulação computacional para os cinco defeitos e para uma região sem defeito contido neste sólido virtual

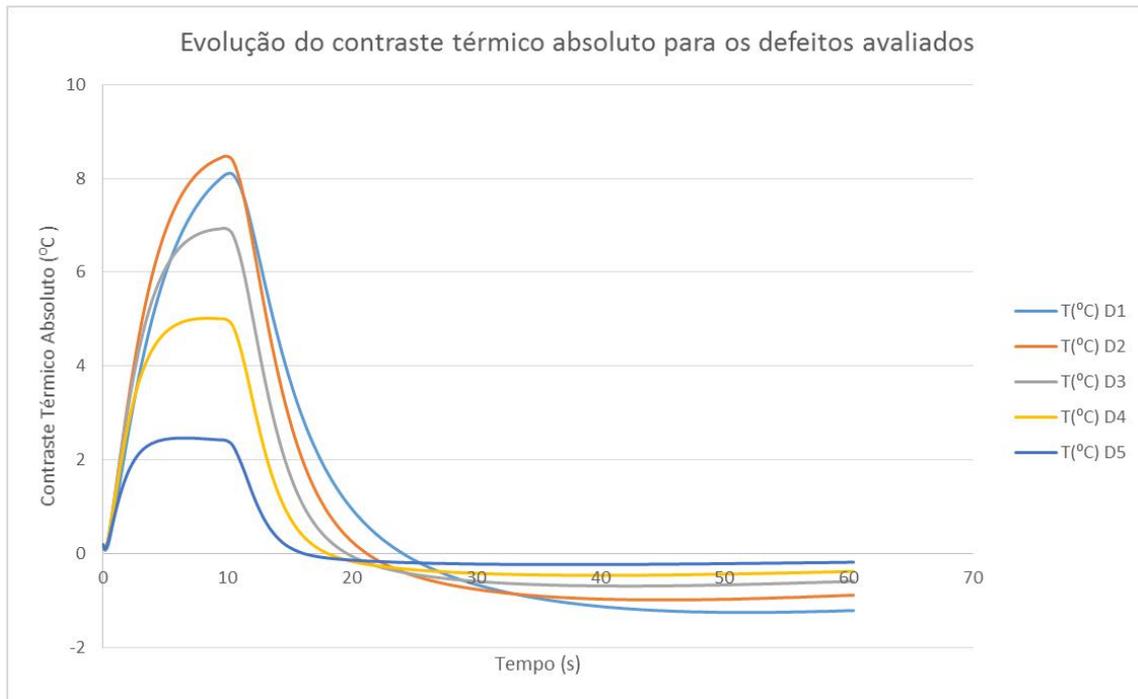
Figura 15 - Curvas de evolução do contraste térmico absoluto ao longo do tempo obtidas pela simulação computacional para cada um dos cinco defeitos contidos neste sólido virtual.

Além da análise virtual através de imagens, também foi feita uma análise numérica dos dados de temperatura obtidos. A partir do gráfico mostrado na figura 15, fica claro que o parâmetro de área também gera uma influência no valor do contraste térmico dos defeitos. Portanto, foi possível avaliar a relação entre a geometria (dimensão) do defeito e a possibilidade de detecção da técnica.

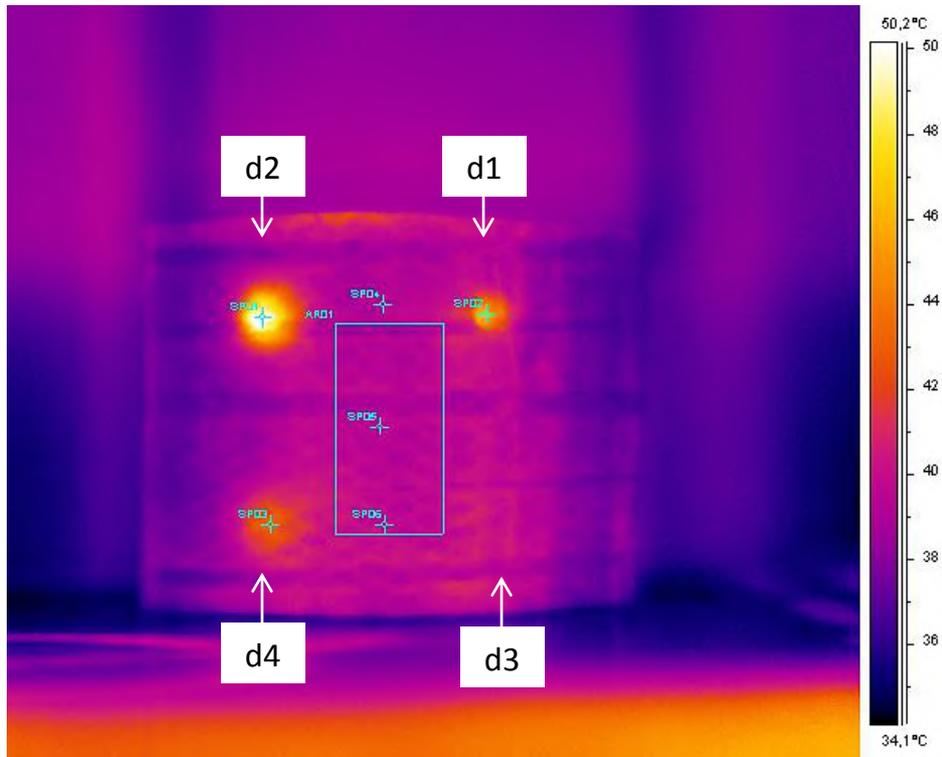
A Figura 16 apresenta a imagem termográfica obtida para o corpo de prova CP1, com ensaio termográfico sendo realizado na superfície oposta àquela que contém os defeitos inseridos. Através da análise desta imagem, é possível observar que três dos quatro defeitos inseridos no corpo de prova foram detectados.

O defeito d3 não foi detectado nessas configurações de ensaio. Essa limitação provavelmente se deve a profundidade deste defeito em relação à superfície do corpo de prova que foi inspecionada. Este resultado não teve como base apenas uma única observação. Muitas inspeções foram realizadas para o mesmo CP, em dias diferentes, com condições ambientais de temperatura atmosférica e umidade variadas, e em todos os ensaios houve reprodutibilidade deste resultado. Portanto pode-se afirmar que 3,31 mm de espessura remanescente de parede é um valor não detectável

experimentalmente por termografia ativa pulsada em material CFRP para defeitos de 10,0 mm de diâmetro.

Figura 16 - Imagem termográfica de melhor contraste obtida para o CP1.

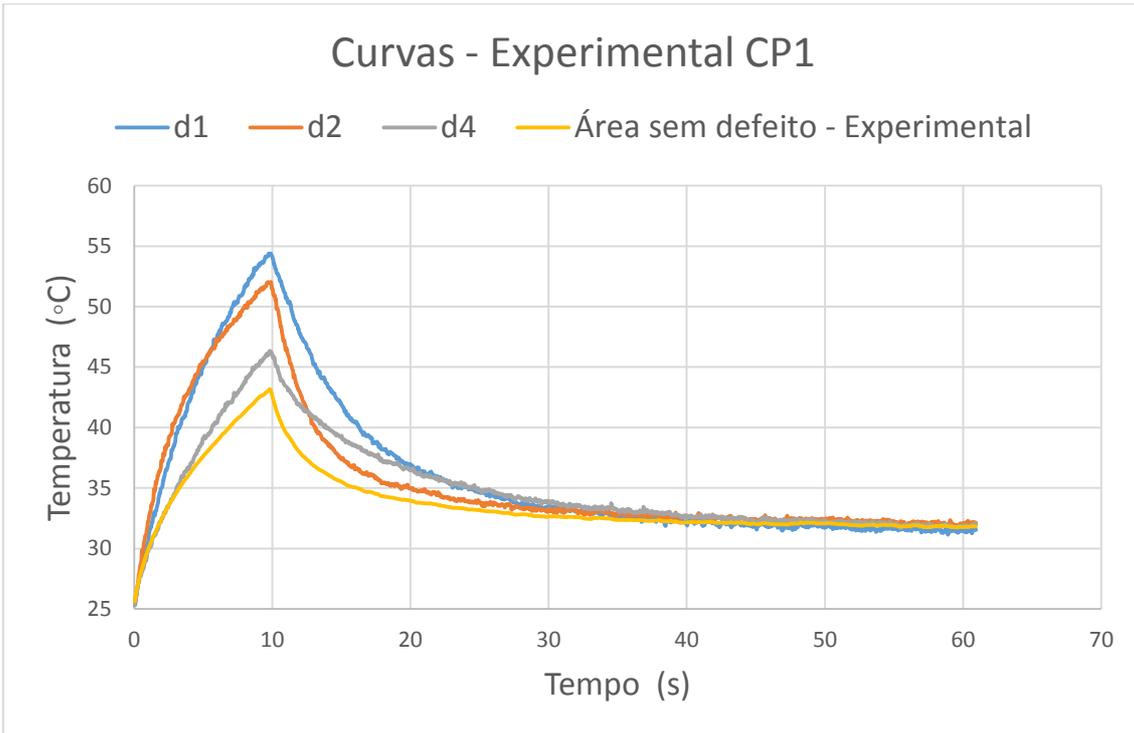
Na Figura 17 é apresentado o gráfico de evolução da temperatura ao longo do tempo obtido para o ensaio experimental do corpo de prova CP1. As curvas correspondem a cada um dos defeitos inseridos e a uma região central sem defeito na amostra.

Figura 17 - Curvas de evolução da temperatura ao longo do tempo para o ensaio termográfico na amostra CP1.

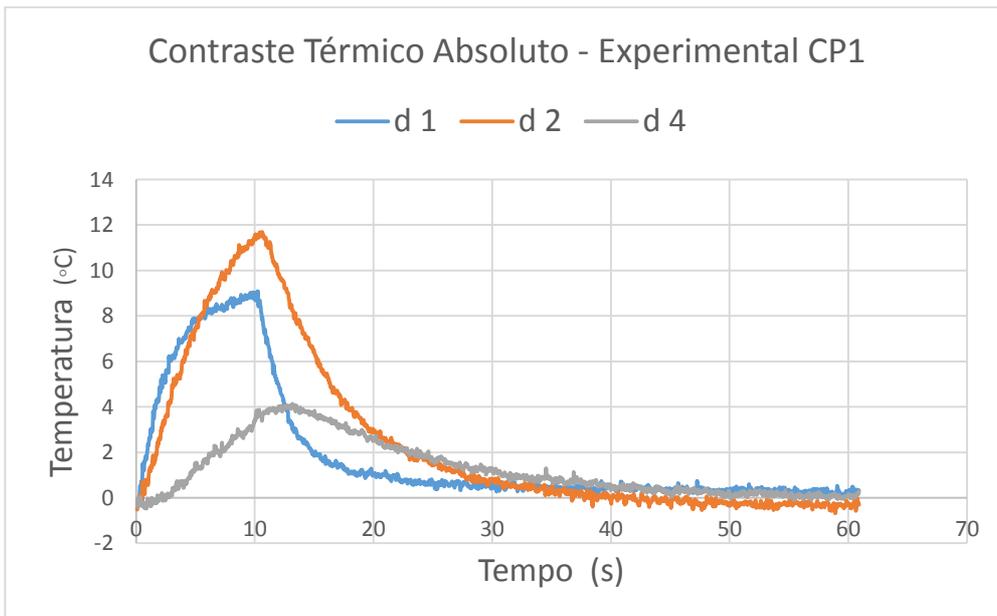
Na Figura 18 são apresentadas as curvas de evolução do contraste térmico absoluto, calculadas a partir da diferença entre a temperatura no ponto considerado defeito e a temperatura no ponto considerado de referência na região central da amostra; para os defeitos d1, d2, e d4.

Figura 18 - Curvas de evolução do contraste térmico absoluto ao longo do tempo obtidas pela termografia ativa pulsada para cada um dos defeitos contidos na amostra CP1.

A curva correspondente ao defeito d4 apresenta o menor valor de pico para o contraste térmico absoluto dentre as demais, aproximadamente 4°C, mas ainda assim foi possível considerar este defeito detectável.

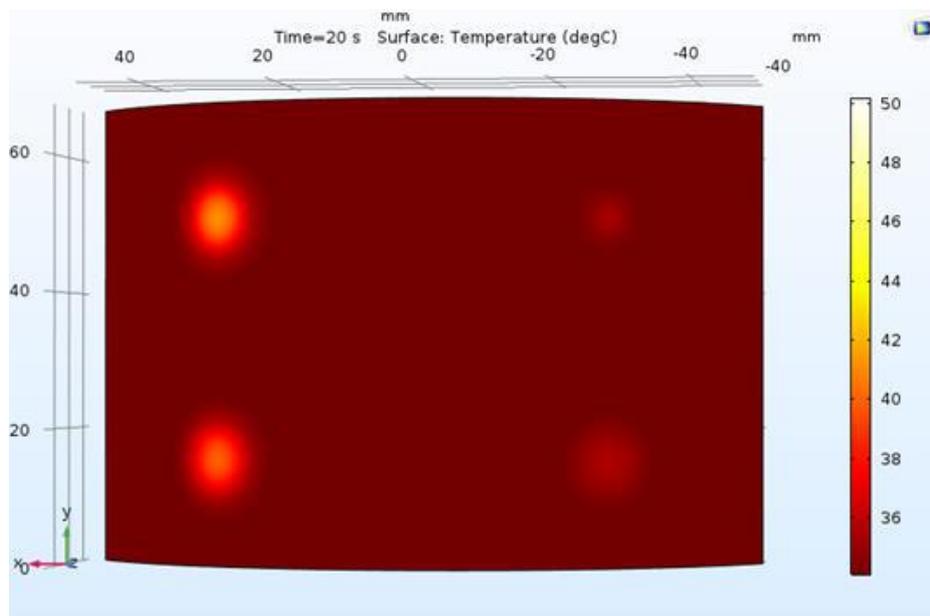
O resultado obtido para simulação computacional do sólido virtual CP1 é apresentado na Figura 19, ilustrando a distribuição de temperaturas na superfície do corpo de prova para um tempo de observação $t = 20$ s ao longo da sequência. Os parâmetros e configurações do ensaio seguiram os valores descritos na Tabela 5, sendo o parâmetro adotado para construção da malha no modelo *mesh - Size Extremely fine*.

Figura 19 - Imagem ilustrando a distribuição de temperaturas do CP1 na simulação do modelo para o tempo de 20 s.

Um aspecto importante a ser destacado é que o defeito 3, não detectado experimentalmente, apresentou o menor valor de contraste térmico em relação aos demais defeitos nas curvas de simulação, sendo o valor máximo de apenas 2°C. Embora no termograma da Figura 19 este defeito 3 tenha sido visualmente percebido para este tempo de análise, o valor de contraste térmico é considerado insuficiente para

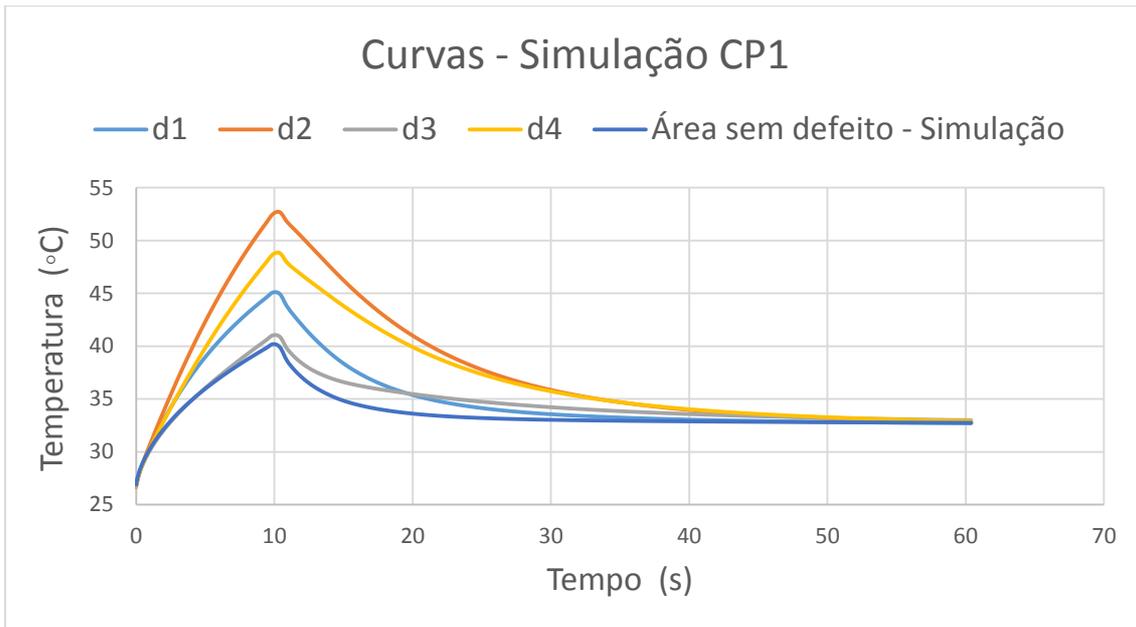
Analisando os resultados obtidos pela simulação computacional é possível observar que todos os defeitos foram detectados. As curvas de evolução da temperatura ao longo do tempo para a simulação na amostra CP1 são apresentadas na Figura 20.

Figura 20 - Curvas de evolução da temperatura ao longo do tempo obtidas pela simulação computacional para os quatro defeitos e para uma região sem defeito na amostra CP1.

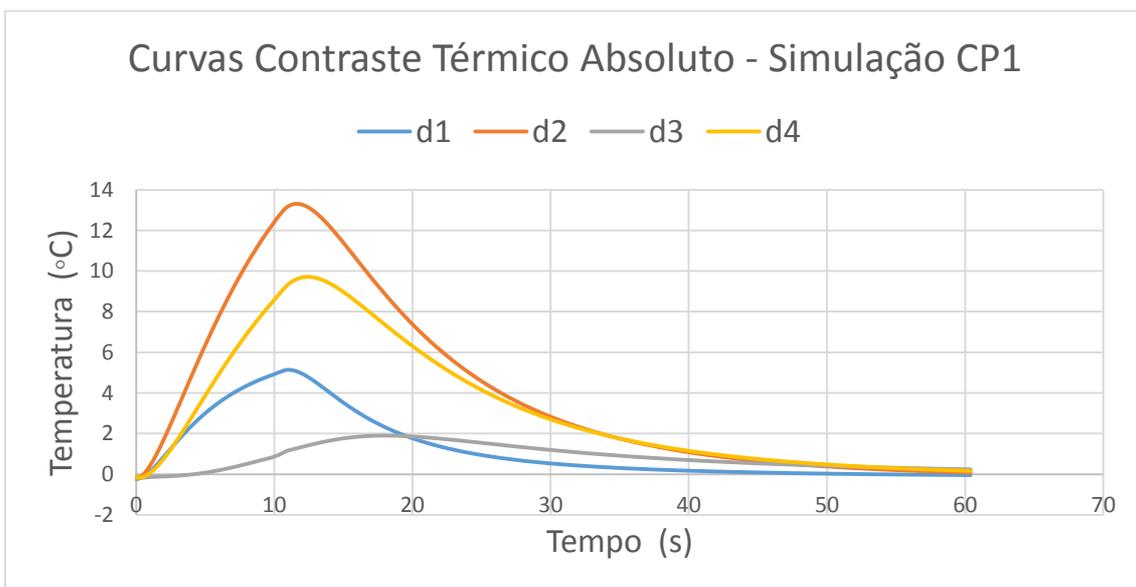
O valor do contraste térmico absoluto para a região dos defeitos d1, d2, d3 e d4 também foi calculado e as curvas correspondentes a cada defeito são apresentadas na Figura 21.

Figura 21 - Curvas de evolução do contraste térmico absoluto ao longo do tempo obtidas pela simulação para cada um dos defeitos contidos na amostra CP1.

ser considerado um defeito detectável pelo modelo experimental pois ficaria no limite do intervalo de erro tolerável de leitura pelo fabricante da câmera (erro de $\pm 2^{\circ}\text{C}$).

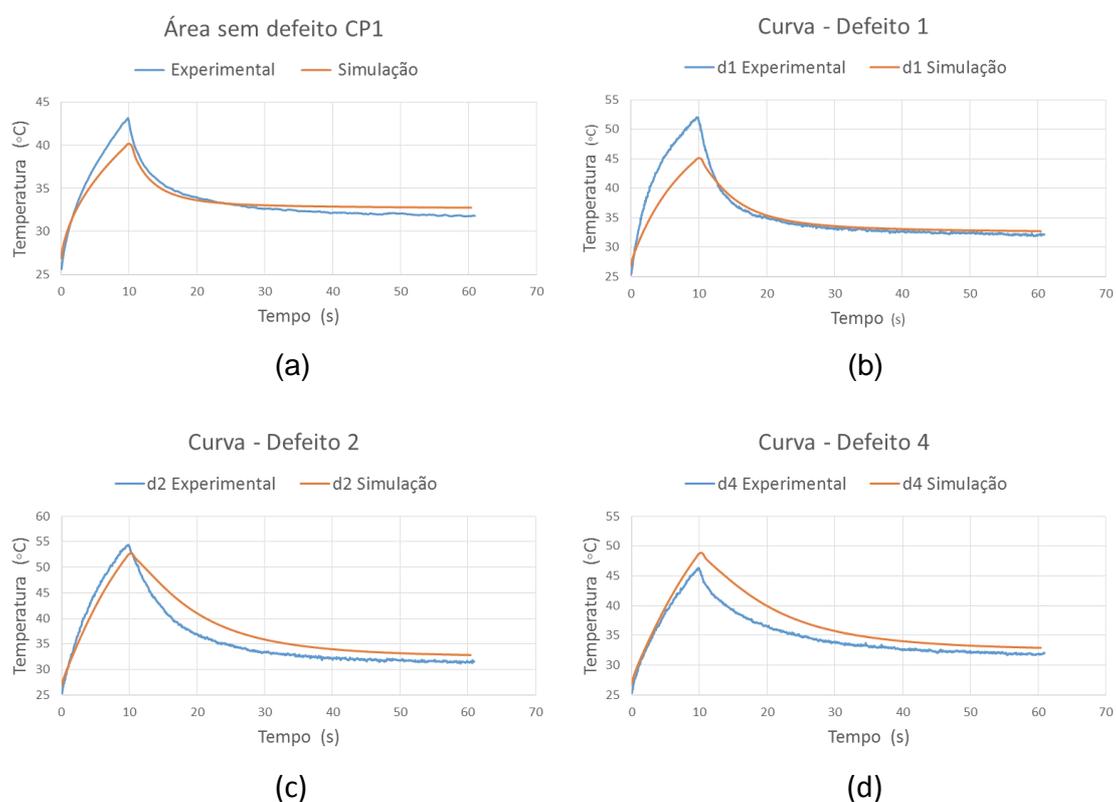
Cabe ressaltar também que assim como nos resultados obtidos experimentalmente, os defeitos d1, d2 e d4 presentes no corpo de prova foram detectados. Este aspecto indica uma boa correlação entre o modelo de simulação computacional desenvolvido e os resultados experimentais. As imagens da Figura 22 apresentam os mesmos dados já exibidos nas figuras anteriores para as curvas de temperatura, porém comparados individualmente por defeito e para região sem defeito para o corpo de prova CP1, mostrando a diferença entre as curvas no modelo experimental e de simulação para o corpo de prova CP1.

Figura 22 - Comparação entre a evolução da temperatura obtida experimentalmente e pela simulação do CP1 para: (a) região sem defeito, (b) defeito 1, (c) defeito 2 e (d) defeito 4.

A análise comparativa entre as curvas de temperatura experimental e de simulação é feita para a região de arrefecimento da amostra (intervalo de tempo entre 11-60 s). Tendo em vista que os valores de maior contraste térmico são observados na região do resfriamento da amostra, o intervalo de tempo correspondente ao período de aquecimento da amostra (0-10 s) e o valor de temperatura máxima (pico) não são levados em consideração nesta análise.

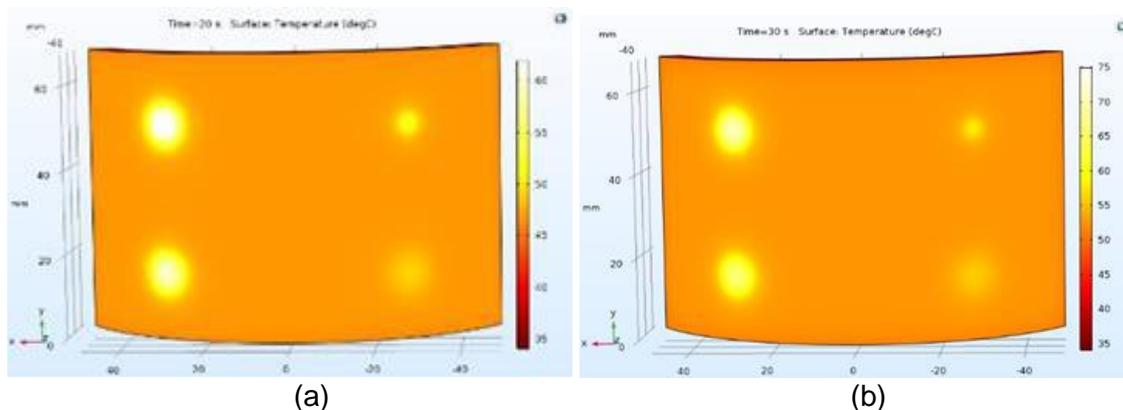
Na Figura 23 (a) e (b) é exibida a distribuição de temperaturas na superfície do corpo de prova para um tempo de aquecimento de (a) $t = 20$ s e (b) $t = 30$ s, respectivamente.

Figura 23 - Imagem da distribuição de temperaturas do CP1 obtidos do modelo para o tempo de aquecimento de: a) 20s e b) 30s.

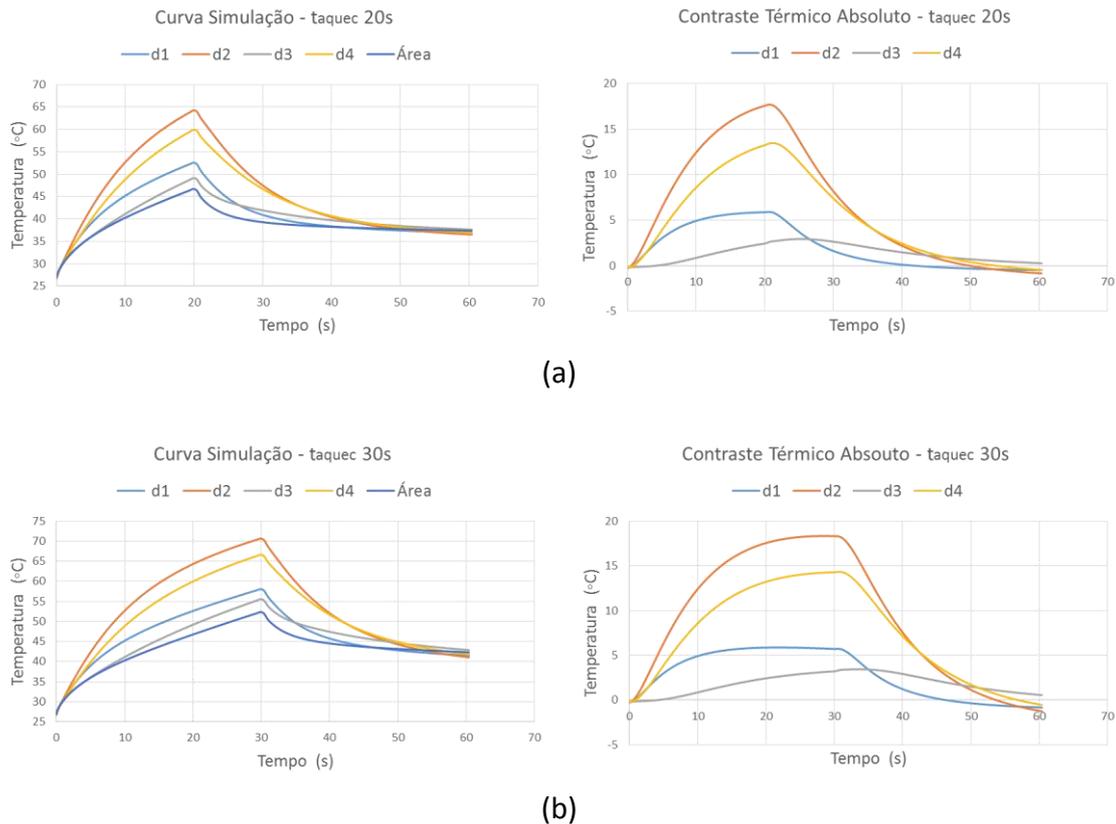
As curvas de simulação correspondentes à evolução da temperatura ao longo do tempo e de contraste térmico absoluto para os tempos de aquecimento de (a) 20 s e (b) 30 s são exibidas na Figura 24.

Figura 24 - Curvas da evolução da temperatura e contraste térmico absoluto, obtidas pela simulação computacional para o CP1 com os tempos de aquecimento de: (a) 20s e (b) 30s.

Considerando as curvas de evolução da temperatura para a área livre de defeito e as curvas de evolução da temperatura para o defeito 3, é possível observar que ambas estão muito próximas, tanto para a simulação com tempo de aquecimento igual a 20 s quanto para o tempo de aquecimento de 30 s.

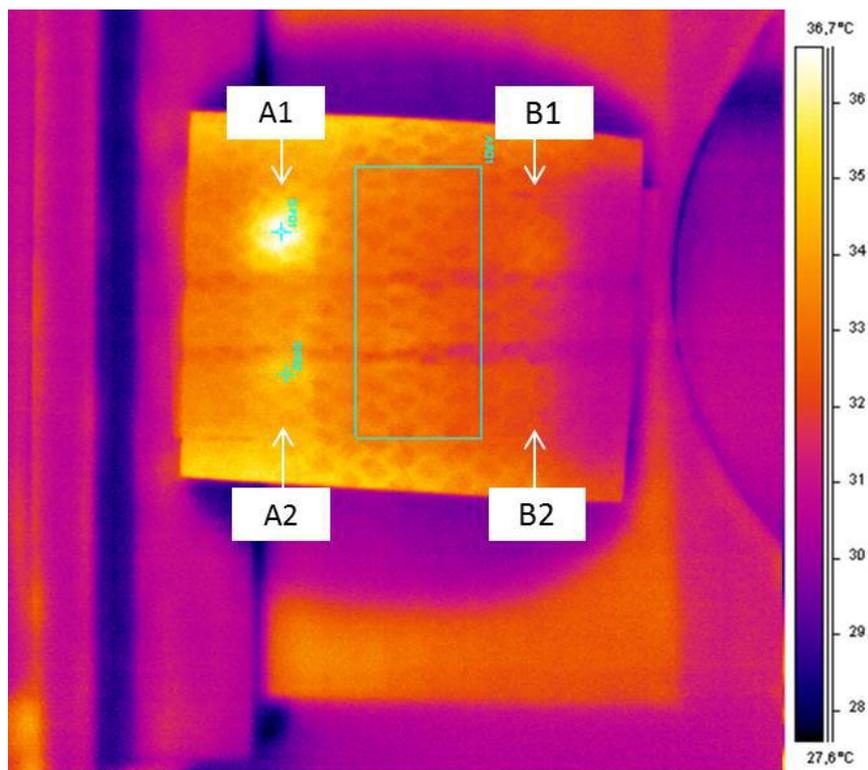
A Figura 25 apresenta um termograma referente ao ensaio termográfico da amostra CP2, com inspeção realizada na face oposta aos defeitos. O corpo de prova foi apoiado em um suporte e rotacionado em 90° em relação à posição de ensaio utilizada na inspeção do CP1, com o intuito de tentar reduzir os efeitos de reflexão das lâmpadas nas bordas do material devido a sua geometria curvilínea, em uma tentativa de melhorar a qualidade da imagem capturada.

Figura 25 - Imagem termográfica de melhor contraste obtida para o CP2.

Através da análise desta imagem, é possível observar que ela apresenta bom acabamento superficial e que dois dos quatro defeitos inseridos no corpo de prova foram detectados. Os defeitos B1 e B2 não foram detectados para as configurações de ensaio utilizadas neste ensaio. Ambos estão situados numa mesma profundidade, porém possuem diâmetros diferentes. Isto indica que para uma espessura remanescente de parede de aproximadamente 2,8 mm, tanto os defeitos de 5,0 mm quanto os defeitos de 10,0 mm de diâmetro não puderam ser detectados em amostras de compósitos CFRP. Isto sugere que o padrão de detecção observado no CP1 foi mantido, tendo sido detectados defeitos subsuperficiais mais rasos tanto de diâmetro 5,0 mm quanto de 10,0 mm e defeitos mais profundos não detectados.

O defeito A2 apresenta um baixo contraste térmico em relação à região sem defeito da amostra, não sendo claramente visível na imagem. Já o defeito A1 apresenta uma região bem mais clara, o que representa uma descontinuidade detectada. Os defeitos A1 e A2 estão situados numa profundidade de 4,0 mm. Portanto, pode-se afirmar que em uma amostra com 5,8 mm de espessura de parede, o valor de 1,8 mm de espessura remanescente é um valor detectável experimentalmente por termografia ativa pulsada em material CFRP para defeitos de 5,0 mm e de 10,0 mm de diâmetro.
