UTILIZAÇÃO DA TÉCNICA DE TERMOGRAFIA E DE SIMULAÇÃO
COMPUTACIONAL PARA DETECÇÃO DE DEFEITOS EM COMPÓSITOS DE FIBRA
DE CARBONO

Dissertação de Mestrado apresentada ao Programa de Pós-graduação em Engenharia Metalúrgica e de Materiais, COPPE, da Universidade Federal do Rio de Janeiro, como parte dos requisitos necessários à obtenção do título de Mestre em Engenharia Metalúrgica e de Materiais

Rio de Janeiro
Agosto de 2018

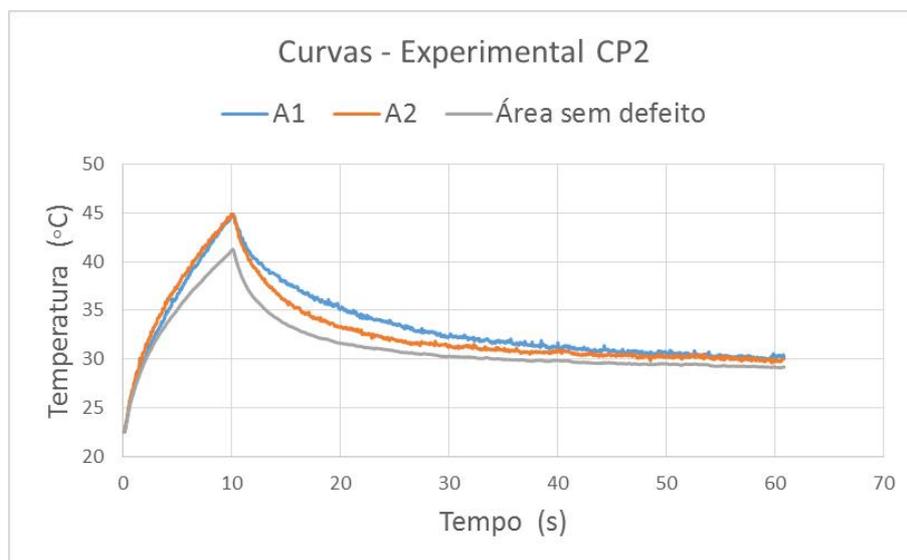
Na Figura 26 é apresentado o gráfico de evolução da temperatura ao longo do tempo obtido para o ensaio experimental do corpo de prova CP2. As curvas correspondem a cada um dos defeitos detectados e a uma região central sem defeito na amostra.

Figura 26 - Curvas de evolução da temperatura ao longo do tempo para o ensaio termográfico na amostra CP2.

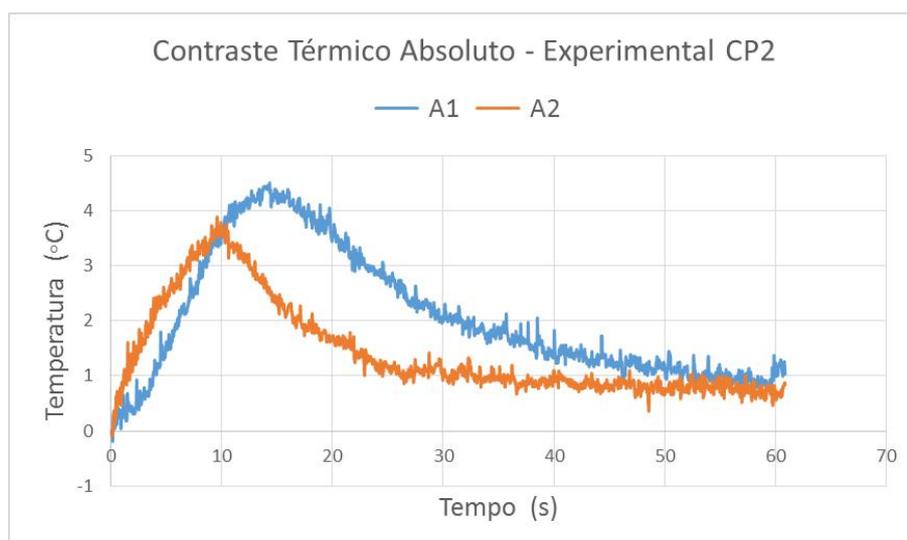
Na Figura 27 são apresentadas as curvas de evolução do contraste térmico absoluto para os defeitos detectados A1 e A2, calculadas a partir da diferença entre a temperatura no ponto considerado defeito e a temperatura no ponto considerado de referência na região central da amostra CP2.

Figura 27 - Curvas de evolução do contraste térmico absoluto ao longo do tempo obtidas pela termografia ativa pulsada para os defeitos detectados na amostra CP2.

A curva correspondente ao defeito A2 apresenta um menor valor de pico para o contraste térmico absoluto em relação a curva do defeito A1. Estas curvas diferem em menos de 2°C entre si, ao longo da região do gráfico correspondente ao arrefecimento da amostra (no intervalo entre 10-60 s).

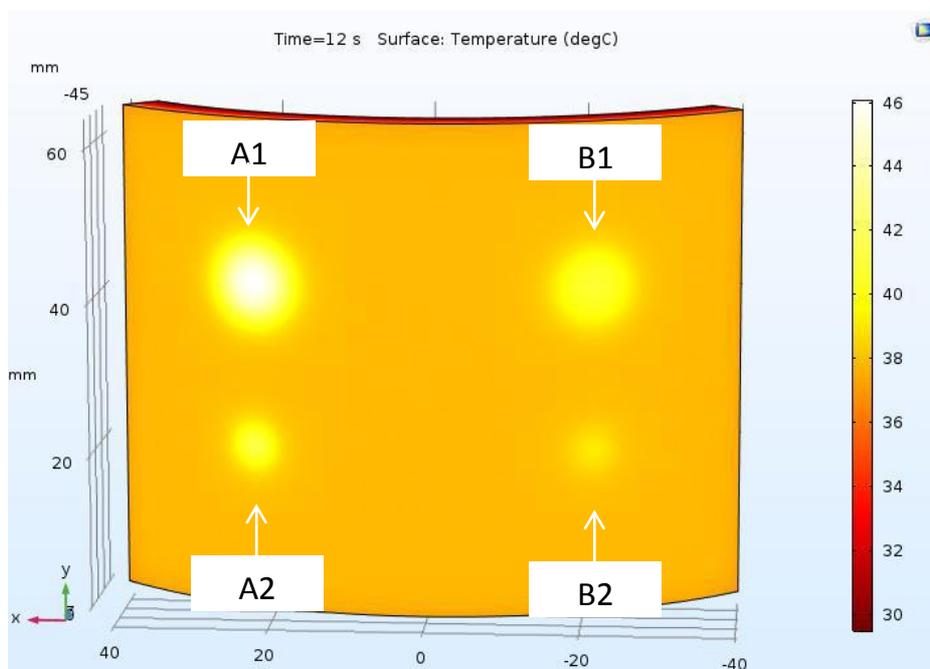
O resultado obtido para simulação computacional do sólido virtual CP2 é apresentado na Figura 28, ilustrando a distribuição de temperaturas na superfície do corpo de prova para um tempo de observação $t = 12$ s ao longo da sequência. Os parâmetros e configurações do ensaio seguiram os valores descritos na Tabela 6 e o parâmetro adotado para construção da malha no modelo foi *mesh - Size Extremely fine*.

Figura 28 - Imagem ilustrando a distribuição de temperaturas do CP2 na simulação do modelo para o tempo de 12 s.

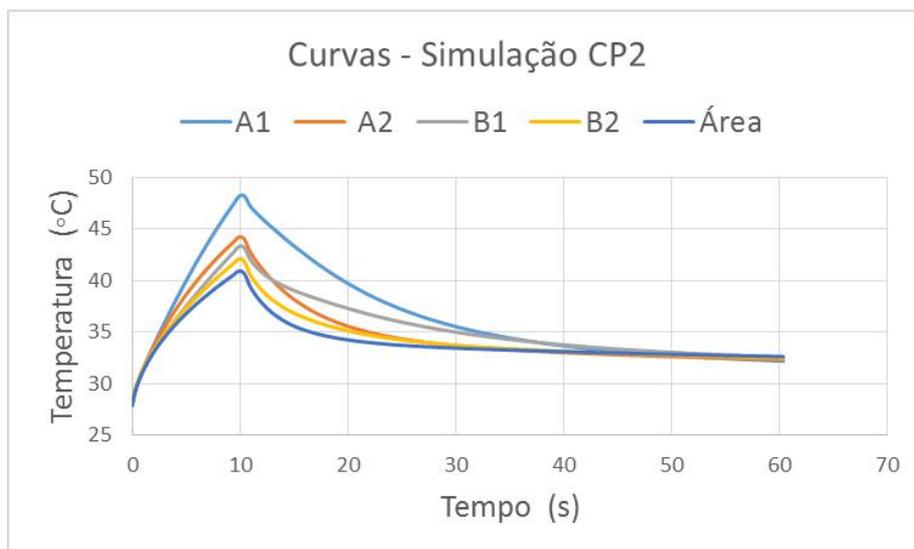
Analisando os resultados obtidos pela simulação computacional é possível observar que todos os defeitos foram detectados. As curvas de evolução da temperatura ao longo do tempo para a simulação na amostra CP2 são apresentadas na Figura 29.

Figura 29 - Curvas de evolução da temperatura ao longo do tempo obtidas pela simulação computacional para os quatro defeitos e para uma região sem defeito na amostra CP2.

Analisando os dois gráficos acima, percebe-se que os defeitos B1 e B2 não foram detectados experimentalmente nessas configurações de ensaio, apesar da detecção dos mesmos ter sido prevista no modelo de simulação sob as mesmas condições. Uma explicação possível poderia estar relacionada com a posição do corpo de prova ou sua inclinação em relação às lâmpadas utilizadas durante a emissão do pulso para excitação térmica do ensaio termográfico. A geometria curvilínea da superfície da amostra apresentou faixas de reflexão que coincidiam com a região que continha os defeitos, o que dificultou a interpretação dos resultados. A incidência de uma alta taxa de radiação térmica concentrada em uma região da amostra poderia acarretar a geração de

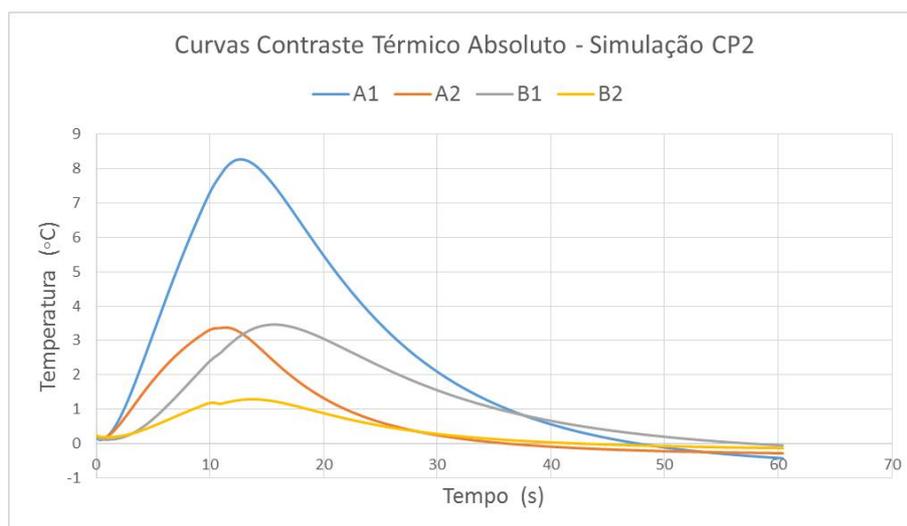
O valor do contraste térmico absoluto para a região dos defeitos A1, A2, B1 e B2 também foi calculado e as curvas correspondentes a cada defeito são apresentadas na Figura 30.

Figura 30 - Curvas de evolução do contraste térmico absoluto ao longo do tempo obtidas pela simulação para cada um dos defeitos contidos na amostra CP2.

Os valores de máximo contraste térmico para as curvas dos defeitos A2 e B1 é praticamente o mesmo. Isto pode significar que no ensaio real, defeitos com 5,0 mm de diâmetro situados a uma profundidade de 4,0 mm, apresentam a mesma resposta térmica de um defeito de 10,0 mm situado a uma profundidade de 2,86 mm.

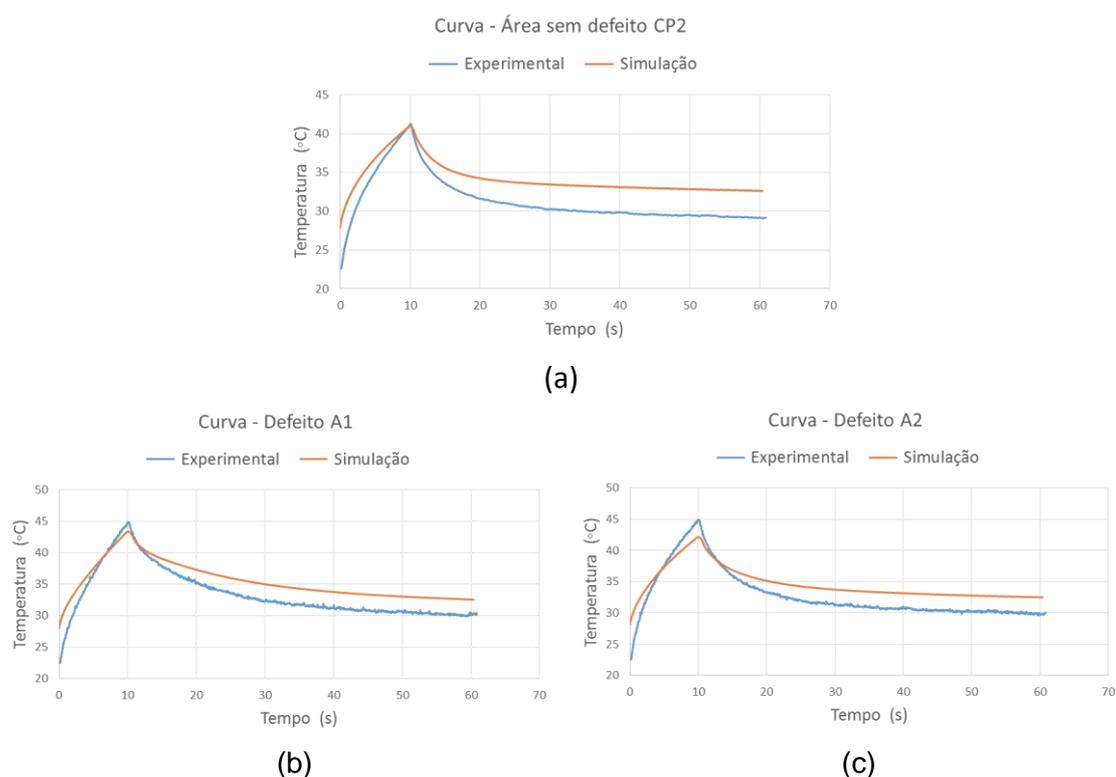
As imagens da Figura 31 apresentam os mesmos dados já apresentados anteriormente nesta seção referentes às curvas de temperatura, sendo agora comparados individualmente, mostrando a diferença entre as curvas de regiões com defeito e sem defeito, no modelo experimental e no modelo de simulação, para o corpo de prova CP2.

Figura 31 - Comparação entre a evolução da temperatura obtida experimentalmente e pela simulação do CP2 para: (a) região sem defeito, (b) defeito A1 e (c) defeito A2.

Observando os gráficos acima é possível comprovar tanto do âmbito da detecção dos defeitos como também no comportamento da temperatura ao longo do tempo, que o modelo de simulação desenvolvido neste estudo para reproduzir virtualmente os fenômenos físicos presentes no ensaio experimental por termografia ativa pulsada apresenta uma boa correlação com a realidade de inspeção destes materiais. Desta

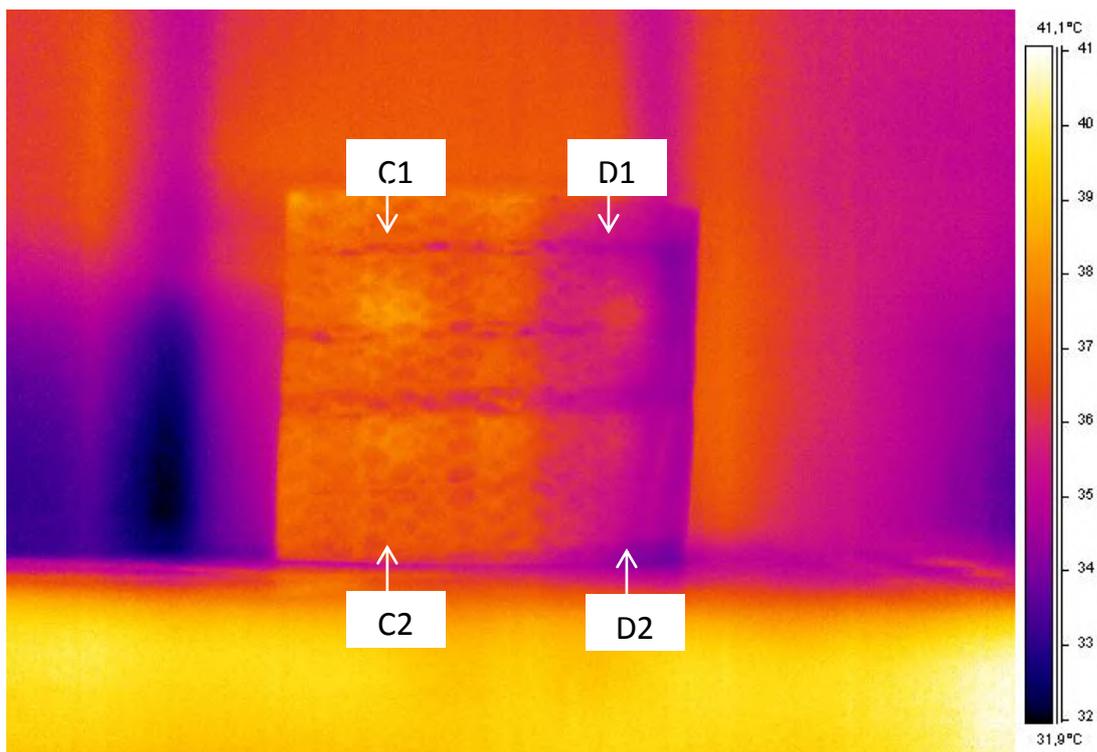
A Figura 32 apresenta a imagem termográfica de melhor contraste obtida para o corpo de prova CP3, com ensaio termográfico sendo realizado na superfície oposta a dos defeitos inseridos. Através da análise desta imagem, é possível observar que nenhum dos quatro defeitos inseridos no corpo de prova foram detectados.

Figura 32 - Imagem termográfica de melhor contraste obtida para o CP3.

Este corpo de prova contém defeitos situados entre 2,2 mm e 2,63 mm de profundidade. Os defeitos usinados C1, C2, D1 e D2 possuem os maiores valores de espessura remanescente a serem detectados, na faixa entre 3,0-3,5 mm.

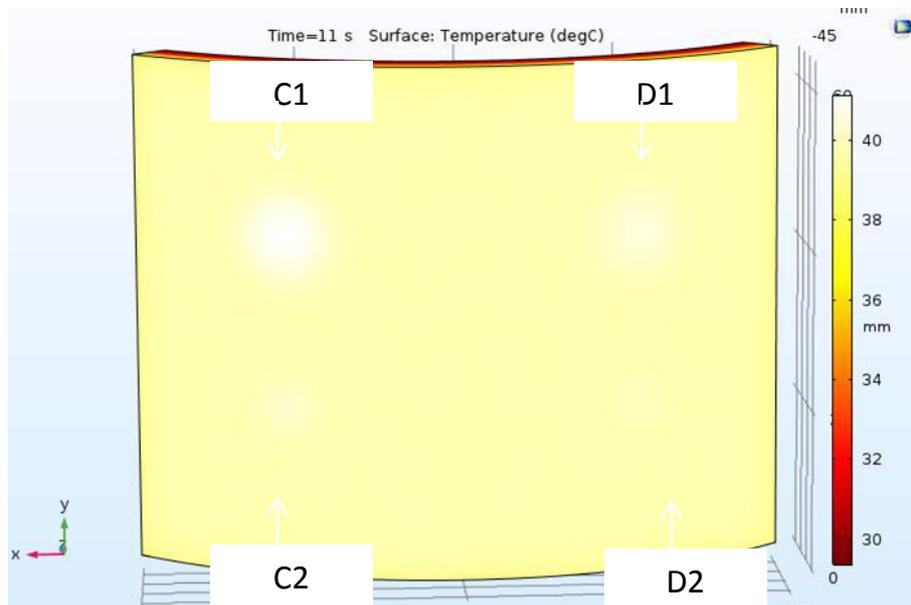
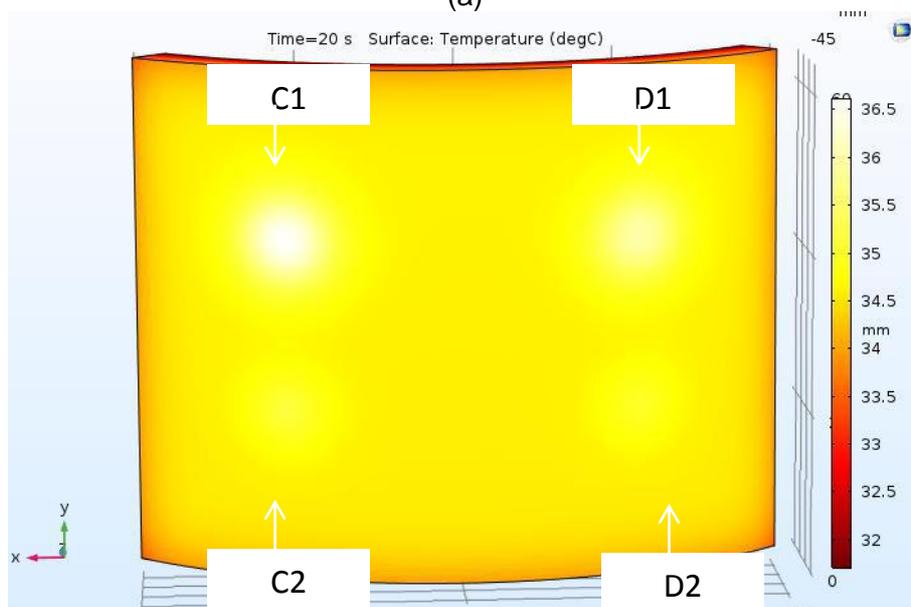
O resultado obtido para simulação computacional do sólido virtual CP3 é apresentado na Figura 33, ilustrando a distribuição de temperaturas na superfície do corpo de prova

para tempos de observação $t = 11$ s e $t = 20$ s, ao longo da sequência. Os parâmetros e configurações do ensaio seguiram os valores descritos na Tabela 7 e o parâmetro adotado para construção da malha no modelo foi *mesh - Size Extremely fine*.

Figura 33 - Imagem ilustrando a distribuição de temperaturas do CP3 na simulação do modelo para os tempos de: (a) 11 s e (b) 20 s.

Analisando os resultados obtidos pela simulação computacional é possível observar que apenas o defeito C1 foi detectado. Os defeitos C2, D1 e D2 apresentaram uma coloração na escala muito próxima as de regiões do sólido virtual onde não havia

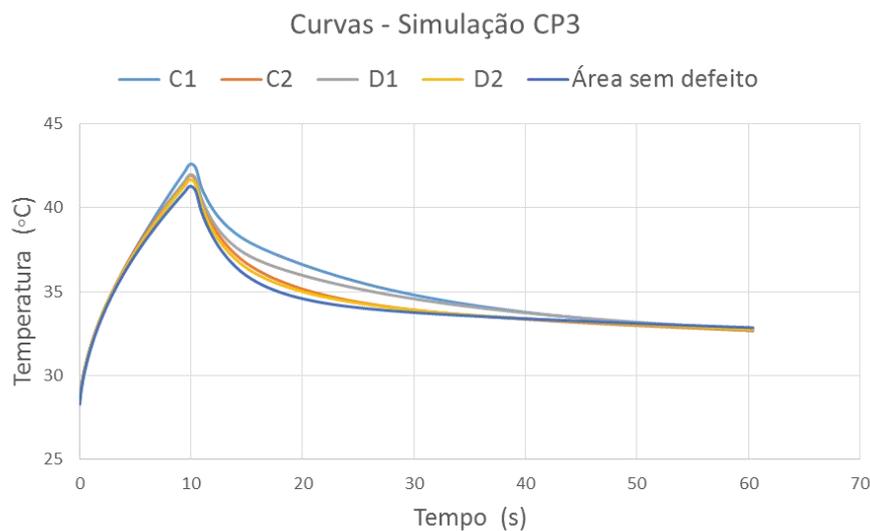
Figura 34 - Curvas de evolução da temperatura ao longo do tempo obtidas pela simulação computacional para os quatro defeitos e para uma região sem defeito na amostra CP3.

A partir dos resultados obtidos para o gráfico de evolução da temperatura com o tempo, pode-se notar que as curvas de todos os defeitos estão muito próximas da curva correspondente à região sem defeito do sólido. Isto indica que ocorre uma mínima variação local do contraste térmico na superfície do material correspondente a essas regiões que representam defeitos.

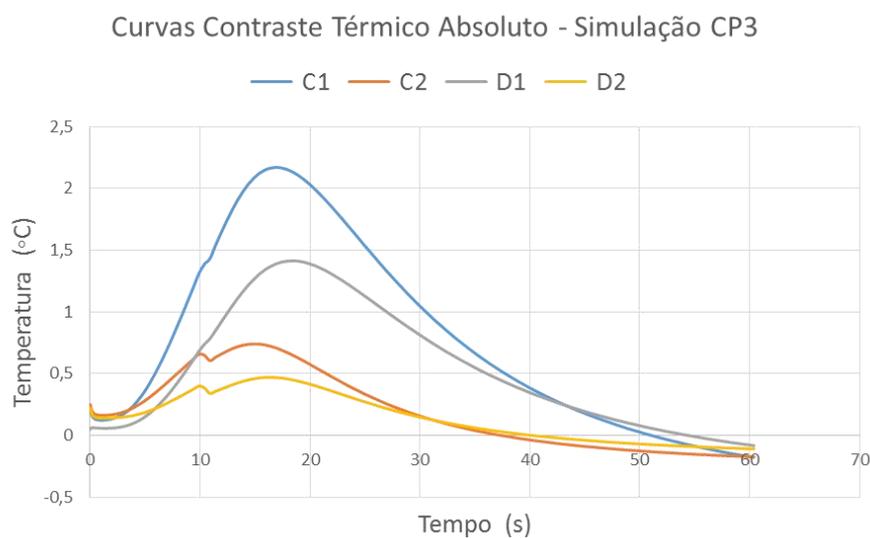
descontinuidades. No decorrer do tempo de simulação, não houve variação significativa de temperatura entre os marcadores posicionados sobre os defeitos e os situados ao longo da superfície inspecionada, tornando-se difícil a localização desses defeitos. As curvas de evolução da temperatura ao longo do tempo para a simulação na amostra CP3 são apresentadas na Figura 34. O valor do contraste térmico absoluto para a região dos defeitos C1, C2, D1 e D2 também foi calculado e as curvas correspondentes a cada defeito são apresentadas na Figura 35.

Figura 35 - Curvas de evolução do contraste térmico absoluto ao longo do tempo obtidas pela simulação para cada um dos defeitos contidos na amostra CP3.

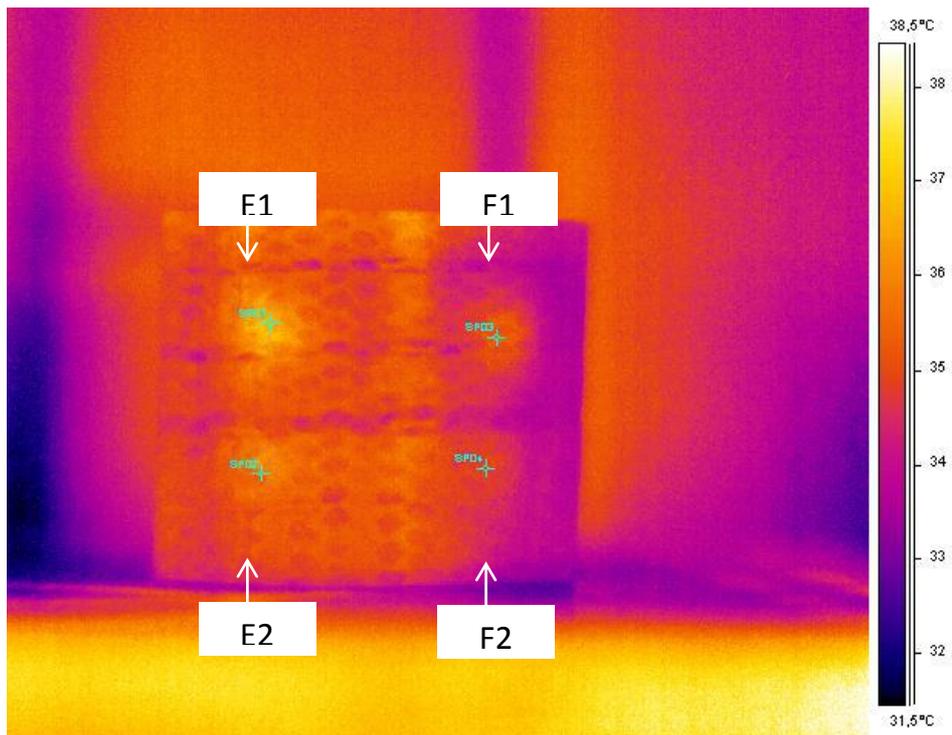
A Figura 36 apresenta a imagem termográfica de melhor contraste obtida para o corpo de prova CP4, com ensaio termográfico sendo realizado na superfície oposta a dos defeitos inseridos. Através da análise do termograma, é possível observar que dois dos quatro defeitos foram detectados.

Figura 36 - Imagem termográfica de melhor contraste obtida para o CP4.

Na imagem acima é possível observar que para as configurações de ensaio utilizadas, os defeitos E1 e F1 inseridos no corpo de prova foram detectados com dificuldade e os defeitos E2 e F2 não foram detectados.

Estes resultados numéricos confirmam a dificuldade de se conseguir um bom contraste térmico no termograma analisado na Figura 36.

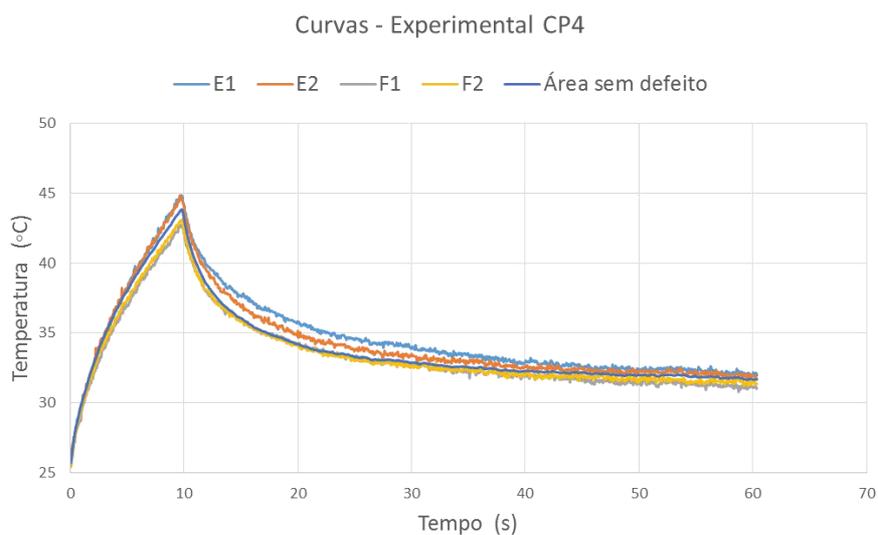
Na Figura 37 é apresentado o gráfico de evolução da temperatura ao longo do tempo obtido para o ensaio experimental do corpo de prova CP4. As curvas correspondem a cada um dos defeitos inseridos e a uma região central sem defeito na amostra.

Figura 37 - Curvas de evolução da temperatura ao longo do tempo para o ensaio termográfico na amostra CP4.

Através da análise das curvas de evolução de temperatura, pode-se perceber que elas praticamente se sobrepõem em boa parte da extensão do ensaio. A diferença de temperatura entre as curvas dos defeitos e a curva da região sem defeito não excede valores de 2,5°C.

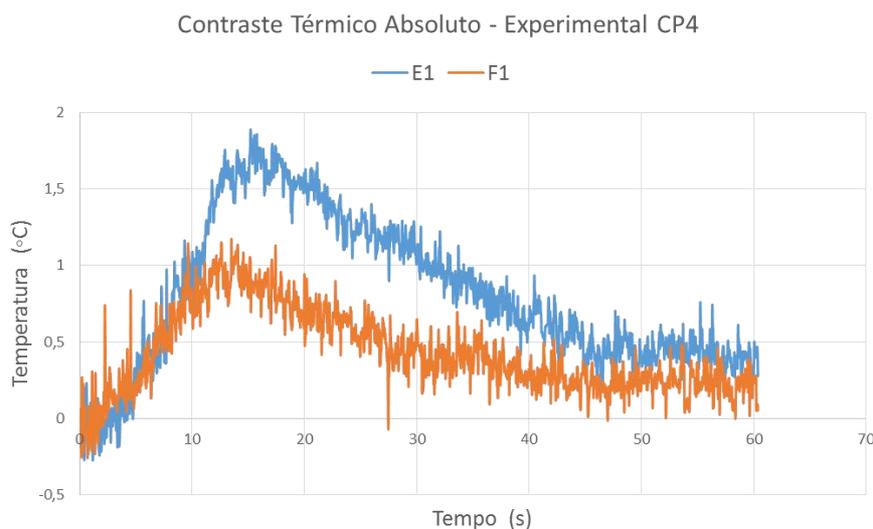
A Figura 38 apresenta as curvas de contraste térmico absoluto para os defeitos detectados experimentalmente no corpo de prova CP4.

Figura 38 - Curvas de evolução do contraste térmico absoluto ao longo do tempo obtidas pela termografia ativa pulsada para os defeitos detectados na amostra CP4.

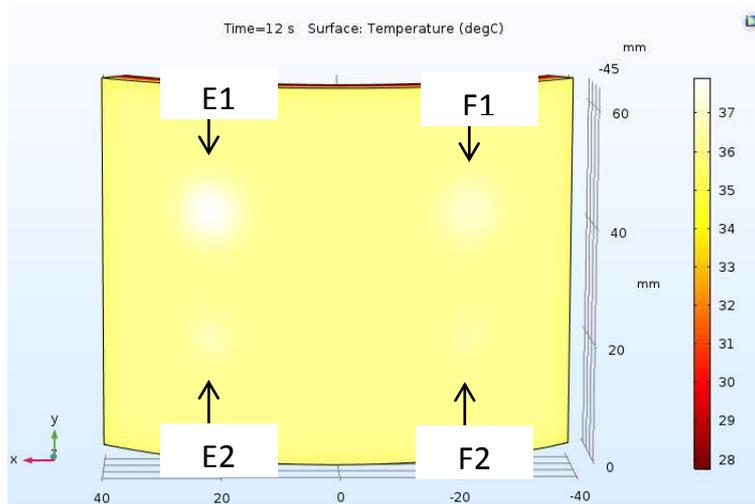
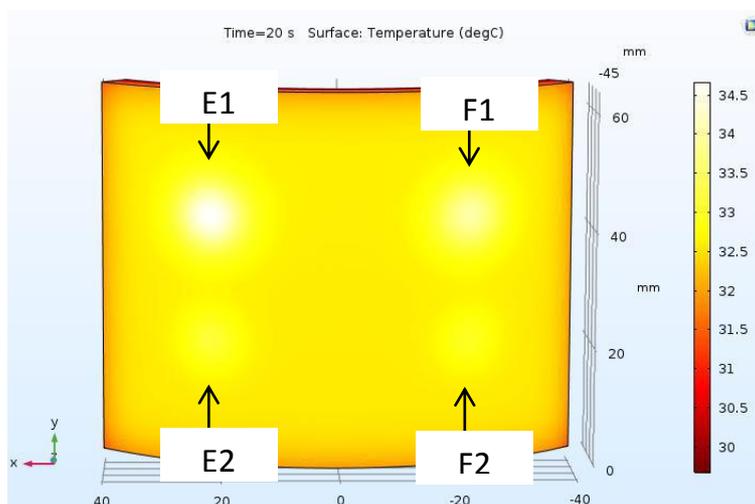
O resultado obtido para simulação computacional do sólido virtual CP4 é apresentado na Figura 39, ilustrando a distribuição de temperaturas na superfície do corpo de prova para tempos de observação $t = 12$ s e de $t = 20$ s, ao longo da sequência. Os parâmetros e configurações do ensaio seguiram os valores descritos na Tabela 8 e o parâmetro adotado para construção da malha no modelo foi *mesh - Size Extremely fine*.

(a)

(b)

Figura 39 - Imagem ilustrando a distribuição de temperaturas do CP4 na simulação do modelo para os tempos de: (a) 12 s e (b) 20 s.

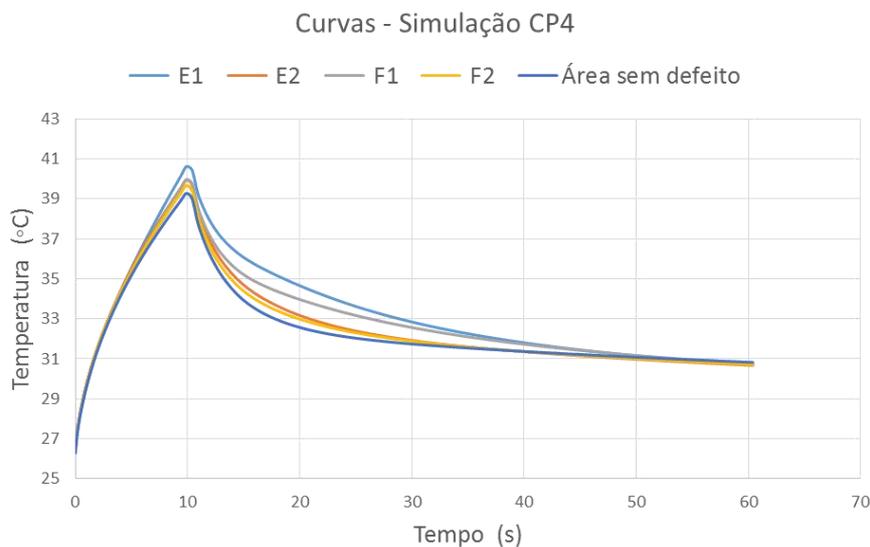
As curvas de evolução da temperatura ao longo do tempo para a simulação na amostra CP4 são apresentadas na Figura 40.

Figura 40 - Curvas de evolução da temperatura ao longo do tempo obtidas pela simulação computacional para os quatro defeitos e para uma região sem defeito na amostra CP4.

Analisando as curvas dos dois gráficos acima, percebe-se que os defeitos F1 e F2 não foram detectados experimentalmente nessas configurações de ensaio e nem pelo modelo de simulação proposto. Apesar da detecção do defeito E2 ter sido possível na

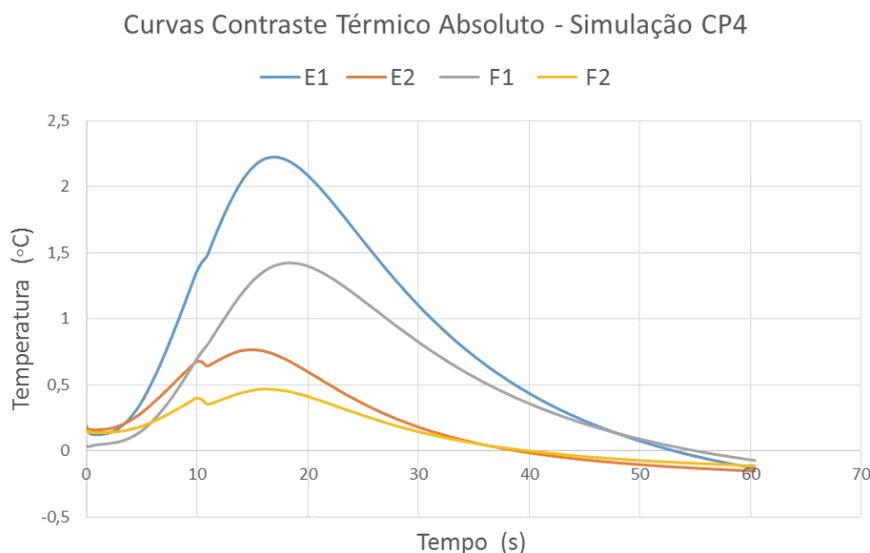
O valor do contraste térmico absoluto para a região dos defeitos E1, E2, F1 e F2 também foi calculado e as curvas correspondentes a cada defeito são apresentadas na Figura 41.

Figura 41 - Curvas de evolução do contraste térmico absoluto ao longo do tempo obtidas pela simulação para cada um dos defeitos contidos na amostra CP4.
